# Asbestinventarisatetest

Ronsesestraat 193, 9660 Brakel

Attestnummer : 20231219-000209.001

Uitgegeven op : 19.12.2023

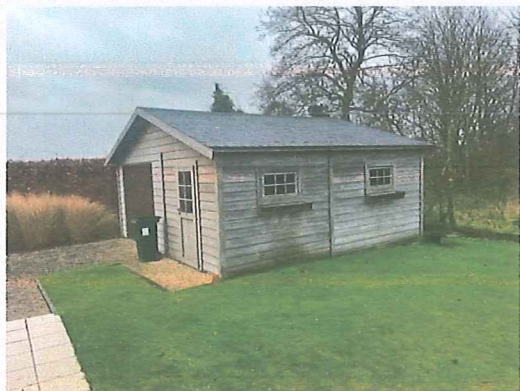
*Situeringsfoto*

#### **Uitgesloten van inspectie**

**Bouwjaar: 2015**

*Constructies gebouwd vanaf 2001 moeten niet onderzocht worden*

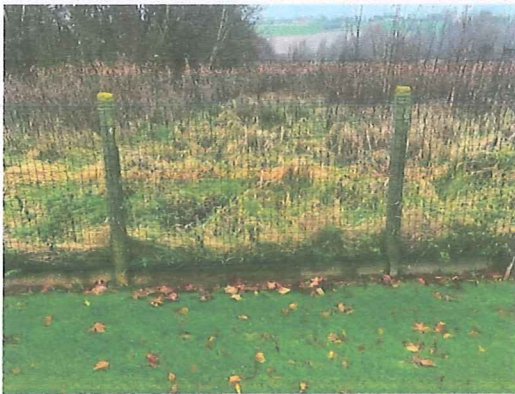
de palen en de schotten thv perceelsgrens zijn in beton, wordt bevestigd door de tuinaannemer die aanwezig is

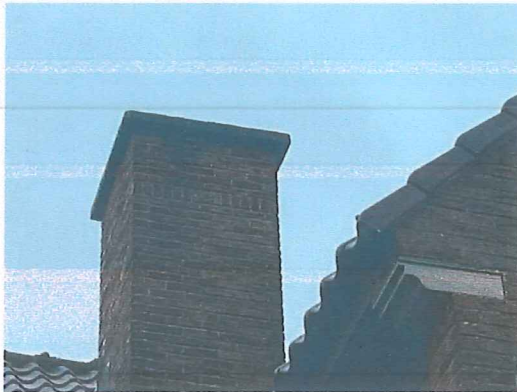
deksteen van schouw is in beton, staat ook zo op plan

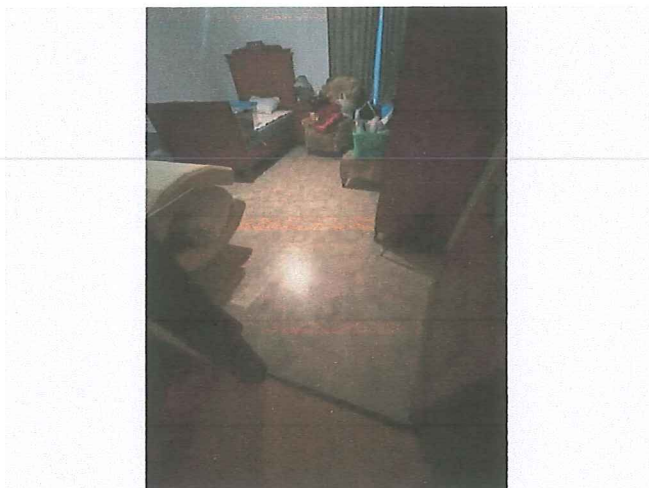
## Fiche 4: vyniel op zolder is balatum

het vyniel die op zolder is gebruikt is losse balatum

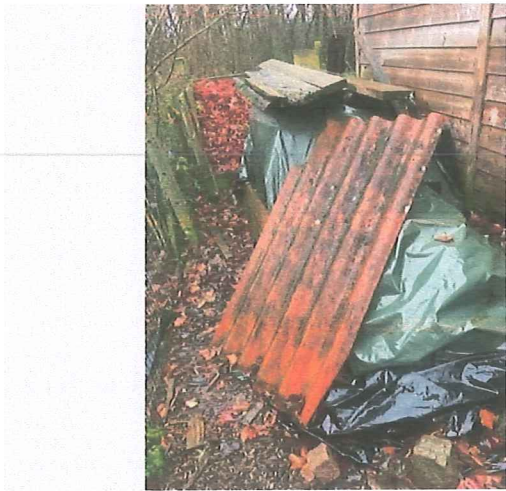
## Fiche 5: oude golfplaat aanwezig tijdens bezoek

er ligt naast tuinhuis nog een stuk van een golfplaat afkomstig van dak tuinhuis dus normaal afvalfiche maar intussen verwijderd

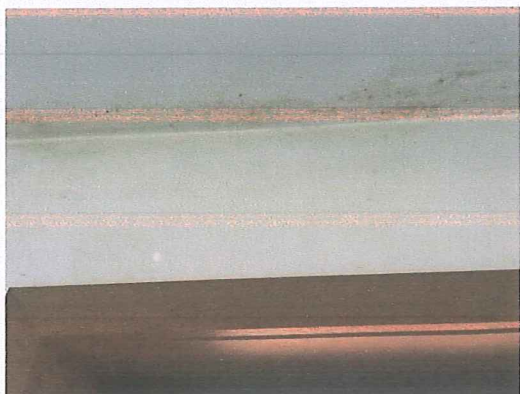
## Fiche 6: pleister plafond en muren gelijktijdig uitgevoerd

het pleisterwerk van muren en plafond is gelijktijdig en identiek uitgevoerd dus mogen de resultaten voor beide toegepast worden

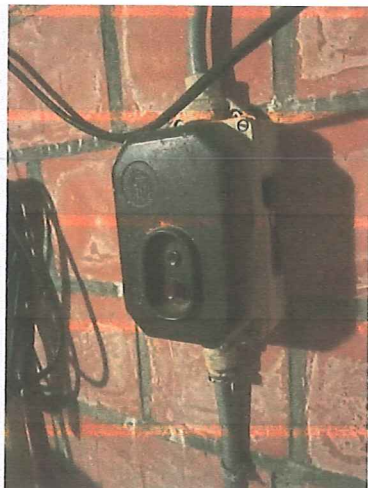
## Fiche 7: elektrisch onderdeel kelder

nog 1 elektrisch onderdeel in de kelder is ouderwets en kan wellicht bekeliet bevatten die asbesthoudend is, te vervangen

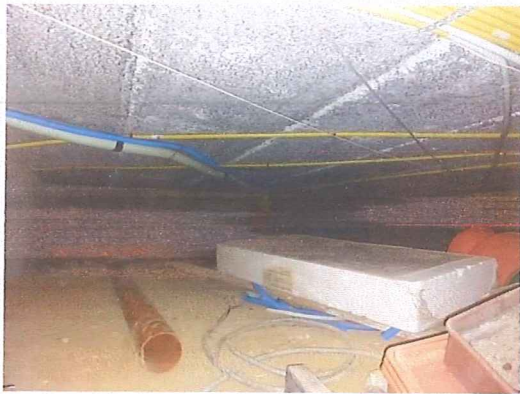
de volledige kruipkelder is visueel inspecteerbaar en geen verachte materialen in

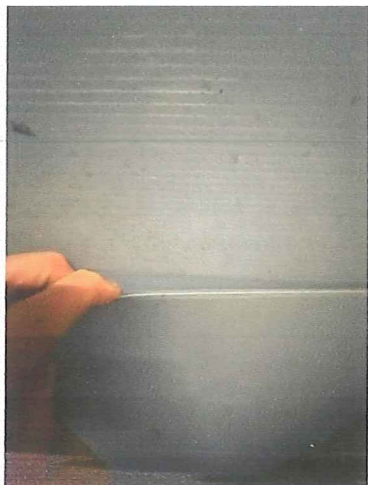
## Fiche 9: onderdak

onderdak is niet asbestverdacht want in plastic uitgevoerd

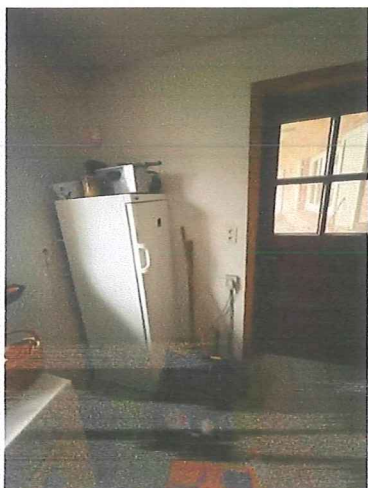
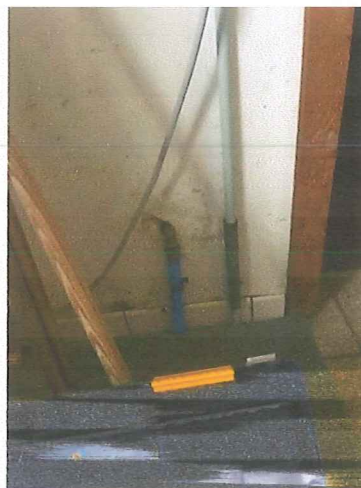
## Fiche 10: pleister muren

Geen asbest

| # | Type | Referentie | Resultaat |
|---|---|---|---|
| 10.1 | Puntmonster | MM 01 | Geen asbest |

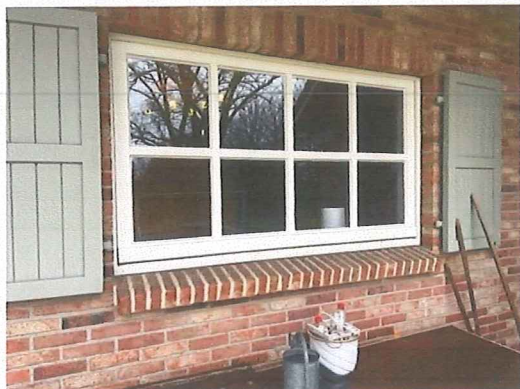
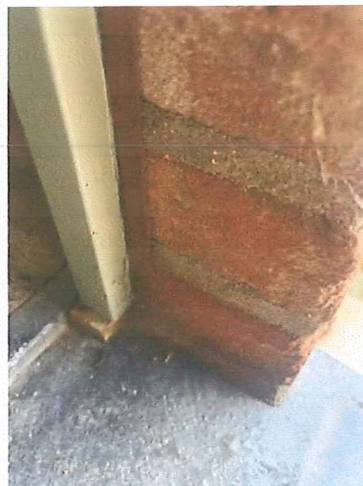
## Fiche 11: mastiek ramen

Geen asbest

| # | Type | Referentie | Resultaat |
|---|---|---|---|
| 11.1 | Puntmonster | MM 02 | Geen asbest |
