# Asbestinventarisat attest

Wachtebeke-Dorp 60, 9185 Lochristi

Attestnummer : 20250125-000138.000

Uitgegeven op : 25.01.2025

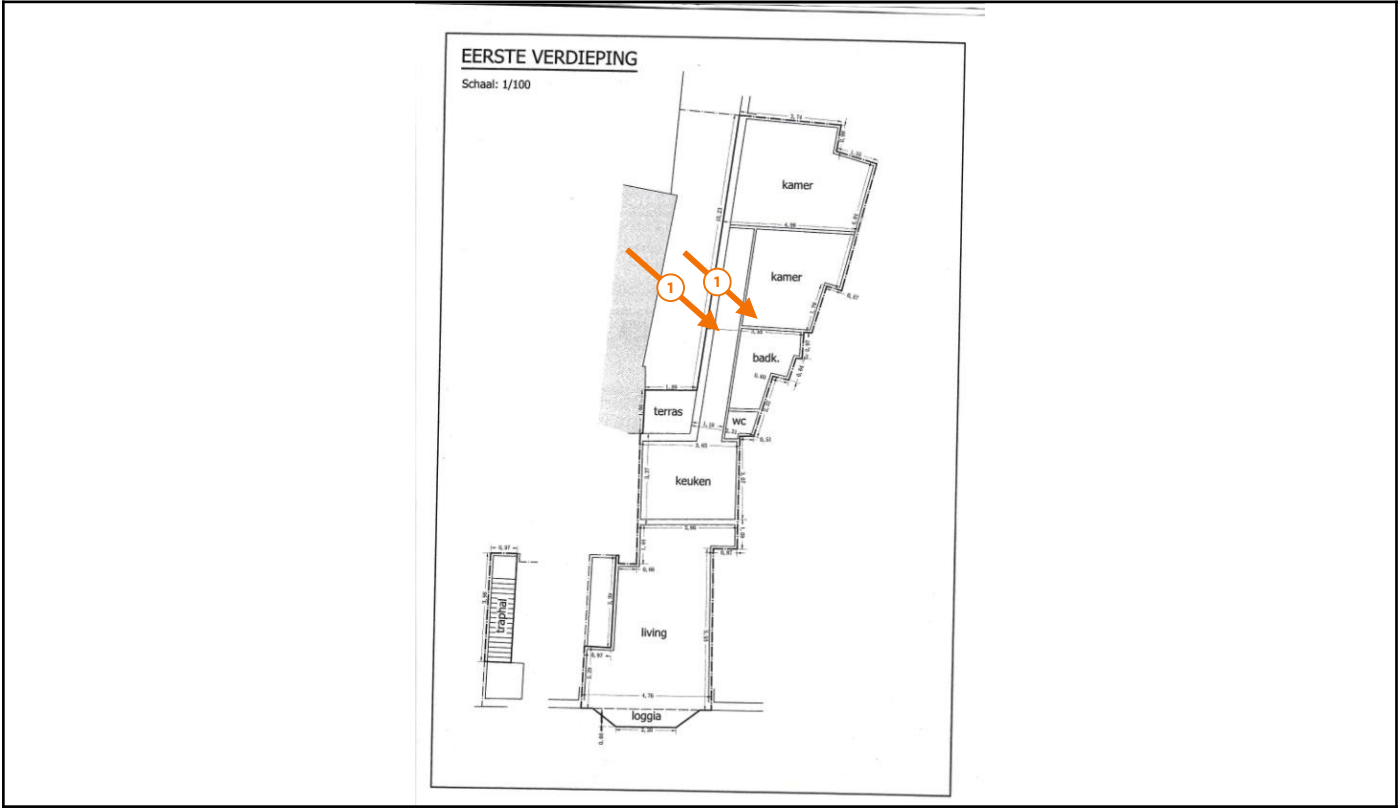
# Plan 1.4: WACHTEBEKE Dorp 60 plan

| Beschrijving | Type | Actie |
|---|---|---|
| 1. 502. Uitrusting: bakeliet electra. | Asbestmateriaal | Verwijderen |

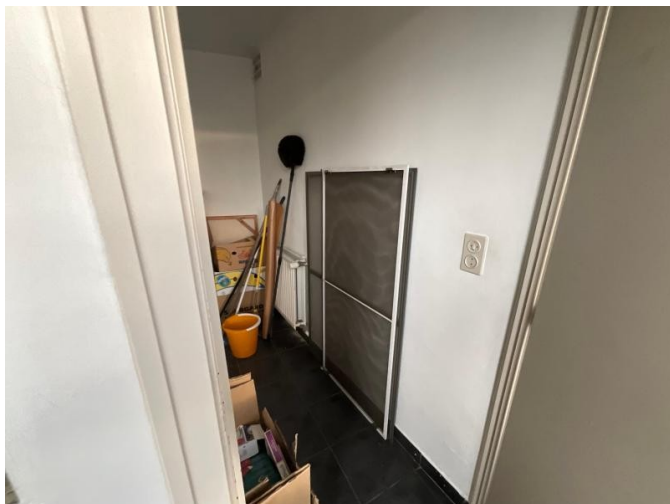
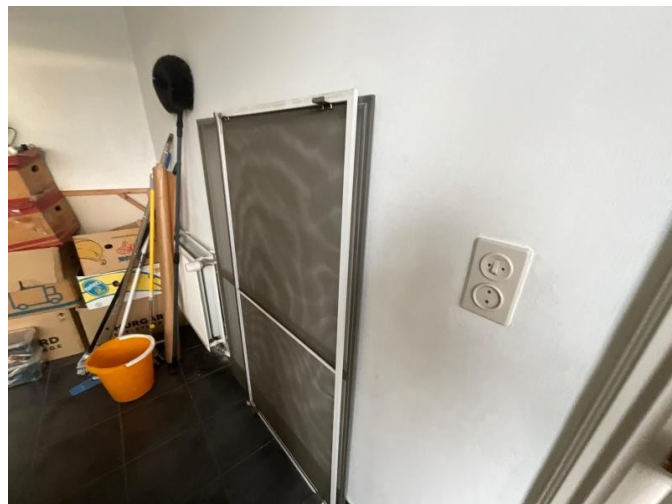
| Fiche 1: 502. Uitrusting: bakeliet electra..... | 12 |

| Eindbeoordeling materiaalrisico | Verhoogd materiaalrisico en/of verhoogde kans op vezelvrijgave |

| Asbestsoort (vezeltype) | Crocidoliet aanwezig |
| Afschermingsgraad van het gehele materiaal | Geheel of deels (ook) vrij aan de binnenlucht |
| Toestand van het materiaal | Licht beschadigd, licht verweerd. Intact calciumsilicaatmateriaal of categorie III 'gebondenheid' |

| Beschrijving | 502. Uitrusting: bakeliet electra. |
| Asbestmateriaal | Plaat, paneel, tablet - Type Bakeliet |
| Opmerking | Alle electra van hetzelfde type afgebeeld op de foto vallen onder deze brondfiche en worden niet afzonderlijk aangeduid op het plan. |

- Verwijder dit asbestmateriaal zo snel mogelijk. Volg de toestand goed op.

- Eenvoudige handelingen: mag via doe-het-zelf of door werknemer(s) met opleidingsattest eenvoudige handelingen  
Indien u dit als doe-het-zelfer zelf wenst te verwijderen dient u de nodige voorzorgsmaatregelen te nemen:

Indien dit door een vakman wordt vervangen, dient de vakman op het asbesthoudend karakter van deze type electra te worden gediid.

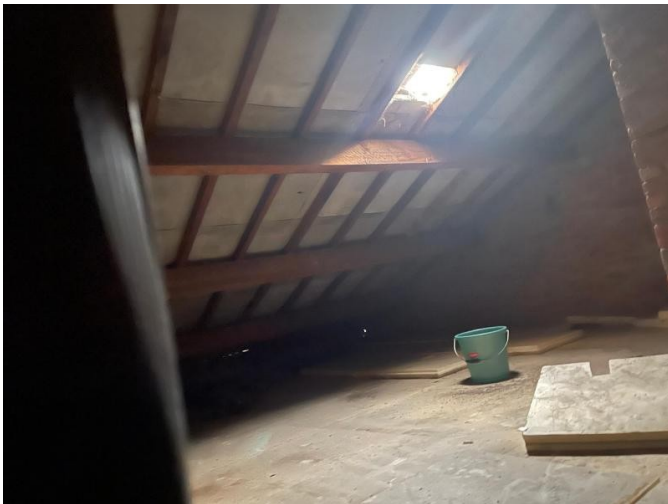
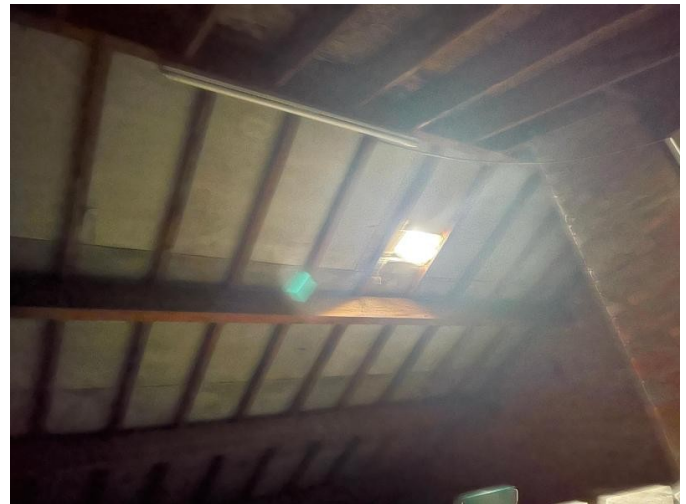
| Fiche 2: 603. Onderdak..... | 15 |

| Eindbeoordeling materiaalrisico | Verhoogd materiaalrisico en/of verhoogde kans op vezelvrijgave |

| Asbestsoort (vezeltype) | Crocidoliet aanwezig |
| Toestand van het materiaal | Licht beschadigd, licht verweerd. Intact calciumsilicaatmateriaal of categorie III 'gebondenheid' |

| Beschrijving | 603. Onderdak |
| Asbestmateriaal | Plaat, paneel, tablet - Type Menuiserite |
| Opmerking | <p>De hoeveelheid is indicatief.</p> <p>De helft van de zolderverdieping heeft een asbestverdacht onderdak. De anderkant van het dak bestaat uit rieten panelen. Bijkomend onderzoek wordt toch geadviseerd na het verwijderen van het riet.</p> |

- Verwijder dit asbestmateriaal zo snel mogelijk. Volg de toestand goed op.

- Eenvoudige handelingen: mag via doe-het-zelf of door werknemer(s) met opleidingsattest eenvoudige handelingen  
Indien u dit als doe-het-zelfer zelf wenst te verwijderen dient u de nodige voorzorgsmaatregelen te nemen:

Indien u dit door een aannemer wenst te laten verwijderen, kan dit door elke aannemer gedaan worden die een opleiding “eenvoudige handelingen” heeft gehad, hetgeen de meeste erkende aannemers hebben gevolgd.

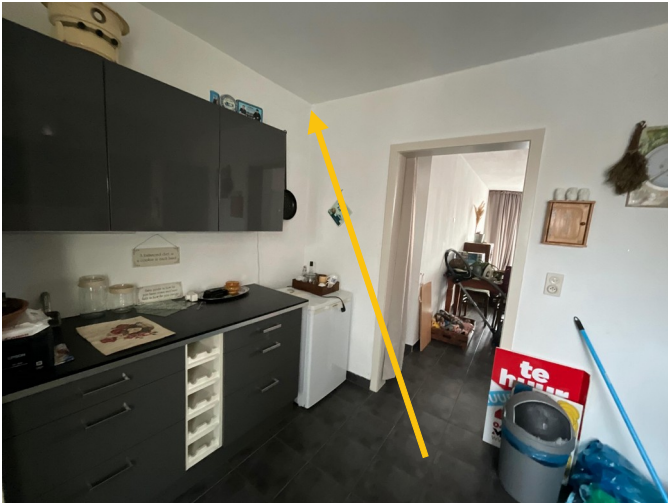
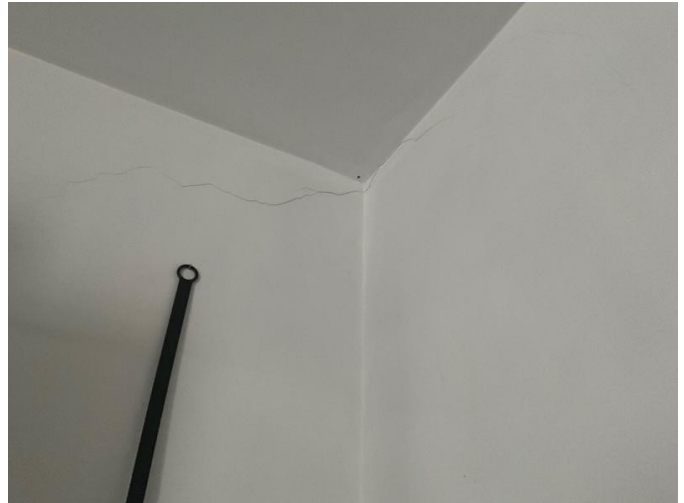
## Fiche 3: 201. Plafonds: pleisterwerk.

Geen asbest

| # | Type | Referentie | Resultaat |
|---|---|---|---|
| 3.1 | Mengmonster | 201 | Geen asbest |

| Opmerking | <p>De opgegeven oppervlaktes zijn indicatief.</p> <p>De vaststelling dat de plafonds asbestveilig zijn, is gebaseerd op een beperkt aantal monsterstalen welke door een erkend labo werden geanalyseerd. Daardoor geeft dit vooral een indicatie van de algemene asbestveilige toestand. De stalen werden afgenomen in de volgende ruimtes: droge ruimte, natte ruimte, traphal en stooklokaal, behalve bij gebrek aan origineel nat aangebracht pleisterwerk. Bij sloop of grondige werken en bij het (plaatselijk) verwijderen van het pleisterwerk wordt aangeraden steeds bijkomende stalen te nemen van elk plafond.</p> |

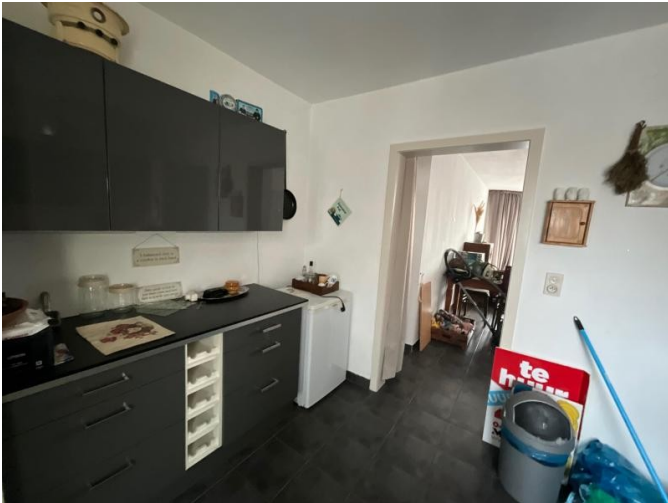
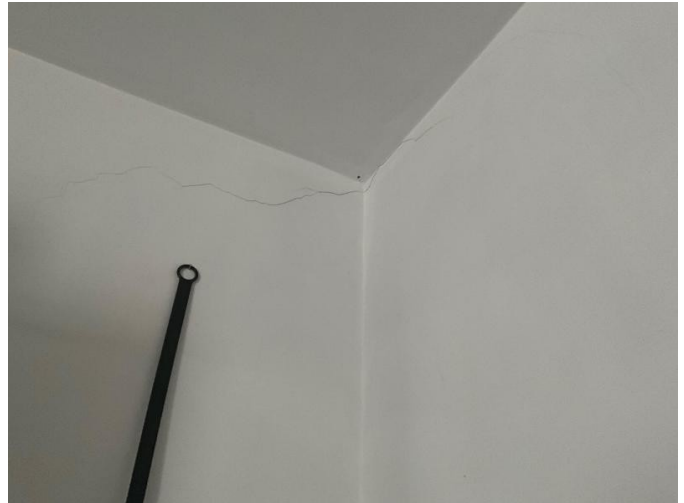
## Fiche 4: 101. Wanden: pleisterwerk.

Geen asbest

| # | Type | Referentie | Resultaat |
|---|---|---|---|
| 4.1 | Mengmonster | 101 | Geen asbest |

| Opmerking | <p>De opgegeven oppervlaktes zijn indicatief.</p> <p>De vaststelling dat de wanden asbestveilig zijn, is gebaseerd op een beperkt aantal monsterstalen welke door een erkend labo werden geanalyseerd. Daardoor geeft dit vooral een indicatie van de algemene asbestveilige toestand. De stalen werden afgenomen in de volgende ruimtes: droge ruimte, natte ruimte, traphal en stooklokaal, behalve bij gebrek aan origineel nat aangebracht pleisterwerk. Bij sloop of grondige werken en bij het (plaatselijk) verwijderen van het pleisterwerk wordt aangeraden steeds bijkomende stalen te nemen van elke muur.</p> |
