# Asbestinventarisatetest

Kerklaan 13, 3990 Peer

Attestnummer : 20230315-000570.000

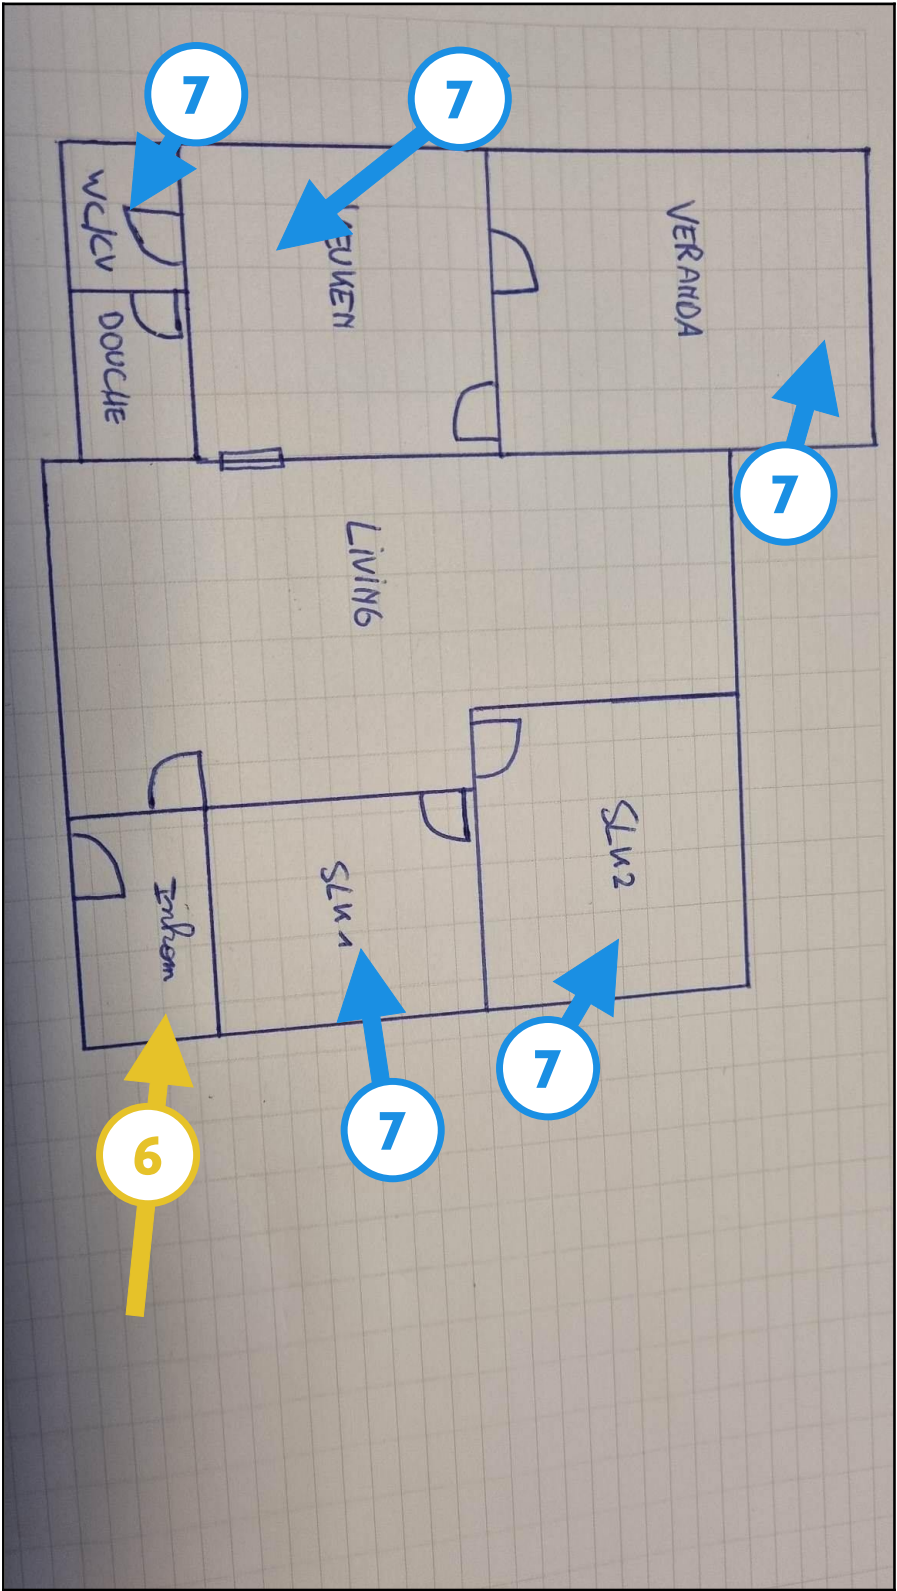
Plan 1.1: plan gelijkvloers

| 6. Elektrische installatie | Asbestmateriaal | Zorgvuldig beheren |
| 7. Vinylvloer niet asbesthoudend | Geen asbest | - |

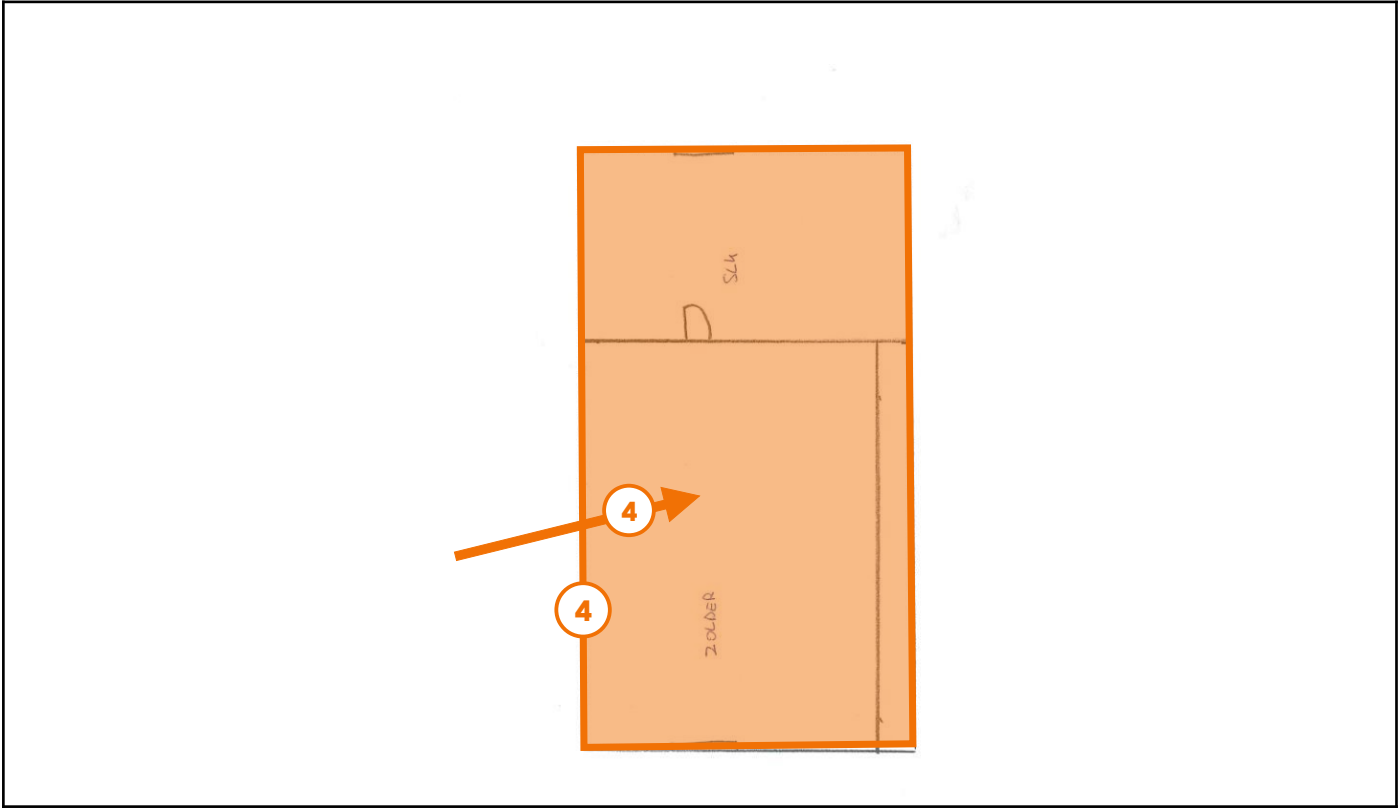
## Plan 1.2: plan eerste verdieping

| Beschrijving | Type | Actie |
|---|---|---|
| 4. Asbeshoudende leien op het dak | Asbestmateriaal | Verwijderen |

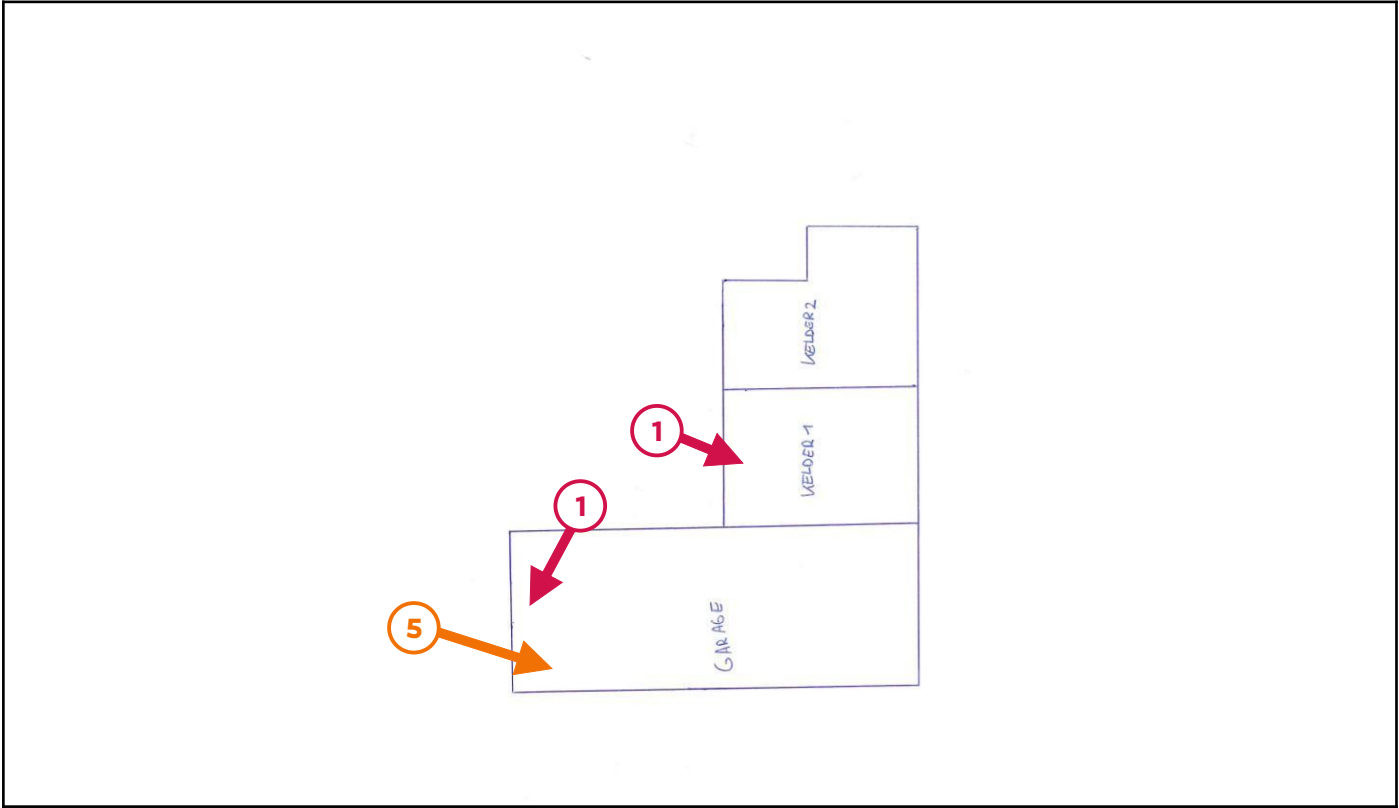
### Plan 1.3: plan kelder

| Beschrijving | Type | Actie |
|---|---|---|
| 1. leidingisolatie | Asbestmateriaal | Dringend maatregelen nemen |
| 5. asbesthoudende pakking bij verwarmingsketel | Asbestmateriaal | Maatregelen nemen |

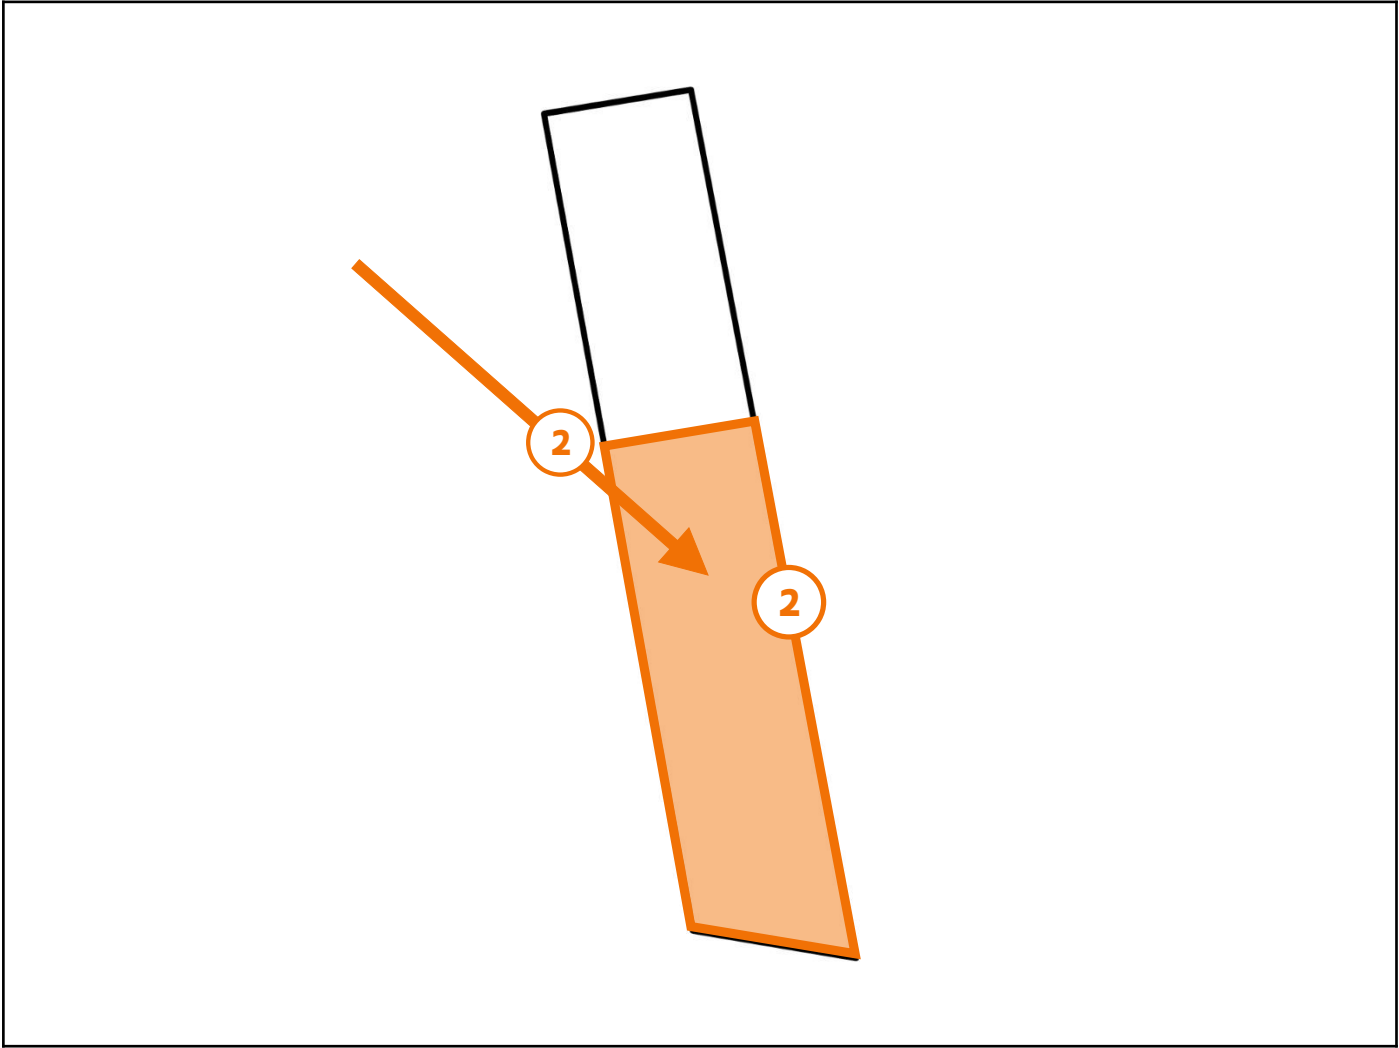
# Plan 2.1: Bijgebouw plan

| Beschrijving | Type | Actie |
|---|---|---|
| 2. Asbesthoudend dak tuinhuis | Asbestmateriaal | Verwijderen |

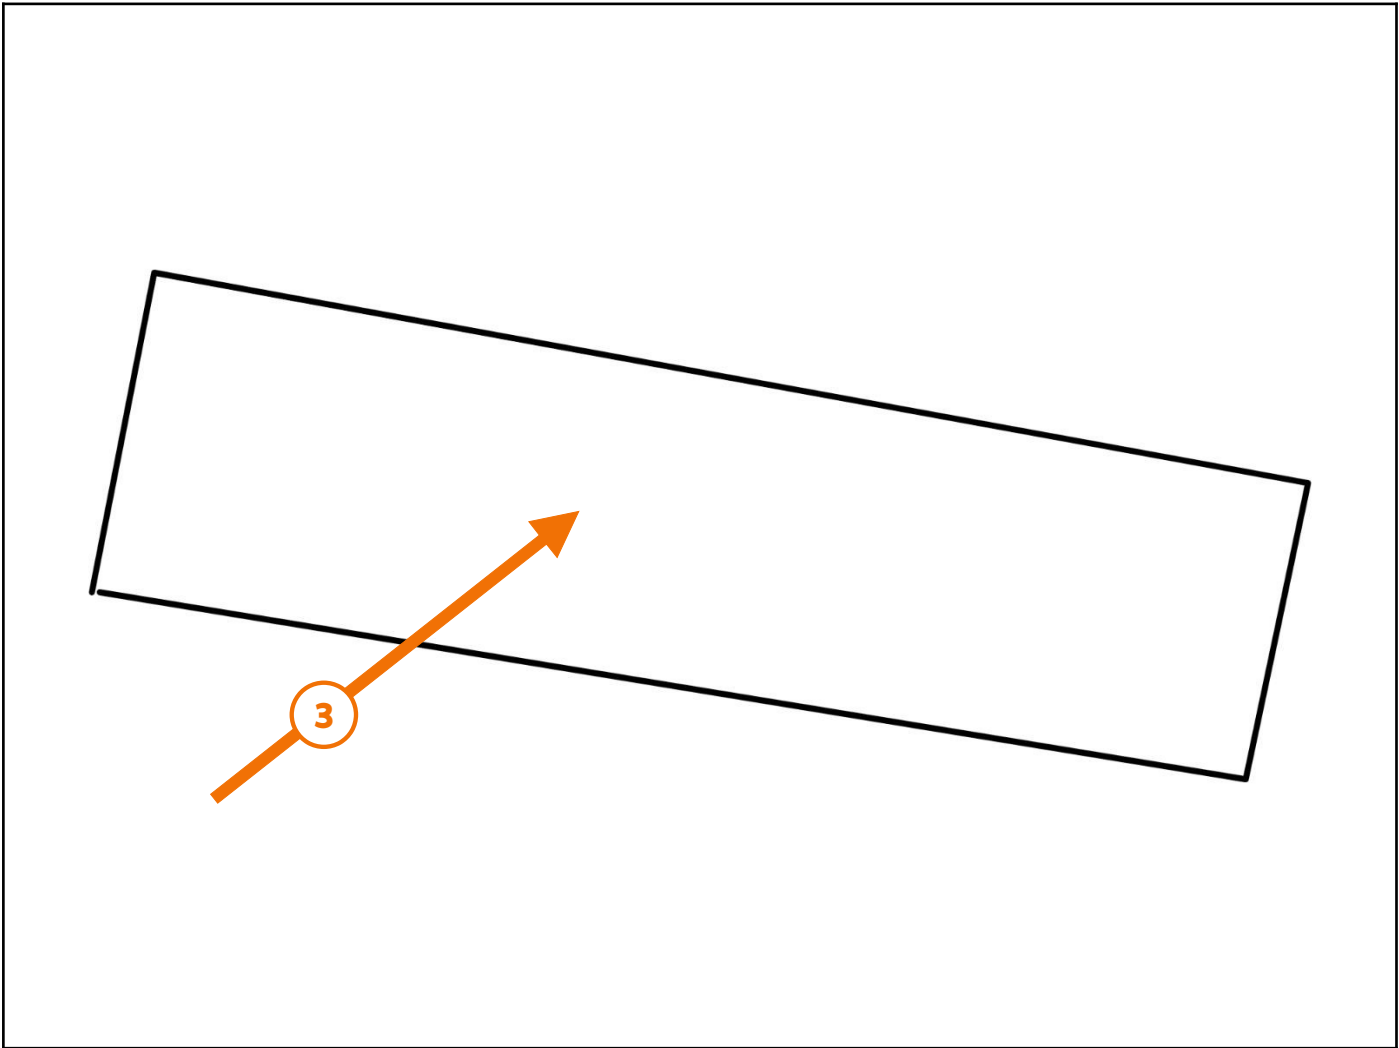
# Plan 3.1: Constructie plan

| Beschrijving | Type | Actie |
|---|---|---|
| 3. Asbesthoudend dak overkapping | Asbestmateriaal | Verwijderen |

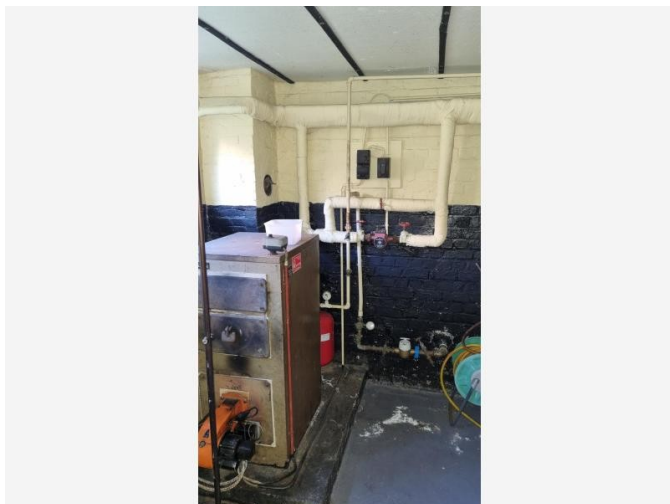
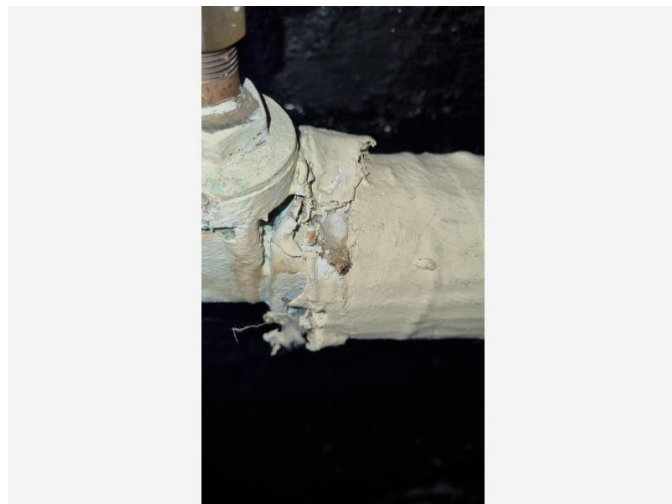
| Fiche 1: leidingisolatie..... | 16 |

| Eindbeoordeling materiaalarisico | Hoog materiaalarisico en/of hoge kans op vezelvrijgave |

| Toestand van het materiaal | Zwaar beschadigd, zwaar verweerd |

| Beschrijving | leidingisolatie |
| Asbestmateriaal | Buis, koker, leiding, pijp, doorvoer |

**Dringend maatregelen nemen**

- Zorg voor een veilig beheer. Vermijd het beschadigen van het asbestmateriaal. Controleer de toestand jaarlijks op wijzigingen.
- Sluit de ruimte luchtdicht af en vermijd het betreden van de ruimte.
- Scherm in afwachting van verwijdering het asbestmateriaal af van luchtstromingen en verstoring: bijvoorbeeld door het te verpakken, te fixeren, af te dekken, signalisatie - afbakening aan te brengen, ...
- Zorg voor een veilig beheer en verwijder dit asbestmateriaal wanneer het bij werken eenvoudig bereikbaar wordt. Controleer de toestand jaarlijks op wijzigingen.
- Verwijder dit asbestmateriaal zo snel mogelijk. Volg de toestand goed op.

- Hermetische zone (erkend asbestverwijderaar)  
Grote hoeveelheid leidingisolatie, moeilijk via couveuse uit te voeren.

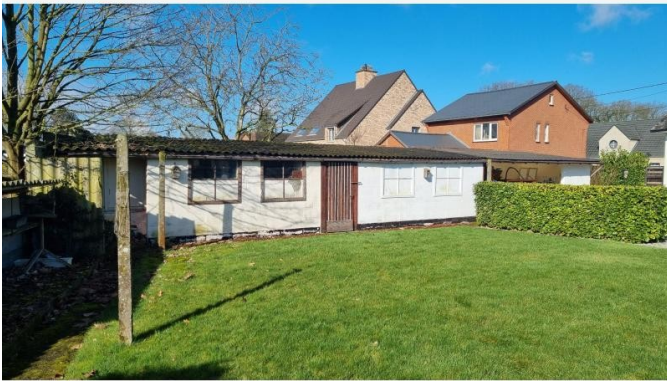
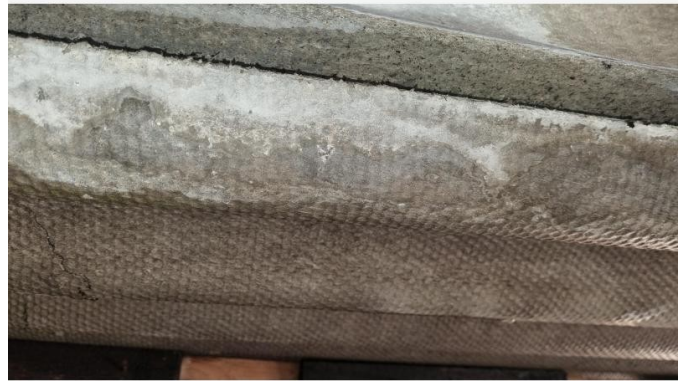
| Fiche 2: Asbesthoudend dak tuinhuis..... | 19 |

| Eindbeoordeling materiaalisico | Laag materiaalisico en/of verlaagde kans op vezelvrijgave |

| Toestand van het materiaal | Licht beschadigd, licht verweerd. Intact materiaal type Pical – asbestboard of categorie III 'gebondenheid' |

| Beschrijving | Asbesthoudend dak tuinhuis |
| Asbestmateriaal | Dak- en gevelbekleding - Golfplaat |

Verwijderen

- Zorg voor een veilig beheer. Vermijd het beschadigen van het asbestmateriaal. Controleer de toestand jaarlijks op wijzigingen.

- Eenvoudige handelingen: mag via doe-het-zelf of door werknemer(s) met opleidingsattest eenvoudige handelingen  
Platen kunnen veilig verwijderd worden mits de nodige zorg hier aan wordt gegeven.

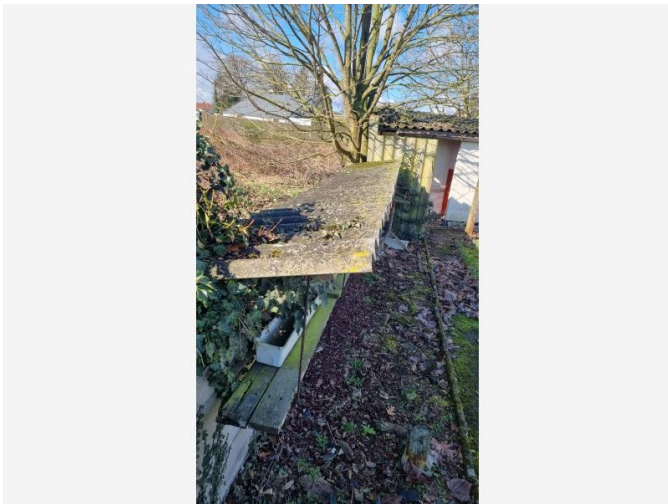
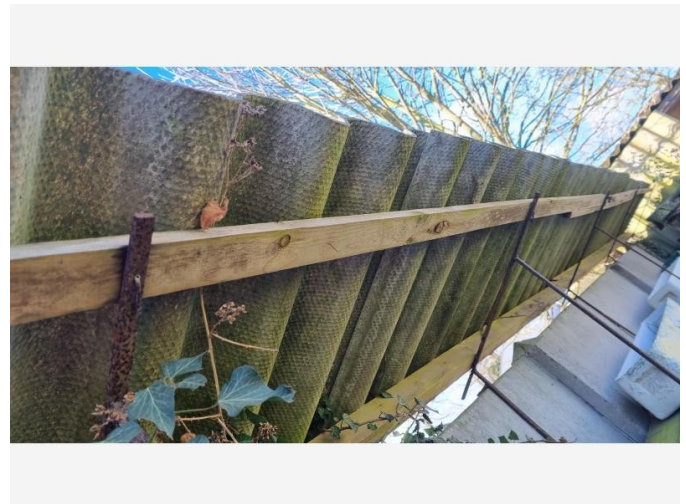
| Fiche 3: Asbesthoudend dak overkapping..... | 22 |

| Eindbeoordeling materiaalrisico | Laag materiaalrisico en/of verlaagde kans op vezelvrijgave |

| Toestand van het materiaal | Licht beschadigd, licht verweerd. Intact materiaal type Pical – asbestboard of categorie III 'gebondenheid' |

| Beschrijving | Asbesthoudend dak overkapping |
| Asbestmateriaal | Dak- en gevelbekleding - Golfplaat |

Verwijderen

- Zorg voor een veilig beheer. Vermijd het beschadigen van het asbestmateriaal. Controleer de toestand jaarlijks op wijzigingen.
- Hemelwater dat afspoelt van asbestcement daken of gevels kan asbestdeeltjes bevatten. Gebruik het enkel voor gesloten circuits (bv. spoelen toiletten). Reinig na het vervangen van het dak of de gevel de dakgoten en regenwaterput of -ton om asbesthoudend sediment of slib te verwijderen

- Eenvoudige handelingen: mag via doe-het-zelf of door werknemer(s) met opleidingsattest eenvoudige handelingen  
Platen kunnen veilig verwijderd worden mits de nodige zorg hier aan wordt gegeven.

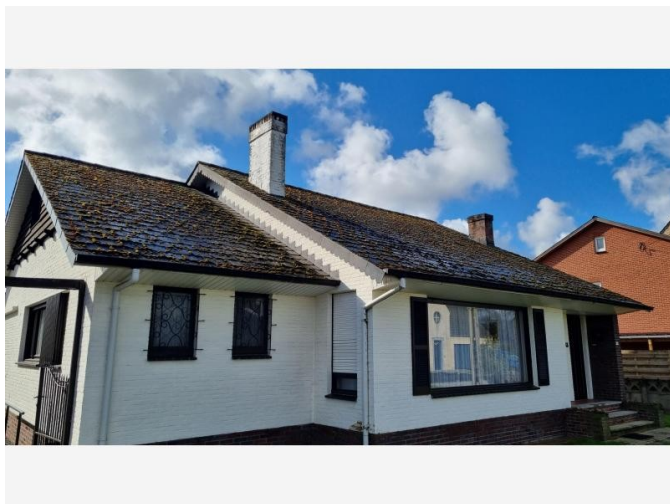
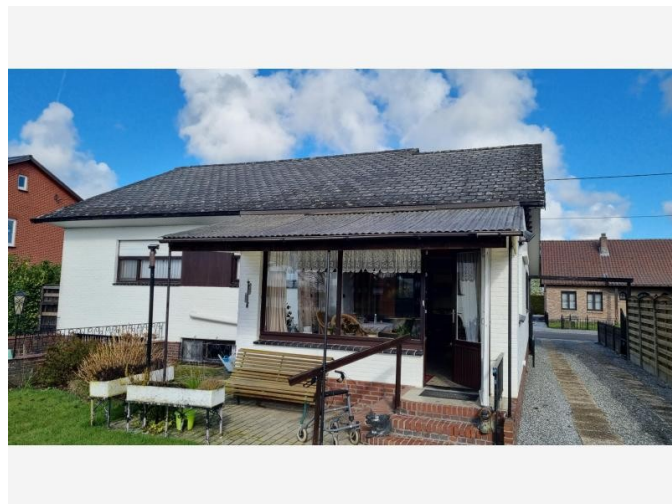
| Fiche 4: Asbesthoudende leien op het dak..... | 25 |

| Eindbeoordeling materiaalisico | Laag materiaalisico en/of verlaagde kans op vezelvrijgave |

| Toestand van het materiaal | Licht beschadigd, licht verweerd. Intact materiaal type Pical – asbestboard of categorie III 'gebondenheid' |

| Beschrijving | Asbeshoudende leien op het dak |
| Asbestmateriaal | Dak- en gevelbekleding - Lei, shingle |

Verwijderen

- Zorg voor een veilig beheer. Vermijd het beschadigen van het asbestmateriaal. Controleer de toestand jaarlijks op wijzigingen.
- Hemelwater dat afspoelt van asbestcement daken of gevels kan asbestdeeltjes bevatten. Gebruik het enkel voor gesloten circuits (bv. spoelen toiletten). Reinig na het vervangen van het dak of de gevel de dakgoten en regenwaterput of -ton om asbesthoudend sediment of slib te verwijderen

- Eenvoudige handelingen: mag via doe-het-zelf of door werknemer(s) met opleidingsattest eenvoudige handelingen  
Asbestleien kunnen veilig verwijderd worden mits de nodige voorzichtigheid in acht wordt genomen.

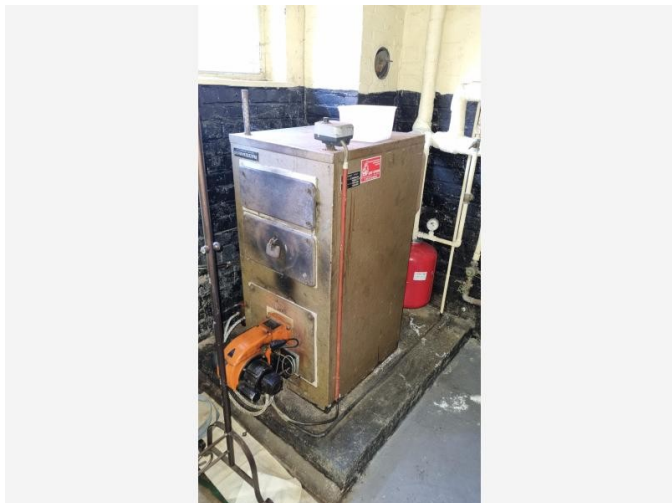
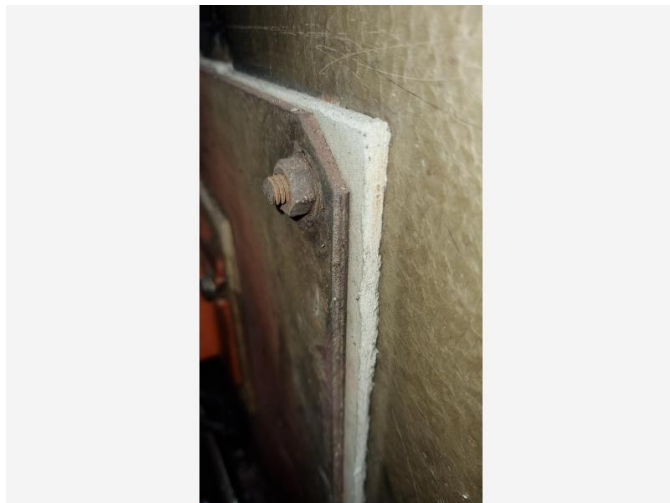
## Fiche 5: asbesthoudende pakking bij verwarmingsketel

| Eindbeoordeling materiaalrisico | Verhoogd materiaalrisico en/of verhoogde kans op vezelvrijgave |

| Toestand van het materiaal | Licht beschadigd, licht verweerd. Intact materiaal type Pical – asbestboard of categorie III 'gebondenheid' |

| Beschrijving | asbesthoudende pakking bij verwarmingsketel |
| Asbestmateriaal | Pakking, dichting |

Maatregelen nemen

- Zorg voor een veilig beheer. Vermijd het beschadigen van het asbestmateriaal. Controleer de toestand jaarlijks op wijzigingen.
- Sluit de ruimte luchtdicht af en vermijd het betreden van de ruimte.
- Scherm in afwachting van verwijdering het asbestmateriaal af van luchtstromingen en verstoring: bijvoorbeeld door het te verpakken, te fixeren, af te dekken, signalisatie - afbakening aan te brengen, ...
- Verwijder dit asbestmateriaal zo snel mogelijk. Volg de toestand goed op.

- Hermetische zone (erkend asbestverwijderaar)  
Bij het verwijderen kan asbest vrijkomen

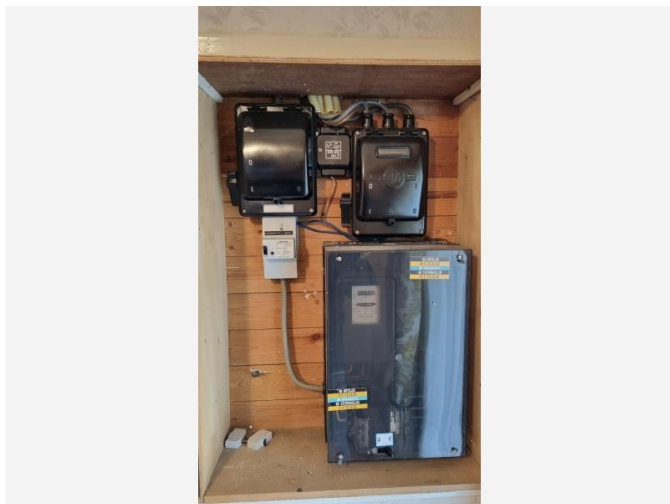
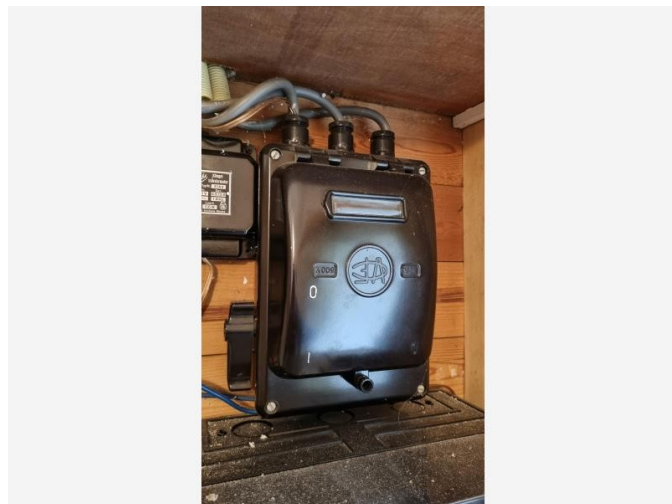
| Fiche 6: Elektrische installatie..... | 31 |

| Eindbeoordeling materiaalrisico | Zeer laag materiaalrisico en/of zeer lage kans op vezelvrijgave |

| Toestand van het materiaal | Onbeschadigd, niet verweerd |

| Beschrijving | Elektrische installatie |
| Asbestmateriaal | Plaat, paneel, tablet - Type Bakeliet |

Zorgvuldig beheren

- Zorg voor een veilig beheer. Vermijd het beschadigen van het asbestmateriaal. Controleer de toestand jaarlijks op wijzigingen.

- Eenvoudige handelingen: mag via doe-het-zelf of door werknemer(s) met opleidingsattest eenvoudige handelingen  
Installatie kan veilig verwijderd worden mits de nodige zorg hier aan wordt gegeven.

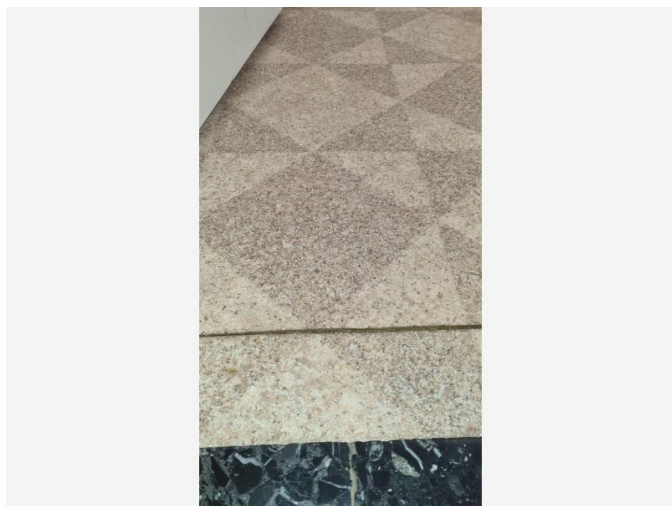
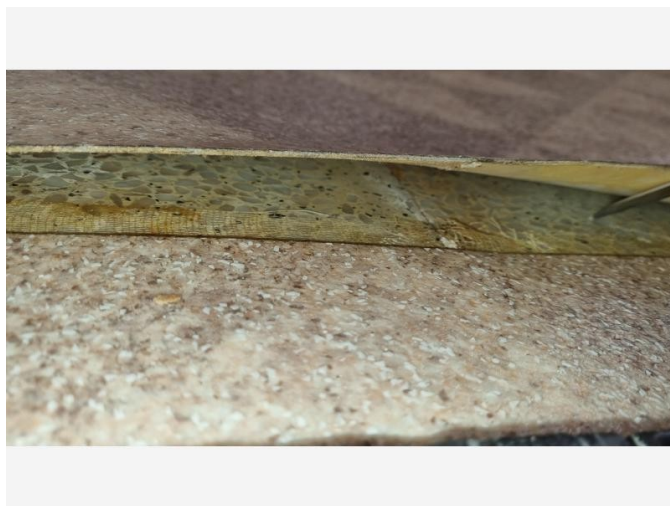
## Fiche 7: Vinylvloer niet asbesthoudend

Geen asbest

| Beschrijving | Vinylvloer niet asbesthoudend |
