# Asbestinventarisatetest

Kerkplein 5/0001, 3950 Bocholt

Attestnummer : 20250304-000240.000

Uitgegeven op : 04.03.2025

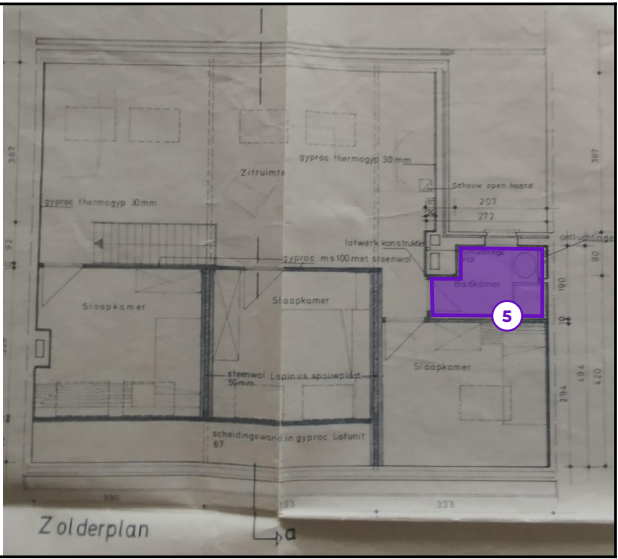
# Plan 1.2: V+2 : DIV

dichting ramen = niet verdacht

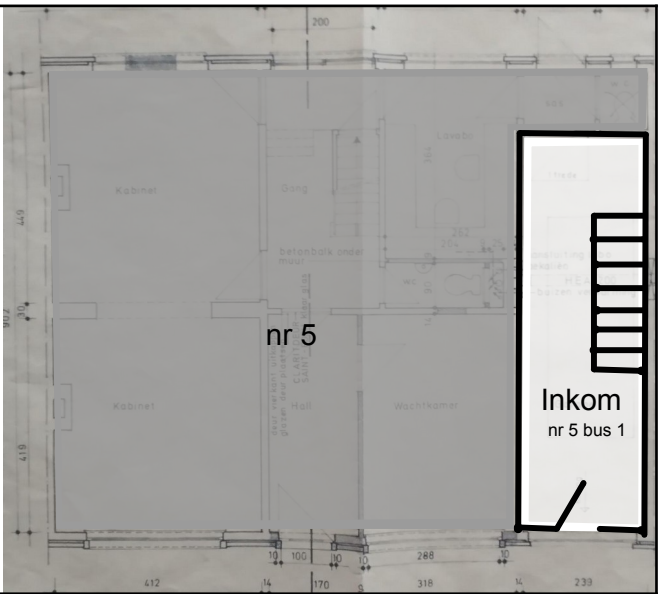
# Plan 1.8: GLV : DIV

dichting raam/deur = niet verdacht

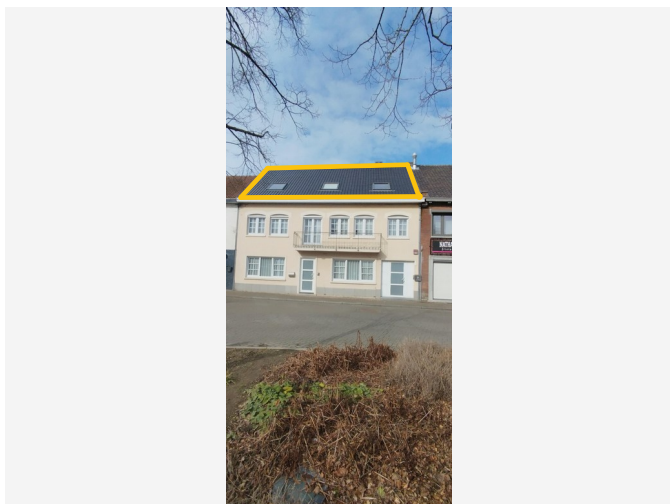
Daken werden vernieuwd in 2015 door firma BVBA FEMA, de bewijstukken bevinden zich in de bijlage.

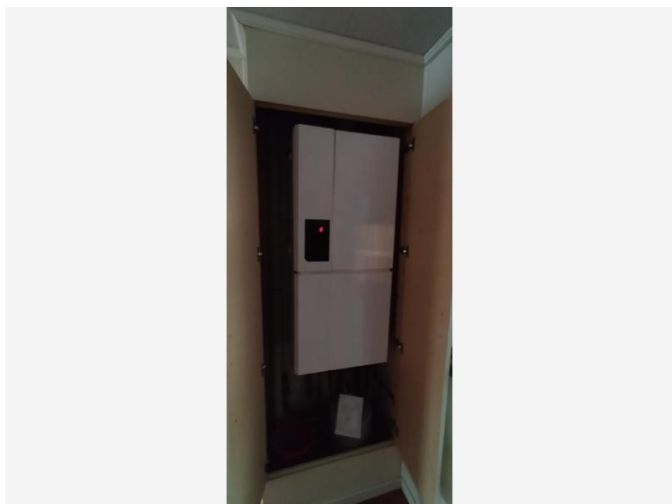
De cv ketel merk Buderus werd opgezocht in het IAD bronnenboek asbest en is als niet asbesthoudend beoordeeld.

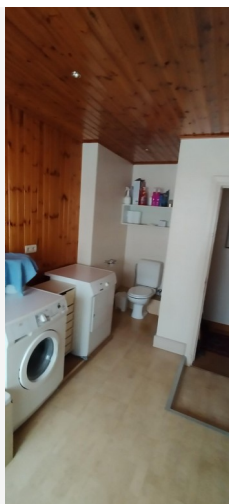
Badkamer V+1

Er zijn plafonds afgewerkt in plaatmateriaal. Het is niet duidelijk of er pleisterwerk of verdacht materiaal aanwezig is achter deze valse plafonds, het is aangewezen om bijkomend onderzoek uit te voeren bij werken.

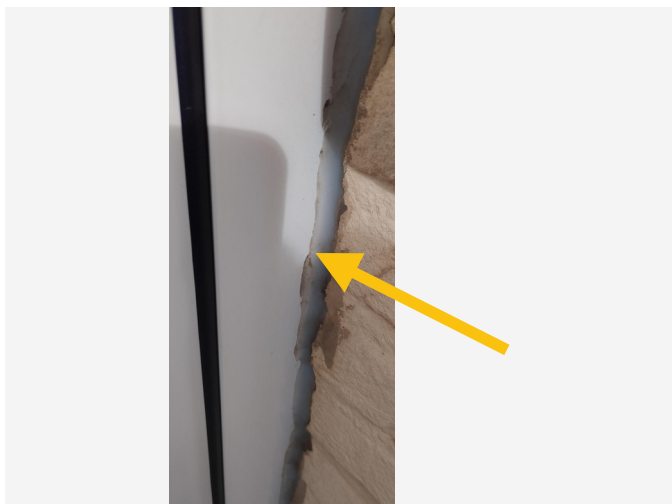
De dichting werd gecontroleerd en als niet-asbesthoudend beschouwd. (zacht en elastisch)

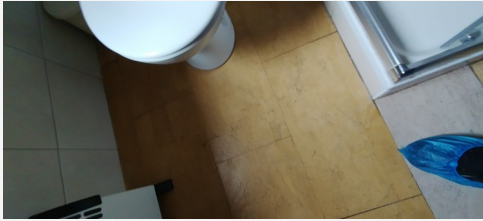
Badkamer V+2

Volgens expertise kunnen we de vloerbekleding als niet asbest verdacht beschouwen, is vervaardigd uit Kurk.

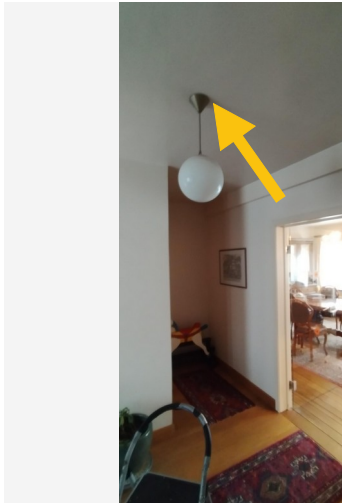
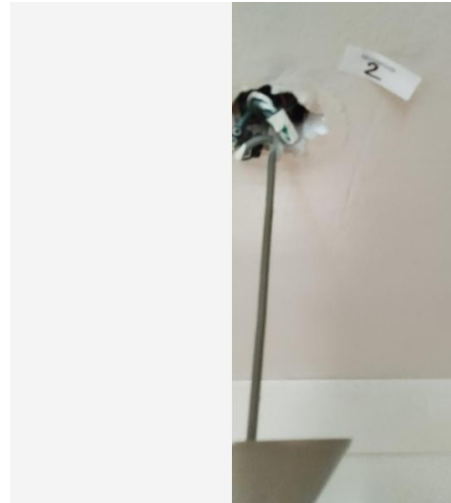
Overloop

## Fiche 6: Plafondpleister

Geen asbest

| Opmerking | <p>Volgens het inspectieprotocol is een monstername van het pleisterwerk verplicht om dit te identificeren als niet-asbesthoudend.</p> <p>Locatie staalnames: individuele ruimte: Woonkamer, Slaapkamer V+1 / natte ruimte: Valse plafonds/ stookplaats: Vals plafonds / traphal: Overloop</p> <p>De vermelde oppervlaktes en volumes betreffen een beredeneerde schatting. Er worden geen rechten verleend aan deze oppervlaktes/volumes. De dikte is een schatting die voorkomt uit de monsterplaatsen en is daarom niet altijd representatief.</p> <p>. Enkele plafonds zijn afgewerkt met valse plafonds in plaatmateriaal. Het is niet duidelijk of er pleisterwerk aanwezig is achter deze valse plafonds, het is aangewezen om bijkomend onderzoek uit te voeren bij werken.</p> |

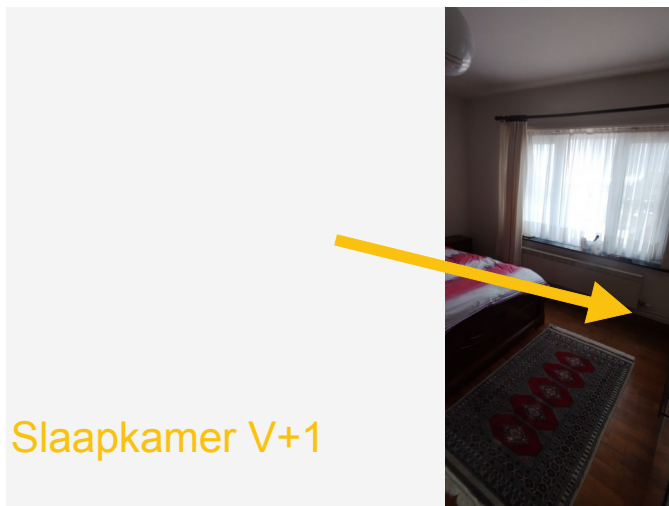
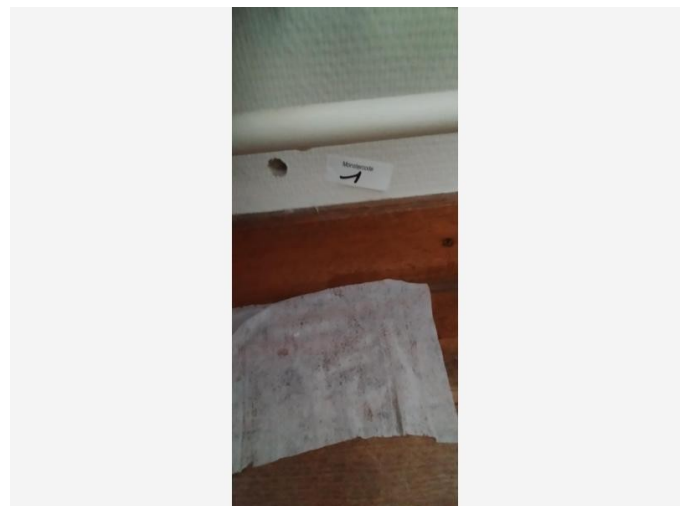
## Fiche 7: Muurpleister.

Geen asbest

| Opmerking | <p>Volgens het inspectieprotocol is een monstername van het pleisterwerk verplicht om dit te identificeren als niet-asbesthoudend.</p> <p>Locatie staalnames: individuele ruimte: Slaapkamer / natte ruimte: Keuken / stookplaats: V+1 / traphal:</p> <p>Toegang V+2</p> <p>De vermelde oppervlaktes en volumes betreffen een beredeneerde schatting. Er worden geen rechten verleend aan deze oppervlaktes/volumes. De dikte is een schatting die voorkomt uit de monsterplaatsen en is daarom niet altijd representatief.</p> <p>Er bevinden zich enkele valse wanden. Het is niet duidelijk of er pleisterwerk aanwezig is achter deze valse wanden, het is aangewezen om bijkomend onderzoek uit te voeren bij werken.</p> |
