# Asbestinventarisatattest

Vijverstraat 8, 9920 Lievegem

Attestnummer : 20250404-000161.000

**Niet-asbestveilig**

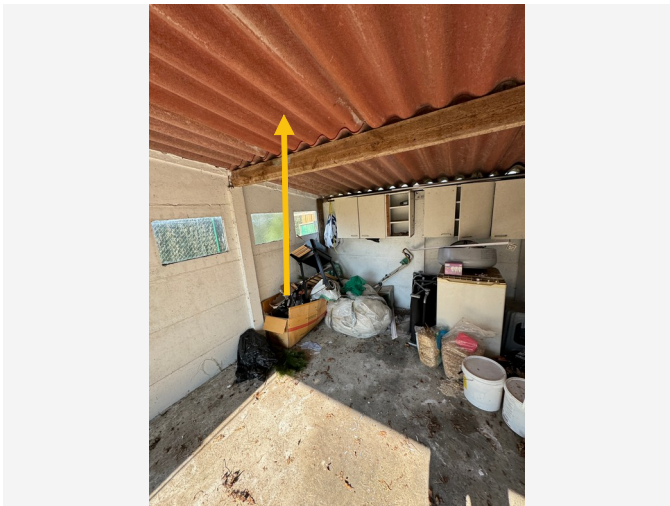
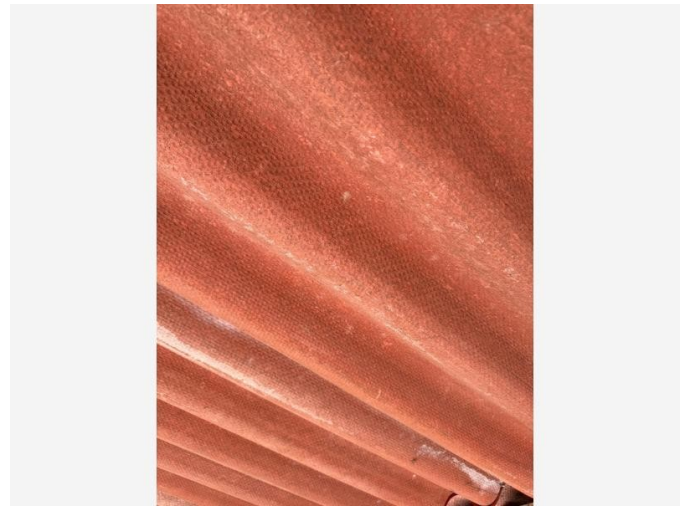
Het asbestmateriaal valt onder de mijlpaal van 2034.

| Eindbeoordeling materiaalrisico | Verhoogd materiaalrisico en/of verhoogde kans op vezelvrijgave |

| Toestand van het materiaal | Matig beschadigd, matig verweerd |

| # | Type | Referentie | Resultaat |
|---|---|---|---|
| 1.1 | Puntmonster | -3 | Chrysotiel |

| Beschrijving | Golfplaten - Garage |
| Asbestmateriaal | Dak- en gevelbekleding - Golfplaat |

- Verwijder dit asbestmateriaal zo snel mogelijk. Volg de toestand goed op.
- Hemelwater dat afspoelt van asbestcement daken of gevels kan asbestdeeltjes bevatten. Gebruik het enkel voor gesloten circuits (bv. spoelen toiletten). Reinig na het vervangen van het dak of de gevel de dakgoten en regenwaterput of -ton om asbesthoudend sediment of slib te verwijderen

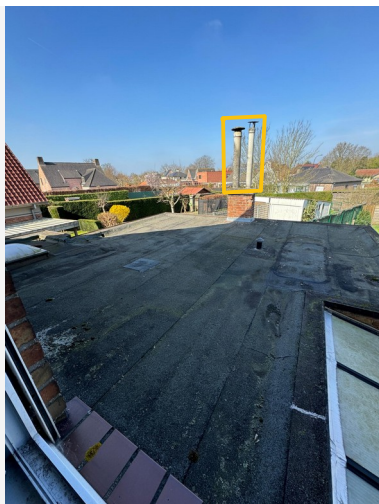
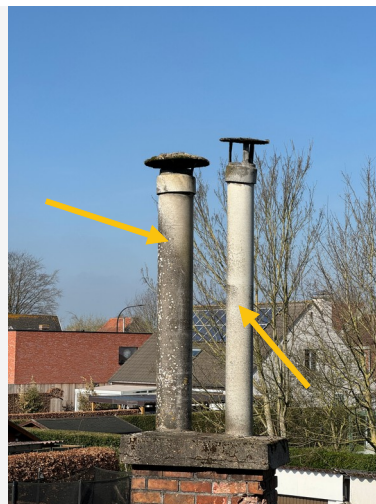
Het asbestmateriaal valt onder de mijlpaal van 2040.

| Eindbeoordeling materiaalrisico | Verhoogd materiaalrisico en/of verhoogde kans op vezelvrijgave |

| Asbestsoort (vezeltype) | Crocidoliet aanwezig |
| Toestand van het materiaal | Licht beschadigd, licht verweerd. Intact calciumsilicaatmateriaal of categorie III 'gebondenheid' |

| Beschrijving | Cementbuis |

- Zorg voor een veilig beheer. Vermijd het beschadigen van het asbestmateriaal. Controleer de toestand jaarlijks op wijzigingen.

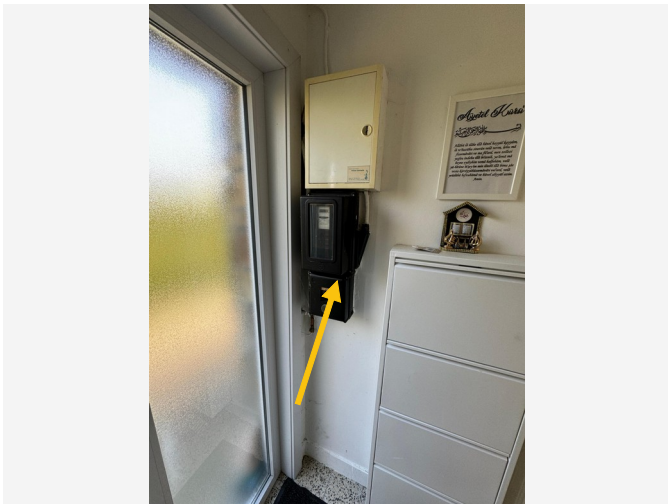
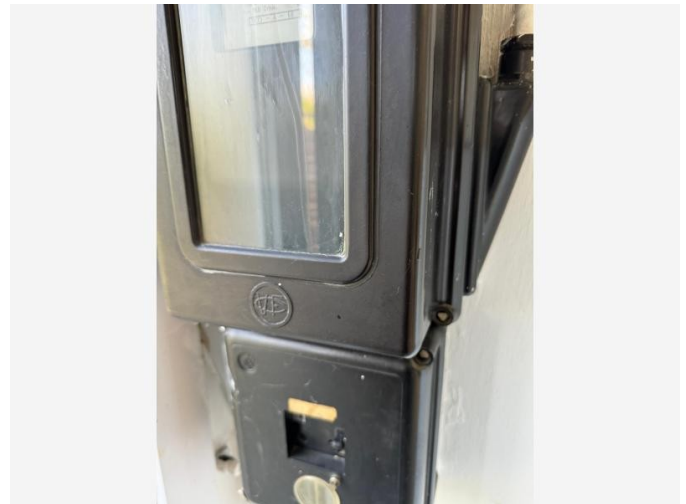
Het asbestmateriaal valt onder de mijlpaal van 2040.

| Eindbeoordeling materiaalrisico | Verhoogd materiaalrisico en/of verhoogde kans op vezelvrijgave |

| Asbestsoort (vezeltype) | Crocidoliet aanwezig |
| Toestand van het materiaal | Licht beschadigd, licht verweerd. Intact calciumsilicaatmateriaal of categorie III 'gebondenheid' |

| Beschrijving | Bakeliet schakelaars/stopcontacten |

- Zorg voor een veilig beheer. Vermijd het beschadigen van het asbestmateriaal. Controleer de toestand jaarlijks op wijzigingen.

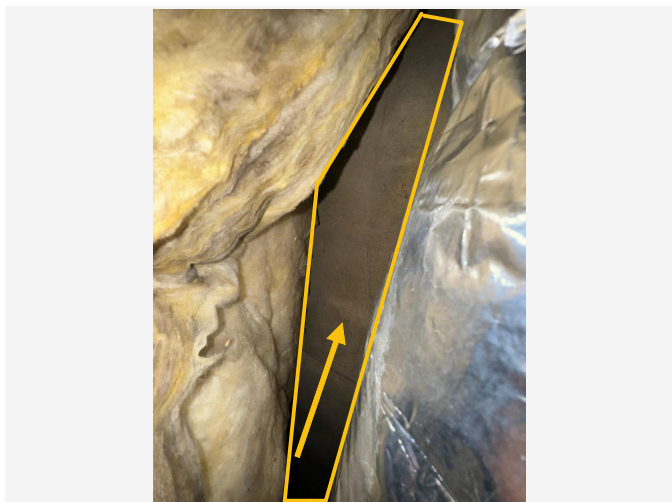
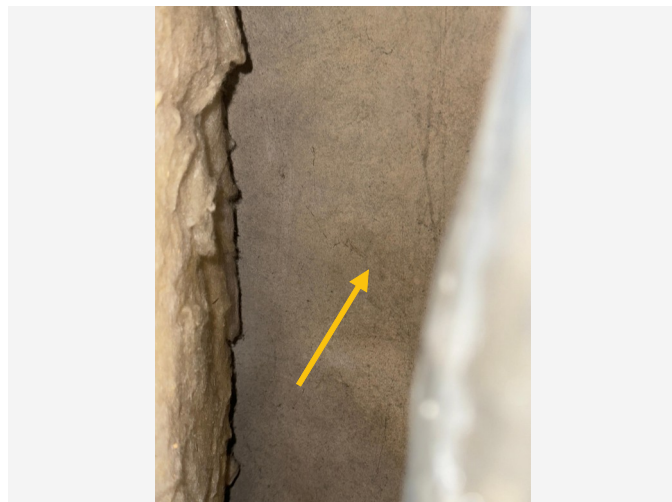
Het asbestmateriaal valt onder de mijlpaal van 2040.

| Eindbeoordeling materiaalrisico | Verhoogd materiaalrisico en/of verhoogde kans op vezelvrijgave |

| Asbestsoort (vezeltype) | Crocidoliet aanwezig |
| Toestand van het materiaal | Licht beschadigd, licht verweerd. Intact calciumsilicaatmateriaal of categorie III 'gebondenheid' |

| Beschrijving | Onderdak type Menuiserite |
| Eenvoudig bereikbaar | Nee <ul style="list-style-type: none"><li>• Het asbestmateriaal is bedekt (uitgezonderd laag verf, coating, behang, kunststof, textiel) en het wegnemen van het bedekkende materiaal kan niet zonder het bedekkende materiaal te beschadigen.</li></ul> |

- Zorg voor een veilig beheer. Vermijd het beschadigen van het asbestmateriaal. Controleer de toestand jaarlijks op wijzigingen.

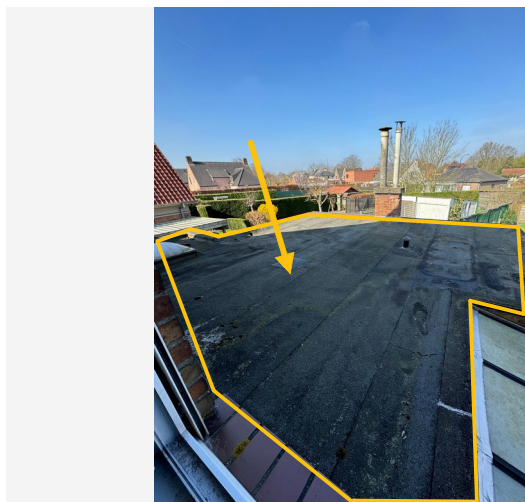
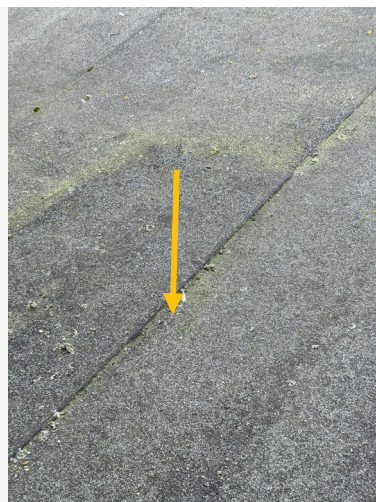
## Fiche 8: Roofing

Geen asbest

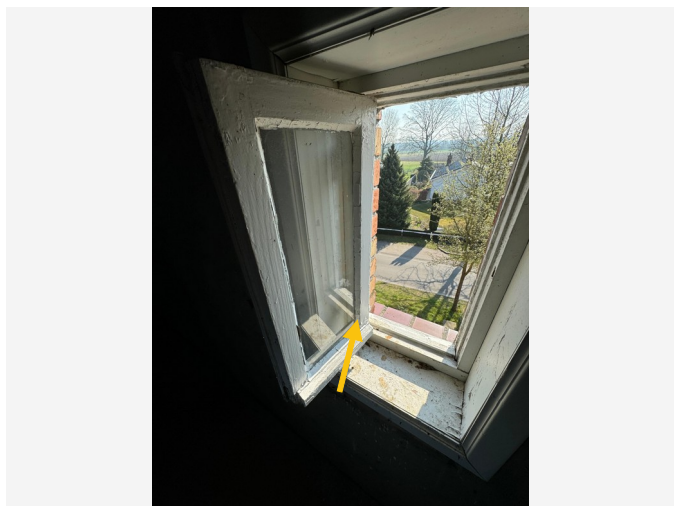
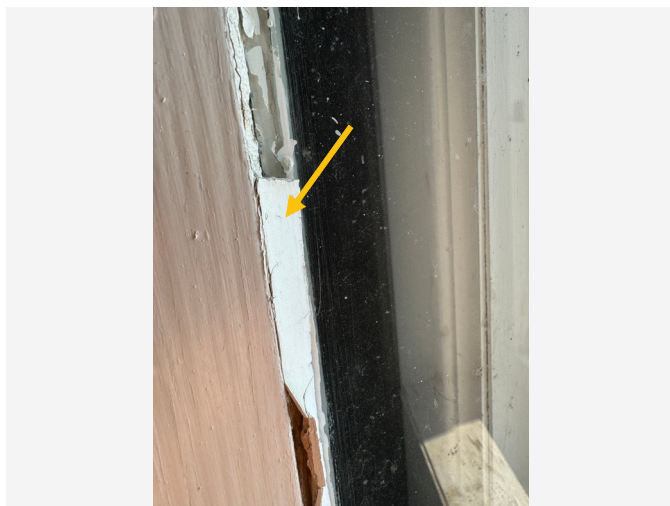
## Fiche 9: Mastiek oude ramen

Geen asbest

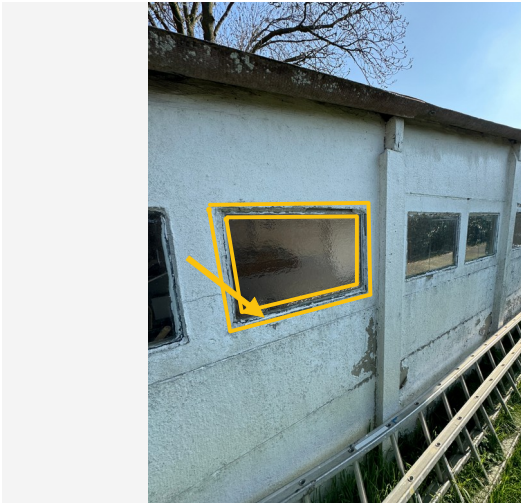
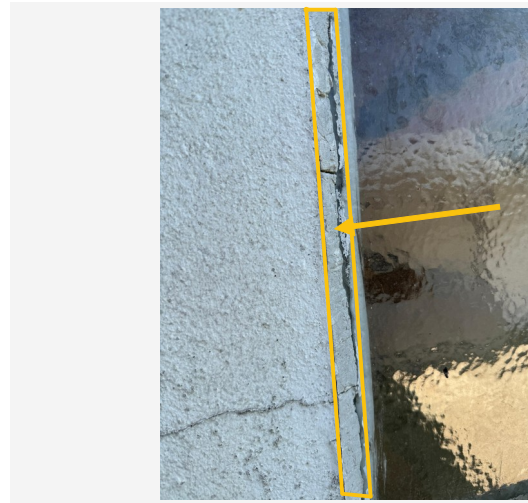
## Fiche 10: Mastiek garage

Geen asbest

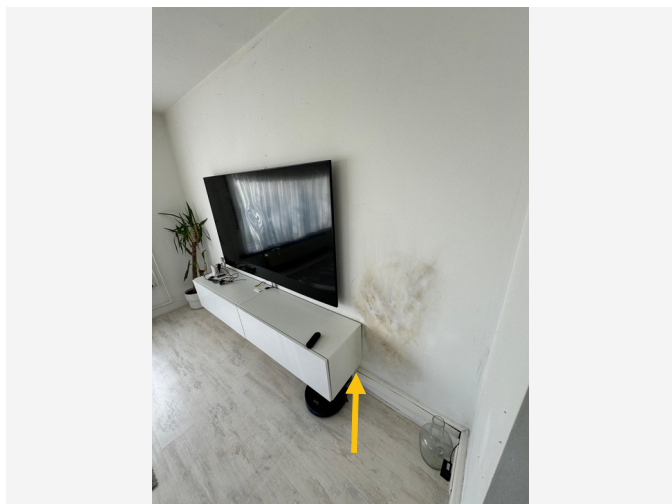
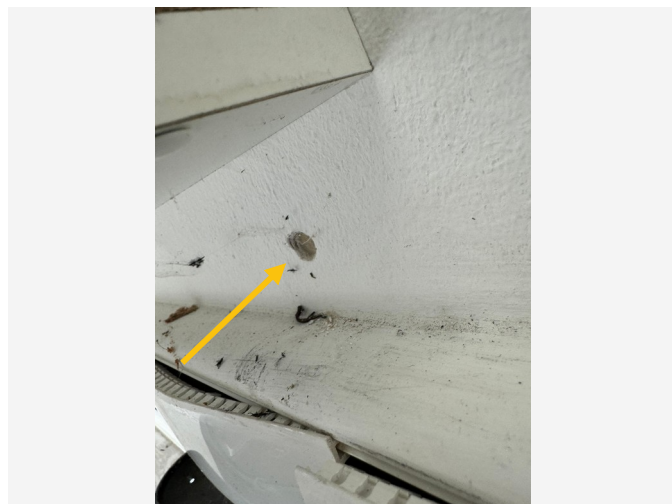
## Fiche 11: Pleisterwerk wanden

Geen asbest
