# Asbestinventarisatetest

Rijckelstraat 81, 9200 Dendermonde

Attestnummer : 20250211-000443.000

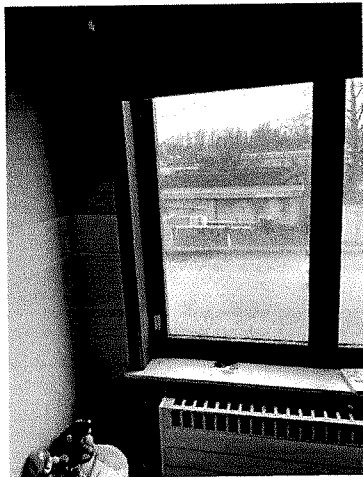
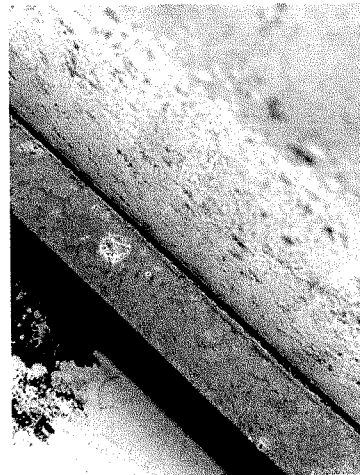
## Fiche 1: Kit glas - profiel

| Eindbeoordeling materiaalrisico | Verhoogd materiaalrisico en/of verhoogde kans op vezelvrijgave |

| Asbestsoort (vezeltype) | Alleen chrysotiel |
| Toestand van het materiaal | Matig beschadigd, matig verweerd |

| # | Type | Referentie | Resultaat |
|---|---|---|---|
| 1.1 | Puntmonster | 0.3 | Chrysotiel |

| Beschrijving | Kit glas - profiel |

Verwijderen

- Zorg voor een veilig beheer. Vermijd het beschadigen van het asbestmateriaal. Controleer de toestand jaarlijks op wijzigingen.

- Eenvoudige handelingen: enkel door erkend asbestverwijderaar  
enkel een erkende verwijderaar mag de kit verwijderen

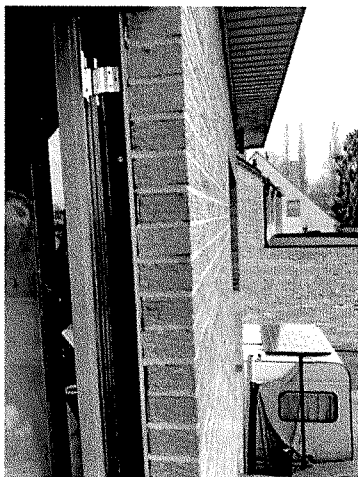
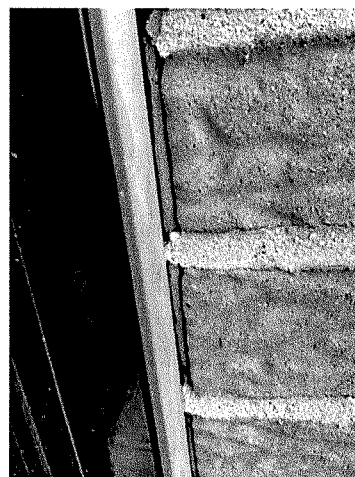
## Fiche 2: Kit muur – profiel

| Eindbeoordeling materiaalrisico | Verhoogd materiaalrisico en/of verhoogde kans op vezelvrijgave |

| Asbestsoort (vezeltype) | Alleen chrysotiel |
| Toestand van het materiaal | Matig beschadigd, matig verweerd |

| # | Type | Referentie | Resultaat |
|---|---|---|---|
| 2.1 | Puntmonster | 0.4 | Chrysotiel |

| Beschrijving | Kit muur - profiel |

Verwijderen

- Zorg voor een veilig beheer. Vermijd het beschadigen van het asbestmateriaal. Controleer de toestand jaarlijks op wijzigingen.

- Eenvoudige handelingen: enkel door erkend asbestverwijderaar  
enkel een erkende verwijderaar mag de kit verwijderen

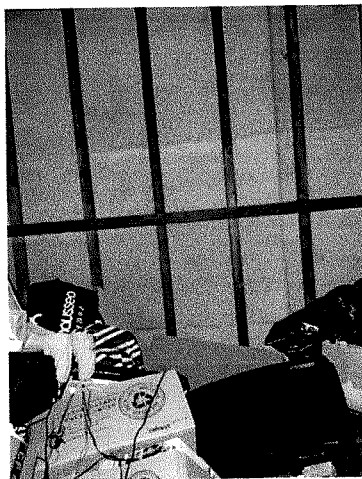
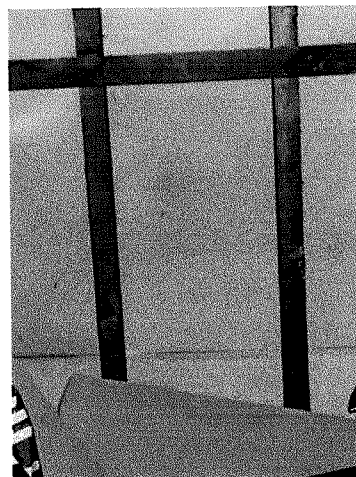
## Fiche 3: Trap massal

| Eindbeoordeling materiaalrisico | Zeer laag materiaalrisico en/of zeer lage kans op vezelvrijgave |

| Asbestsoort (vezeltype) | Alleen chrysotiel |
| Toestand van het materiaal | Onbeschadigd, niet verweerd |

| Beschrijving | Trap massal |

Zorgvuldig beheren

- Zorg voor een veilig beheer. Vermijd het beschadigen van het asbestmateriaal. Controleer de toestand jaarlijks op wijzigingen.

- Eenvoudige handelingen: mag via doe-het-zelf of door werknemer(s) met opleidingsattest eenvoudige handelingen  
de toepassing is makkelijk los te schroeven

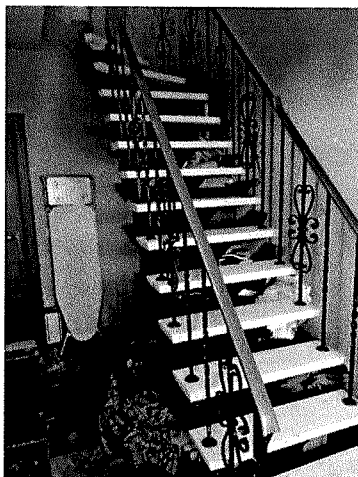
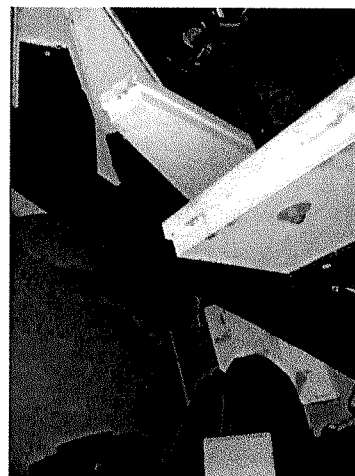
| Eindbeoordeling materiaalrisico | Laag materiaalrisico en/of verlaagde kans op vezelvrijgave |

| Asbestsoort (vezeltype) | Crocidoliet aanwezig |
| Toestand van het materiaal | Onbeschadigd, niet verweerd |

| Beschrijving | Onderdak |

Zorgvuldig behouden

- Zorg voor een veilig beheer. Vermijd het beschadigen van het asbestmateriaal. Controleer de toestand jaarlijks op wijzigingen.
- Zorg voor een veilig beheer en verwijder dit asbestmateriaal wanneer het bij werken eenvoudig bereikbaar wordt. Controleer de toestand jaarlijks op wijzigingen.

- Eenvoudige handelingen: enkel door erkend asbestverwijderaar  
Aangezien de toepassing genageld is, mag deze enkel door een erkende verwijderaar weggehaald worden.

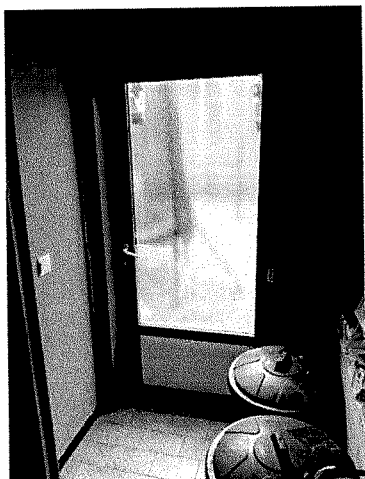
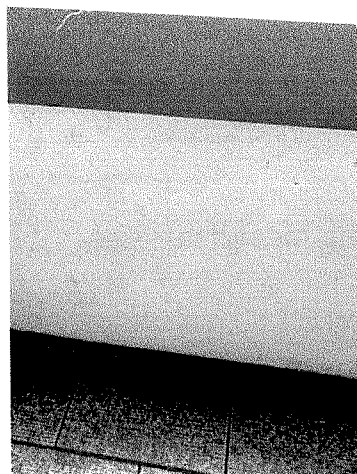
| Eindbeoordeling materiaalrisico | Laag materiaalrisico en/of verlaagde kans op vezelvrijgave |

| Asbestsoort (vezeltype) | Crocidoliet aanwezig |
| Toestand van het materiaal | Onbeschadigd, niet verweerd |

| Beschrijving | Glasal |

Zorgvuldig beheeren

- Zorg voor een veilig beheer. Vermijd het beschadigen van het asbestmateriaal. Controleer de toestand jaarlijks op wijzigingen.

- Eenvoudige handelingen: mag via doe-het-zelf of door werknemer(s) met opleidingsattest eenvoudige handelingen  
De plaat kan veilig verwijderd worden door een schrijnwerker met een opleidingsattest

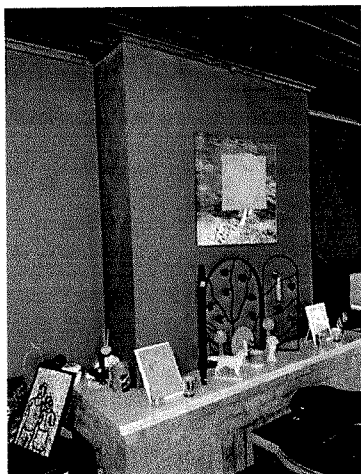
**Reden:** Er is geen volledige risicobeoordeling mogelijk

**Uitleg van de asbestdeskundige:** de schouw is niet toegankelijk voor een volledige inspectie

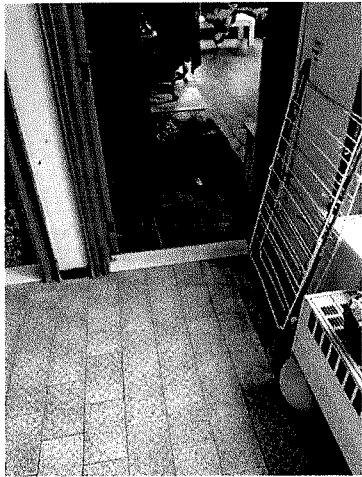
Het is mogelijk dat er nog asbesthoudende toepassing verborgen zitten.

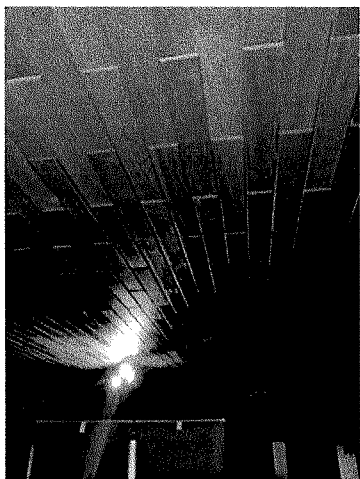
## Fiche 8: Verlaagde plafonds

Het is mogelijk dat er nog asbesthoudende toepassing verborgen zitten.

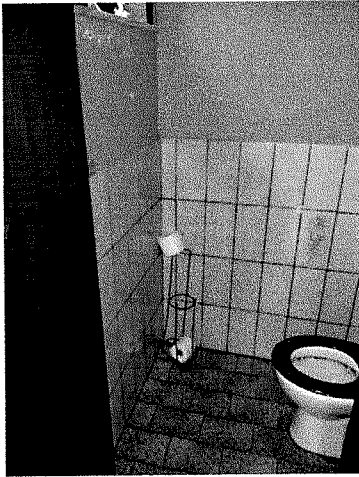
## Fiche 9: Lijm laag achter faience

De lijmlaag achter de faience kon niet getest worden zonder de tegels te beschadigen.

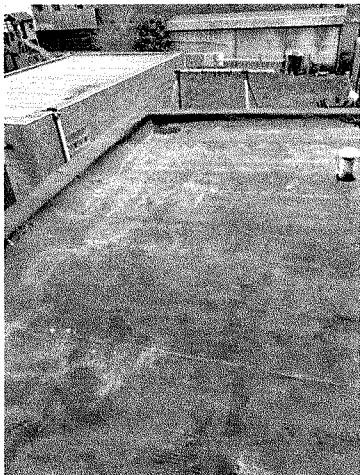
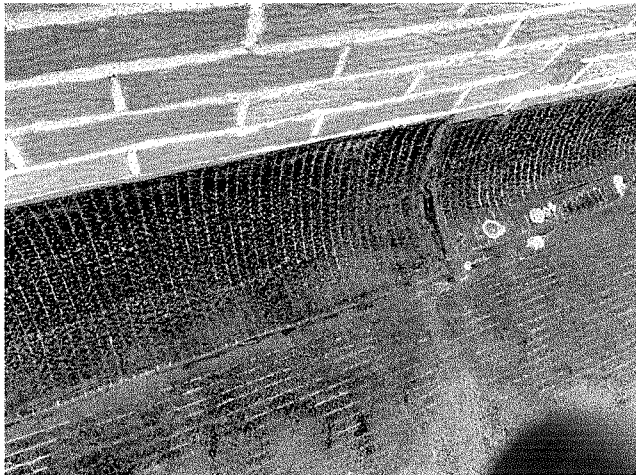
# Fiche 10: Roofing

Geen asbest

| # | Type | Referentie | Resultaat |
|---|---|---|---|
| 10.1 | Puntmonster | D0.1 | Geen asbest |

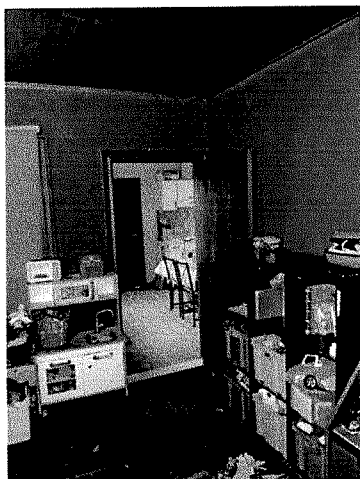
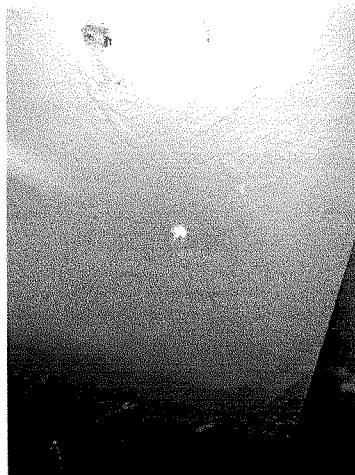
## Fiche 11: Pleisterwerk muren

Geen asbest

| # | Type | Referentie | Resultaat |
|---|---|---|---|
| 11.1 | Mengmonster | 0.1 | Geen asbest |

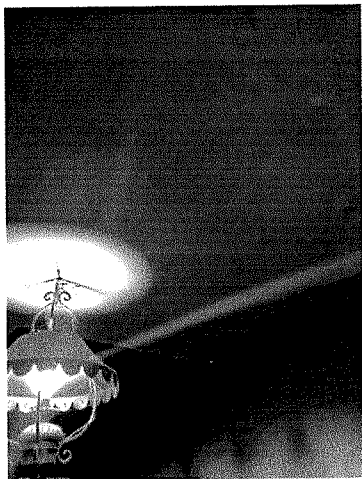
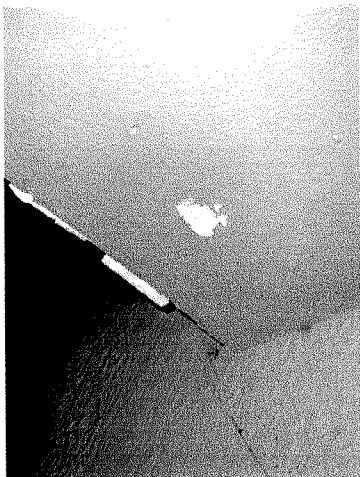
# Fiche 12: Pleisterwerk plafond

Geen asbest

| # | Type | Referentie | Resultaat |
|---|---|---|---|
| 12.1 | Mengmonster | 0.2 | Geen asbest |
