Asbestinventarisatetest

Rood Beeldekenstraat 4, 9820 Merelbeke

Attestnummer : 20240613-000447.000

Uitgegeven op : 13.06.2024

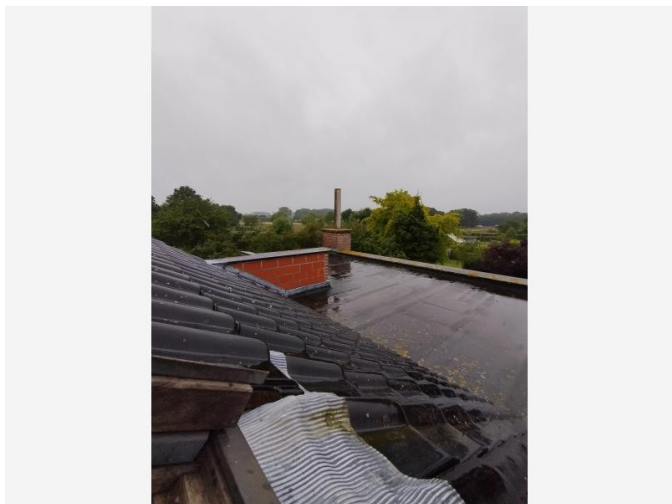
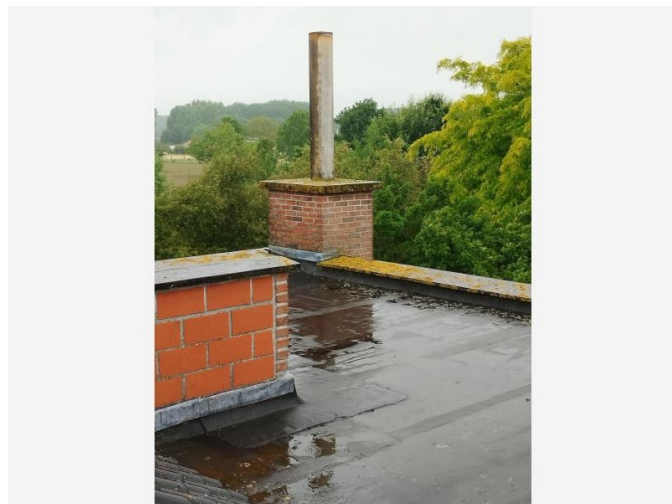
Het asbestmateriaal valt onder de mijlpaal van 2040.

Eindbeoordeling materiaalisico	Laag materiaalisico en/of verlaagde kans op vezelvrijgave
--------------------------------	---

Gebondenheid	Categorie 1: hechtgebonden in oorsprong
Asbestsoort (vezeltype)	Crocidoliet aanwezig
Asbestconcentratie	Laag (< 50%)
Afschermingsgraad van het gehele materiaal	Geheel of deels vrij aan de buitenlucht
Toestand van het materiaal	Licht beschadigd, licht verweerd. Intact materiaal type Pical – asbestboard of categorie III 'gebondenheid'

Beschrijving	cementkoker schouwbus
Omgeving	Buiten
Primaire drager	HVAC infrastructuur en uitrusting
Asbestmateriaal	Buis, koker, leiding, pijp, doorvoer
Bindmiddel van asbestmateriaal	Cement
Gebondenheid op basis van bindmiddel	Hecht
Hoeveelheid (lengte - omtrek - dikte - aantal)	• 2,00 m - 100,00 cm - 1,00 cm - 1 stuk
Totaal volume	0,02 m ³

- Zorg voor een veilig beheer. Vermijd het beschadigen van het asbestmateriaal. Controleer de toestand jaarlijks op wijzigingen.
- Voer bijkomende staalname(s) uit.

- Eenvoudige handelingen: mag via doe-het-zelf of door werknemer(s) met opleidingsattest eenvoudige handelingen
De bus/koker kan voorzichtig losgebeiteld worden, extra bevochtigen om stof te voorkomen + dragen van de nodige beschermingsmiddelen (mondmasker ffp3, handschoenen, tyvec) Bij de gemeente/containerpark afsluitzakken halen om dubbel in te pakken en af te voeren naar het containerpark als hechtgebonden asbestafval. Zie ook link Zie <https://ovam.vlaanderen.be/wie-mag-wat-verwijderen>

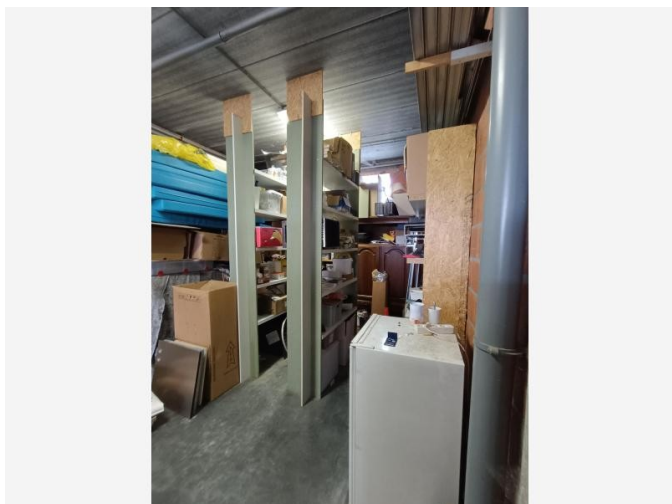
Geen verdachte materialen. Snelbouwstenen en beton.

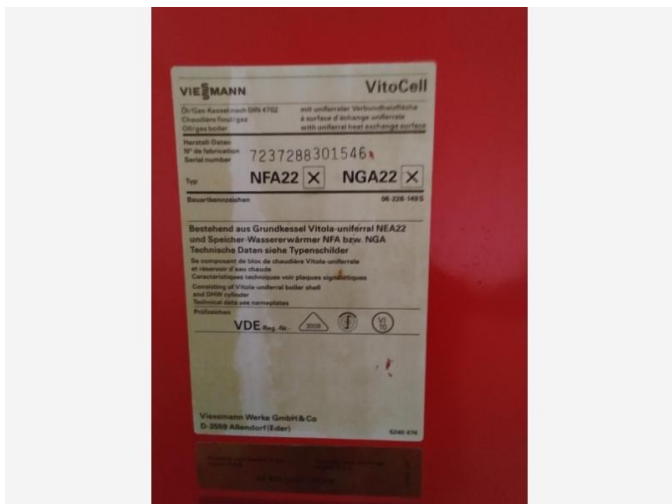
Bouwjaar: 2003

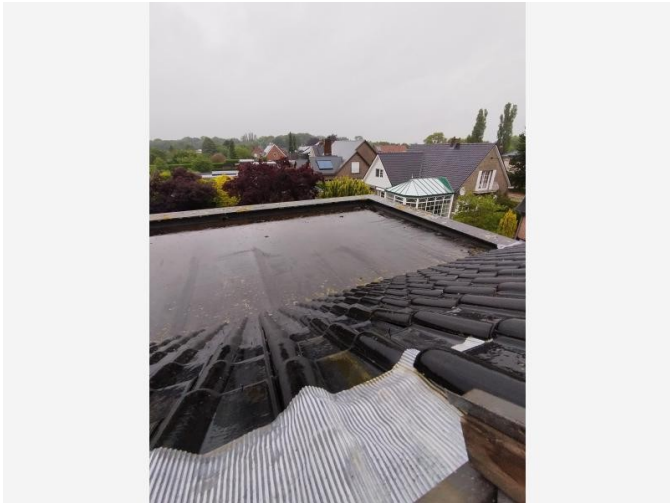
Bitumen plat dak woning en garages zijn identiek. Staalname werd genomen thv de garages. Deze werd negatief beoordeeld aan asbest.

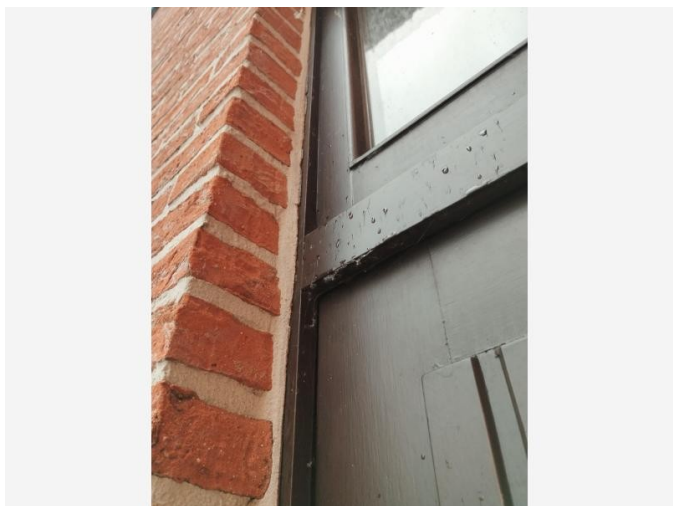
De gebruikte siliconen kit is niet asbestverdacht.

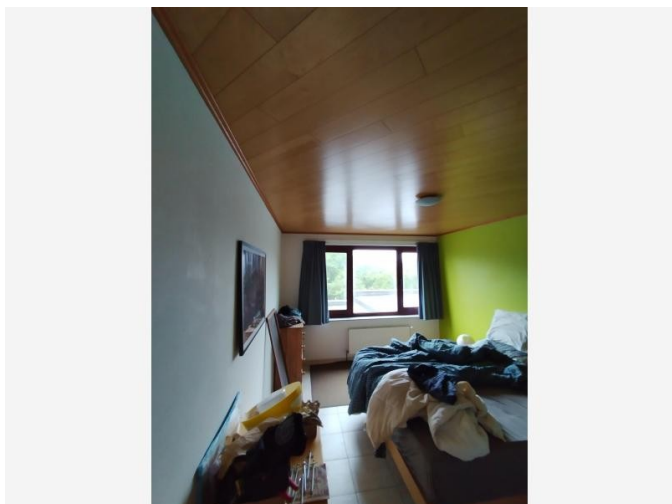
Alle plafonds zijn afgewerkt met valse plafonds in plaatmateriaal. Het is niet duidelijk of er pleisterwerk aanwezig is achter deze valse plafonds, het is aangewezen om bijkomend onderzoek uit te voeren bij werken.

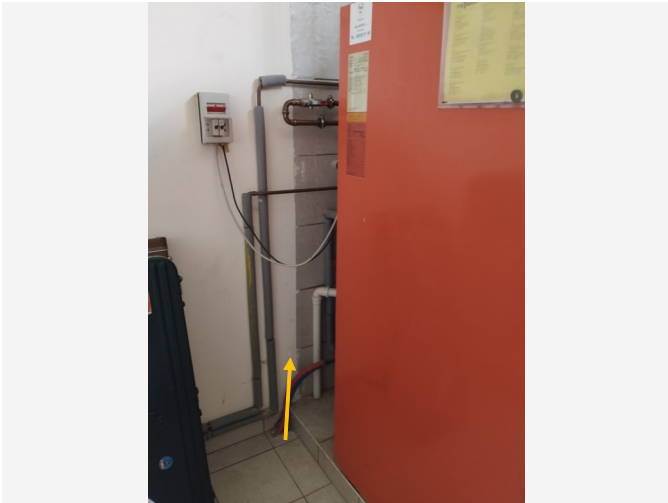
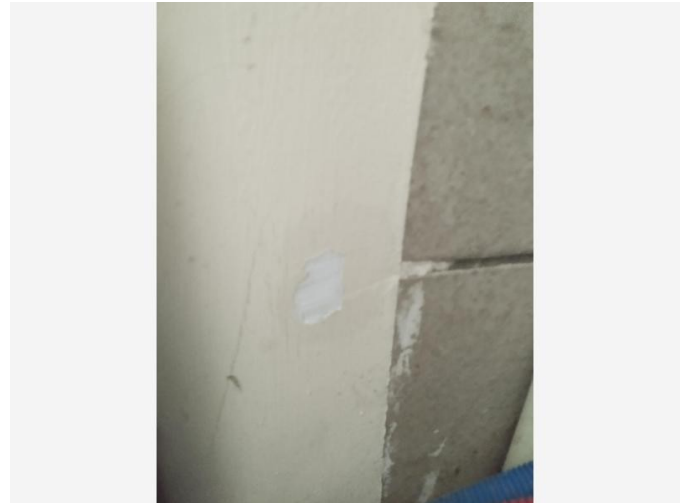
Geen asbest

#	Type	Referentie	Resultaat
8.1	Mengmonster	001	Geen asbest

Bindmiddel van materiaal	Gips - kalk
Gebondenheid op basis van bindmiddel	Niet-hechtgebonden
Hoeveelheid (oppervlakte - dikte - aantal)	• 120,00 m ² - 1,00 cm - 1 stuk
Totaal volume	1,20 m ³
Identificatiemethode	Vaststelling met monstername
Destructieve handeling voor identificatie	Nee
Opmerking	<p>Volgens het inspectieprotocol is een monstername van het pleisterwerk verplicht om dit te identificeren als niet-asbesthoudend.</p> <p>Locatie staalnames: individuele ruimte: slpk / natte ruimte: keuken / stookplaats: stookruimte-berging / traphal: glv.</p> <p>De vermelde oppervlaktes en volumes betreffen een beredeneerde schatting. Er worden geen rechten verleend aan deze oppervlaktes/volumes. De dikte is een schatting die voorkomt uit de monsterplaatsen en is daarom niet altijd representatief. Er bevinden zich enkele valse wanden. Het is niet duidelijk of er pleisterwerk aanwezig is achter deze valse wanden, het is aangewezen om bijkomend onderzoek uit te voeren bij werken.</p>

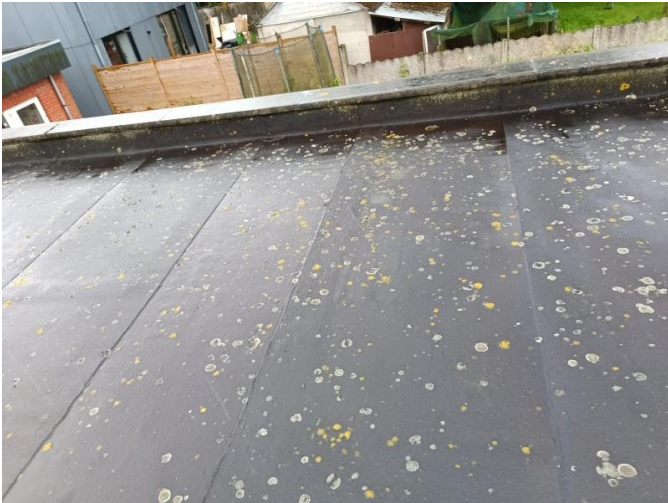
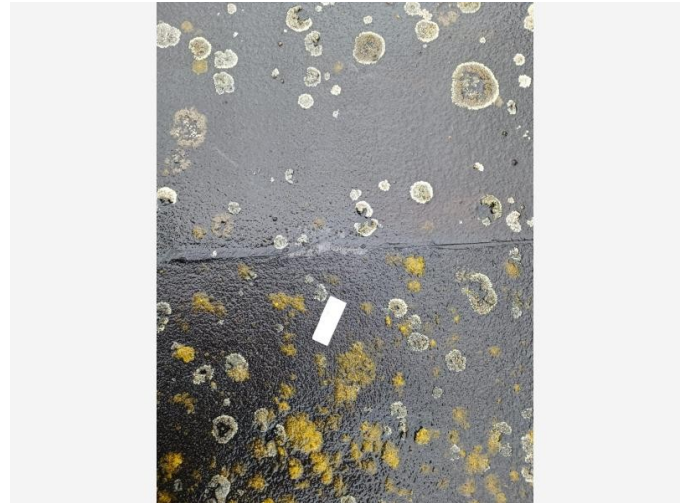
Fiche 9: bitumen plat dak garages

Geen asbest

#	Type	Referentie	Resultaat
9.1	Puntmonster	01	Geen asbest
