# Asbestinventarisatattest

de Robianostraat 21, 3080 Tervuren

Attestnummer : 20250225-000221.000

Uitgegeven op : 25.02.2025

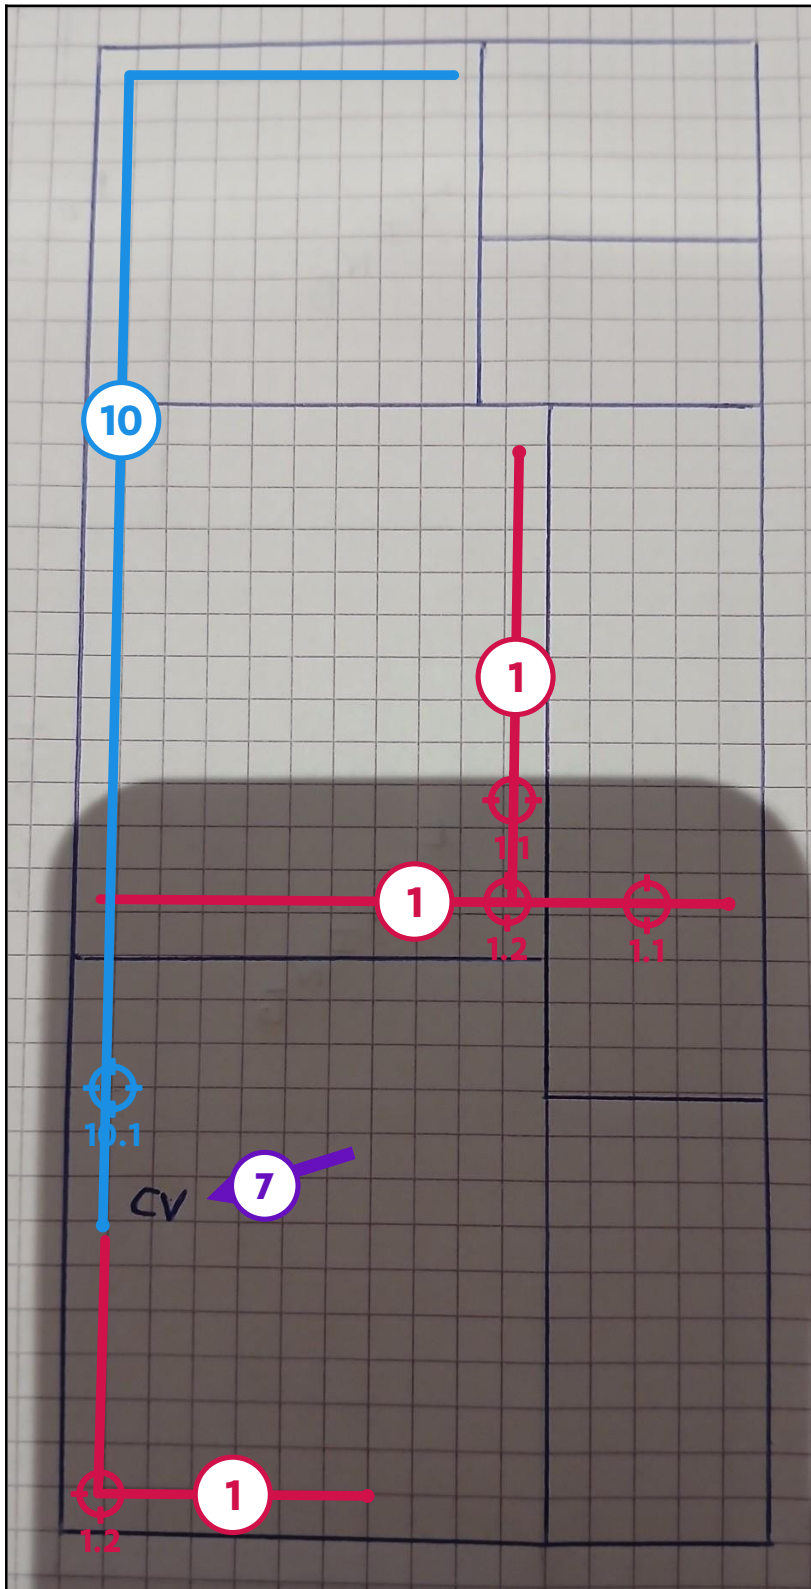
## Plan 1.3: Kelder: CV + leiding CV

| 1. Gipsisolatie leiding CV | Asbestmateriaal | Dringend verwijderen |

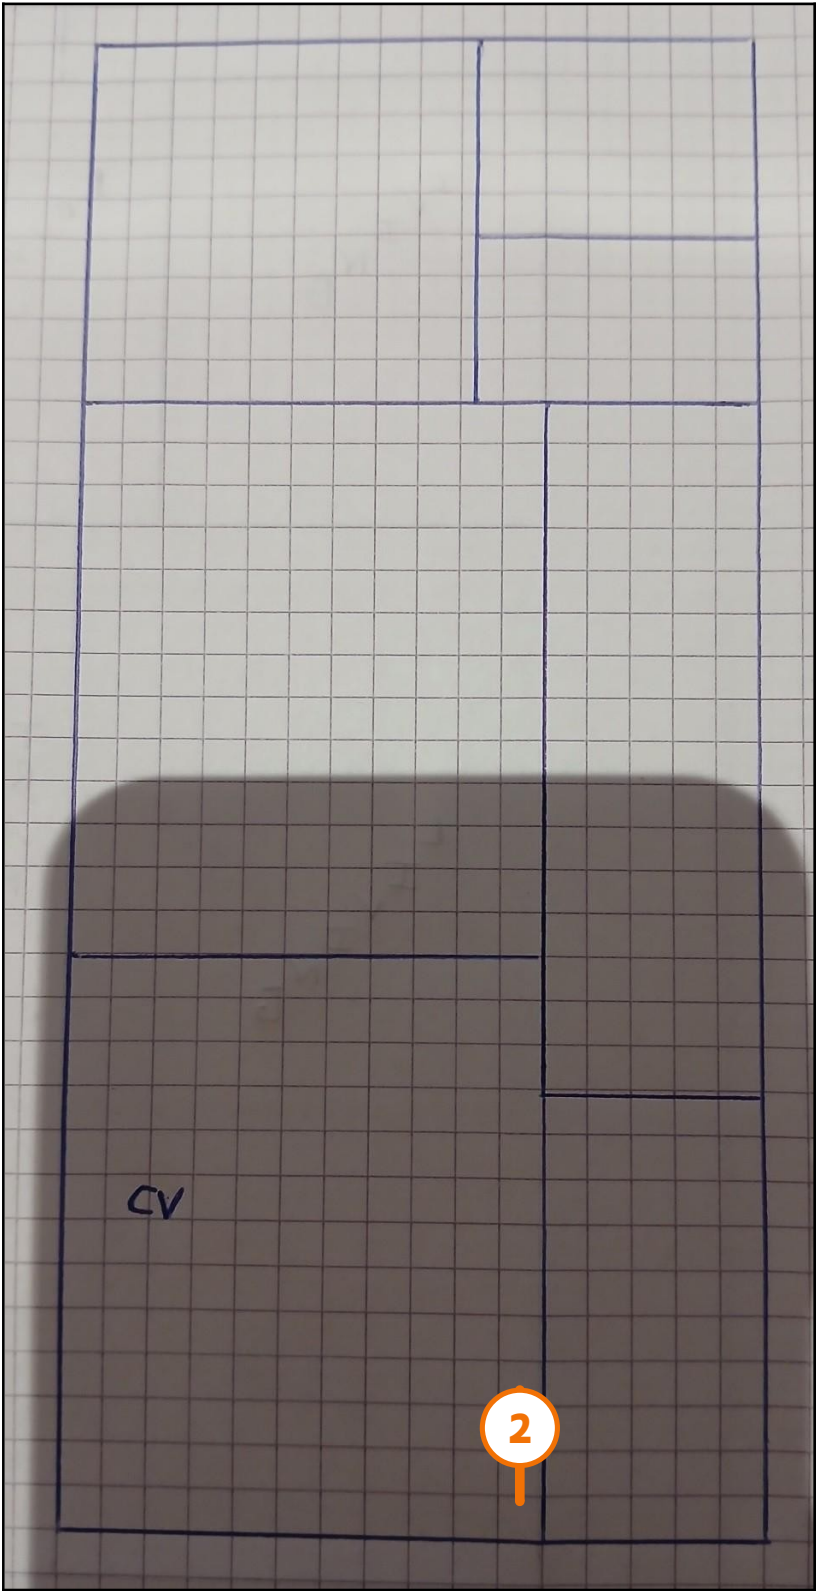
# Plan 1.16: PlanKelder

| 2. Plaat achter elektrokast | Asbestmateriaal | <a href="#">Verwijderen</a> |

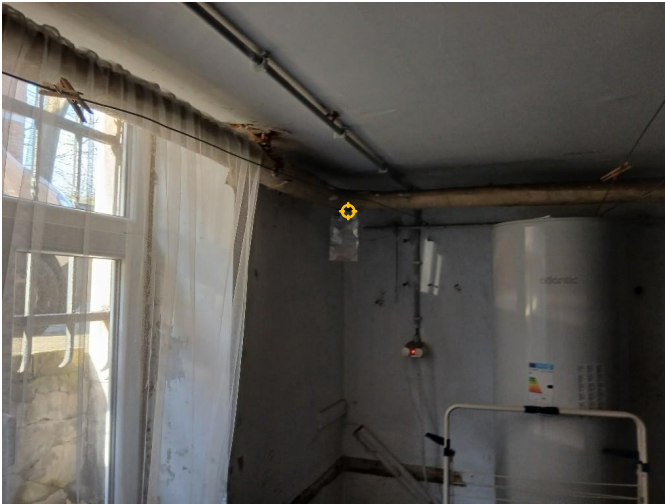
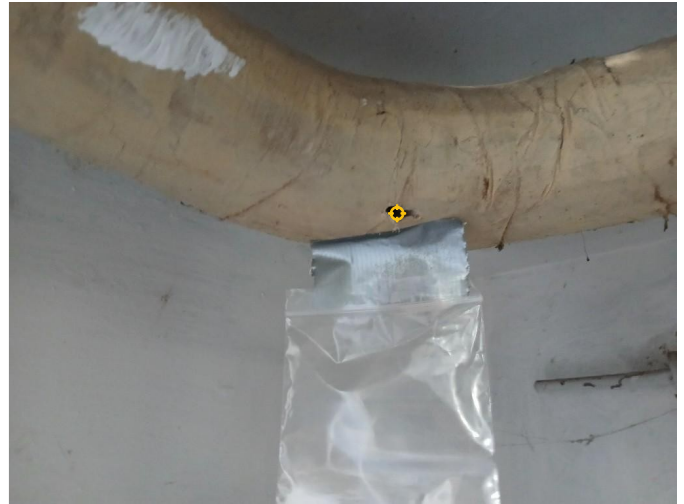
| Fiche 1: Gipsisolatie leiding CV..... | 36 |

Het asbestmateriaal valt onder de mijlpaal van 2034.

**Dringend verwijderen**

| Eindbeoordeling materiaalisico | Hoog materiaalisico en/of hoge kans op vezelvrijgave |

| Gebondenheid | Categorie 2: niet-hechtgebonden met matrix |
| Asbestsoort (vezeltype) | Amfibool aanwezig, uitgezonderd crocidoliet |
| Asbestconcentratie | Hoog ( $\geq 50\%$ ) |
| Afschermingsgraad van het gehele materiaal | Geheel of deels (ook) vrij aan de binnenlucht |
| Toestand van het materiaal | Zwaar beschadigd, zwaar verweerd |

| # | Type | Referentie | Resultaat |
|---|---|---|---|
| 1.1 | Mengmonster | S4 Gipsisolatie leiding CV recht stuk | Chrysotiel, Amosiet |
| 1.2 | Mengmonster | S5 Gipsisolatie leiding CV bocht | Chrysotiel, Amosiet |

- Verwijder dit asbestmateriaal zo snel mogelijk. Volg de toestand goed op.

- Hermetische zone (erkend asbestverwijderaar)  
Gipsisolatie mag enkel verwijderd worden via de techniek hermetische zone of met de couveusezakmethode. De hiervoor erkende asbestverwijderaars volgen daarbij strikte veiligheidsprocedures en gebruiken gespecialiseerd materieel.

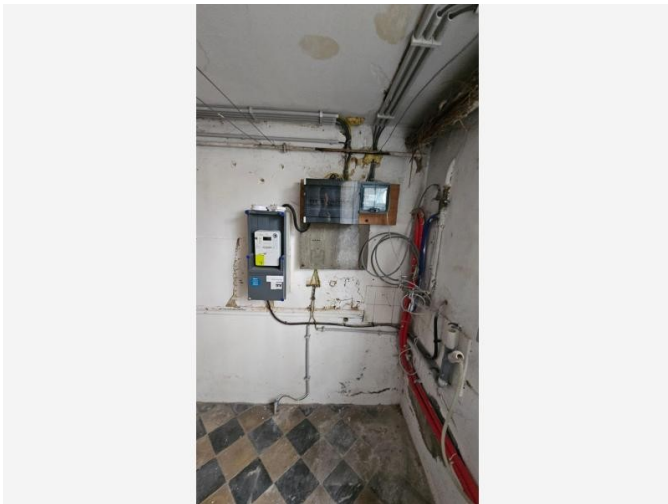
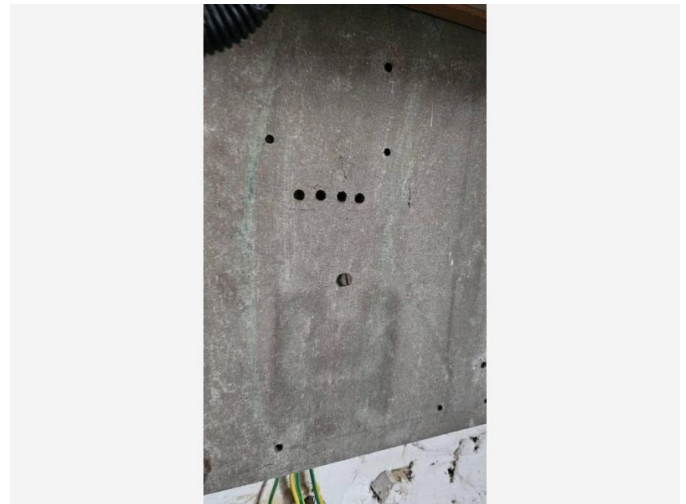
| Fiche 2: Plaat achter elektrokast..... | 39 |

Het asbestmateriaal valt onder de mijlpaal van 2040.

Verwijderen

| Eindbeoordeling materiaalisico | Verhoogd materiaalisico en/of verhoogde kans op vezelvrijgave |

| Gebondenheid | Categorie 1: hechtgebonden in oorsprong |
| Asbestsoort (vezeltype) | Crocidoliet aanwezig |
| Asbestconcentratie | Laag (< 50%) |
| Afschermingsgraad van het gehele materiaal | Geheel of deels (ook) vrij aan de binnenlucht |
| Toestand van het materiaal | Licht beschadigd, licht verweerd. Intact calciumsilicaatmateriaal of categorie III 'gebondenheid' |

- Zorg voor een veilig beheer en verwijder dit asbestmateriaal wanneer het bij werken eenvoudig bereikbaar wordt. Controleer de toestand jaarlijks op wijzigingen.

- Eenvoudige handelingen: mag via doe-het-zelf of door werknemer(s) met opleidingsattest eenvoudige handelingen  
U laat deze plaat best verwijderen door een aannemer die in het bezit is van een opleidingsattest eenvoudige handelingen.

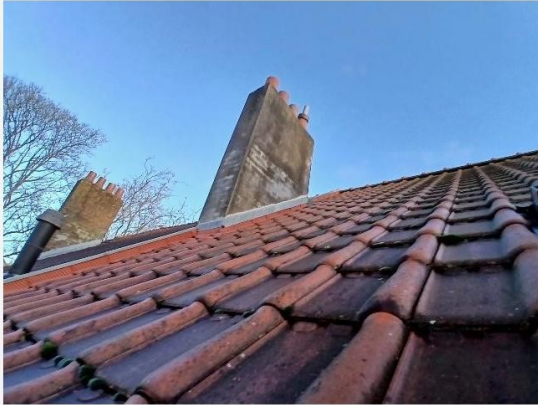
| Fiche 3: Rookgaskanaal..... | 43 |

**Reden:** Er is geen volledige risicobeoordeling mogelijk

**Uitleg van de asbestdeskundige:** De rookgaskanalen op het dak kunnen omwille van de hoogte niet degelijk geïnspecteerd worden. Bovendien is de binnenzijde van de rookgaskanalen niet inspecteerbaar zonder destructieve handelingen. Mogelijks bestaan de rookgaskanalen uit asbesthoudende materialen.

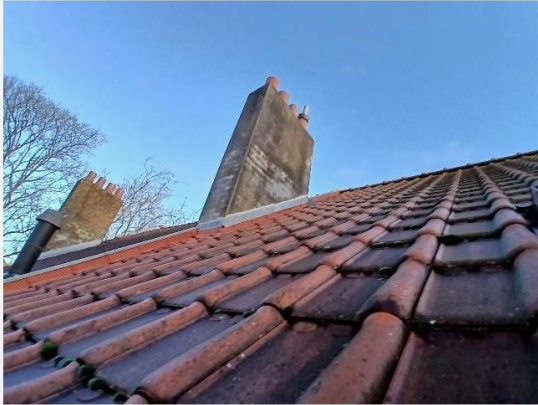
| Fiche 4: Onderdak hoofdgebouw..... | 45 |

Het onderdak van het hoofdgebouw bestaat uit Delta Vitaxx en werd vernieuwd in 2014.

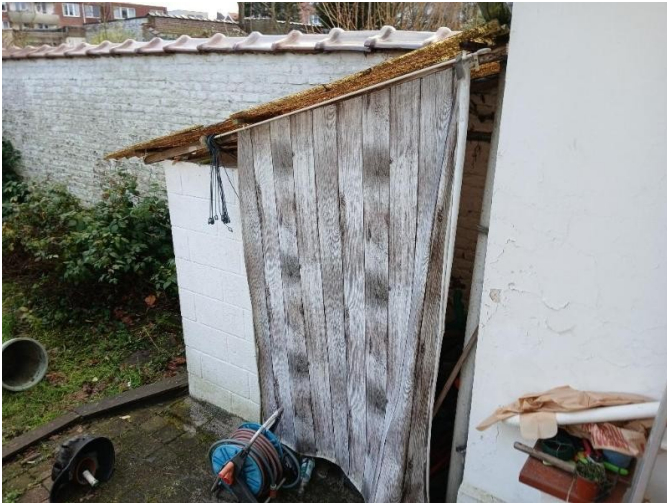
| Fiche 5: Tuinberging..... | 46 |

Geen zichtbare asbestverdachte materialen aangetroffen tijdens de inspectie.

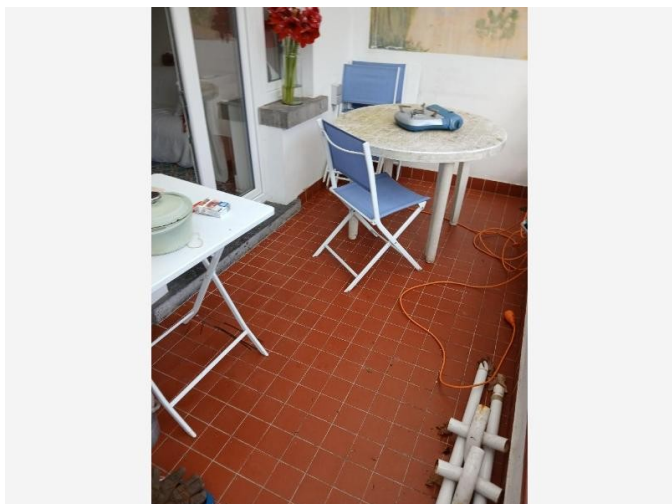
| Fiche 6: Terras..... | 47 |

Op het terras werden geen zichtbare asbestverdachte materialen aangetroffen tijdens de inspectie.

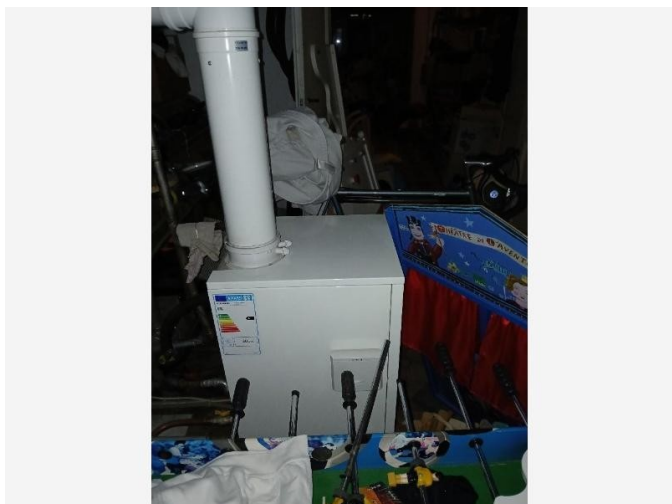
| Fiche 7: CV ketel..... | 48 |

De CV-ketel dateert van 2017 en bevat bijgevolg geen asbesthoudende materialen.

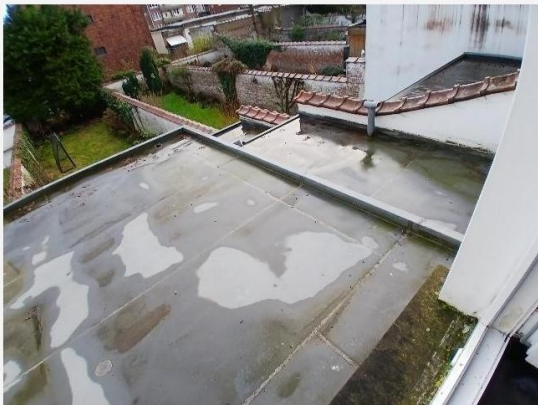
| Fiche 8: EPDM platdak..... | 49 |

Het plat dak is afgewerkt met EPDM, een materiaal dat niet asbestverdacht is. Er is echter geen zicht op eventuele oudere dakbedekkingen die zich daaronder kunnen bevinden. Het detecteren hiervan valt onder destructief onderzoek, wat niet vereist is voor het opstellen van een attest.

Wees wel attent: indien werkzaamheden aan de onderste lagen of renovaties aan het dak worden uitgevoerd, bestaat de mogelijkheid dat er nog asbestverdachte onderlagen aanwezig zijn, zeker als de constructie werd opgetrokken vóór 2001. Bij renovaties is het altijd aan te raden om een asbestdeskundige in te schakelen voor een destructief onderzoek van de betreffende ruimte of ruimtes.
