# Asbestinventarisatetest

Kloosterhofstraat 7, 3793 Voeren

Attestnummer : **20250325-000150.000**

Uitgegeven op : **25.03.2025**

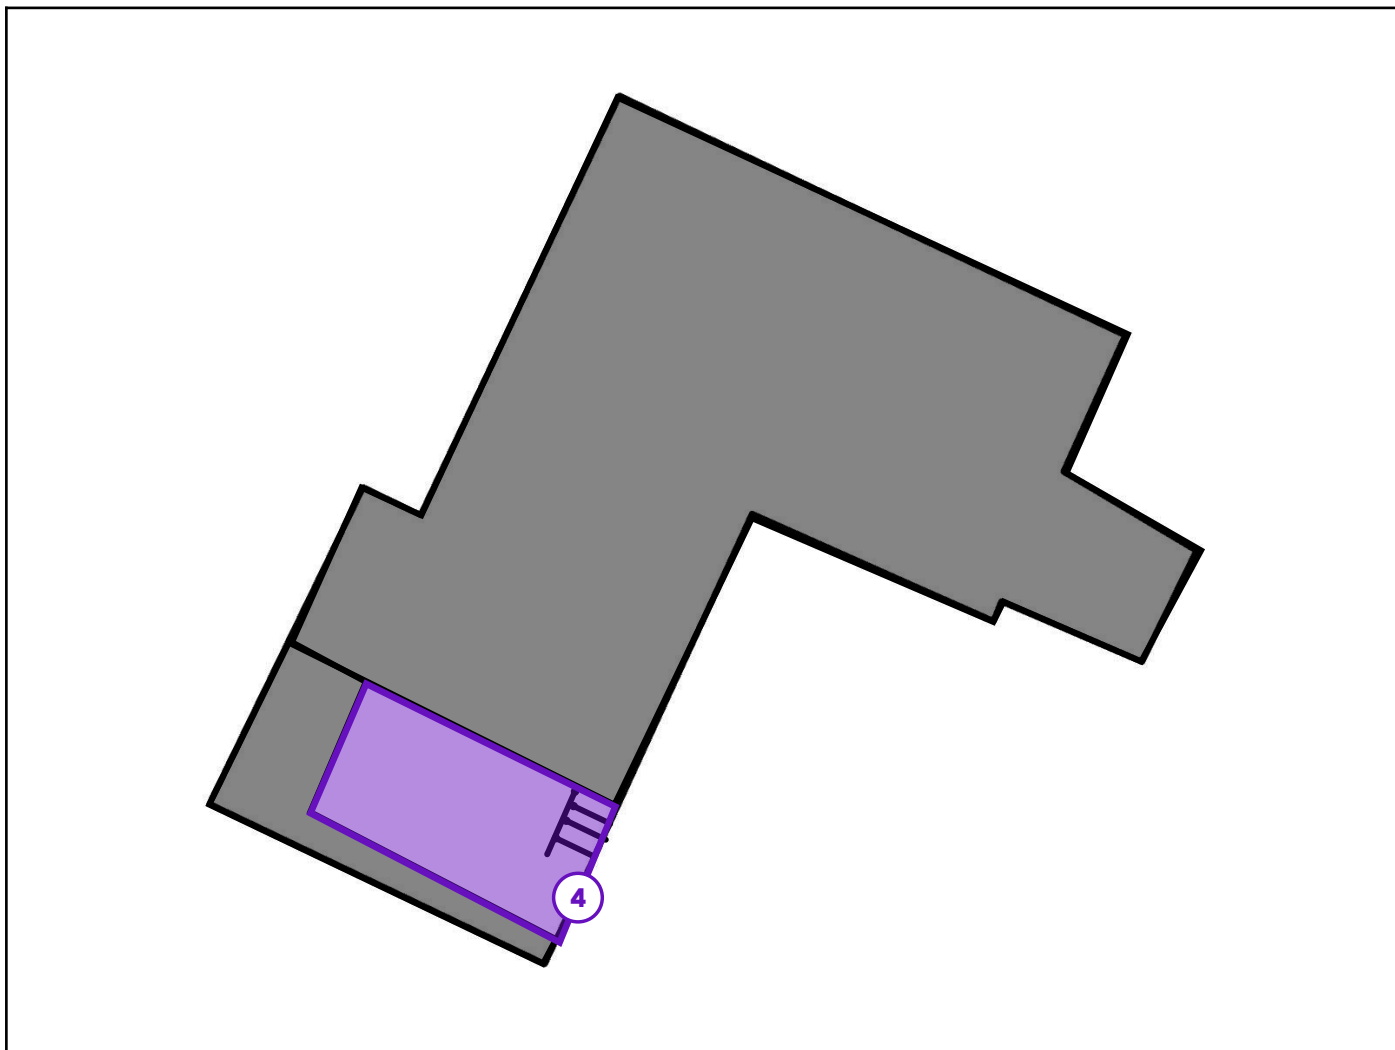
## Plan 1.1: Kelder -1

| Beschrijving | Type | Actie |
|---|---|---|
| 4. Kelder | Advies | - |

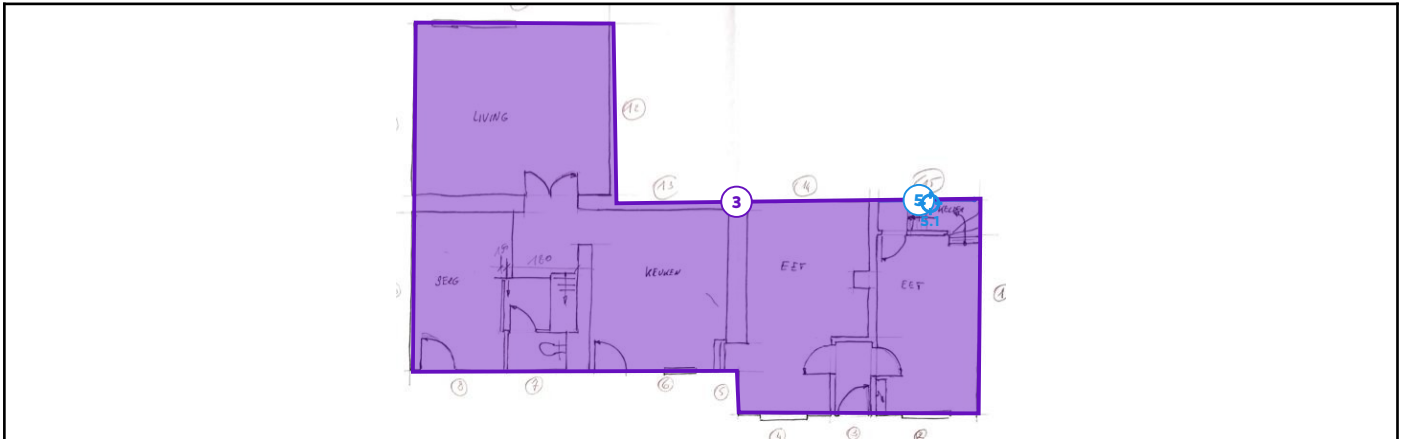
## Plan 1.2: Gelijkvloers 0

| Beschrijving | Type | Actie |
|---|---|---|
| 3. Plafonds | Advies | - |
| 5. Pleisterwerk muren | Geen asbest | - |

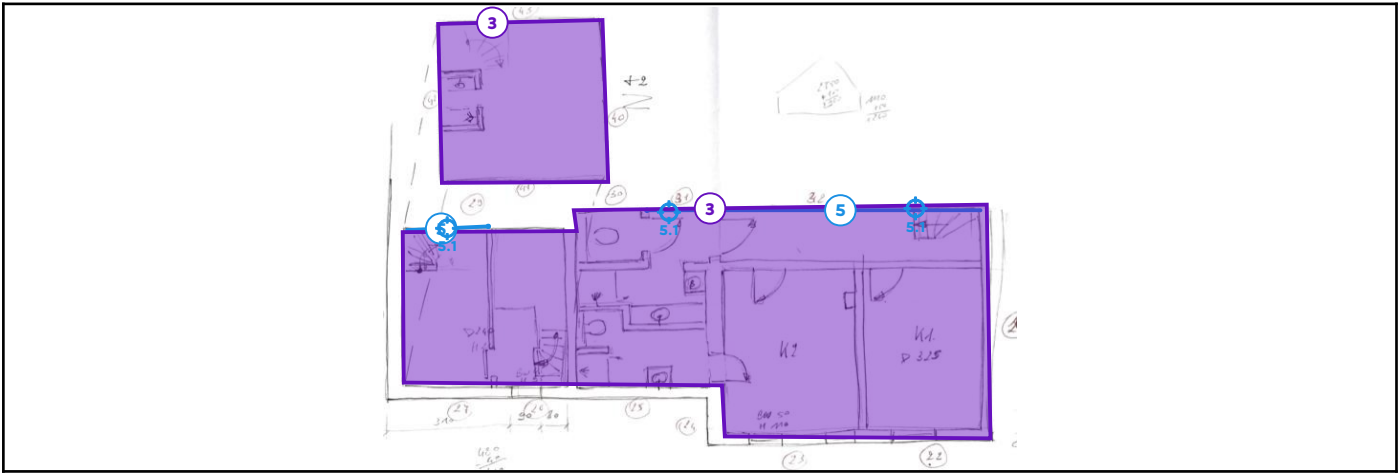
# Plan 1.3: Verdieping +1

| Beschrijving | Type | Actie |
|---|---|---|
| 3. Plafonds | Advies | - |
| 5. Pleisterwerk muren | Geen asbest | - |

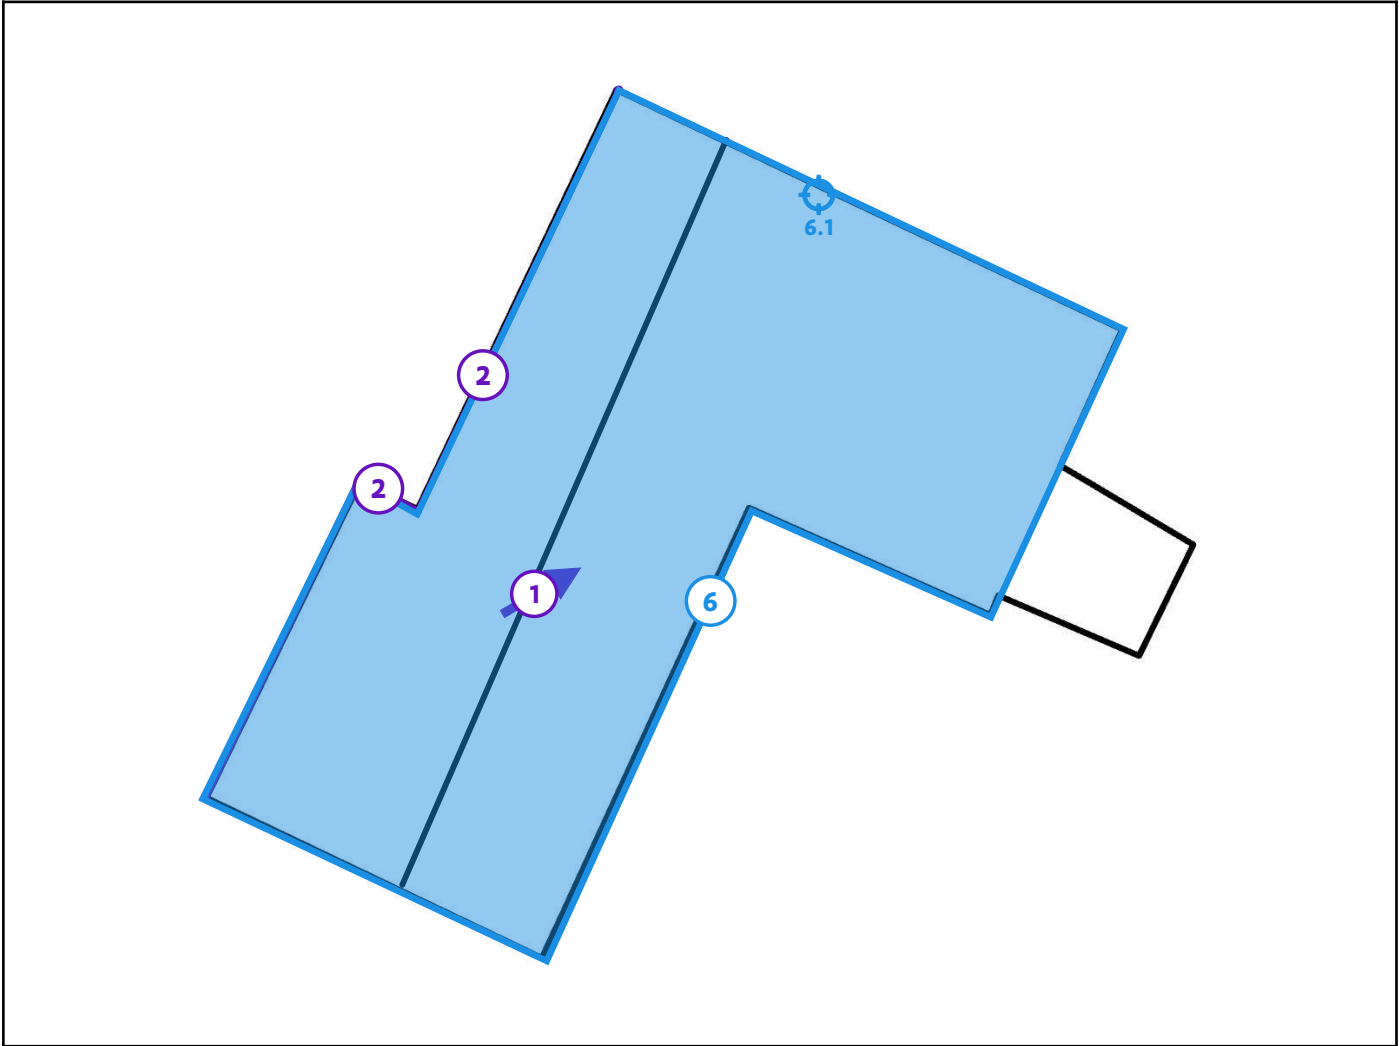
# Plan 1.5: Dak

| Beschrijving | Type | Actie |
|---|---|---|
| 1. Schoorsteen | Beperking | - |
| 2. Leien dakrand voorgevel | Advies | - |
| 6. Onderdak | Geen asbest | - |

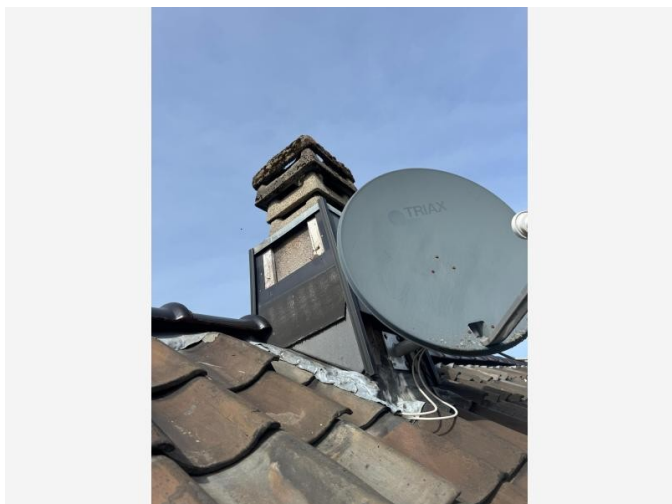
*Situeringsfoto*

**Reden:** Het te onderzoeken materiaal situeert zich hoger dan 3,50 m te rekenen vanaf een veilige ondergrond

**Uitleg van de asbestdeskundige:** De schoorsteen kan niet veilig onderzocht worden zonder gebruik te maken van een hoogwerker (niet in kader van dit asbest attest)

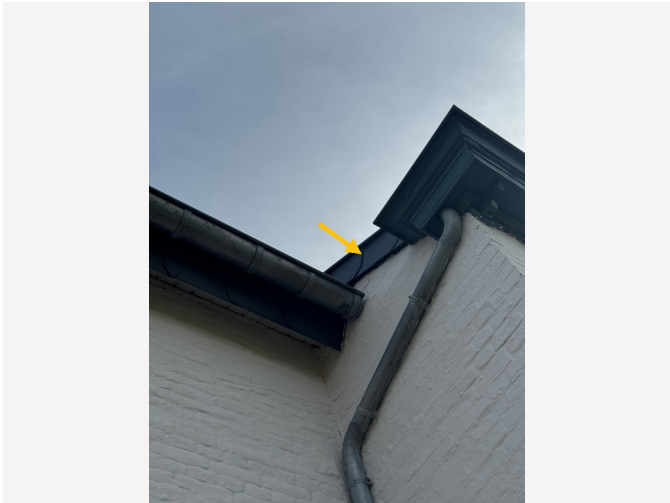
Betreft natuurleien

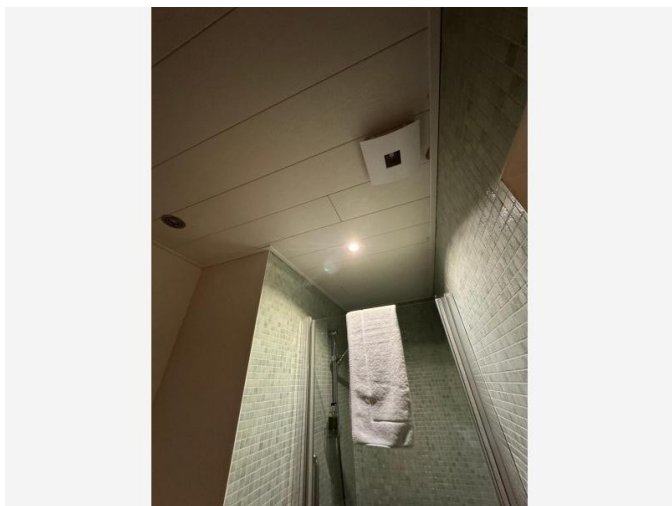
Geen massief pleisterwerk aan plafonds

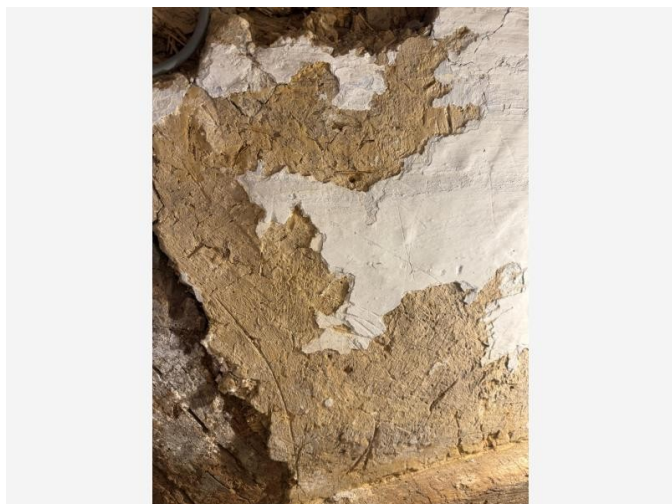
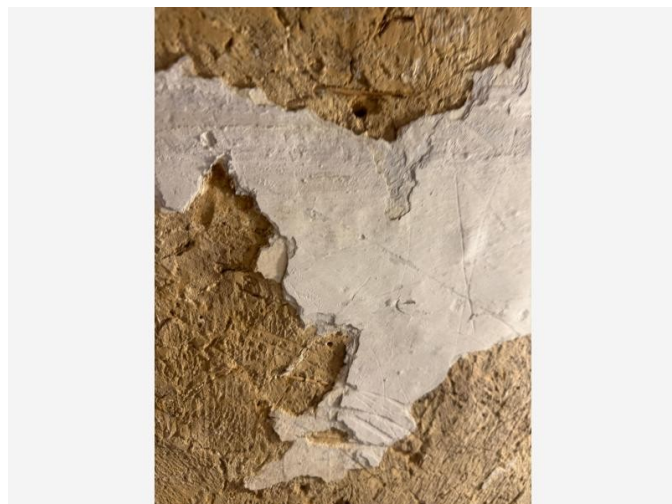
## Fiche 5: Pleisterwerk muren

Geen asbest

| # | Type | Referentie | Resultaat |
|---|---|---|---|
| 5.1 | Mengmonster | #1 Pleisterwerk muren | Geen asbest |

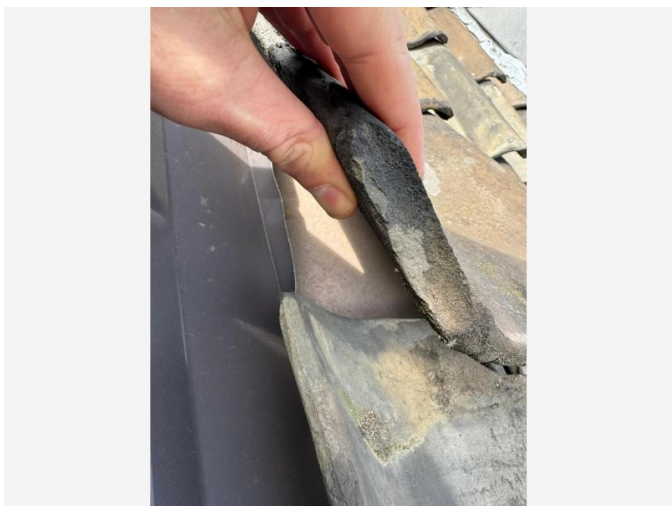
## Fiche 6: Onderdak

Geen asbest

| # | Type | Referentie | Resultaat |
|---|---|---|---|
| 6.1 | Puntmonster | #2 Onderdak | Geen asbest |
