# Asbestinventarisatetest

Romeinse Put 95/61, 2650 Edegem

Attestnummer : 20250116-000099.000

Uitgegeven op : 16.01.2025

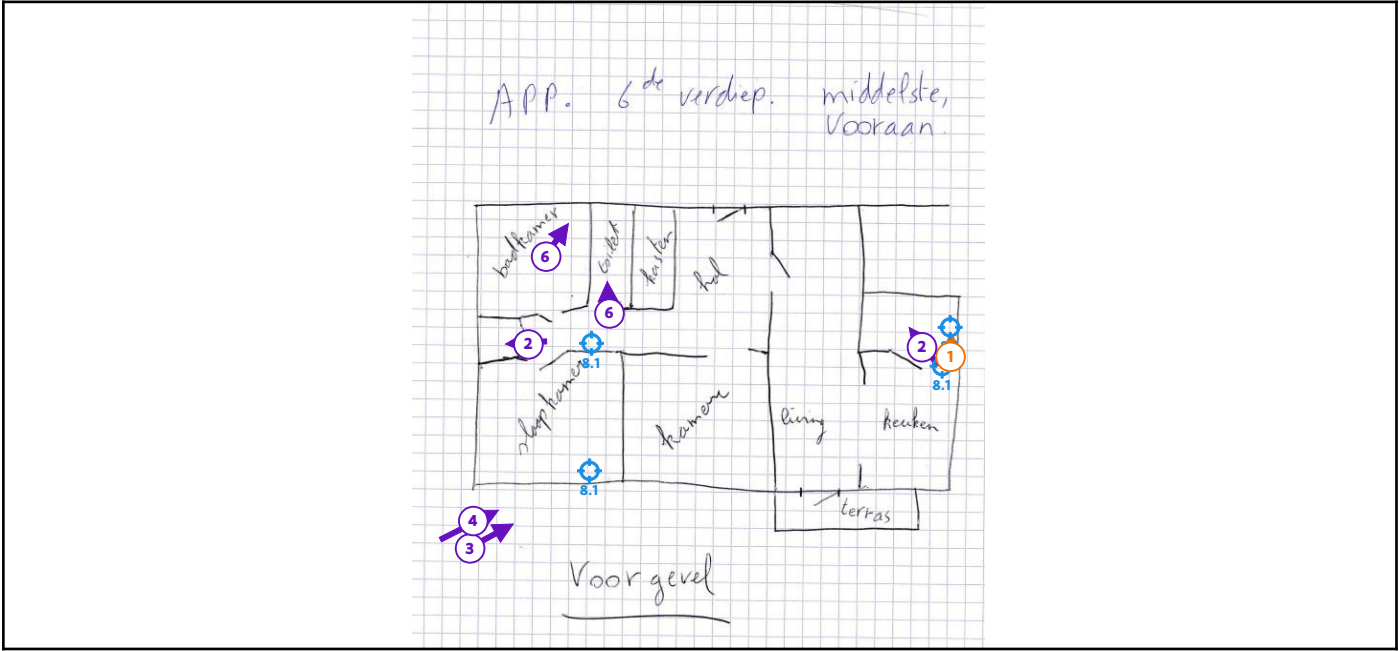
# Plan 1.2: Grondplan

| Beschrijving | Type | Actie |
|---|---|---|
| 1. Mogelijks verdachte leiding | Asbestmateriaal | Verwijderen |
| 2. Materiaal in stock | Beperking | - |

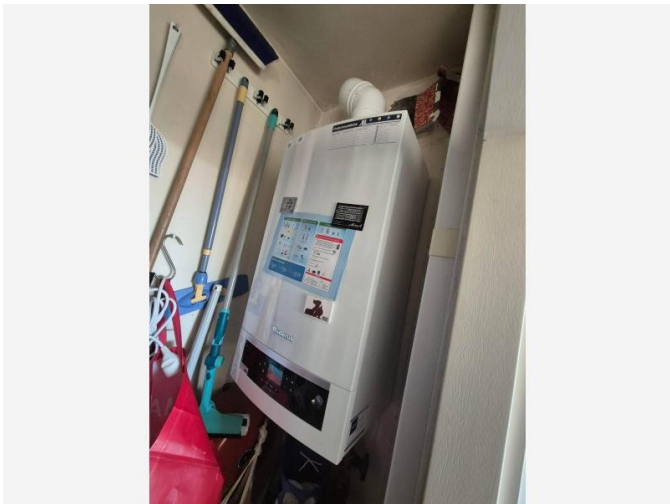
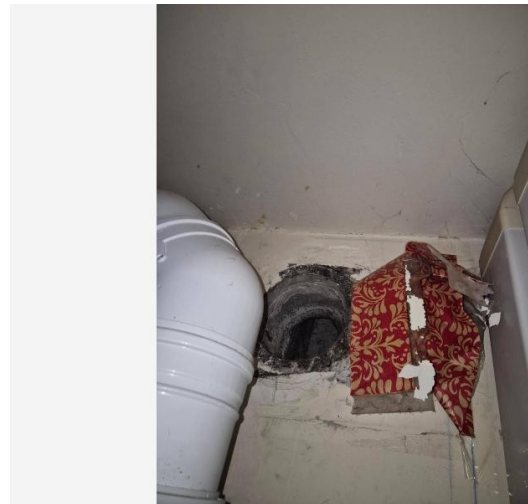
| Eindbeoordeling materiaalarisico | Verhoogd materiaalarisico en/of verhoogde kans op vezelvrijgave |

| Asbestsoort (vezeltype) | Crocidoliet aanwezig |
| Asbestconcentratie | Laag (< 50%) |
| Afschermingsgraad van het gehele materiaal | Geheel of deels (ook) vrij aan de binnenlucht |
| Toestand van het materiaal | Licht beschadigd, licht verweerd. Intact calciumsilicaatmateriaal of categorie III 'gebondenheid' |

| Beschrijving | Mogelijks verdachte leiding |
| Opmerking | Verdachte type leiding. |

Verwijderen

- Zorg voor een veilig beheer. Vermijd het beschadigen van het asbestmateriaal. Controleer de toestand jaarlijks op wijzigingen.
- Zorg voor een veilig beheer en verwijder dit asbestmateriaal wanneer het bij werken eenvoudig bereikbaar wordt. Controleer de toestand jaarlijks op wijzigingen.
- Voer bijkomende staalname(s) uit.

- Eenvoudige handelingen: enkel door erkend asbestverwijderaar

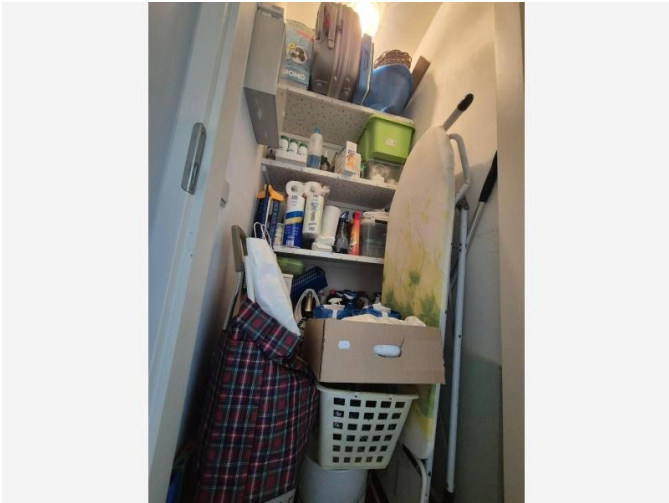
*Situeringsfoto*

**Reden:** Materiaal in opslag

**Uitleg van de asbestdeskundige:** Materiaal in opslag verhindert volledig risicoanalyse

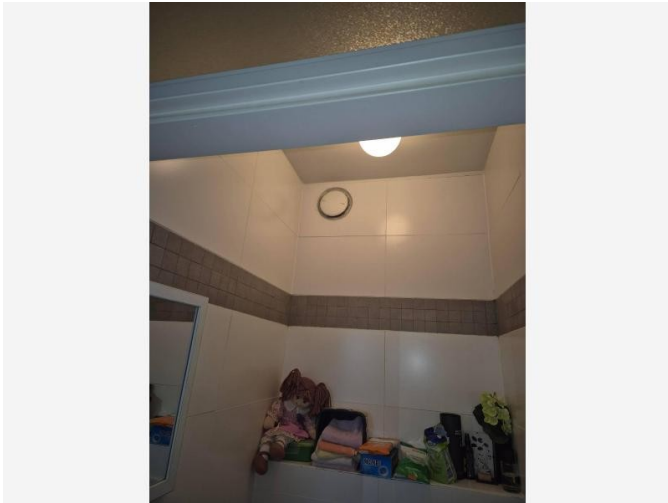
Vrije foto

Er kan niet achter verluchttingsroosters gekeken worden naar type leiding.

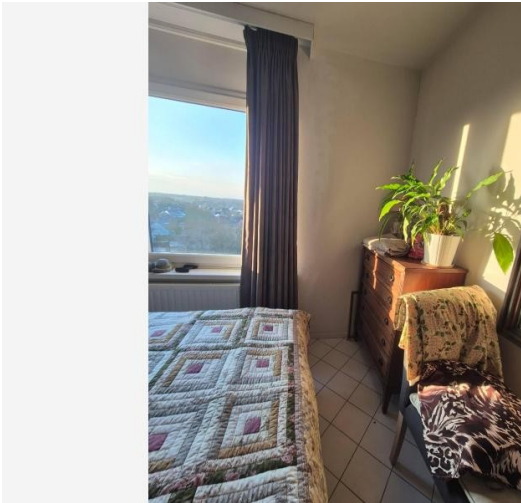
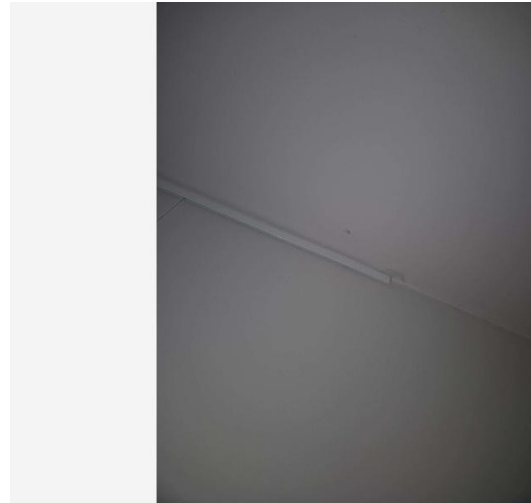
## Fiche 7: Pleisterwerk plafonden

Geen asbest

| # | Type | Referentie | Resultaat |
|---|---|---|---|
| 7.1 | Mengmonster | ROME95-02 | Geen asbest |

| Opmerking | Alle plafonden, behalve keuken, voorzetwand. Eronder zou pleisterwerk kunnen zitten. |

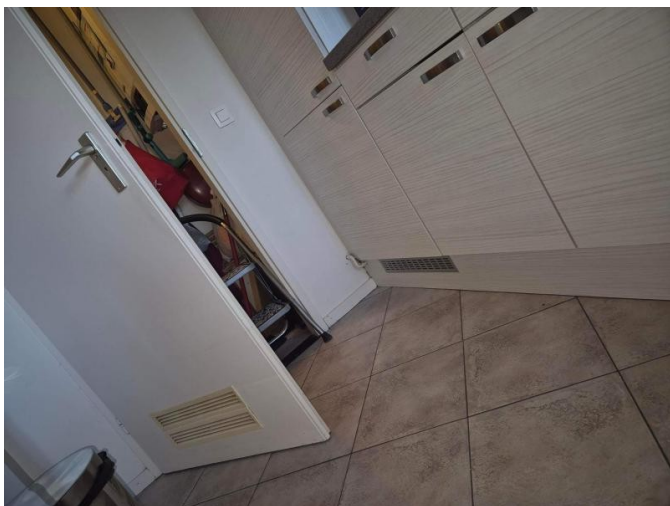
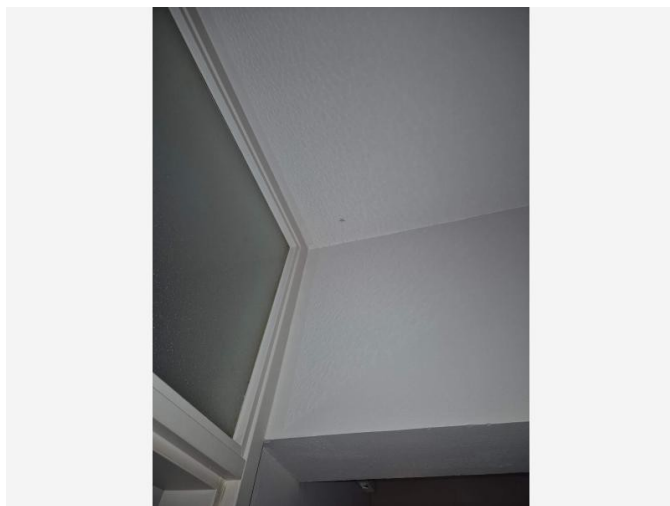
## Fiche 8: Pleisterwerk wanden

Geen asbest

| # | Type | Referentie | Resultaat |
|---|---|---|---|
| 8.1 | Mengmonster | ROME95-01 | Geen asbest |

| Opmerking | Alle binnenwanden zijn bepleisterd. |
