# Asbestinventarisat attest

Lutselusstraat 177, 3590 Diepenbeek

Attestnummer : 20250402-000492.000

**Niet-asbestveilig**

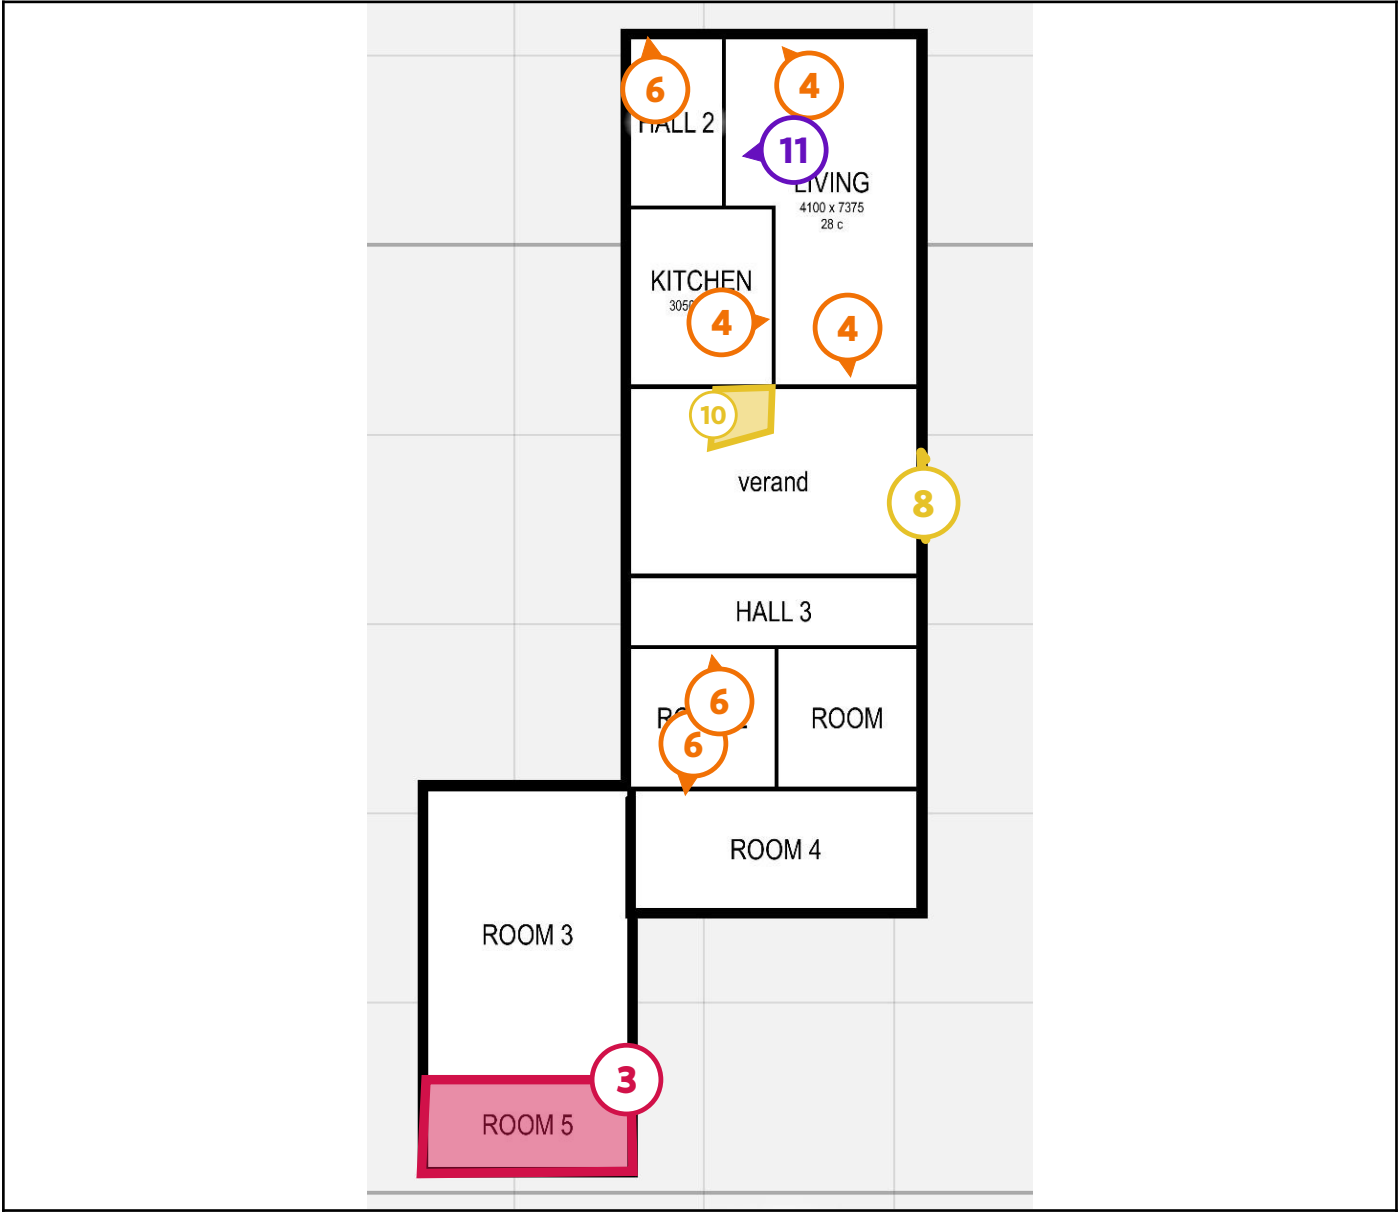
Plan 1.6: IMG\_7592

| Beschrijving | Type | Actie |
|---|---|---|
| 3. Ingestorte daken | Asbestmateriaal | Dringend verwijderen |
| 4. Bakeliet radiatorkraan | Asbestmateriaal | Verwijderen |
| 6. Bakeliet schakelaars en meter | Asbestmateriaal | Verwijderen |
| 8. Massal vensterbank | Asbestmateriaal | Zorgvuldig beheren |

| 10. Massal trap | Asbestmateriaal | Zorgvuldig beheren |
| 11. Schouw | Beperking | - |

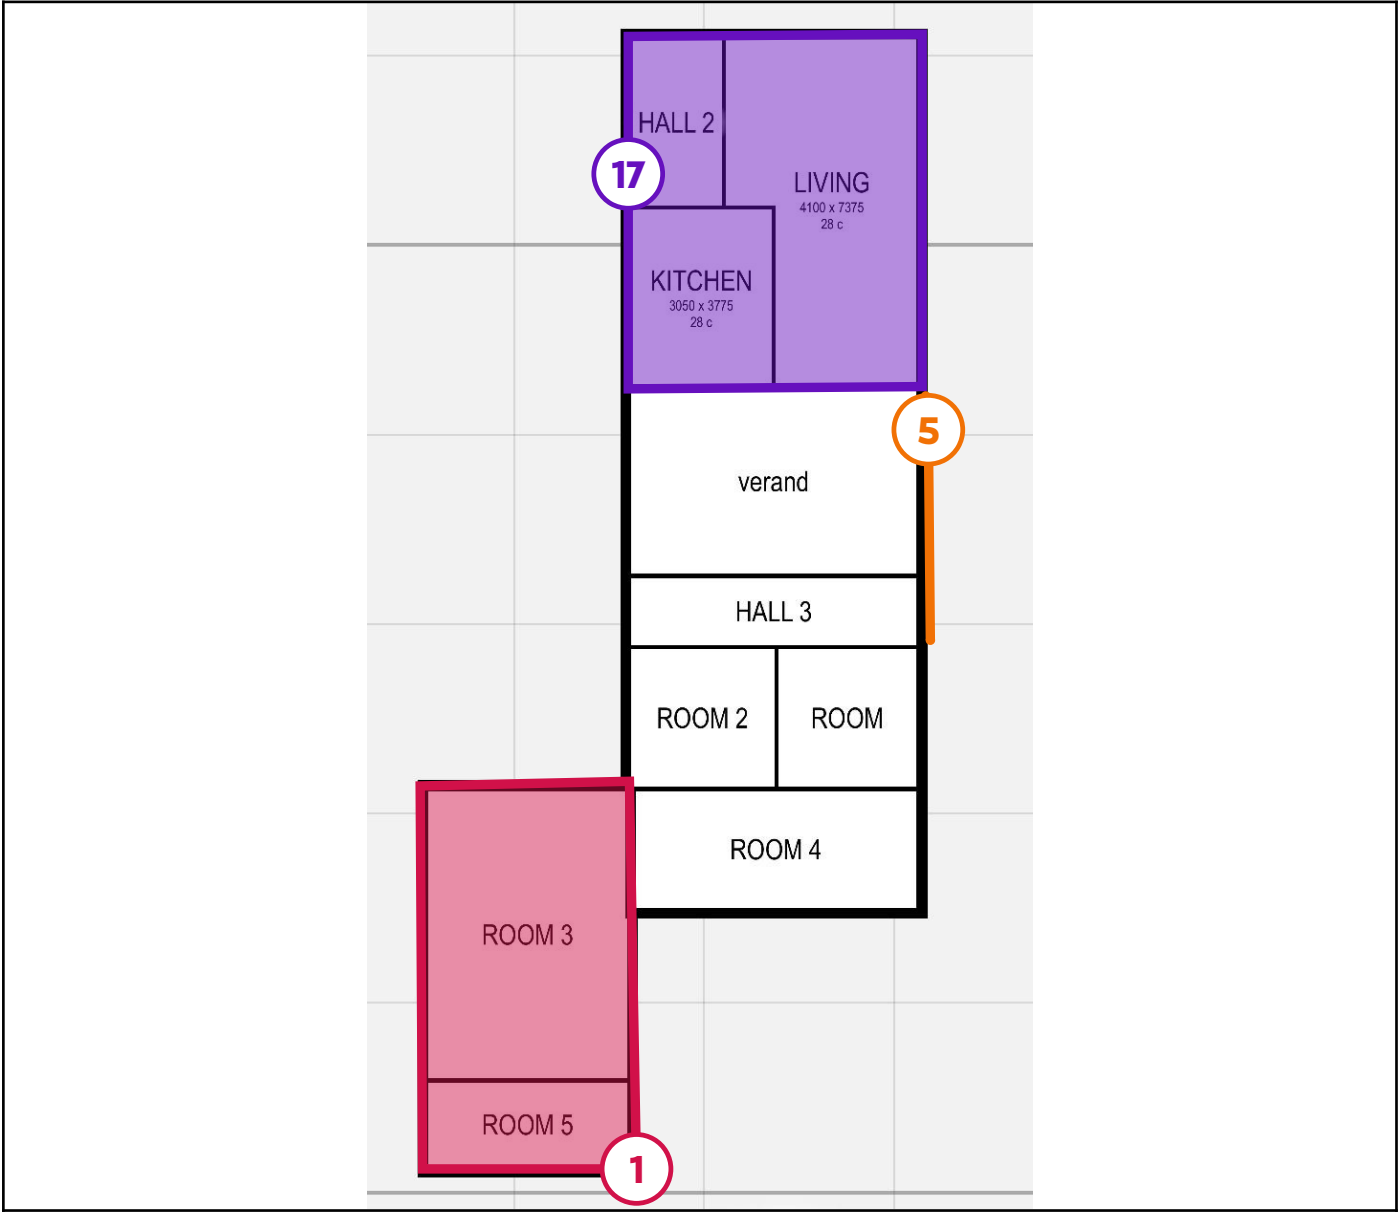
# Plan 1.8: IMG\_7592

| Beschrijving | Type | Actie |
|---|---|---|
| 1. Golfplaten | Asbestmateriaal | Dringend verwijderen |
| 5. Deksteen | Asbestmateriaal | Verwijderen |
| 17. Valse plafonds | Advies | - |

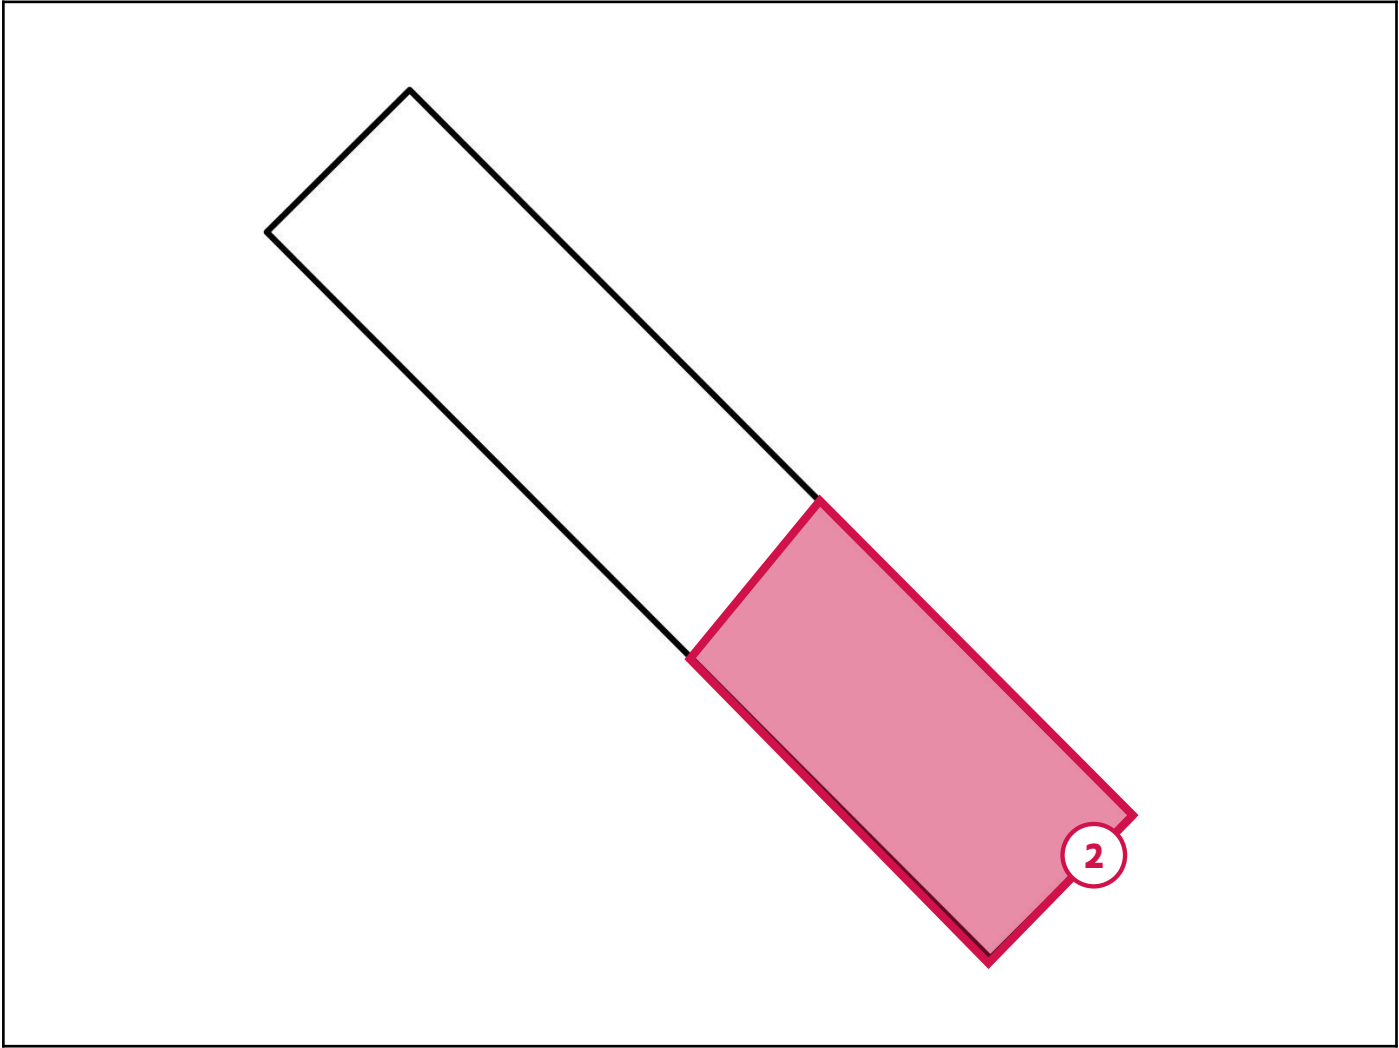
# Plan 3.1: Bijgebouw plan

| Beschrijving | Type | Actie |
|---|---|---|
| 2. Menuiserie wanden en plafonds | Asbestmateriaal | Dringend verwijderen |

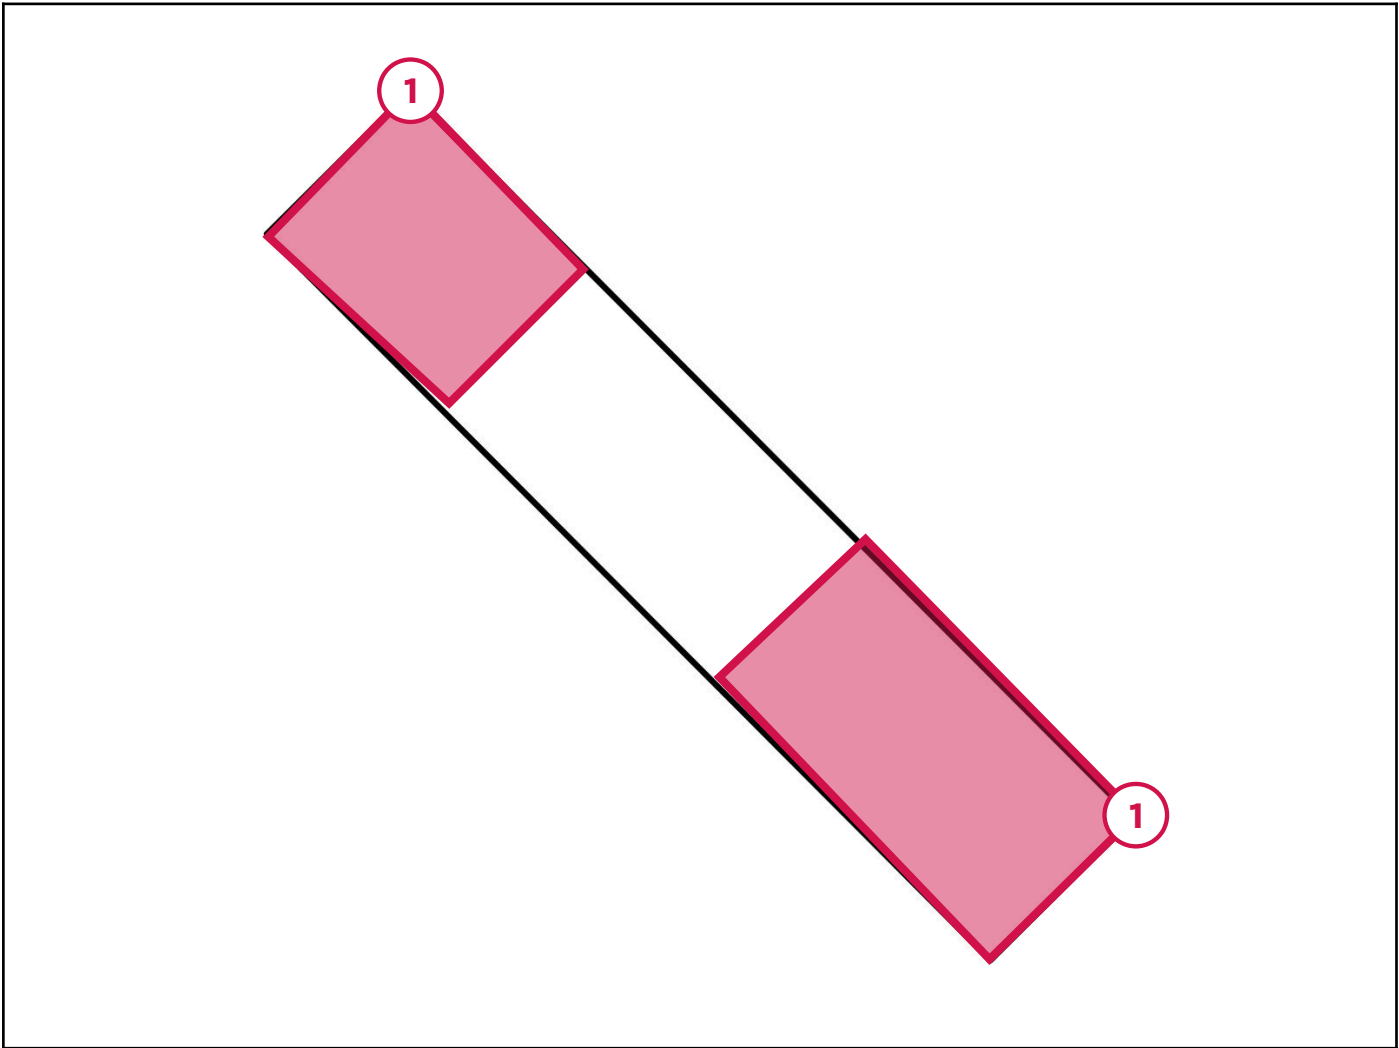
### Plan 3.2: Bijgebouw plan

| Beschrijving | Type | Actie |
|---|---|---|
| 1. Golfplaten | Asbestmateriaal | Dringend verwijderen |

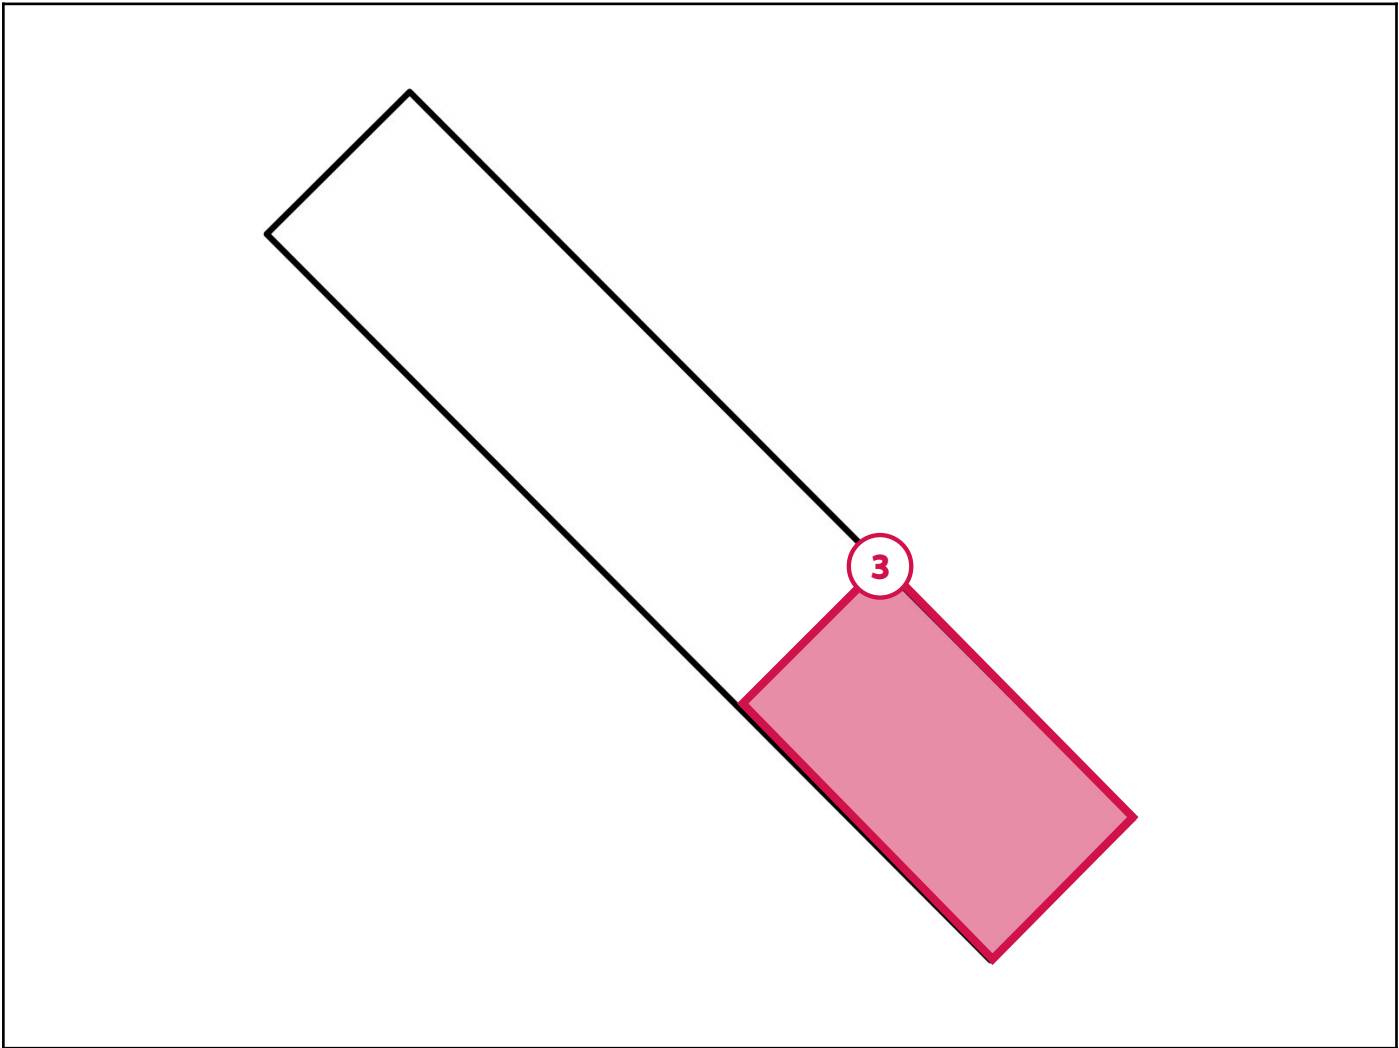
### Plan 3.3: Bijgebouw plan

| Beschrijving | Type | Actie |
|---|---|---|
| 3. Ingestorte daken | Asbestmateriaal | Dringend verwijderen |

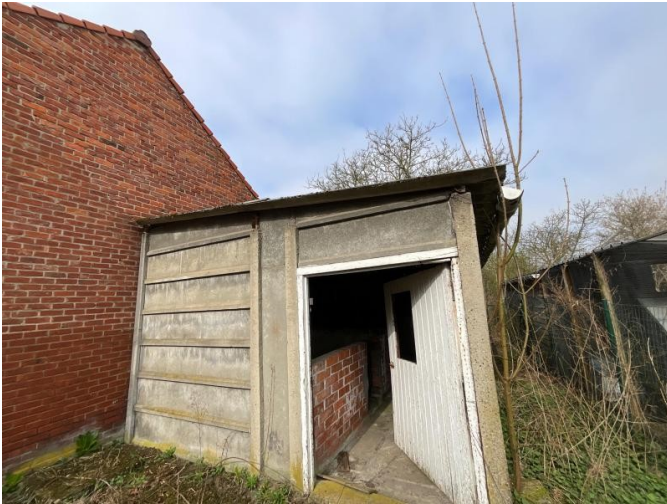
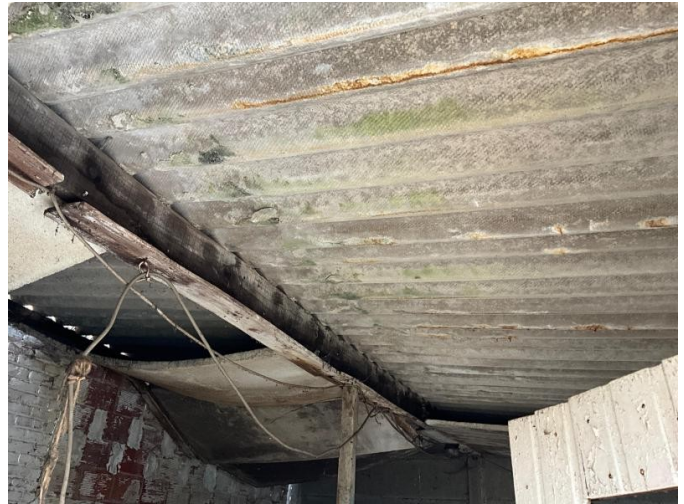
Het asbestmateriaal valt onder de mijlpaal van 2034.

**Dringend verwijderen**

| Eindbeoordeling materiaalarisico | Hoog materiaalarisico en/of hoge kans op vezelvrijgave |

| Asbestsoort (vezeltype) | Crocidoliet aanwezig |
| Toestand van het materiaal | Matig beschadigd, matig verweerd |

| Beschrijving | Golfplaten |

- Zorg voor een veilig beheer. Vermijd het beschadigen van het asbestmateriaal. Controleer de toestand jaarlijks op wijzigingen.
- Sluit de ruimte luchtdicht af en vermijd het betreden van de ruimte.
- Scherm in afwachting van verwijdering het asbestmateriaal af van luchtstromingen en verstoring: bijvoorbeeld door het te verpakken, te fixeren, af te dekken, signalisatie - afbakening aan te brengen, ...

- Eenvoudige handelingen: mag via doe-het-zelf of door werknemer(s) met opleidingsattest eenvoudige handelingen  
Volgens de richtlijnen in de Codex Welzijn op het Werk, boek VI titel 3 asbest, mag hechtgebonden asbest die beschadigd is of waarbij er vrije vezels zichtbaar zijn en die verwerkt is in een buitentoepassing via de methode van eenvoudige handelingen verwijderd worden, indien er geen derden aanwezig zijn en voor zover de verwijdering geen aanleiding geeft tot een wijziging van de toestand.

Gezien het risico op vrijstelling van asbestvezels bij de verwijderingswerken, adviseren wij de werken te laten uitvoeren door een aannemer/medewerker die hiertoe de nodig opleiding heeft gevolgd, en niet via doe-het-zelf.

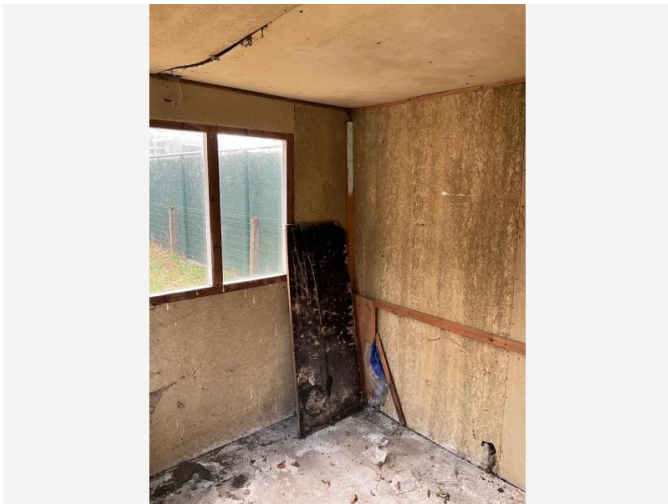
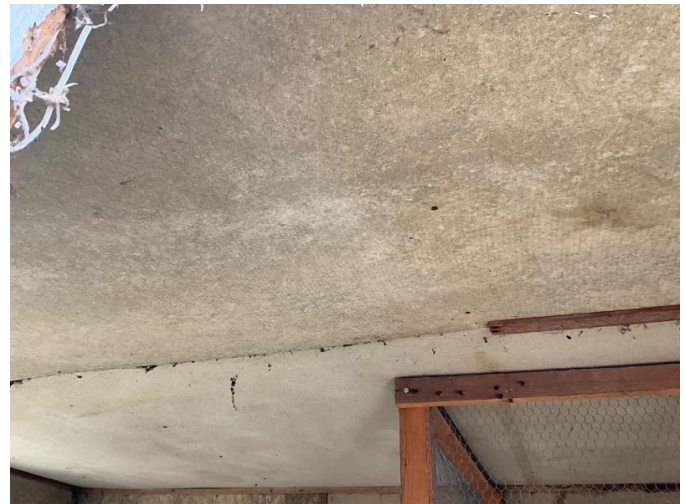
Het asbestmateriaal valt onder de mijlpaal van 2040.

**Dringend verwijderen**

| Eindbeoordeling materiaalrisico | Hoog materiaalrisico en/of hoge kans op vezelvrijgave |

| Toestand van het materiaal | Zwaar beschadigd, zwaar verweerd |

| Beschrijving | Menuiserie wanden en plafonds |

- Zorg voor een veilig beheer. Vermijd het beschadigen van het asbestmateriaal. Controleer de toestand jaarlijks op wijzigingen.
- Sluit de ruimte luchtdicht af en vermijd het betreden van de ruimte.
- Scherm in afwachting van verwijdering het asbestmateriaal af van luchtstromingen en verstoring: bijvoorbeeld door het te verpakken, te fixeren, af te dekken, signalisatie - afbakening aan te brengen, ...
- Verwijder dit asbestmateriaal zo snel mogelijk. Volg de toestand goed op.

- Eenvoudige handelingen: mag via doe-het-zelf of door werknemer(s) met opleidingsattest eenvoudige handelingen  
Volgens de richtlijnen in de Codex Welzijn op het Werk, boek VI titel 3 asbest, mag hechtgebonden asbest die beschadigd is of waarbij er vrije vezels zichtbaar zijn en die verwerkt is in een buitentoepassing via de methode van eenvoudige handelingen verwijderd worden, indien er geen derden aanwezig zijn en voor zover de verwijdering geen aanleiding geeft tot een wijziging van de toestand.

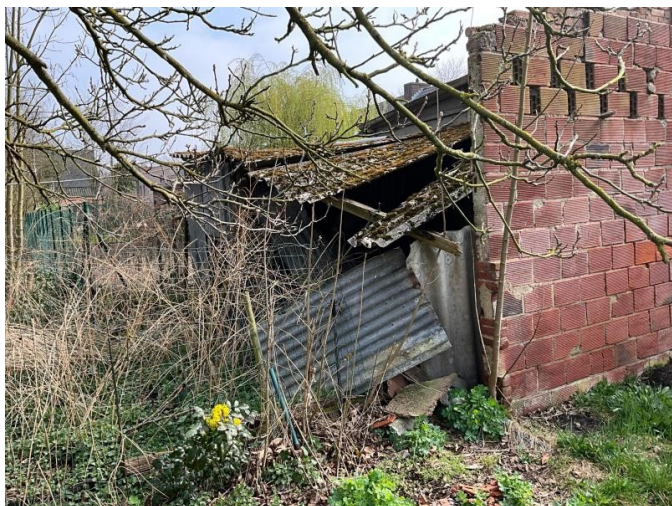
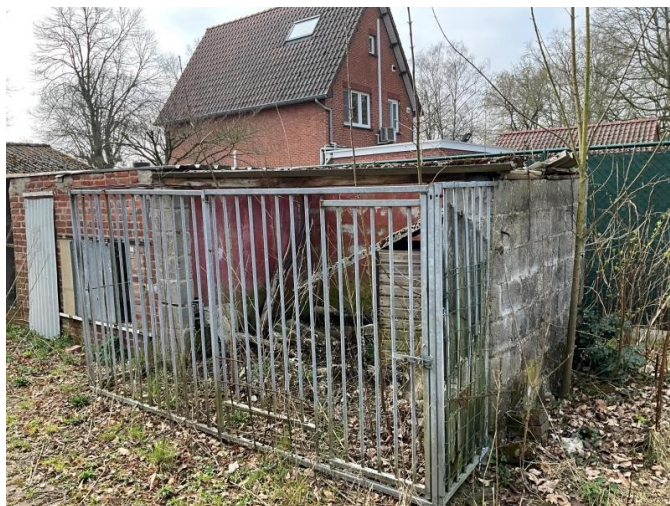
Het asbestmateriaal valt onder de mijlpaal van 2040.

**Dringend verwijderen**

| Beschrijving | Ingestorte daken |
| Type afvalstof | Betreft resten (contaminatie) van verwerking of beschadiging |
| Bron van de resten | Golfplaten |

- Scherm in afwachting van verwijdering het asbestafval af van luchtstromingen en verstoring: bijvoorbeeld door het te verpakken, te fixeren, af te dekken, signalisatie - afbakening aan te brengen, ....
- Verwijder het asbestafval.
- Vermijd het bewerken of het intensief betreden (belopen, rijden, ...) van de verontreinigde zone. Is dit niet mogelijk vraag dan advies aan een erkend bodemsaneringsdeskundige voor verdere maatregelen.

- Eenvoudige handelingen: mag via doe-het-zelf of door werknemer(s) met opleidingsattest eenvoudige handelingen  
Gezien de toestand van het materiaal is het aan te raden om dit niet zelf te verwijderen maar te laten doen door een werknemer met opleidingsattest of een erkend verwijderaar.
- Eenvoudige handelingen: enkel door erkend asbestverwijderaar  
Gezien de toestand van het materiaal is het aan te raden om dit te laten verwijderen door een erkend verwijderaar.

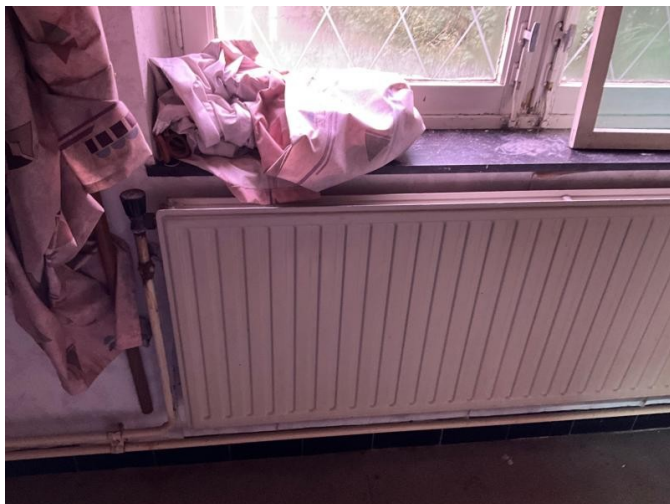
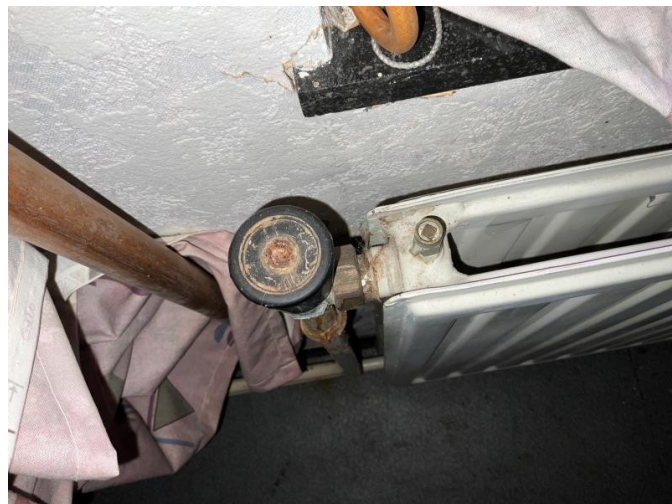
Het asbestmateriaal valt onder de mijlpaal van 2040.

Verwijderen

- Zorg voor een veilig beheer. Vermijd het beschadigen van het asbestmateriaal. Controleer de toestand jaarlijks op wijzigingen.
- Scherm in afwachting van verwijdering het asbestmateriaal af van luchtstromingen en verstoring: bijvoorbeeld door het te verpakken, te fixeren, af te dekken, signalisatie - afbakening aan te brengen, ...

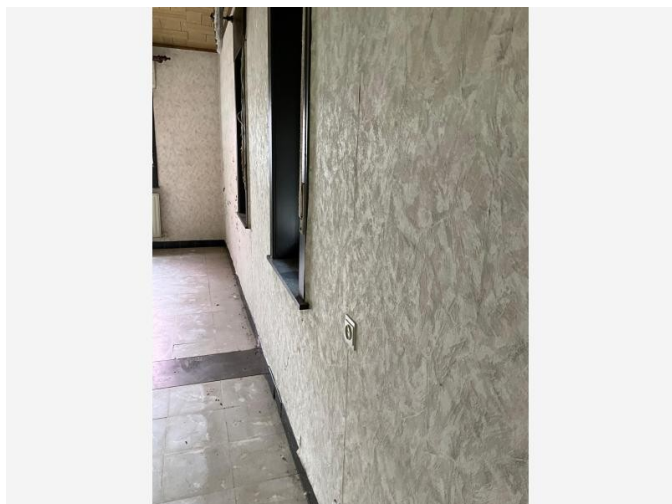
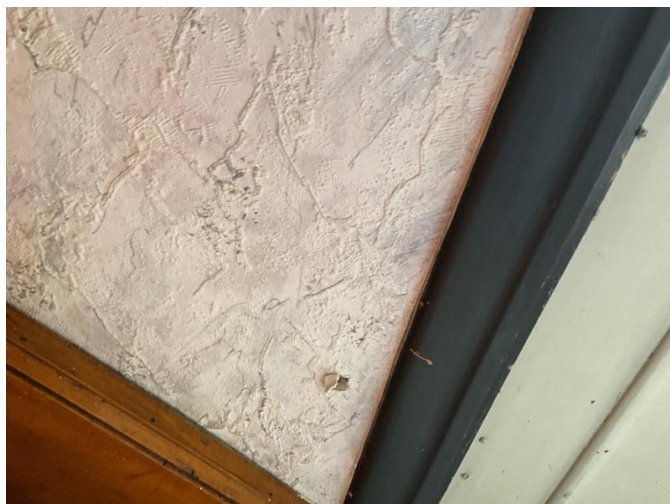
## Fiche 18: Pleister muur

Geen asbest
