# Asbestinventarisatetest

Haanhoutstraat 83, 9080 Lochristi

Attestnummer : 20241122-000051.000

Uitgegeven op : 22.11.2024

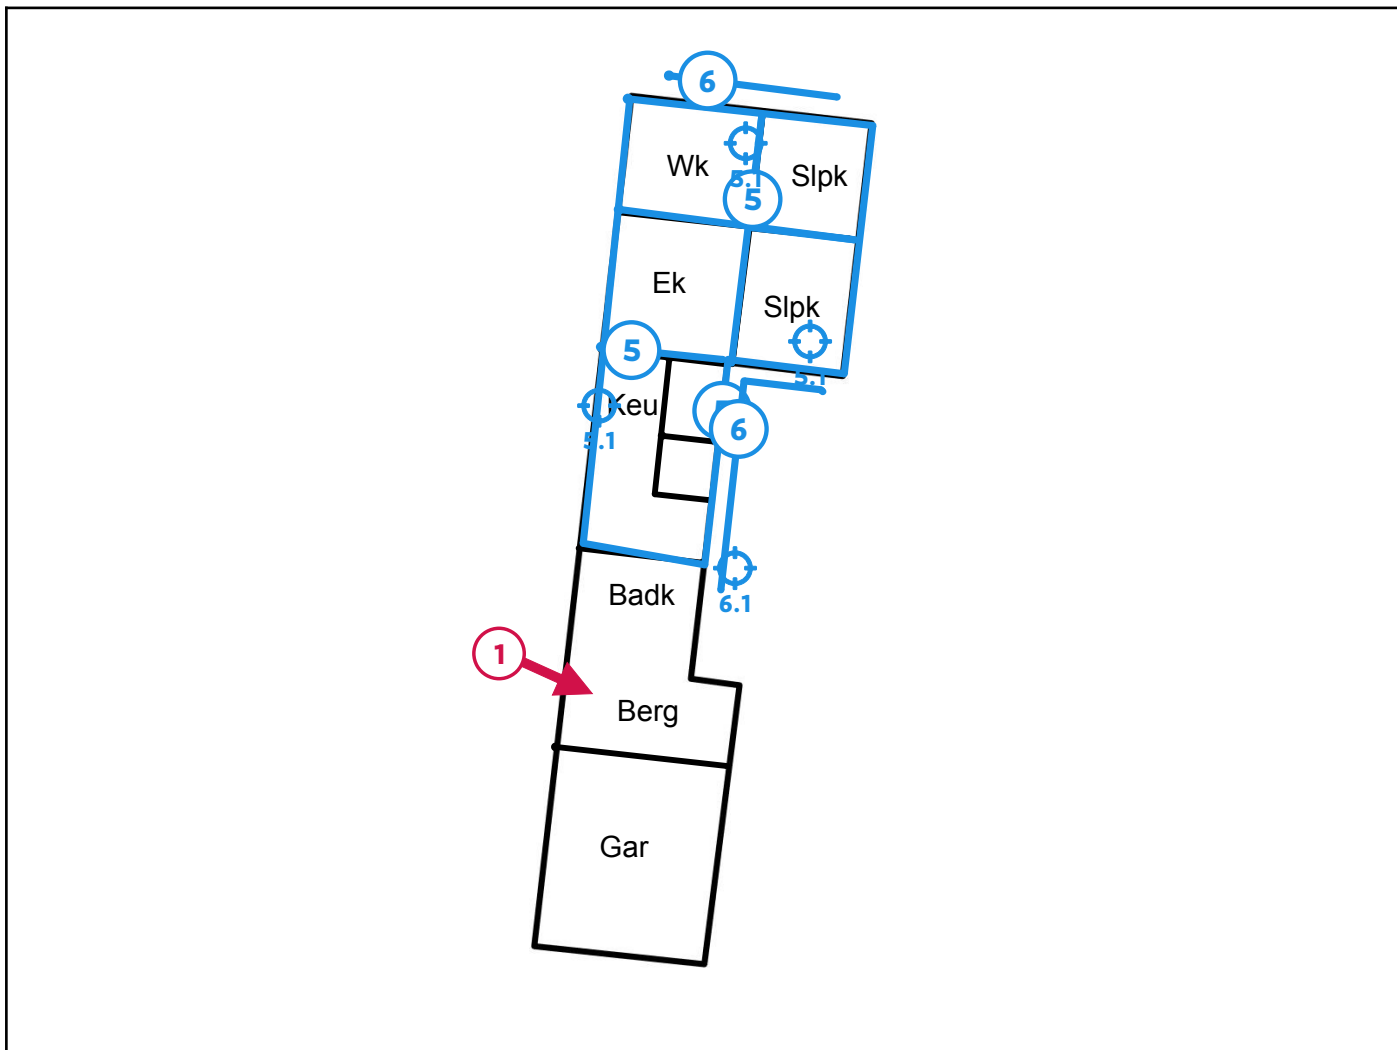
## Plan 1.1: Plan V0

Beschrijving	Type	Actie
1. Cement koker	Asbestmateriaal	Dringend verwijderen
5. Pleisterwerk - muur	Geen asbest	-
5.1 Code: -1	Mengmonster	-
6. Kit	Geen asbest	-
6.1 Code: 2	Puntmonster	-

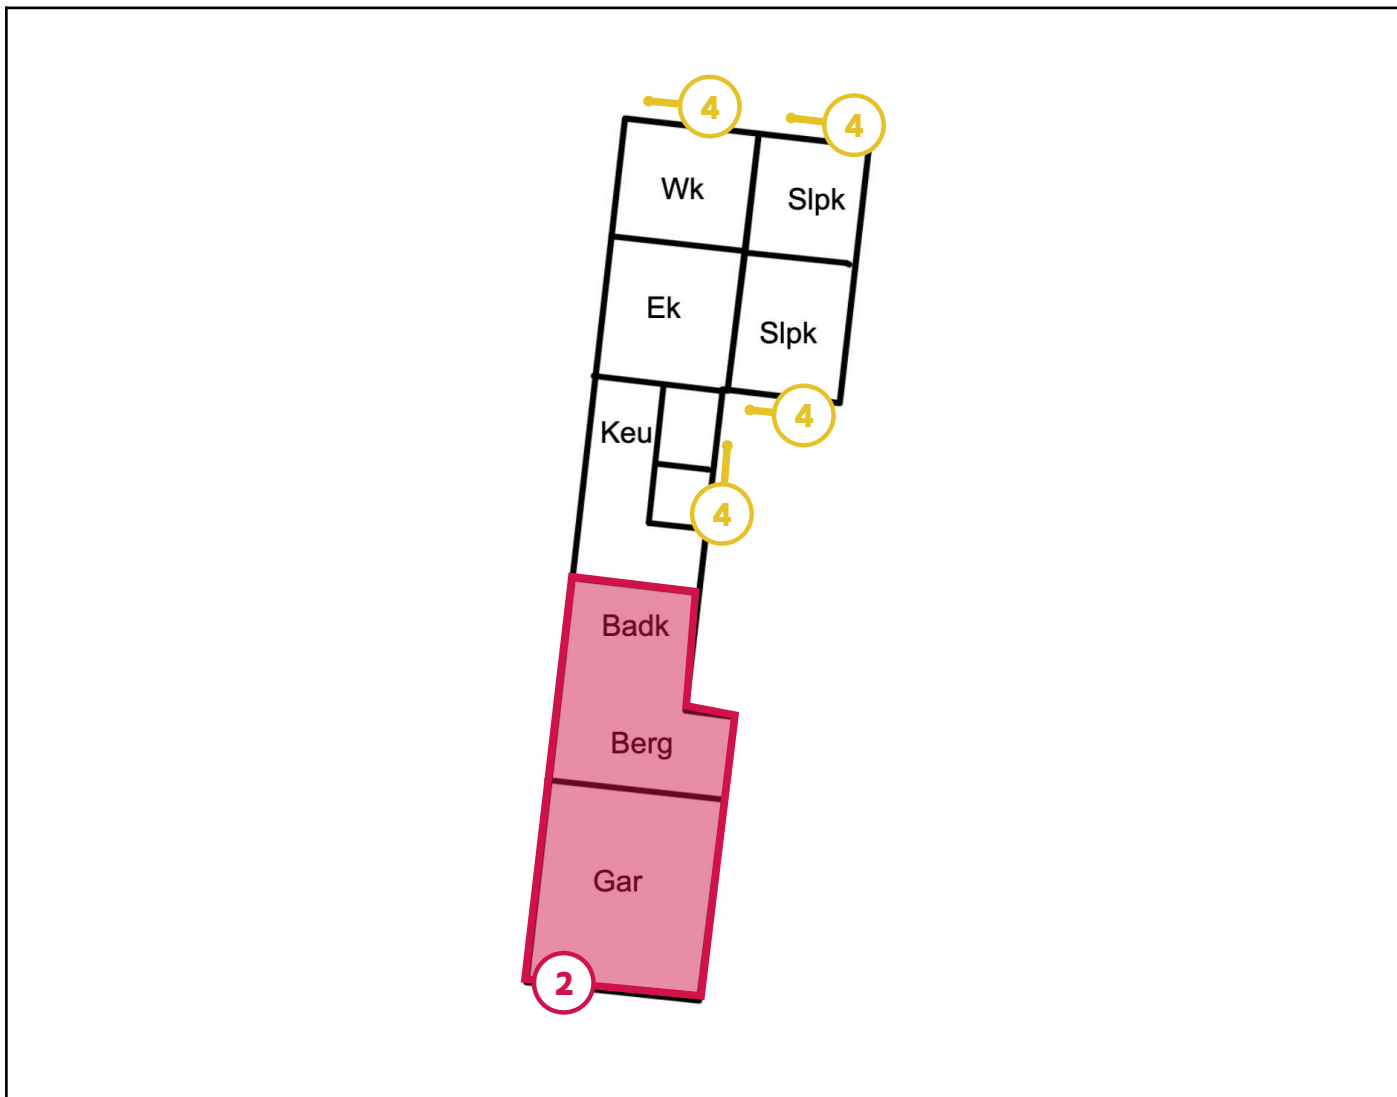
## Plan 1.2: Plan V0

Beschrijving	Type	Actie
2. Golfplaat - dakbedekking (bi/bu)	Asbestmateriaal	Dringend verwijderen
4. Vensterbank massal	Asbestmateriaal	Zorgvuldig beheren

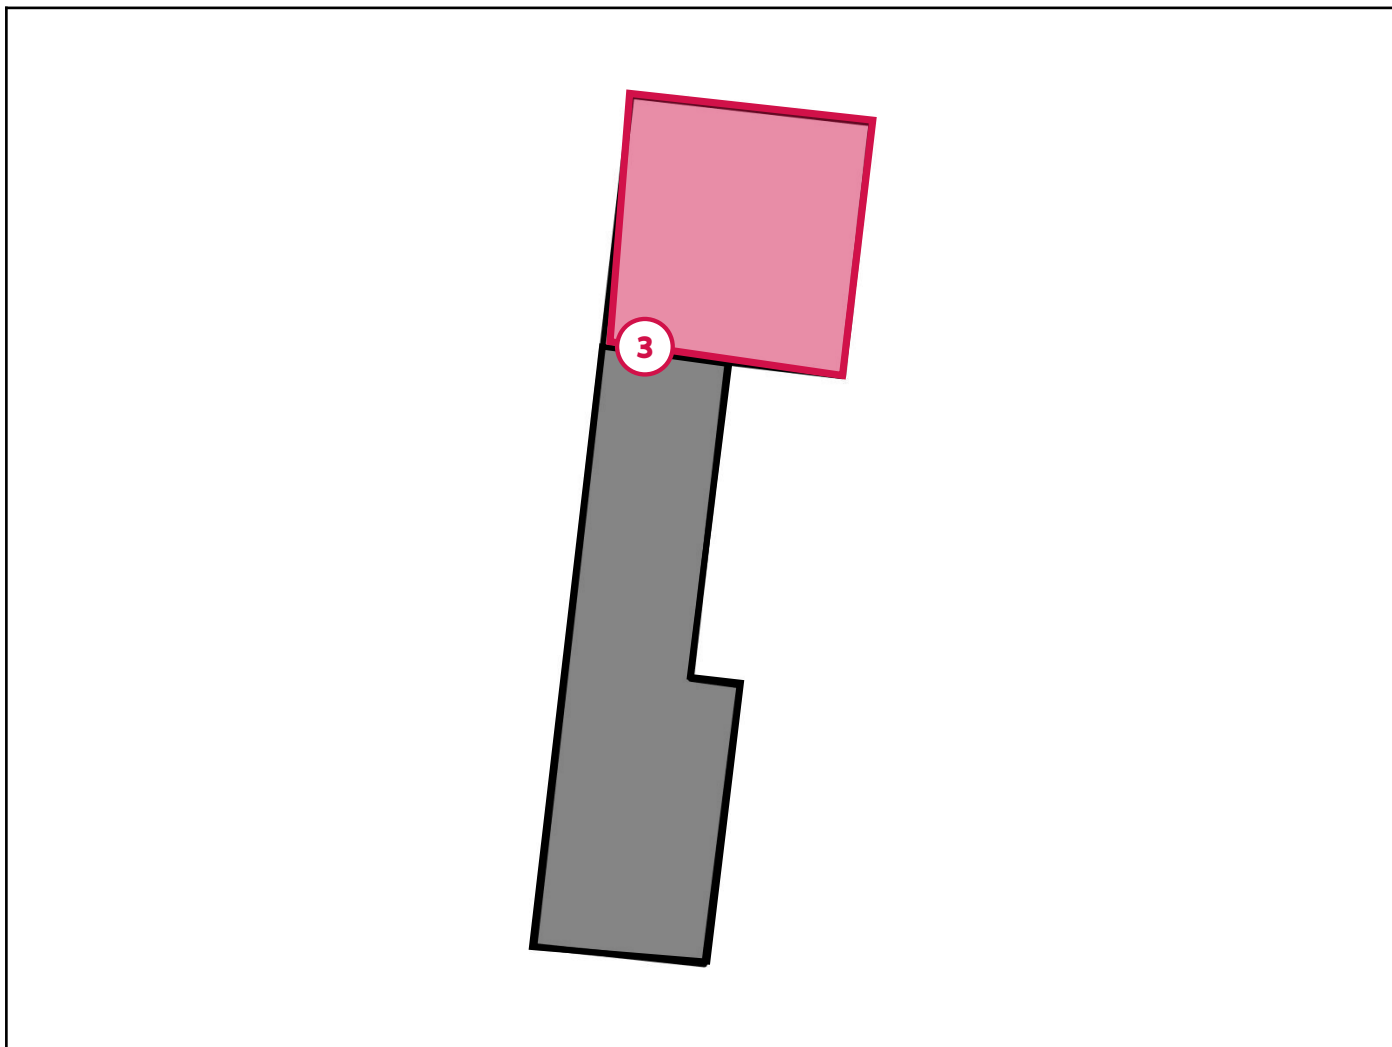
## Plan 1.3: Plan V1

Beschrijving	Type	Actie
3. Asbest leien - gevelbekleding	Asbestmateriaal	Dringend verwijderen

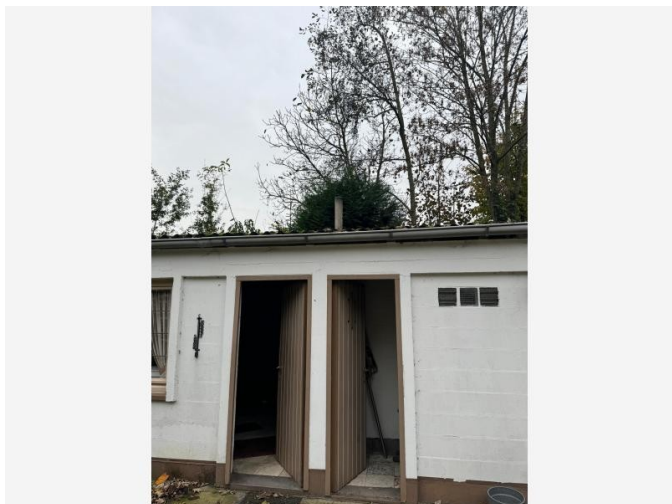
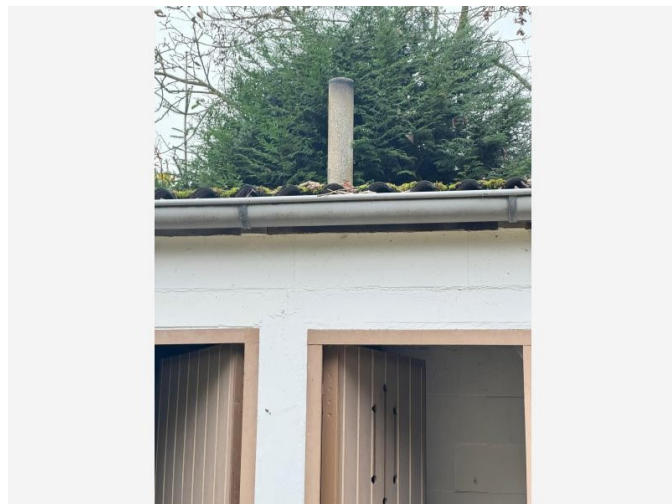
Overzichtsfoto

Detailfoto

Eindbeoordeling materiaalrisico	Hoog materiaalrisico en/of hoge kans op vezelvrijgave
---------------------------------	---

Gebondenheid	Categorie 1: hechtgebonden in oorsprong
Asbestsoort (vezeltype)	Crocidoliet aanwezig
Asbestconcentratie	Laag (< 50%)
Afschermingsgraad van het gehele materiaal	Geheel of deels (ook) vrij aan binnenluchtstromen
Toestand van het materiaal	Matig beschadigd, matig verweerd

Beschrijving	Cement koker
Omgeving	Binnen
Primaire drager	HVAC infrastructuur en uitrusting
Asbestmateriaal	Buis, koker, leiding, pijp, doorvoer
Bindmiddel van asbestmateriaal	Cement
Gebondenheid op basis van bindmiddel	Hecht
Hoeveelheid (lengte - omtrek - dikte - aantal)	<ul style="list-style-type: none"><li>• 1,00 m - 40,00 cm - 1,00 cm - 1 stuk</li></ul>
Totaal volume	0,004 m <sup>3</sup>
Eenvoudig bereikbaar	Ja
Bevestigingswijze	<ul style="list-style-type: none"><li>• Geklemd</li></ul>
Identificatiemethode	Vaststelling zonder monstername
Destructieve handeling voor identificatie	Nee

**Dringend verwijderen**

- Verwijder dit asbestmateriaal zo snel mogelijk. Volg de toestand goed op.

- Eenvoudige handelingen: mag via doe-het-zelf of door werknemer(s) met opleidingsattest eenvoudige handelingen  
Bevindt het asbest zich buiten uw woning of gebouw? Dan mag u de volgende toepassingen zelf wegnemen:

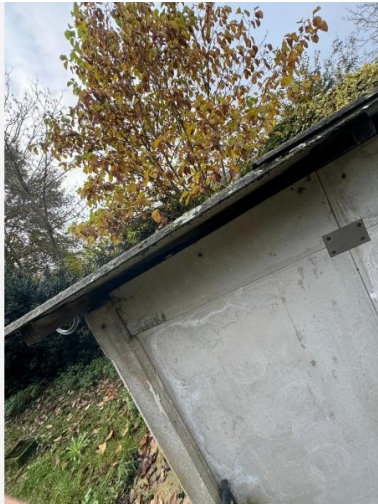
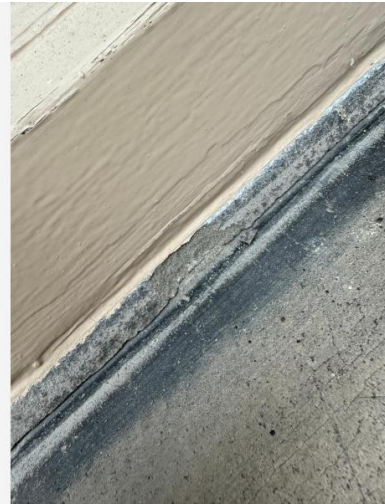
Overzichtsfoto

Detailfoto

Eindbeoordeling materiaalrisico	Hoog materiaalrisico en/of hoge kans op vezelvrijgave
---------------------------------	---

Gebondenheid	Categorie 1: hechtgebonden in oorsprong
Asbestsoort (vezeltype)	Crocidoliet aanwezig
Asbestconcentratie	Laag (< 50%)
Afschermingsgraad van het gehele materiaal	Geheel of deels (ook) vrij aan de binnenlucht
Toestand van het materiaal	Matig beschadigd, matig verweerd

Beschrijving	Golfplaat - dakbedekking (bi/bu)
Omgeving	Binnen
Primaire drager	Schuin dak
Asbestmateriaal	Dak- en gevelbekleding - Golfplaat
Bindmiddel van asbestmateriaal	Cement
Gebondenheid op basis van bindmiddel	Hecht
Hoeveelheid (oppervlakte - aantal)	<ul style="list-style-type: none"><li>• 60,01 m<sup>2</sup> - 1 stuk</li></ul>
Totale oppervlakte	60,01 m <sup>2</sup>
Eenvoudig bereikbaar	Ja
Bevestigingswijze	<ul style="list-style-type: none"><li>• Geklemd</li><li>• Geschroefd</li></ul>
Identificatiemethode	Vaststelling zonder monsternamen
Destructieve handeling voor identificatie	Nee

**Dringend verwijderen**

- Zorg voor een veilig beheer. Vermijd het beschadigen van het asbestmateriaal. Controleer de toestand jaarlijks op wijzigingen.

- Eenvoudige handelingen: mag via doe-het-zelf of door werknemer(s) met opleidingsattest eenvoudige handelingen  
In binnenruimtes mag u alleen hechtgebonden asbest verwijderen dat niet beschadigd is. Dat betekent dat het materiaal volledig intact is en er geen vrije asbestvezels zichtbaar zijn. Opgelet: ook tijdens het verwijderen moet het asbest intact blijven.

Kan in zijn geheel verwijderd worden en naar het containerpark gebracht worden.

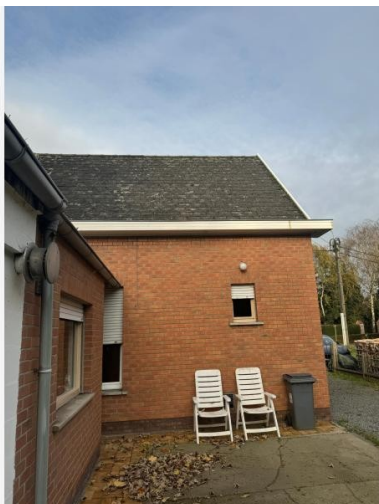
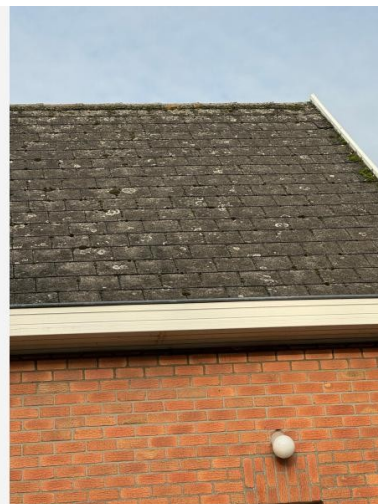
Overzichtsfoto

Detailfoto

Hoog materiaalrisico en/of hoge kans op vezelvrijgave

Gebondenheid	Categorie 1: hechtgebonden in oorsprong
Asbestsoort (vezeltype)	Crocidoliet aanwezig
Asbestconcentratie	Laag (< 50%)
Afschermingsgraad van het gehele materiaal	Geheel of deels (ook) vrij aan de binnenlucht
Toestand van het materiaal	Matig beschadigd, matig verweerd

Beschrijving	Asbest leien - gevelbekleding
Omgeving	Buiten
Primaire drager	Wand buitenschil
Asbestmateriaal	Dak- en gevelbekleding - Lei, shingle
Bindmiddel van asbestmateriaal	Cement
Gebondenheid op basis van bindmiddel	Hecht
Hoeveelheid (oppervlakte - aantal)	• 10,01 m <sup>2</sup> - 1 stuk
Totale oppervlakte	10,01 m <sup>2</sup>
Eenvoudig bereikbaar	Ja
Bevestigingswijze	• Geklemd
Identificatiemethode	Vaststelling zonder monstername
Destructieve handeling voor identificatie	Nee

**Dringend verwijderen**

- Verwijder dit asbestmateriaal zo snel mogelijk. Volg de toestand goed op.

- Eenvoudige handelingen: mag via doe-het-zelf of door werknemer(s) met opleidingsattest eenvoudige handelingen  
"Bevindt het asbest zich buiten uw woning of gebouw? Dan mag u de volgende toepassingen zelf wegnemen:
  - hechtgebonden asbest dat niet beschadigd is;
  - er niemand anders in de buurt is;
  - hechtgebonden asbest dat wel beschadigd is en waarbij er vrije asbestvezels zichtbaar zijn. Een beschadigde asbesttoepassing of asbest in slechte staat kan makkelijk verder breken of vergruizen. Er komen dan schadelijke asbestvezels vrij die ingeademd kunnen worden. U mag enkel beschadigd of verveerd asbest verwijderen indien: de asbesttoepassing niet verder beschadigd raakt of vergruist."

Verwijder veilig stuk per stuk zonder ze te breken!

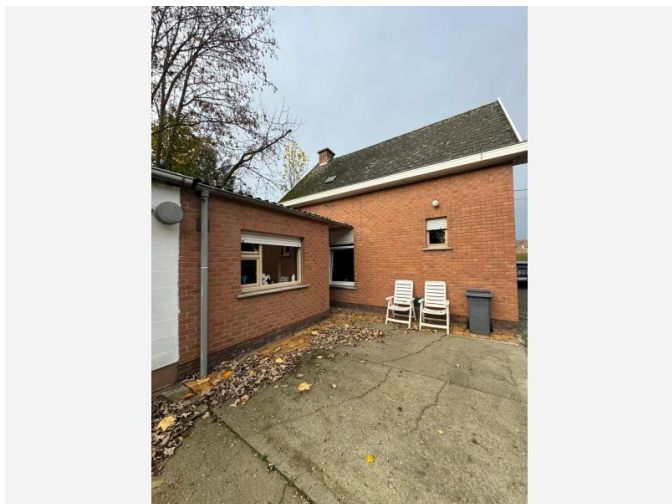
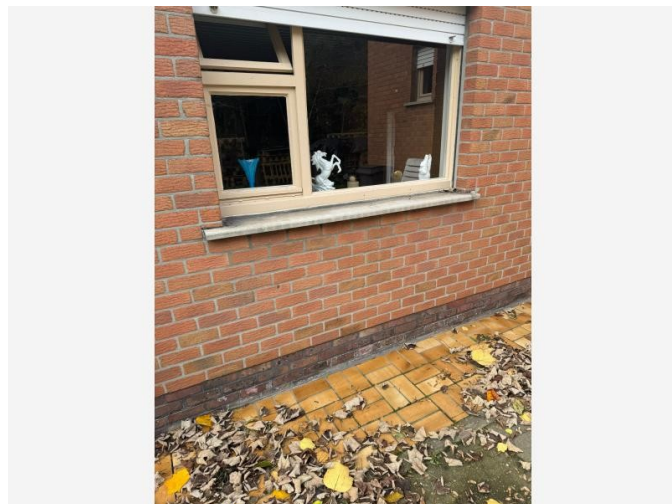
Overzichtsfoto

Detailfoto

Eindbeoordeling materiaalrisico	Laag materiaalrisico en/of verlaagde kans op vezelvrijgave
---------------------------------	--

Gebondenheid	Categorie 1: hechtgebonden in oorsprong
Asbestsoort (vezeltype)	Alleen chrysotiel
Asbestconcentratie	Laag (< 50%)
Afschermingsgraad van het gehele materiaal	Geheel of deels vrij aan de buitenlucht
Toestand van het materiaal	Licht beschadigd, licht verweerd. Intact calciumsilicaatmateriaal of categorie III 'gebondenheid'

Beschrijving	Vensterbank massal
Omgeving	Buiten
Primaire drager	Wandopening verticaal (raam, deur, ...)
Asbestmateriaal	Plaat, paneel, tablet - Type Massal
Bindmiddel van asbestmateriaal	Cement
Gebondenheid op basis van bindmiddel	Hecht
Hoeveelheid (oppervlakte - dikte - aantal)	<ul style="list-style-type: none"><li>• 1,00 m<sup>2</sup> - 10,00 cm - 1 stuk</li></ul>
Totaal volume	0,10 m <sup>3</sup>
Eenvoudig bereikbaar	Ja
Bevestigingswijze	<ul style="list-style-type: none"><li>• Geklemd</li></ul>
Identificatiemethode	Vaststelling zonder monstername
Destructieve handeling voor identificatie	Nee
Opmerking	De hoeveelheid is een inschatting.

Zorgvuldig beheren

- Zorg voor een veilig beheer. Vermijd het beschadigen van het asbestmateriaal. Controleer de toestand jaarlijks op wijzigingen.

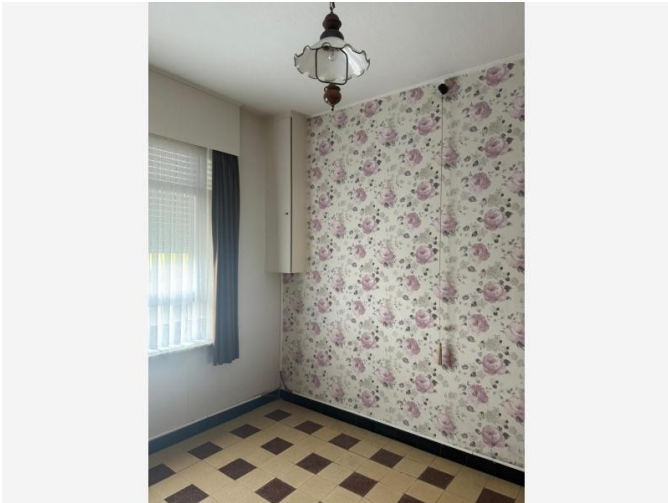
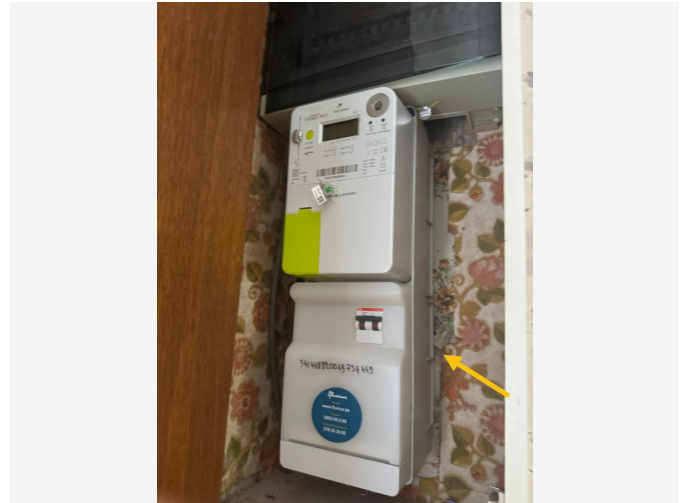
Overzichtsfoto

Detailfoto

Geen asbest

#	Type	Referentie	Resultaat
5.1	Mengmonster	-1	Geen asbest

Beschrijving	Pleisterwerk - muur
Omgeving	Binnen
Primaire drager	Binnenwand
Bindmiddel van materiaal	Gips - kalk
Gebondenheid op basis van bindmiddel	Niet-hechtgebonden
Hoeveelheid (oppervlakte - dikte - aantal)	• 150,00 m <sup>2</sup> - 0,30 cm - 1 stuk
Totaal volume	0,45 m <sup>3</sup>
Identificatiemethode	Vaststelling met monsternamen
Destructieve handeling voor identificatie	Nee
Opmerking	trap (trap in slpk) droog(wk) keuken (nat) geen ketel de hoeveelheid is een inschatting

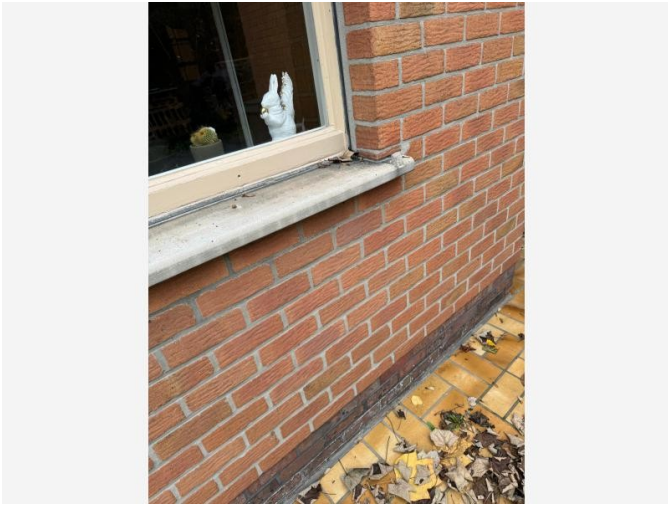
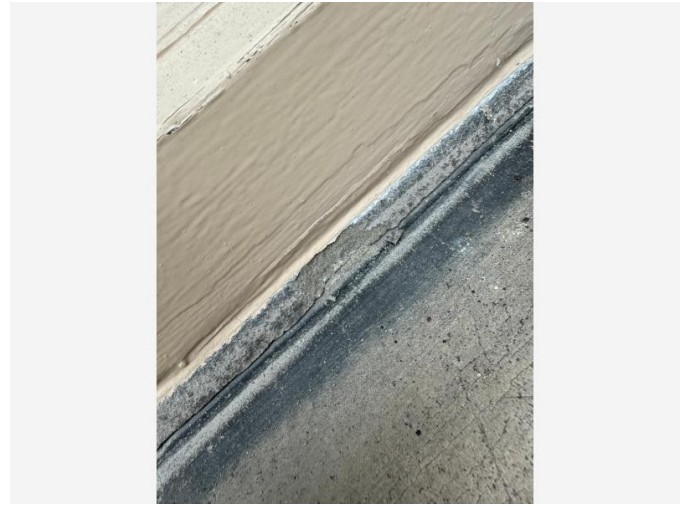
Overzichtsfoto

Detailfoto

Geen asbest

#	Type	Referentie	Resultaat
6.1	Puntmonster	2	Geen asbest

Beschrijving	Kit
Omgeving	Buiten
Primaire drager	Wandopening verticaal (raam, deur, ...)
Bindmiddel van materiaal	Kitten, mastiek, pasta
Gebondenheid op basis van bindmiddel	Hecht
Hoeveelheid (gewicht - aantal)	<ul style="list-style-type: none"><li>• 0,30 kg - 1 stuk</li></ul>
Totaal gewicht	0,30 kg
Identificatiemethode	Vaststelling met monstername
Destructieve handeling voor identificatie	Nee
Opmerking	De hoeveelheid is een inschatting
