# Asbestinventarisatetest

Kegelstraat 11, 2580 Putte

Attestnummer : 20241125-000322.000

Uitgegeven op : 25.11.2024

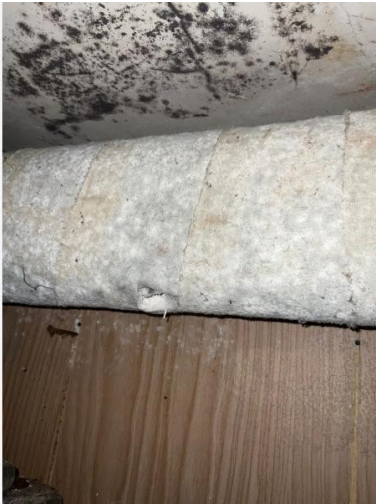
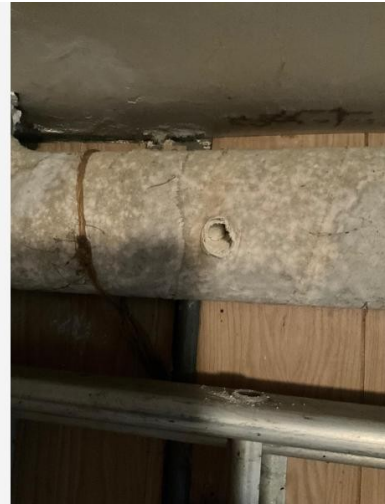
| Eindbeoordeling materiaalrisico | Hoog materiaalrisico en/of hoge kans op vezelvrijgave |

| Gebondenheid | Categorie 2: niet-hechtgebonden met matrix |
| Asbestsoort (vezeltype) | Amfibool aanwezig, uitgezonderd crocidoliet |
| Asbestconcentratie | Hoog (>= 50%) |
| Toestand van het materiaal | Matig beschadigd, matig verweerd |

| # | Type | Referentie | Resultaat |
|---|---|---|---|
| 1.1 | Mengmonster | M003 | Amosiet |

| Beschrijving | Leidingisolatie (gips) rechte stukken |

**Dringend verwijderen**

- Zorg voor een veilig beheer en verwijder dit asbestmateriaal wanneer het bij werken eenvoudig bereikbaar wordt. Controleer de toestand jaarlijks op wijzigingen.

- Hermetische zone (erkend asbestverwijderaar)  
Deze toepassing kan enkel door een erkende asbestverwijderaar via de methodiek van hermetische zone verwijderd worden omdat verwijdering via de methodiek van eenvoudige handelingen en/of couveusezakmethode niet mogelijk is; en er automatisch een verhoogd risico op vrijgave van asbestvezels ontstaat.

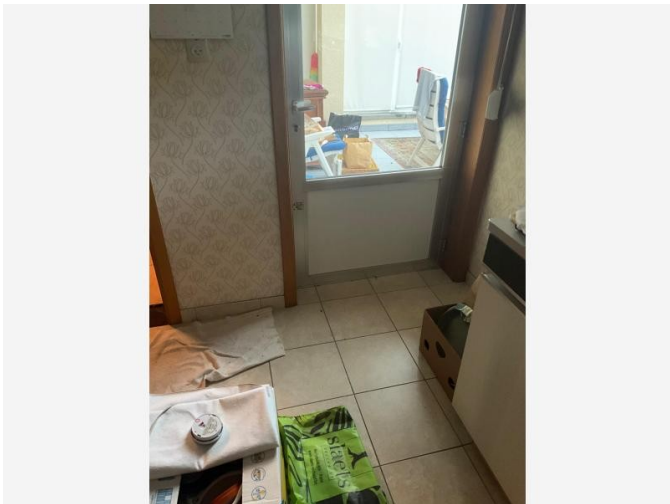
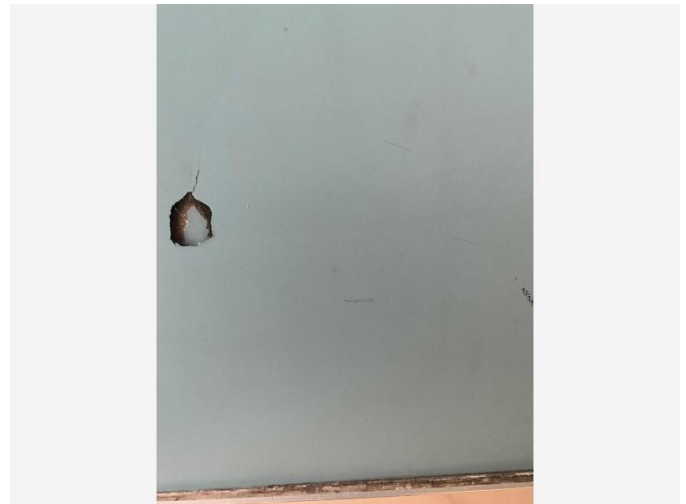
| Eindbeoordeling materiaalrisico | Hoog materiaalrisico en/of hoge kans op vezelvrijgave |

| Gebondenheid | Categorie 1: hechtgebonden in oorsprong |
| Asbestsoort (vezeltype) | Crocidoliet aanwezig |
| Toestand van het materiaal | Matig beschadigd, matig verweerd |

| Beschrijving | Glasal deurpaneel |

**Dringend verwijderen**

- Zorg voor een veilig beheer en verwijder dit asbestmateriaal wanneer het bij werken eenvoudig bereikbaar wordt. Controleer de toestand jaarlijks op wijzigingen.

- Eenvoudige handelingen: mag via doe-het-zelf of door werknemer(s) met opleidingsattest eenvoudige handelingen  
Deze toepassing kan door een aannemer die over een opleidingsattest eenvoudige handelingen beschikt of door een particulier (doe-het-zelf) verwijderd worden.

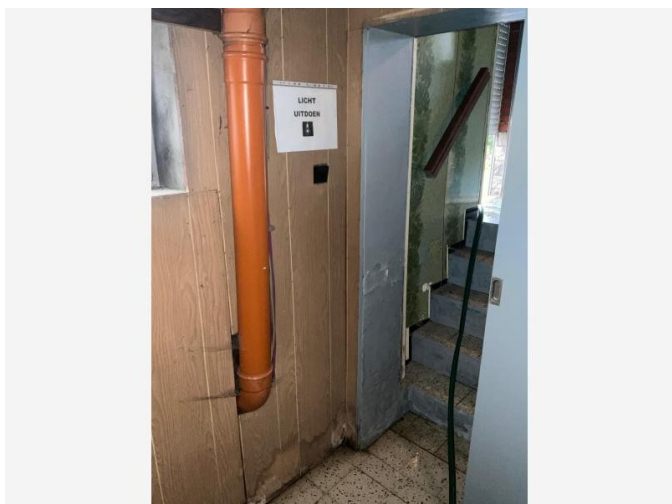
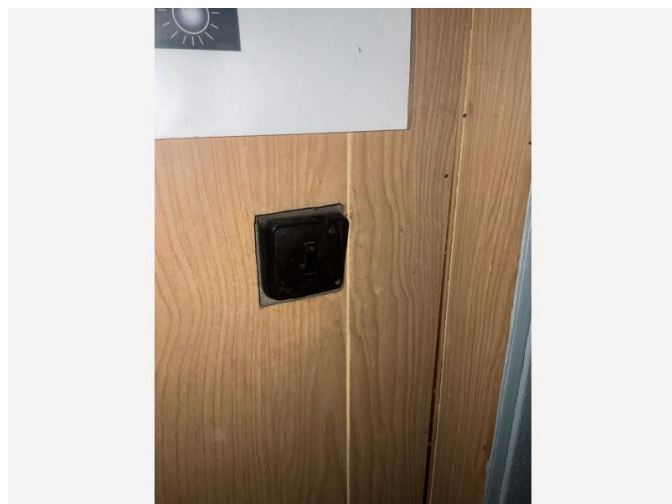
| Eindbeoordeling materiaalrisico | Verhoogd materiaalrisico en/of verhoogde kans op vezelvrijgave |

| Toestand van het materiaal | Licht beschadigd, licht verweerd. Intact calciumsilicaatmateriaal of categorie III 'gebondenheid' |

| Beschrijving | Bakeliet schakelaars/stopcontacten |

Verwijderen

- Zorg voor een veilig beheer en verwijder dit asbestmateriaal wanneer het bij werken eenvoudig bereikbaar wordt. Controleer de toestand jaarlijks op wijzigingen.

- Eenvoudige handelingen: mag via doe-het-zelf of door werknemer(s) met opleidingsattest eenvoudige handelingen  
Deze toepassing kan door een aannemer die over een opleidingsattest eenvoudige handelingen beschikt of door een particulier (doe-het-zelf), verwijderd worden.

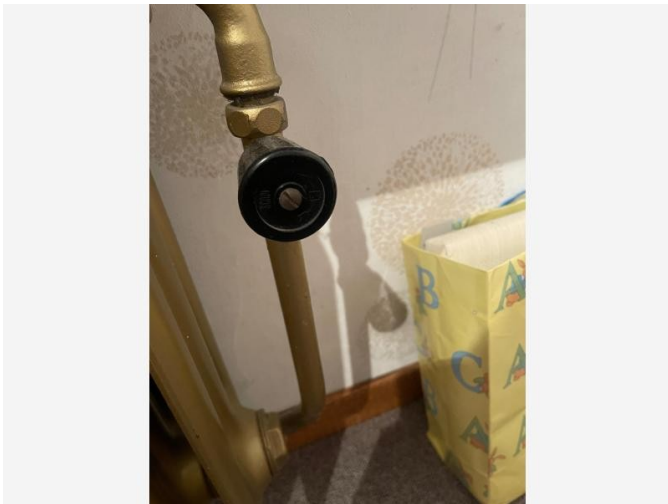
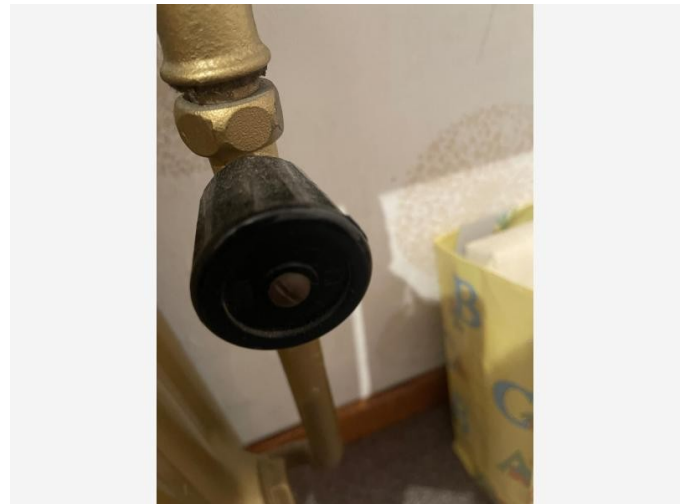
| Eindbeoordeling materiaalrisico | Verhoogd materiaalrisico en/of verhoogde kans op vezelvrijgave |

| Toestand van het materiaal | Licht beschadigd, licht verweerd. Intact calciumsilicaatmateriaal of categorie III 'gebondenheid' |

| Beschrijving | Bakeliet cv-knoppen |

Verwijderen

- Zorg voor een veilig beheer en verwijder dit asbestmateriaal wanneer het bij werken eenvoudig bereikbaar wordt. Controleer de toestand jaarlijks op wijzigingen.

- Eenvoudige handelingen: mag via doe-het-zelf of door werknemer(s) met opleidingsattest eenvoudige handelingen  
Deze toepassing kan door een aannemer die over een opleidingsattest eenvoudige handelingen beschikt of door een particulier (doe-het-zelf), verwijderd worden.

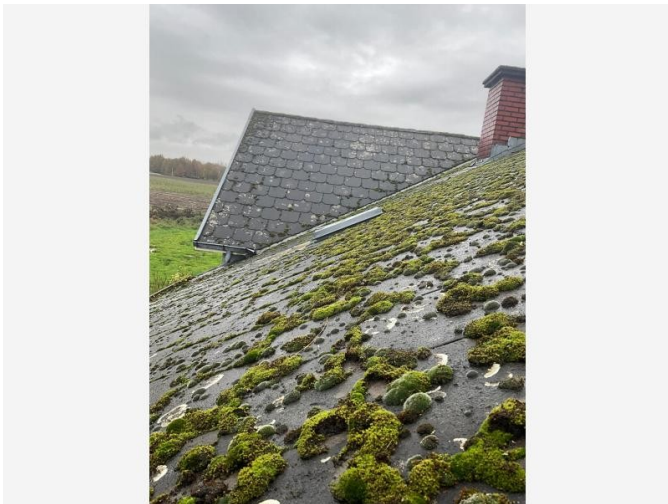
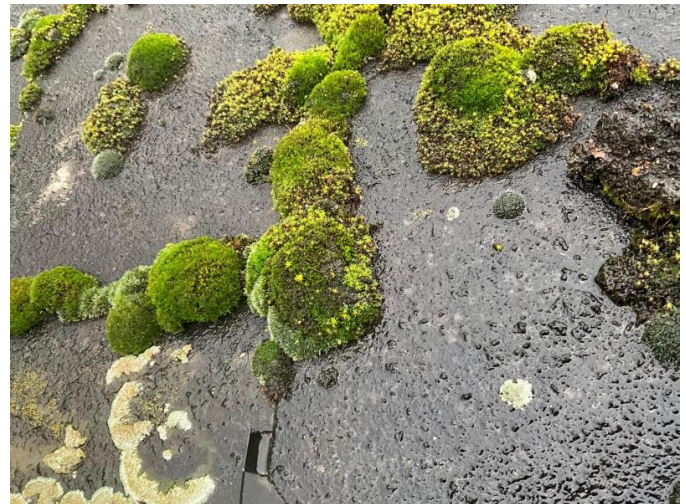
| Eindbeoordeling materiaalrisico | Verhoogd materiaalrisico en/of verhoogde kans op vezelvrijgave |

| Asbestsoort (vezeltype) | Crocidoliet aanwezig |
| Toestand van het materiaal | Matig beschadigd, matig verweerd |

| Beschrijving | Dak bestaande uit leien |

Verwijderen

- Zorg voor een veilig beheer en verwijder dit asbestmateriaal wanneer het bij werken eenvoudig bereikbaar wordt. Controleer de toestand jaarlijks op wijzigingen.
- Hemelwater dat afspoelt van asbestcement daken of gevels kan asbestdeeltjes bevatten. Gebruik het enkel voor gesloten circuits (bv. spoelen toiletten). Reinig na het vervangen van het dak of de gevel de dakgoten en regenwaterput of -ton om asbesthoudend sediment of slib te verwijderen

- Eenvoudige handelingen: mag via doe-het-zelf of door werknemer(s) met opleidingsattest eenvoudige handelingen  
Deze toepassing kan door een aannemer die over een opleidingsattest eenvoudige handelingen beschikt of door een particulier (doe-het-zelf) verwijderd worden.

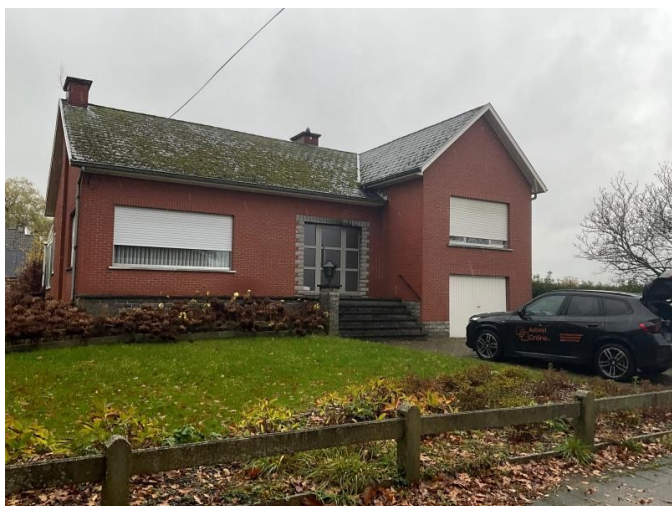
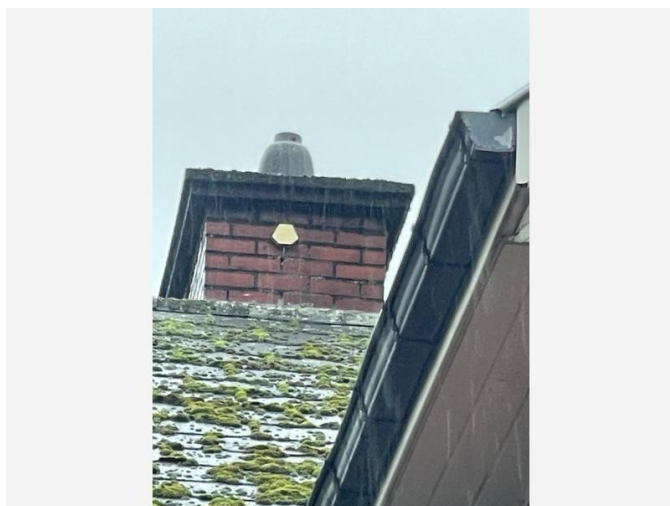
| Eindbeoordeling materiaalrisico | Verhoogd materiaalrisico en/of verhoogde kans op vezelvrijgave |

| Gebondenheid | Categorie 1: hechtgebonden in oorsprong |
| Asbestsoort (vezeltype) | Crocidoliet aanwezig |

Verwijderen

- Verwijder dit asbestmateriaal zo snel mogelijk. Volg de toestand goed op.

- Eenvoudige handelingen: mag via doe-het-zelf of door werknemer(s) met opleidingsattest eenvoudige handelingen  
Deze toepassing kan door een aannemer die over een opleidingsattest eenvoudige handelingen beschikt of door een particulier (doe-het-zelf), verwijderd worden.

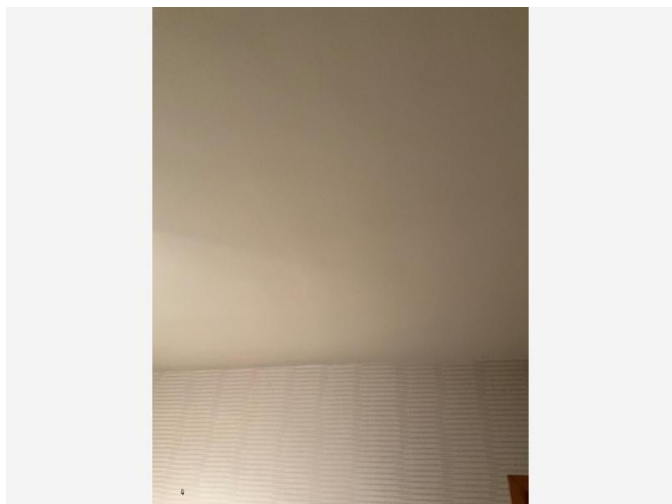
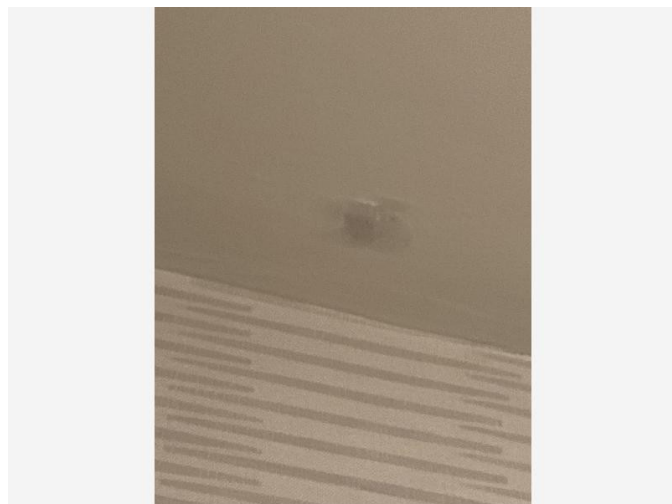
## Fiche 15: Pleisterwerk plafonds

Geen asbest

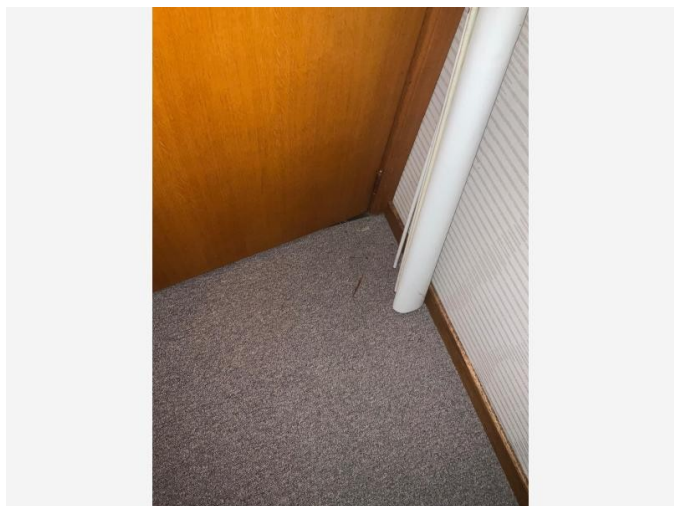
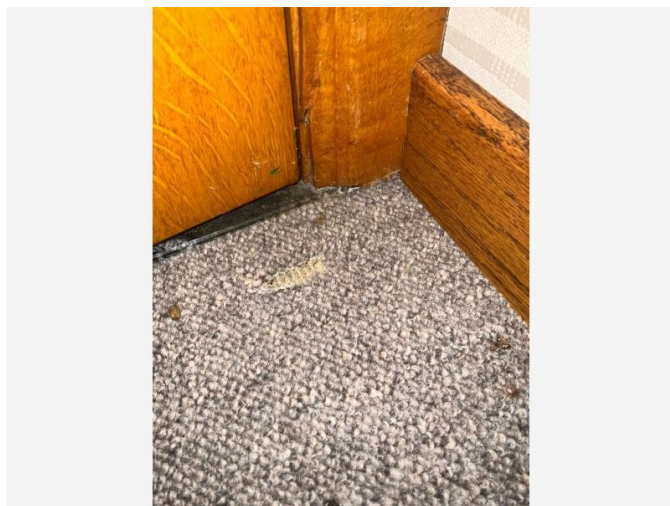
## Fiche 16: Lijm

Geen asbest

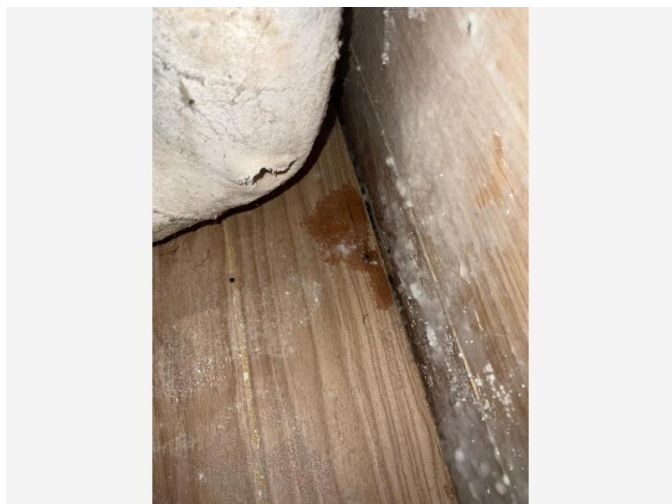
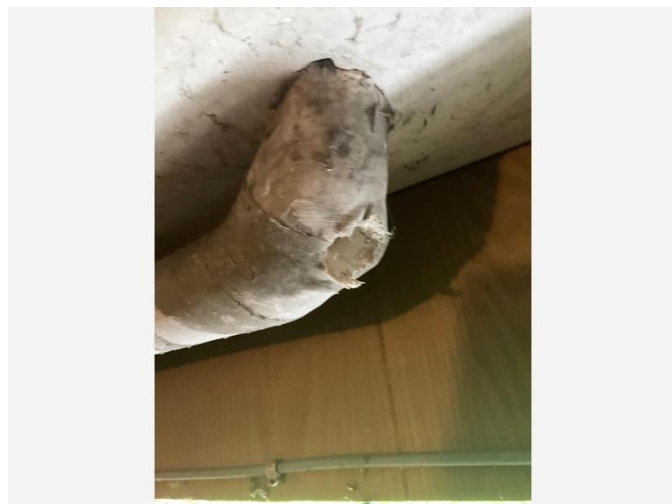
## Fiche 18: Leidingisolatie (gips) bochten

Geen asbest

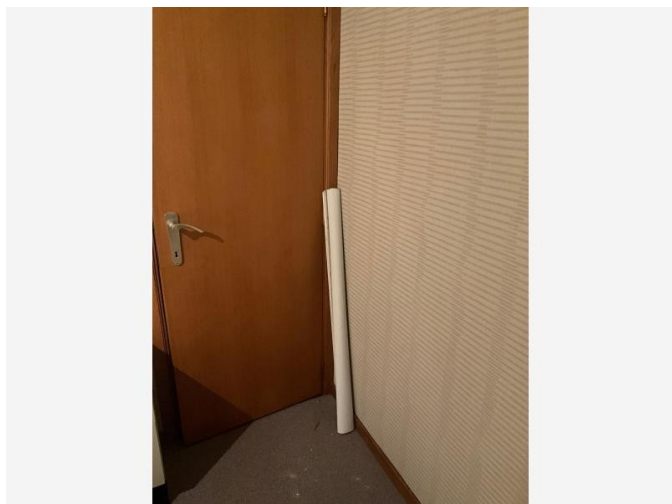
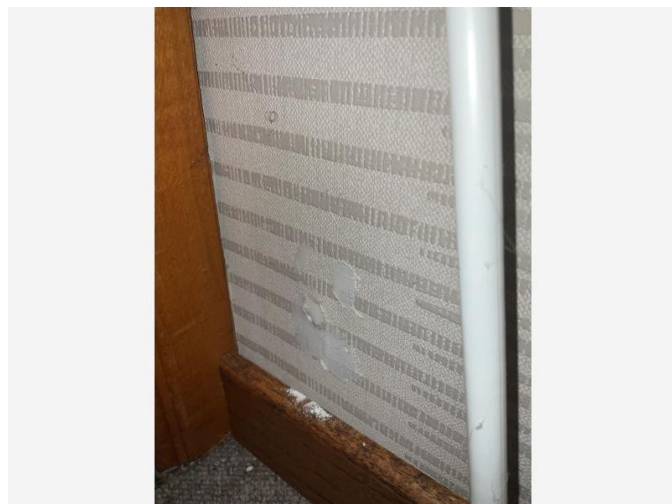
## Fiche 19: Pleisterwerk wanden

Geen asbest
