Asbestinventarisatetest

Alfons Roelandsstraat 18/1, 3010 Leuven

Attestnummer : 20241229-000074.000

Uitgegeven op : 29.12.2024

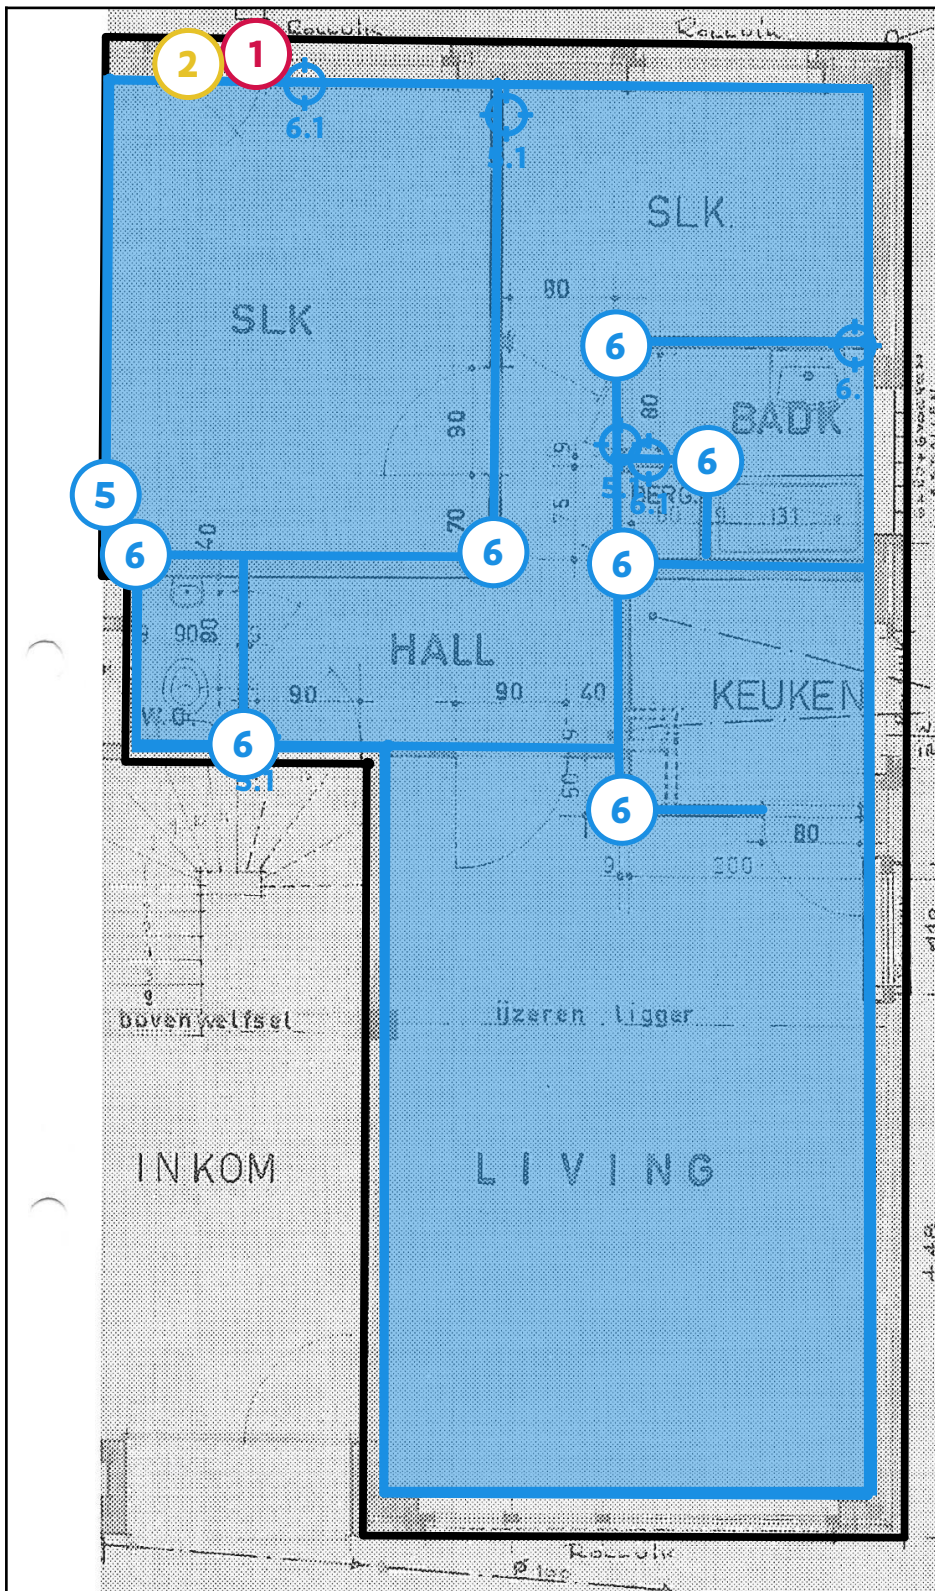
Plan 1.1: Appartement nummer 1 plan

1. Mastiek achterdeur	Asbestmateriaal	Dringend verwijderen
2. Deurpaneel achterdeur	Asbestmateriaal	Zorgvuldig beheren
5. Pleister plafonds	Geen asbest	-
5.1 Code: MM02	Mengmonster	-
6. Pleister wanden	Geen asbest	-
6.1 Code: MM01	Mengmonster	-

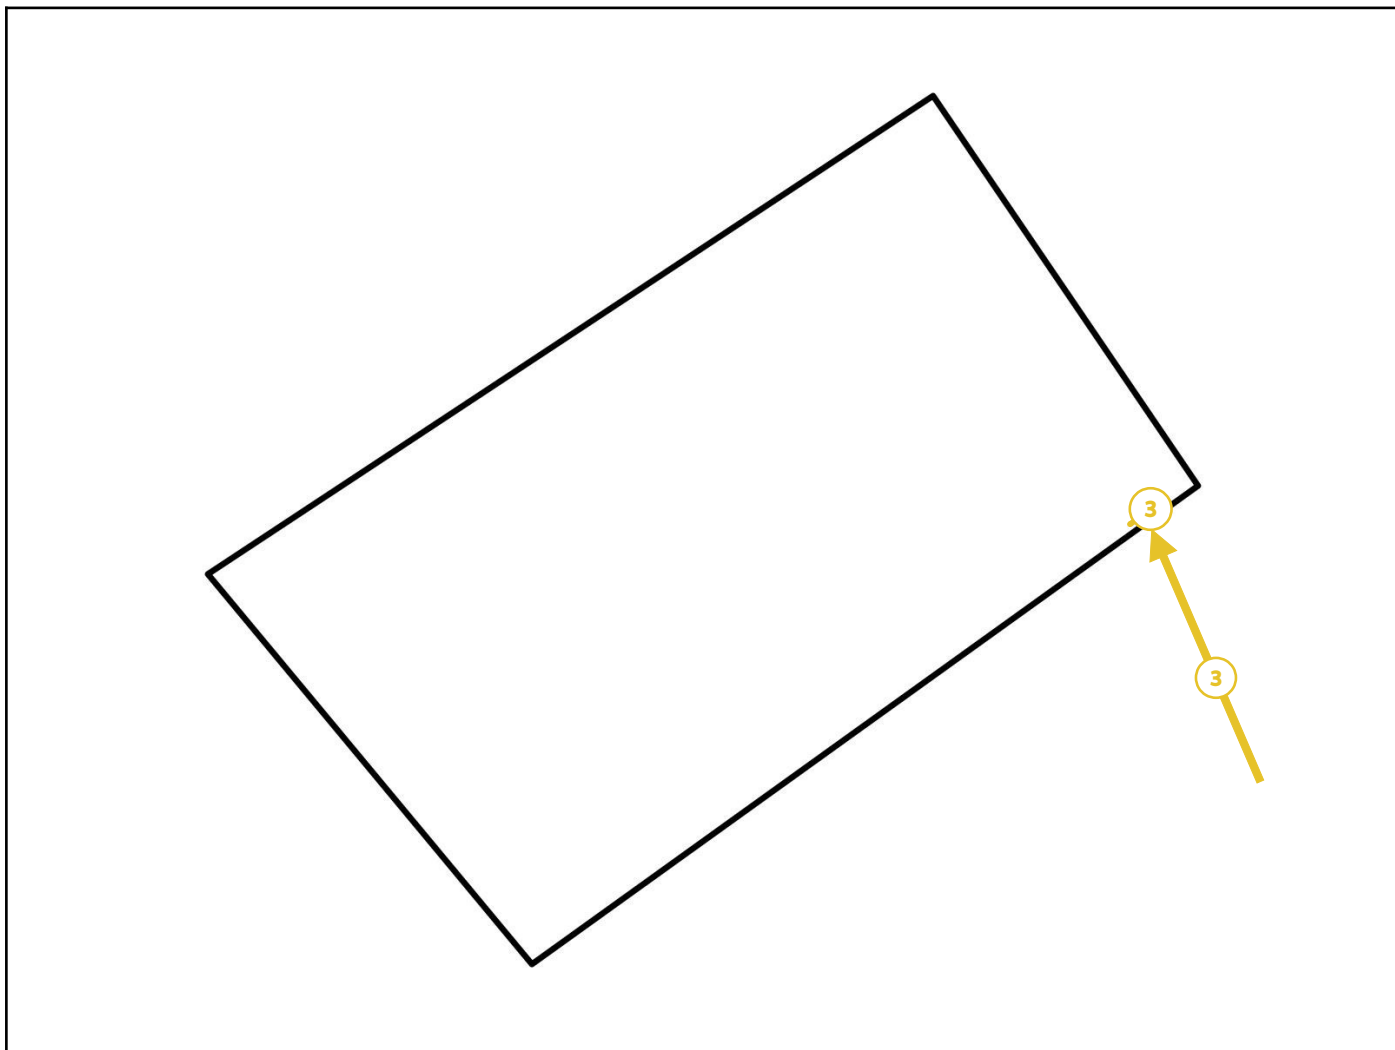
Plan 2.1: Garage nummer 1 plan

Beschrijving	Type	Actie
3. Bakeliet elektrisch materiaal	Asbestmateriaal	Zorgvuldig beheren

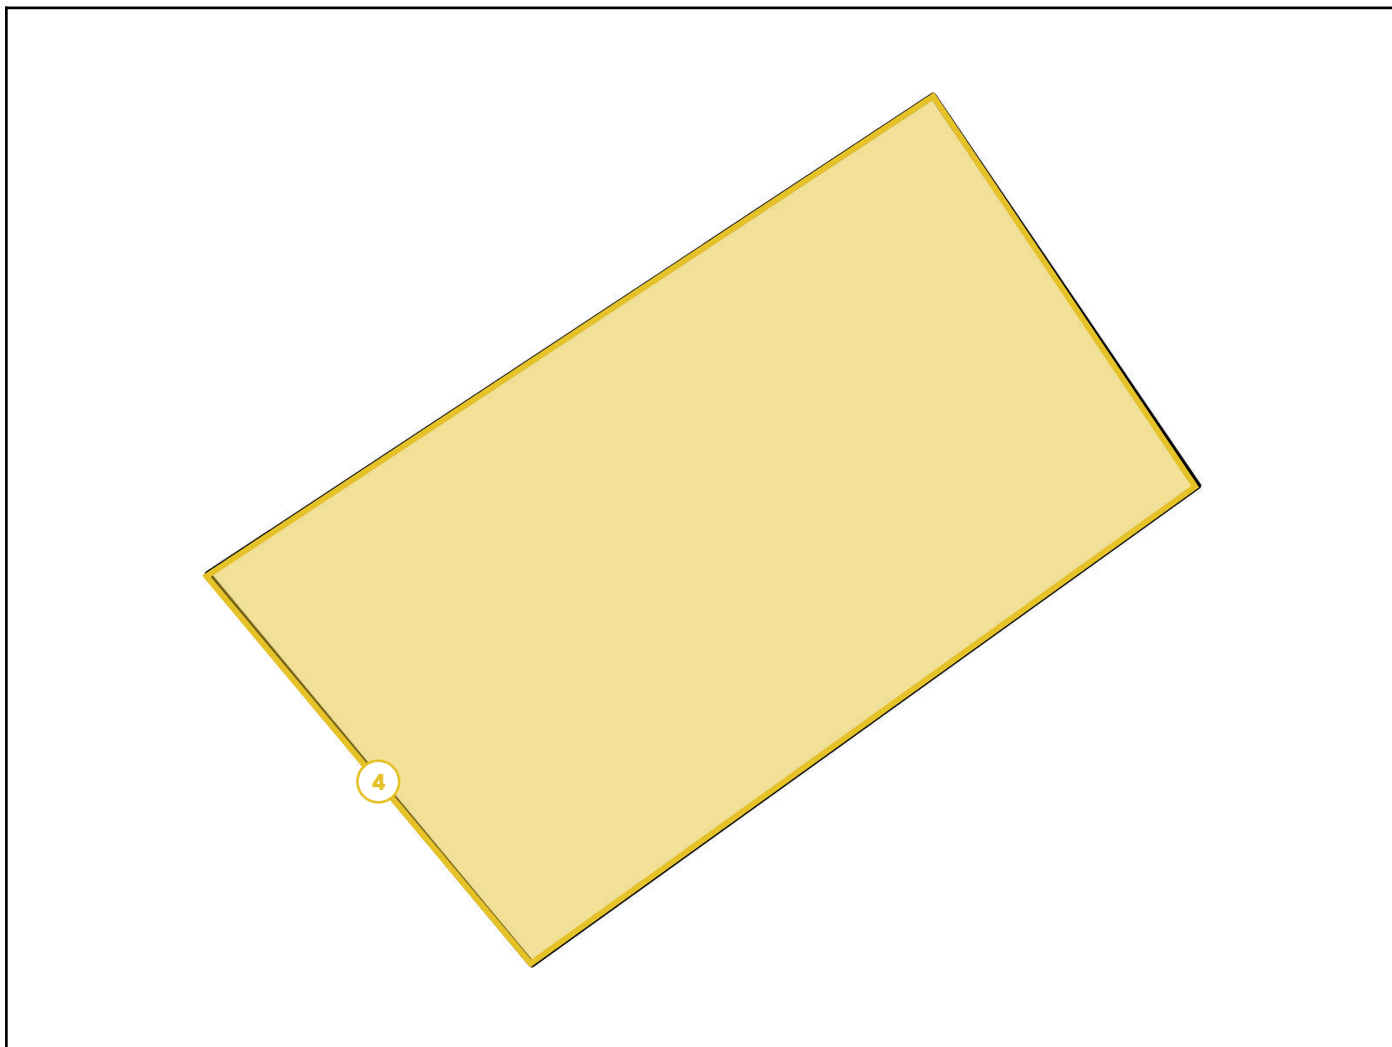
Plan 2.2: Dak garage nummer 1 plan

Beschrijving	Type	Actie
4. Roofing dakbedekking garage	Asbestmateriaal	Zorgvuldig beheren

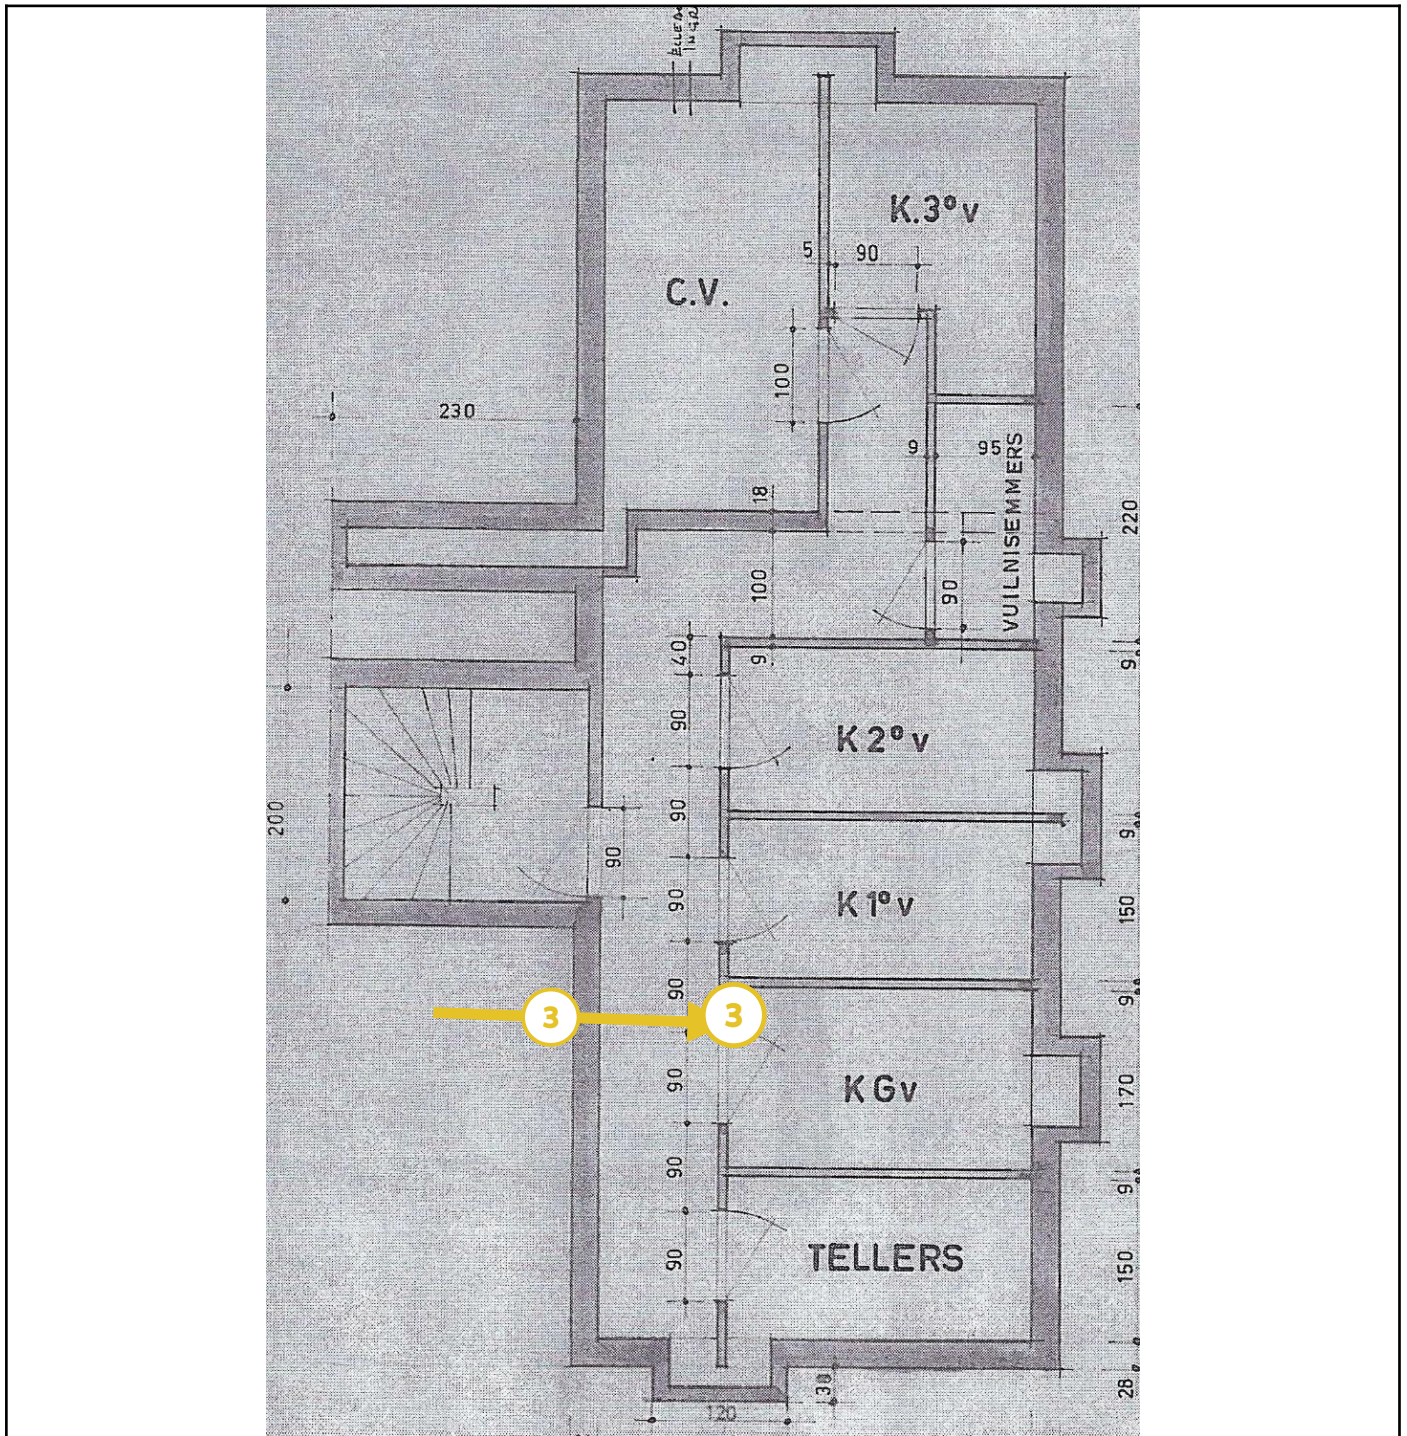
Plan 3.1: Kelder nummer 1 plan

Beschrijving	Type	Actie
3. Bakeliet elektrisch materiaal	Asbestmateriaal	Zorgvuldig beheren

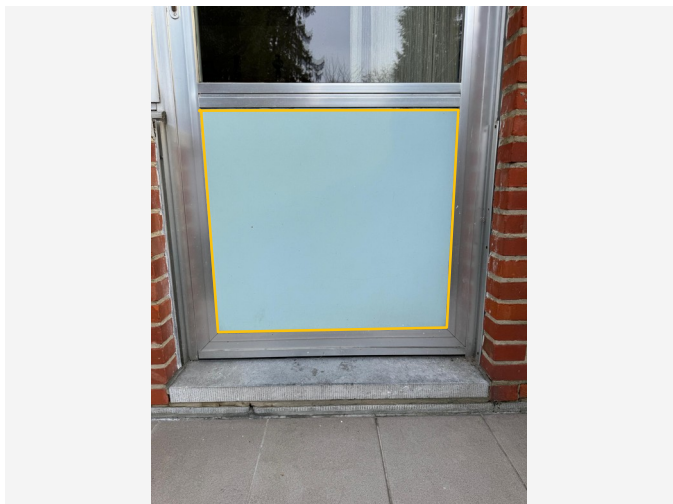
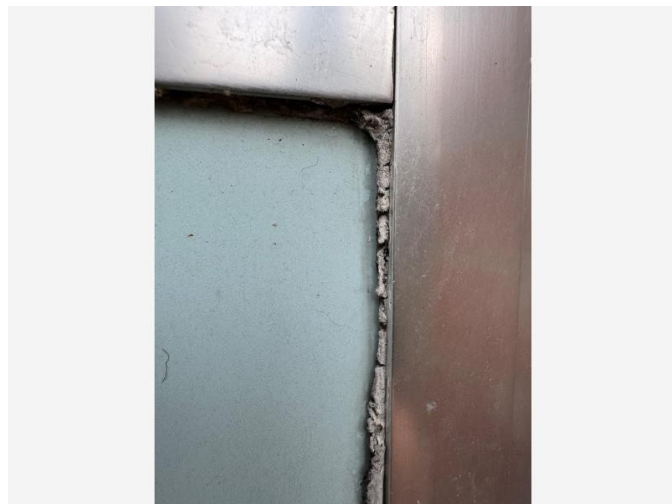
Eindbeoordeling materiaalrisico	Hoog materiaalrisico en/of hoge kans op vezelvrijgave
---------------------------------	---

Gebondenheid	Categorie 1: hechtgebonden in oorsprong
Asbestsoort (vezeltype)	Amfibool aanwezig, uitgezonderd crocidoliet
Asbestconcentratie	Laag (< 50%)
Afschermingsgraad van het gehele materiaal	Geheel of deels vrij aan de buitenlucht
Toestand van het materiaal	Zwaar beschadigd, zwaar verweerd

Beschrijving	Mastiek achterdeur
Omgeving	Buiten
Primaire drager	Wandopening verticaal (raam, deur, ...)
Asbestmateriaal	In-situ afwerkingslagen - Pasta, stopverf, voegsel, stopsel, vulsel, mastiek, katten, ...
Bindmiddel van asbestmateriaal	Kitten, mastiek, pasta
Gebondenheid op basis van bindmiddel	Hecht
Hoeveelheid (gewicht - aantal)	<ul style="list-style-type: none">• 0,10 kg - 1 stuk
Totaal gewicht	0,10 kg
Eenvoudig bereikbaar	Ja
Bevestigingswijze	<ul style="list-style-type: none">• Verlijmd, ingegoten, versmeerd
Identificatiemethode	Vaststelling zonder monsternamen
Destructieve handeling voor identificatie	Nee
Opmerking	<p>Het betreft de oude, hard geworden mastiek die gebruikt werd om het paneel onderaan in de achterdeur (deur tussen slaapkamer en terras) af te katten.</p> <p>Het betreft een ruwe schatting van de hoeveelheid.</p>

Dringend verwijderen

- Verwijder dit asbestmateriaal zo snel mogelijk. Volg de toestand goed op.

- Eenvoudige handelingen: mag via doe-het-zelf of door werknemer(s) met opleidingsattest eenvoudige handelingen
Mastiek is een hechtgebonden toepassing. Deze dient voorzichtig te worden verwijderd of in zijn geheel met schrijnwerk. Zorg ervoor dat er geen resten achterblijven.

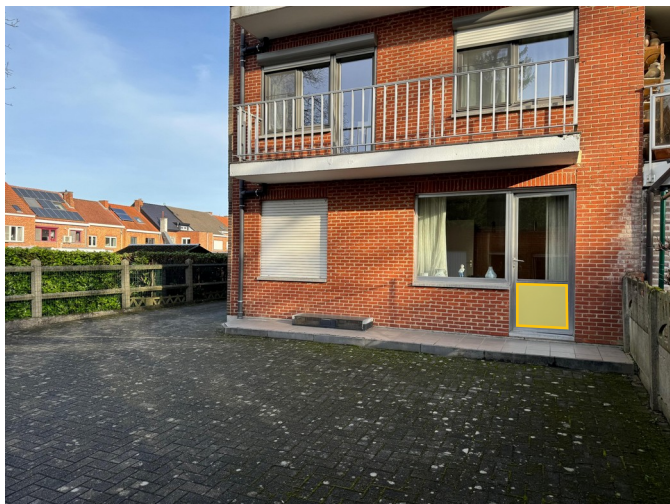
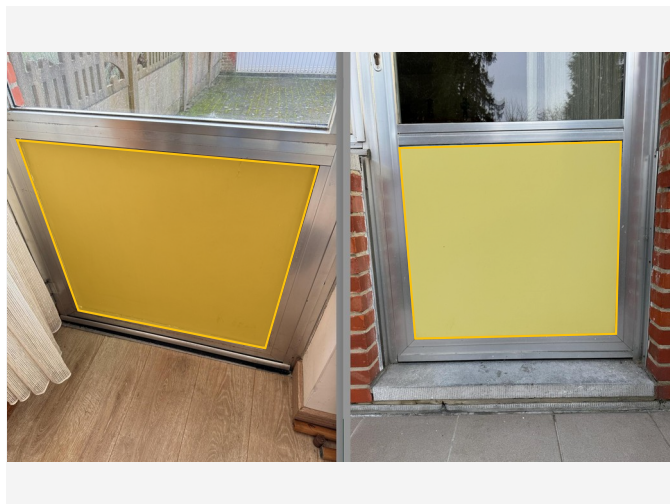
Eindbeoordeling materiaalrisico	Laag materiaalrisico en/of verlaagde kans op vezelvrijgave
Opmerking	Er werden geen beschadigingen aan het paneel vastgesteld. Het paneel was aan de binnenzijde echter behangen.

Gebondenheid	Categorie 1: hechtgebonden in oorsprong
Asbestsoort (vezeltype)	Crocidoliet aanwezig
Asbestconcentratie	Laag (< 50%)
Afschermingsgraad van het gehele materiaal	Geheel of deels (ook) vrij aan de binnenlucht
Toestand van het materiaal	Onbeschadigd, niet verweerd

Beschrijving	Deurpaneel achterdeur
Omgeving	Grenst aan binnen- en buitenlucht
Primaire drager	Wandopening verticaal (raam, deur, ...)
Asbestmateriaal	Plaat, paneel, tablet - Generiek
Bindmiddel van asbestmateriaal	Cement
Gebondenheid op basis van bindmiddel	Hecht
Hoeveelheid (oppervlakte - dikte - aantal)	• 0,46 m ² - 1,00 cm - 1 stuk
Totaal volume	0,005 m ³
Eenvoudig bereikbaar	Ja
Bevestigingswijze	• Geklemd
Identificatiemethode	Vaststelling zonder monsternamen
Destructieve handeling voor identificatie	Nee
Opmerking	Het betreft het paneel onderaan in de deur tussen slaapkamer en terras. Dit paneel bestaat zeer waarschijnlijk uit asbestvezelcement. Het is een gekende asbesthoudende toepassing.

Zorgvuldig beheren

- Zorg voor een veilig beheer. Vermijd het beschadigen van het asbestmateriaal. Controleer de toestand jaarlijks op wijzigingen.

- Eenvoudige handelingen: mag via doe-het-zelf of door werknemer(s) met opleidingsattest eenvoudige handelingen
Dit paneel dient voorzichtig en zorgvuldig in zijn geheel verwijderd te worden zonder het paneel te beschadigen. Best kan dit paneel samen met de deur verwijderd worden.

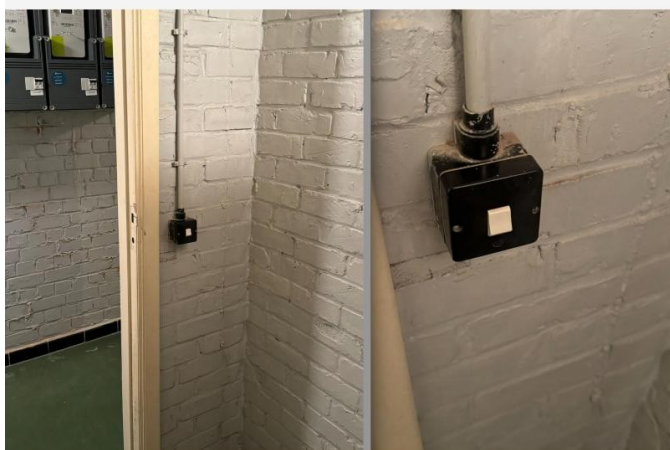
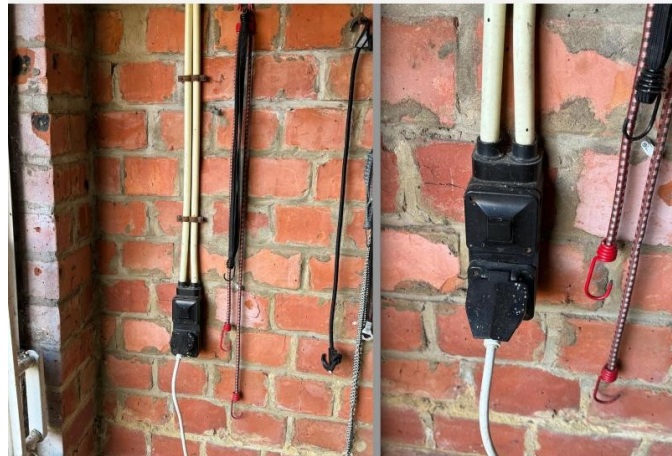
Eindbeoordeling materiaalrisico	Laag materiaalrisico en/of verlaagde kans op vezelvrijgave
---------------------------------	--

Gebondenheid	Categorie 1: hechtgebonden in oorsprong
Asbestsoort (vezeltype)	Crocidoliet aanwezig
Asbestconcentratie	Laag (< 50%)
Afschermingsgraad van het gehele materiaal	Geheel of deels (ook) vrij aan de binnenlucht
Toestand van het materiaal	Onbeschadigd, niet verweerd

Beschrijving	Bakeliet elektrisch materiaal
Omgeving	Binnen
Primaire drager	Communicatie en elektrische infrastructuur en uitrusting
Asbestmateriaal	Plaat, paneel, tablet - Type Bakeliet
Bindmiddel van asbestmateriaal	Kunststof of -hars
Gebondenheid op basis van bindmiddel	Hecht
Hoeveelheid (oppervlakte - dikte - aantal)	<ul style="list-style-type: none">• 0,02 m² - 1,00 cm - 1 stuk• 0,01 m² - 1,00 cm - 1 stuk
Totaal volume	< 0,001 m ³
Eenvoudig bereikbaar	Ja
Bevestigingswijze	<ul style="list-style-type: none">• Geschroefd
Identificatiemethode	Vaststelling zonder monsternamen
Destructieve handeling voor identificatie	Nee
Opmerking	Het betreft het elektrisch materiaal dat gebruikt werd in zowel de garage als in de kelder.

Zorgvuldig beheren

- Zorg voor een veilig beheer. Vermijd het beschadigen van het asbestmateriaal. Controleer de toestand jaarlijks op wijzigingen.

- Eenvoudige handelingen: mag via doe-het-zelf of door werknemer(s) met opleidingsattest eenvoudige handelingen
Elektrisch materiaal uit bakeliet zijn hechtgebonden toepassingen. Deze dienen voorzichtig te worden verwijderd zonder te breken.

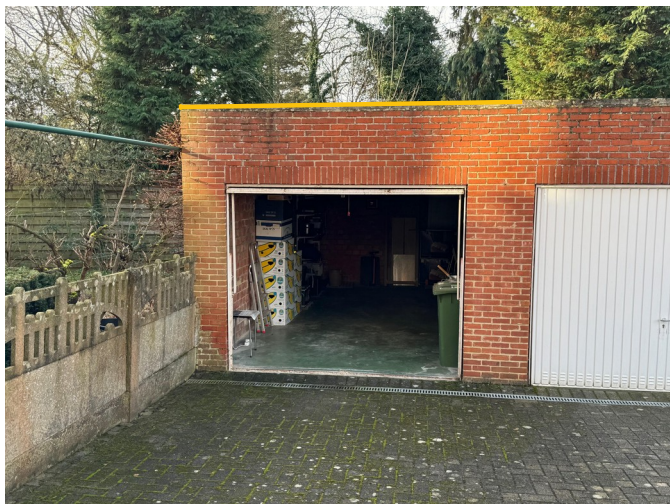
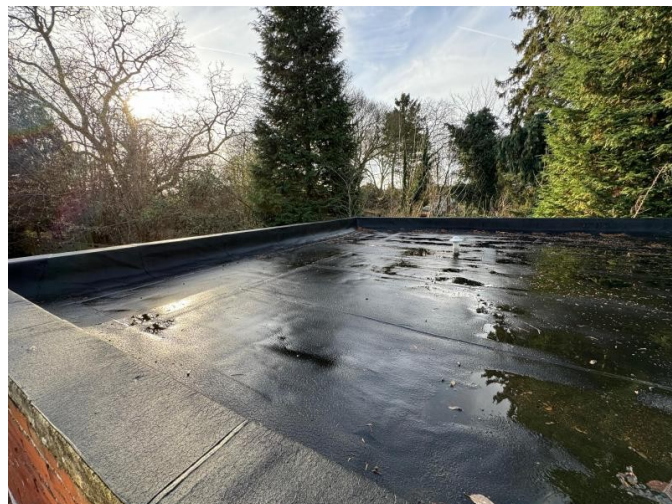
Het is aangewezen om een monstername uit te voeren om de aanwezigheid van asbest uit te sluiten.

Eindbeoordeling materiaalrisico	Laag materiaalrisico en/of verlaagde kans op vezelvrijgave
---------------------------------	--

Gebondenheid	Categorie 1: hechtgebonden in oorsprong
Asbestsoort (vezeltype)	Alleen chrysotiel
Asbestconcentratie	Laag (< 50%)
Afschermingsgraad van het gehele materiaal	Geheel of deels vrij aan de buitenlucht
Toestand van het materiaal	Licht beschadigd, licht verweerd. Intact calciumsilicaatmateriaal of categorie III 'gebondenheid'

Beschrijving	Roofing dakbedekking garage
Omgeving	Buiten
Primaire drager	Plat dak
Asbestmateriaal	Dak- en gevelbekleding - Roofing
Bindmiddel van asbestmateriaal	Bitumen (roofing, teer, asfalt)
Gebondenheid op basis van bindmiddel	Hecht
Hoeveelheid (oppervlakte - aantal)	<ul style="list-style-type: none">• 26,00 m² - 1 stuk
Totale oppervlakte	26,00 m ²
Eenvoudig bereikbaar	Ja
Bevestigingswijze	<ul style="list-style-type: none">• Verlijmd, ingegoten, versmeerd
Identificatiemethode	Vaststelling zonder monstername Motivatie: Groot risico op structurele gevolgschade (lekschade, werking installatie,...)
Destructieve handeling voor identificatie	Nee
Opmerking	Het betreft de roofing die gebruikt werd als dakbedekking van de garage. Door de grote kans op structurele lekschade, werd er geen staalname uitgevoerd.

Zorgvuldig beheren

- Zorg voor een veilig beheer. Vermijd het beschadigen van het asbestmateriaal. Controleer de toestand jaarlijks op wijzigingen.
- Voer bijkomende staalname(s) uit.

- Eenvoudige handelingen: mag via doe-het-zelf of door werknemer(s) met opleidingsattest eenvoudige handelingen
Laat de roofing verwijderen door een dakwerker met opleidingsattest eenvoudige handelingen.

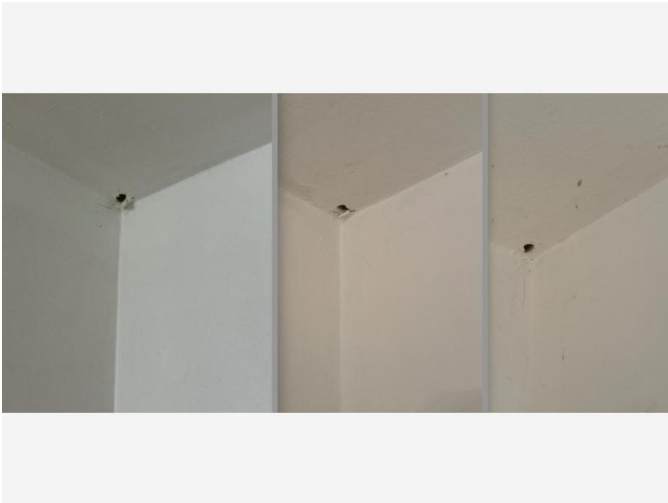
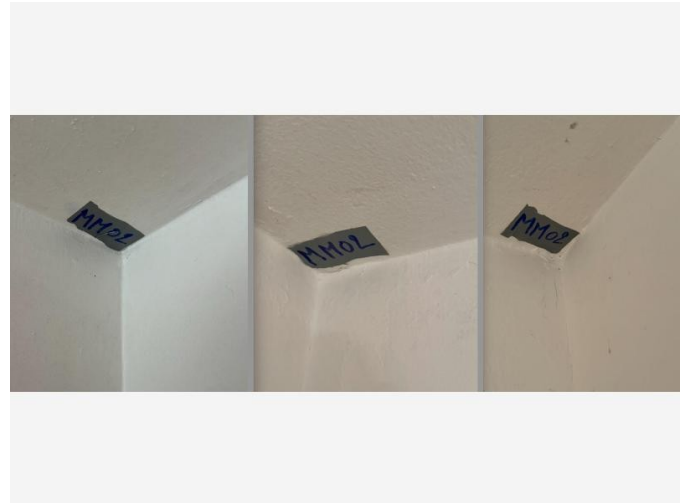
Fiche 5: Pleister plafonds

Geen asbest

#	Type	Referentie	Resultaat
5.1	Mengmonster	MM02	Geen asbest

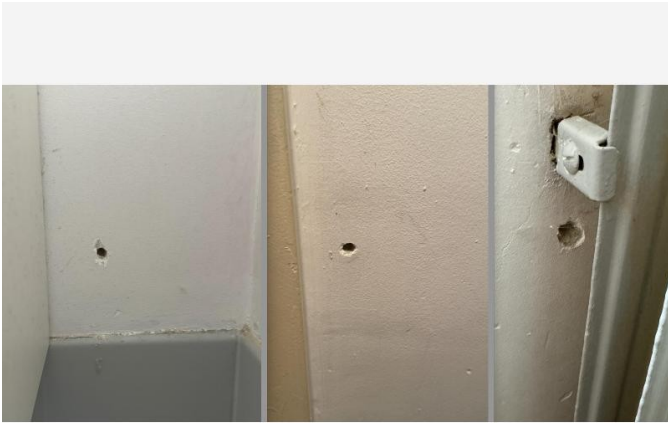
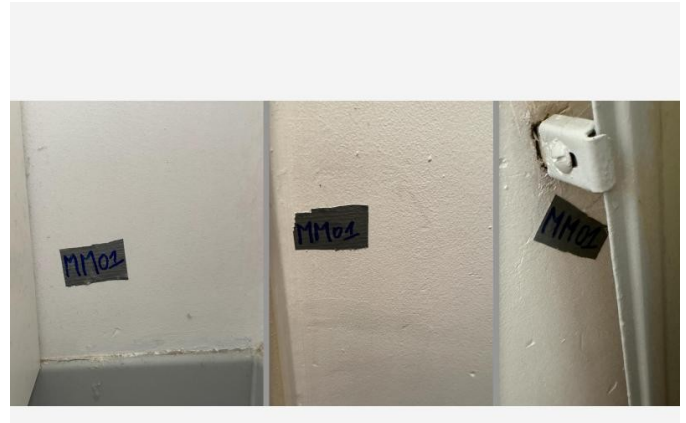
Fiche 6: Pleister wanden

Geen asbest

#	Type	Referentie	Resultaat
6.1	Mengmonster	MM01	Geen asbest
