# Asbestinventarisatetest

Sint-Pietersgroenestraat 5, 8000 Brugge

Attestnummer : 20240921-000121.000

Uitgegeven op : 21.09.2024

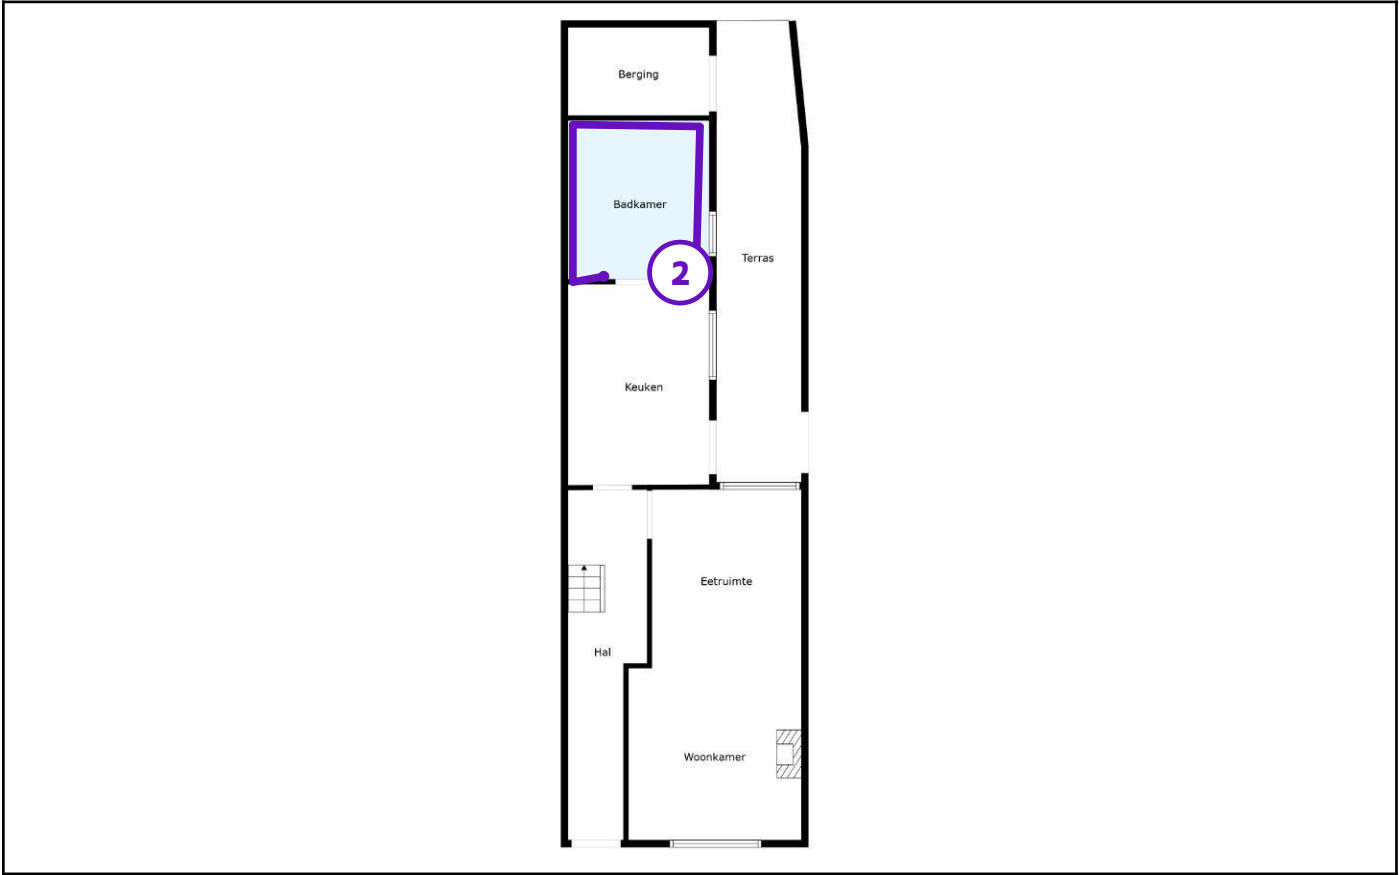
# Plan 1.1: gelijkvloers

| Beschrijving | Type | Actie |
|---|---|---|
| 2. tegellijnm faiences | Advies | - |

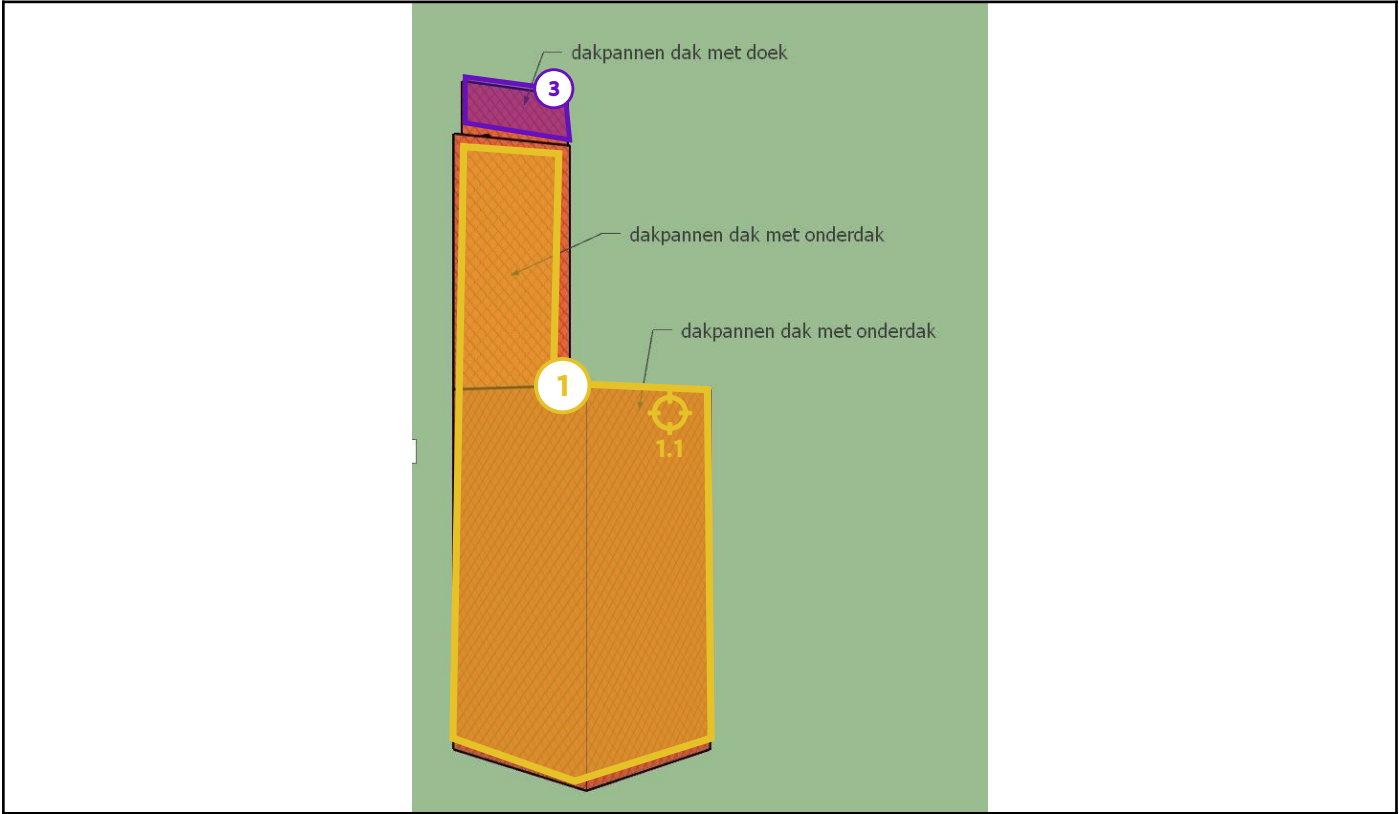
# Plan 1.7: dakplan

| Beschrijving | Type | Actie |
|---|---|---|
| 1. onderdak woning | Asbestmateriaal | Zorgvuldig beheren |
| 3. onderdak nieuw dakgedeelte | Advies | - |

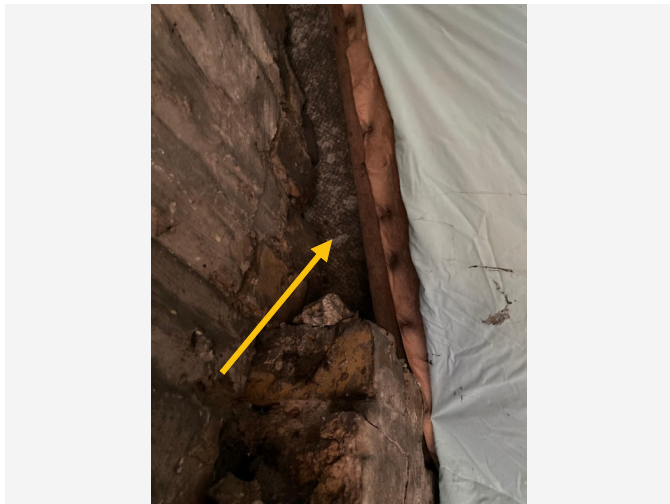
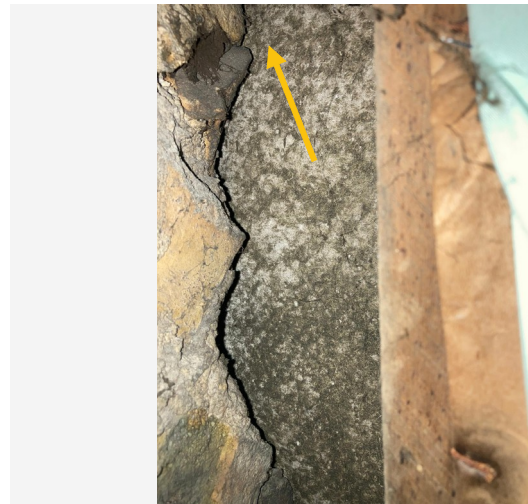
Het asbestmateriaal valt onder de mijlpaal van 2040.

| Eindbeoordeling materiaalrisico | Zeer laag materiaalrisico en/of zeer lage kans op vezelvrijgave |
| Opmerking | minerale wol voor de menuiserie plaat |

| Gebondenheid | Categorie 1: hechtgebonden in oorsprong |
| Asbestsoort (vezeltype) | Alleen chrysotiel |
| Asbestconcentratie | Laag (< 50%) |
| Toestand van het materiaal | Licht beschadigd, licht verweerd. Intact calciumsilicaatmateriaal of categorie III 'gebondenheid' |

| # | Type | Referentie | Resultaat |
|---|---|---|---|
| 1.1 | Puntmonster | MM03 | Chrysotiel |

| Beschrijving | onderdak woning |
| Asbestmateriaal | Plaat, paneel, tablet - Type Menuiserie |

- Zorg voor een veilig beheer en verwijder dit asbestmateriaal wanneer het bij werken eenvoudig bereikbaar wordt. Controleer de toestand jaarlijks op wijzigingen.

- Eenvoudige handelingen: mag via doe-het-zelf of door werknemer(s) met opleidingsattest eenvoudige handelingen  
verwijder dakpannen en stof/tengellatten - wrik daarna de onderdakplaten voorzichtig los met manuele hulpmiddelen ( koevoet-klauwhamer-priem-...) -benevel fixatiepunten alvorens te wrikken en zorg ervoor dat de onderdakplaten niet breken tijdens verhandelen. de platen voorzichtig naar begane grond brengen zonder gooien of via stortkoker . Vervolgens de dakplaten in een daartoe bestemde afvalzak voor asbest opbergen . draag PBM's tijdens de werken (masker type FFP 3 –Overall cat III klasse 5 of 6)

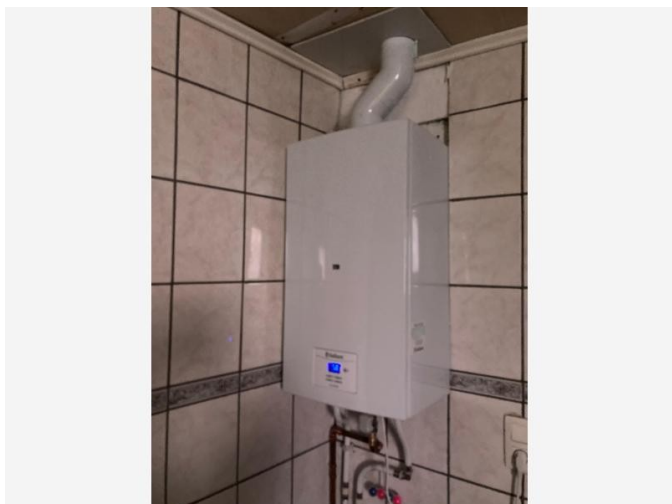
Mogelijk bevindt er zich asbestverdachte tegellijm/smeerlaag achter de wandtegels. Dit was niet waarneembaar, er waren geen bestaande beschadigingen of openingen in de wandtegels.

Bij renovatie - stalen laten nemen om dit uit te sluiten en de nodige BPM's gebruiken tijdens de werken.

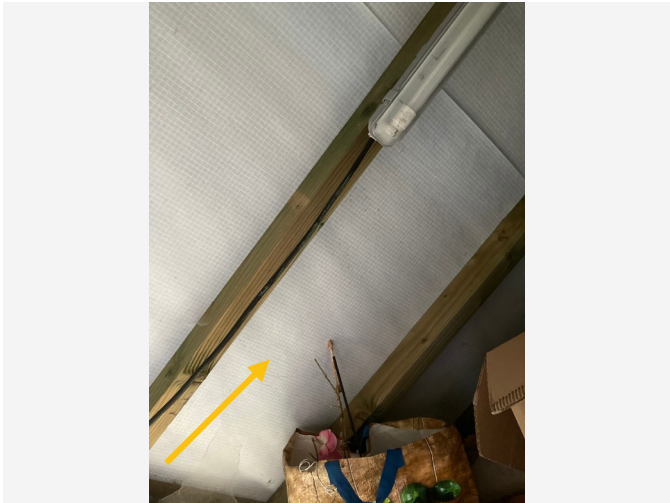
recent gerenoveerd dakgedeelte - onderdak met doek = niet -asbesthoudend

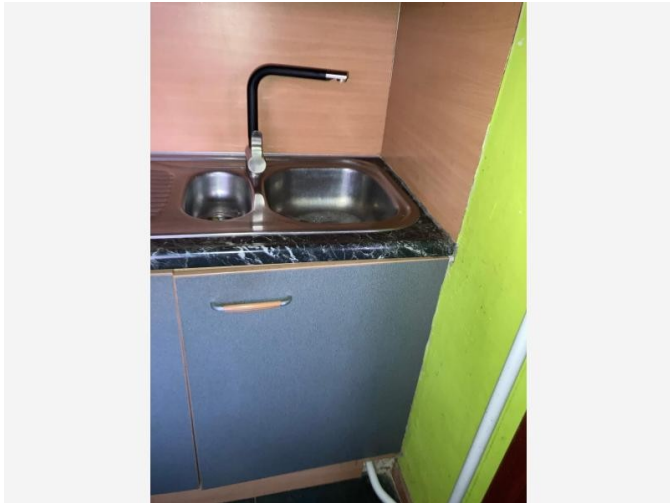
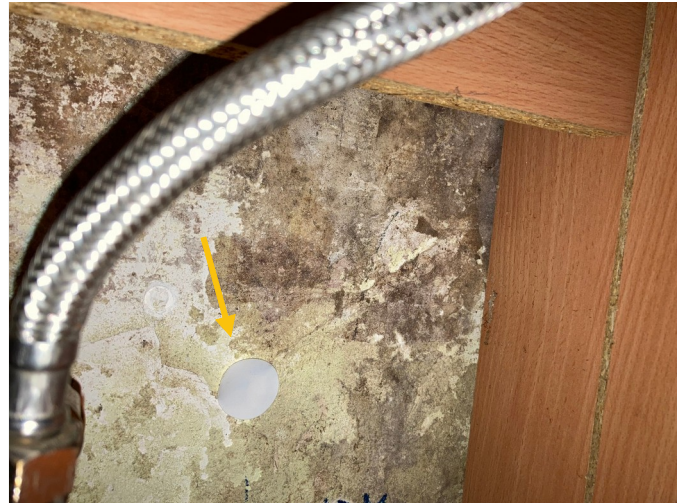
## Fiche 4: pleisterswerk muren woning

Geen asbest

| # | Type | Referentie | Resultaat |
|---|---|---|---|
| 4.1 | Mengmonster | MM01 | Geen asbest |

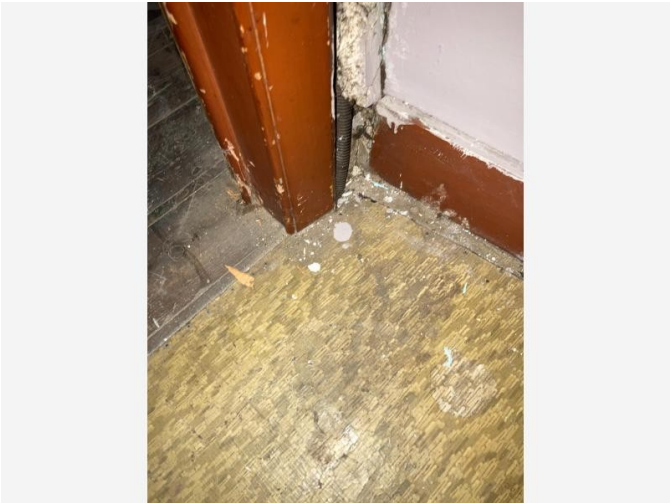
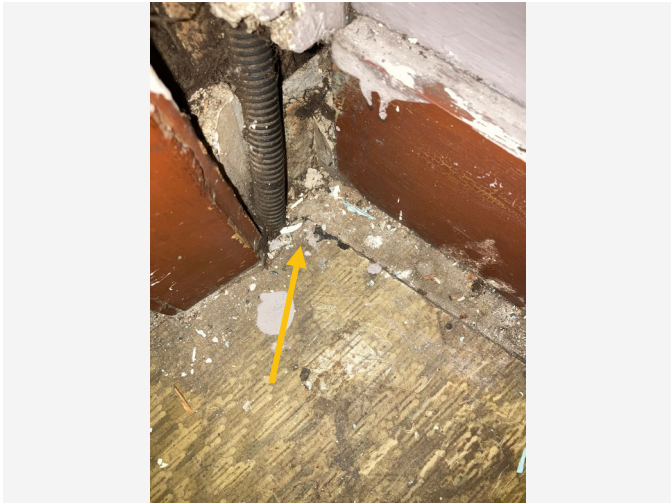
Geen asbest

| # | Type | Referentie | Resultaat |
|---|---|---|---|
| 5.1 | Puntmonster | MM04 | Geen asbest |

| Beschrijving | vloerzeil nachthall |

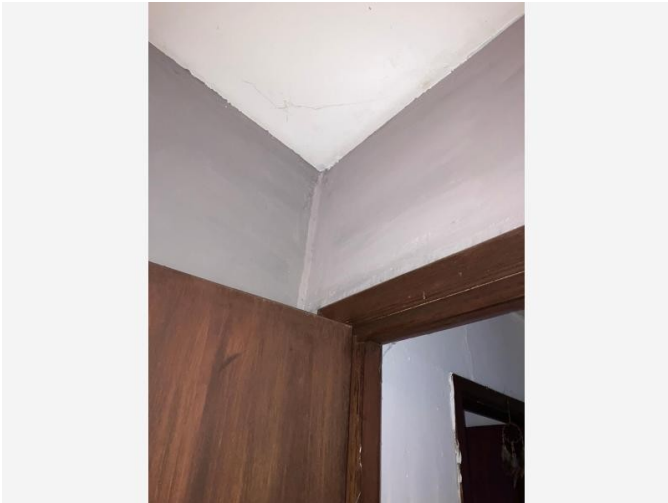
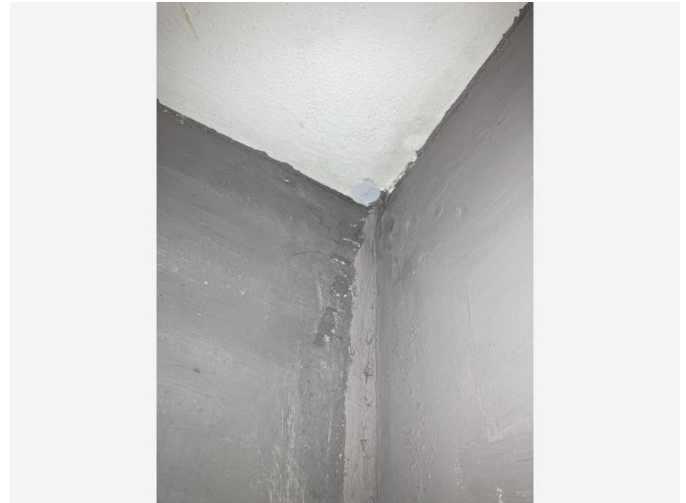
## Fiche 6: pleisterwerk plafond woning

Geen asbest

| # | Type | Referentie | Resultaat |
|---|---|---|---|
| 6.1 | Mengmonster | MM02 | Geen asbest |
