# Asbestinventarisatetest

Heidedijk 6, 3271 Scherpenheuvel-Zichem

Attestnummer : 20250117-000235.000

**Niet-asbestveilig**

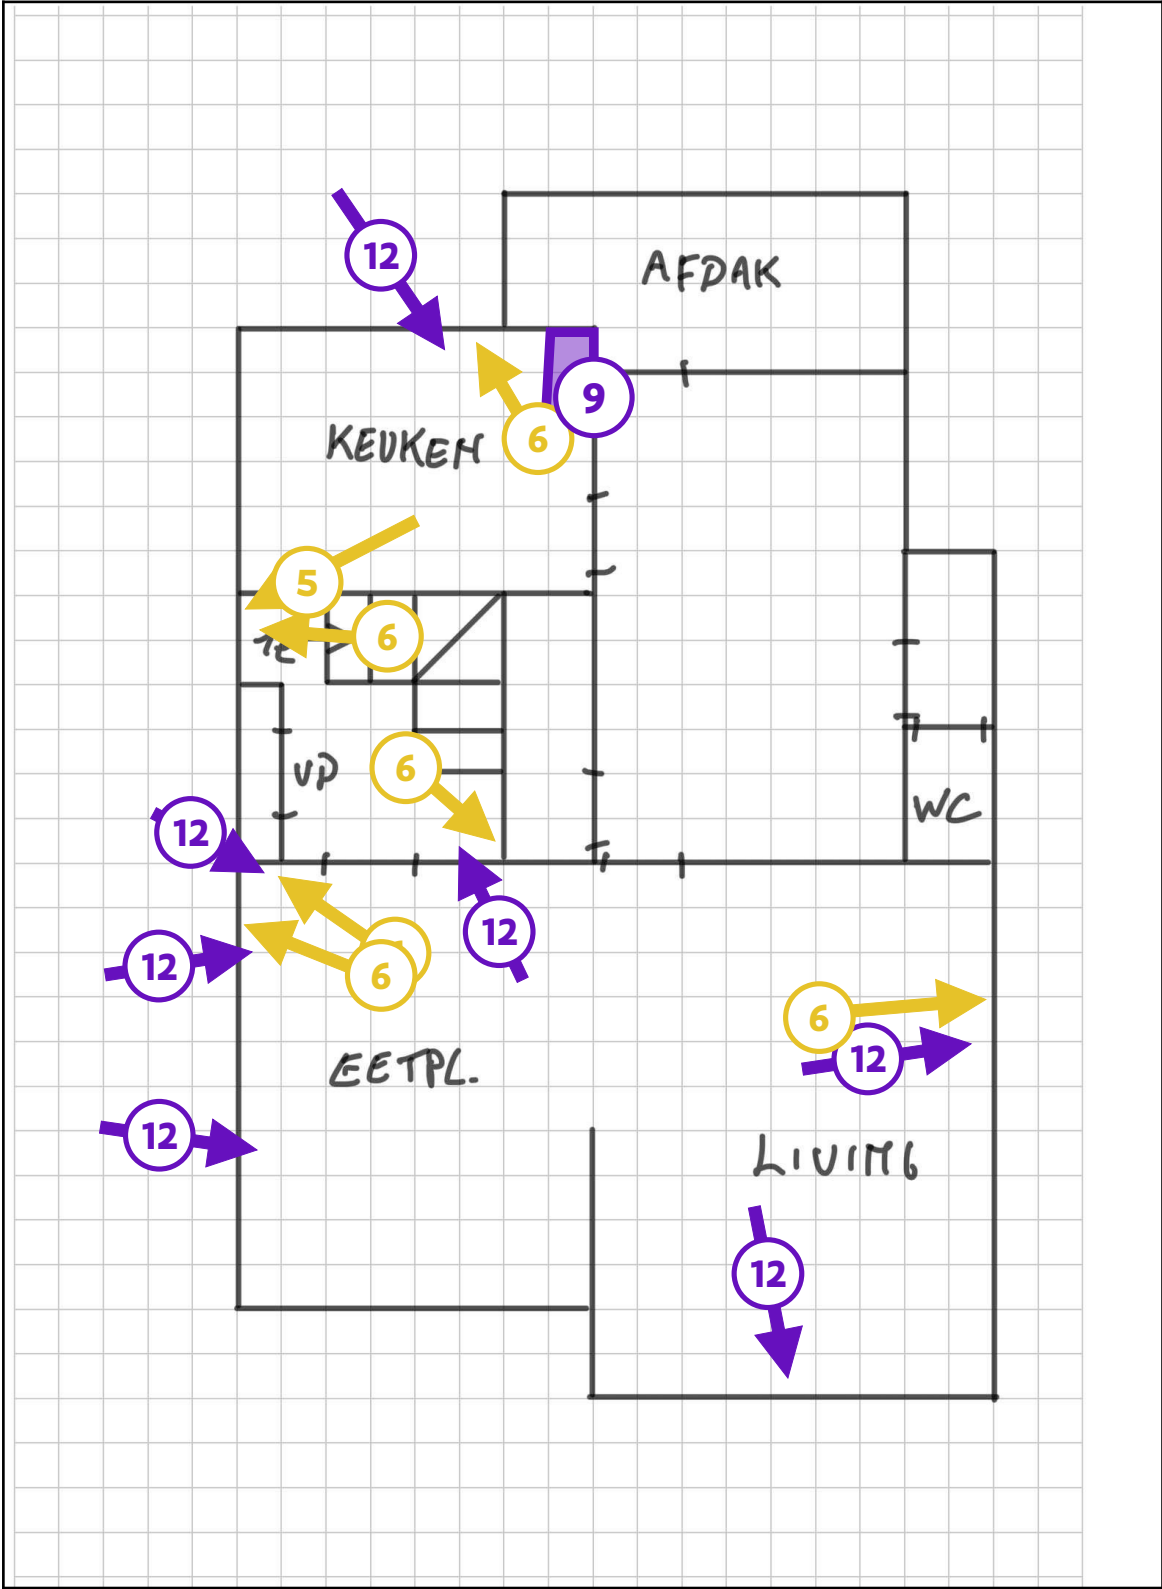
Plan 1.4: Gelijkvloers

| 5. Massal plaatje achter zekeringen | Asbestmateriaal | Zorgvuldig beheren |
| 6. Bakeliet toep. woning (schakelaars-verdeelboxen-radiatorknoppen) | Asbestmateriaal | Zorgvuldig beheren |
| 9. Openen schouw op verschillende daken | Beperking | - |

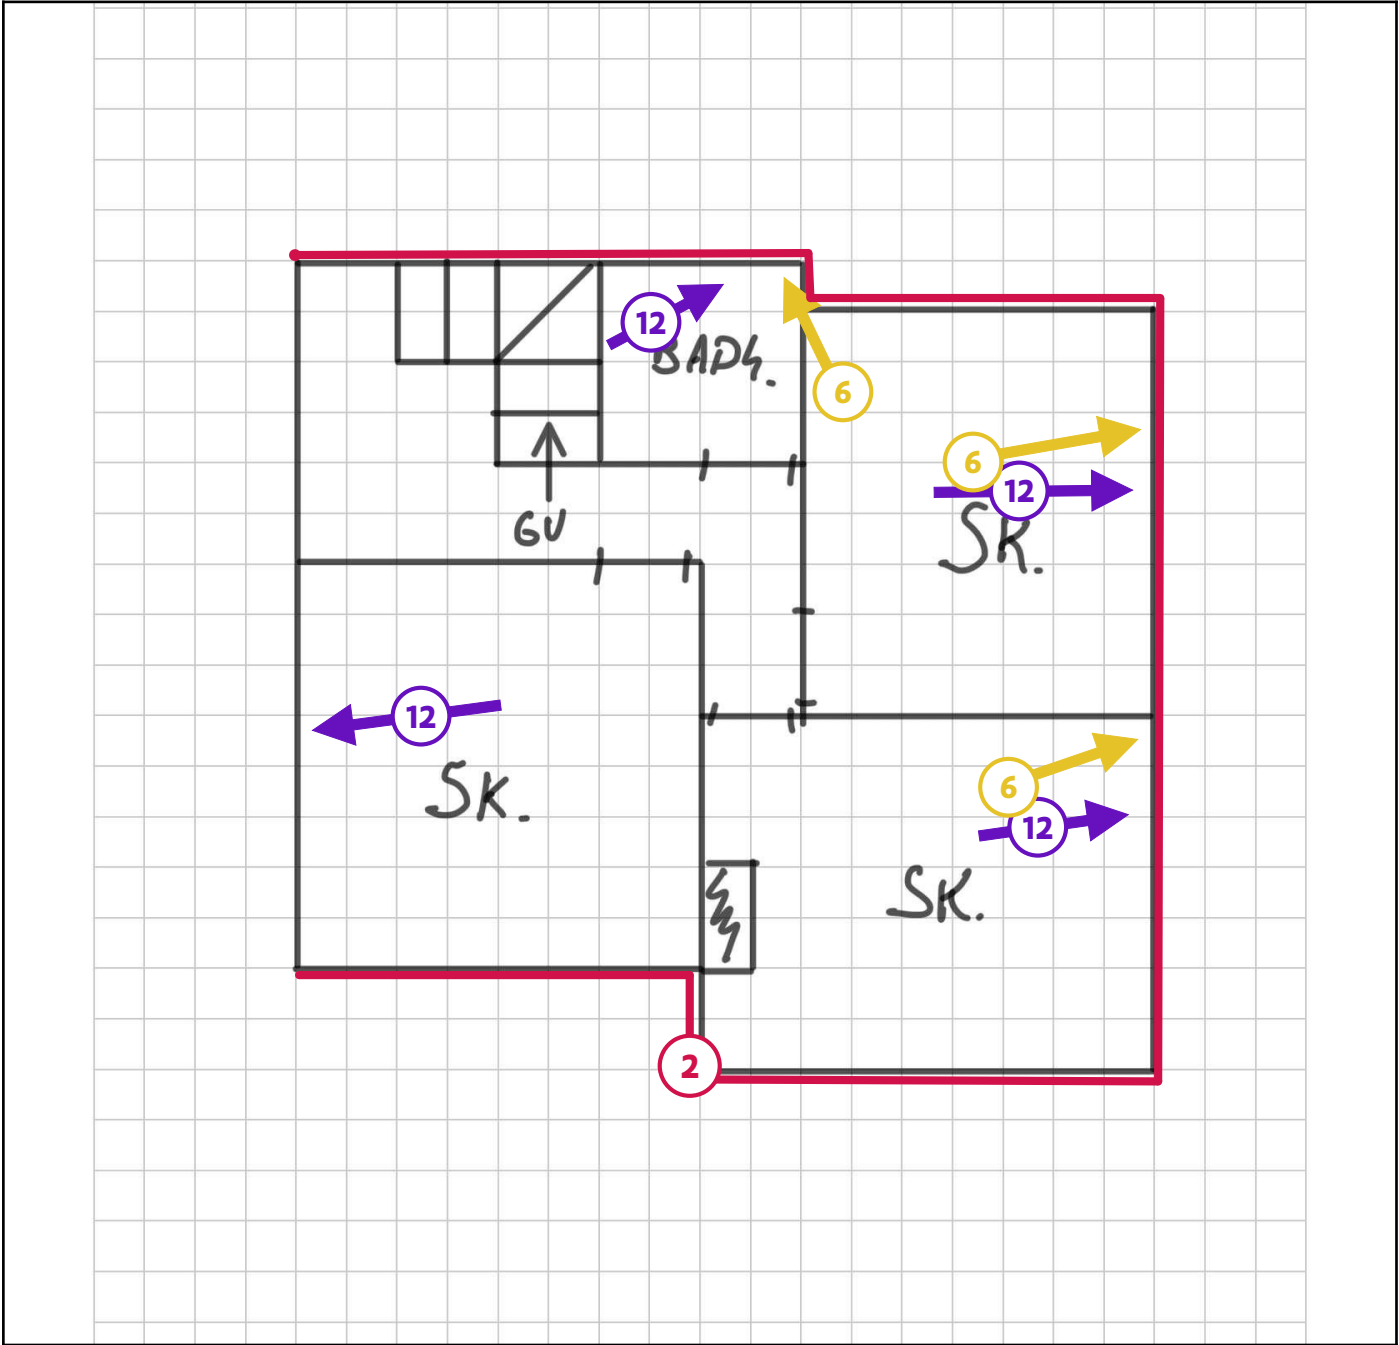
Plan 1.7: 1e verdiep

| Beschrijving | Type | Actie |
|---|---|---|
| 2. Slib/sediment dakgoot | Asbestmateriaal | Dringend verwijderen |
| 6. Bakeliet toep. woning (schakelaars-verdeelkasten-radiatorknoppen) | Asbestmateriaal | Zorgvuldig beheren |

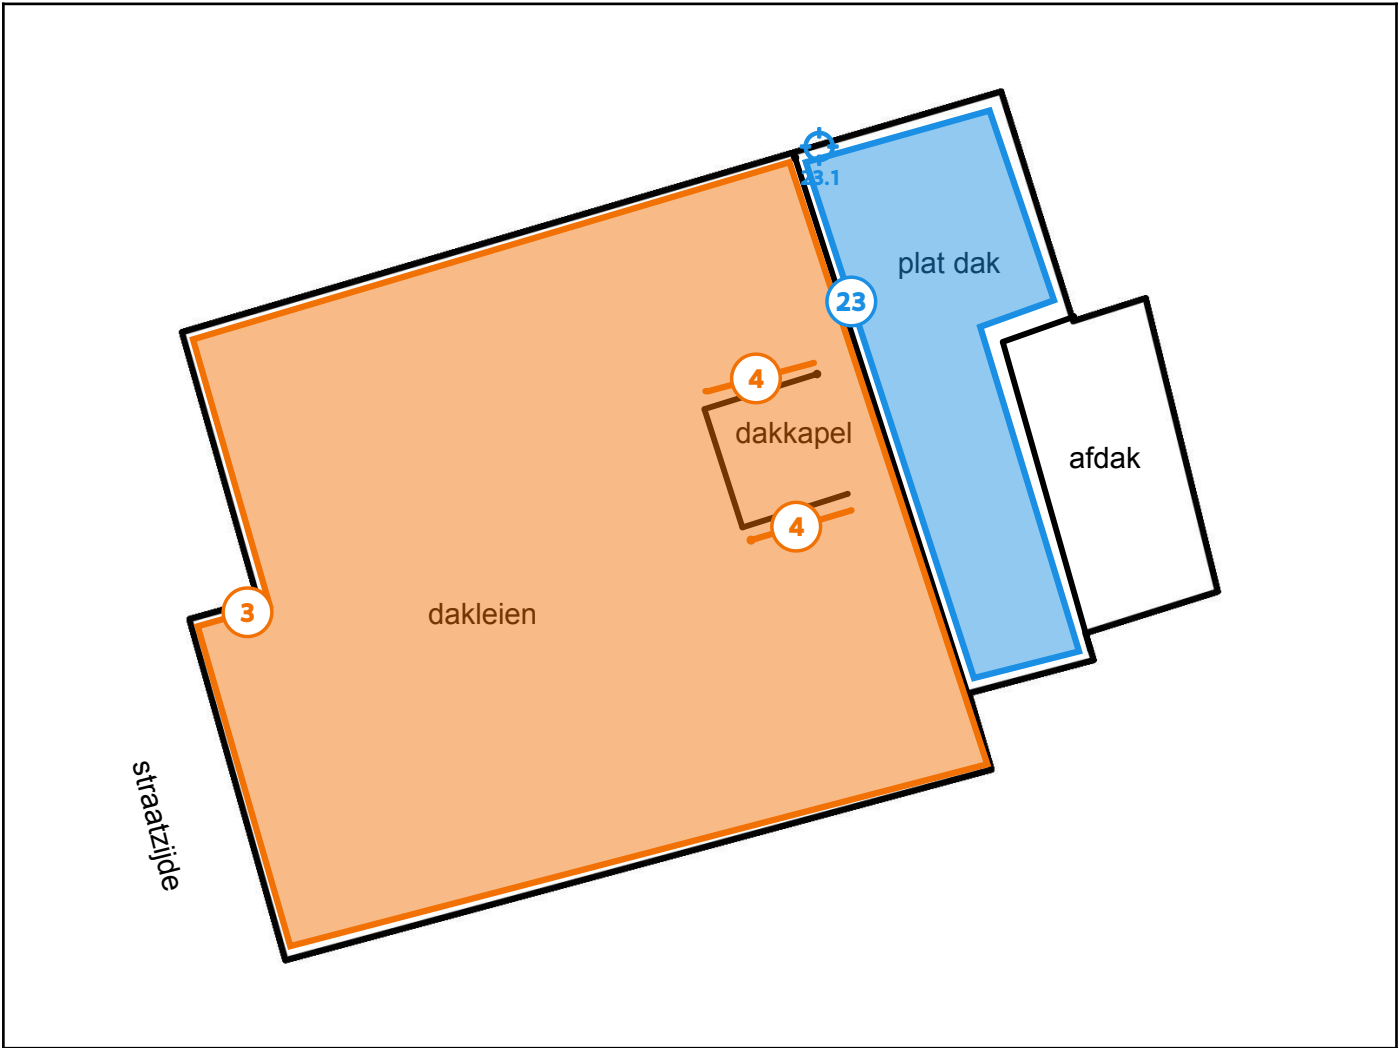
# Plan 1.10: plan dak

| Beschrijving | Type | Actie |
|---|---|---|
| 3. Dakleien hoofddak woning (visueel vastgesteld) | Asbestmateriaal | Verwijderen |
| 4. Gevelleien dakkapel (visueel vastgesteld) | Asbestmateriaal | Verwijderen |
| 23. Roofing plat dak woning (met staalname) | Geen asbest | - |

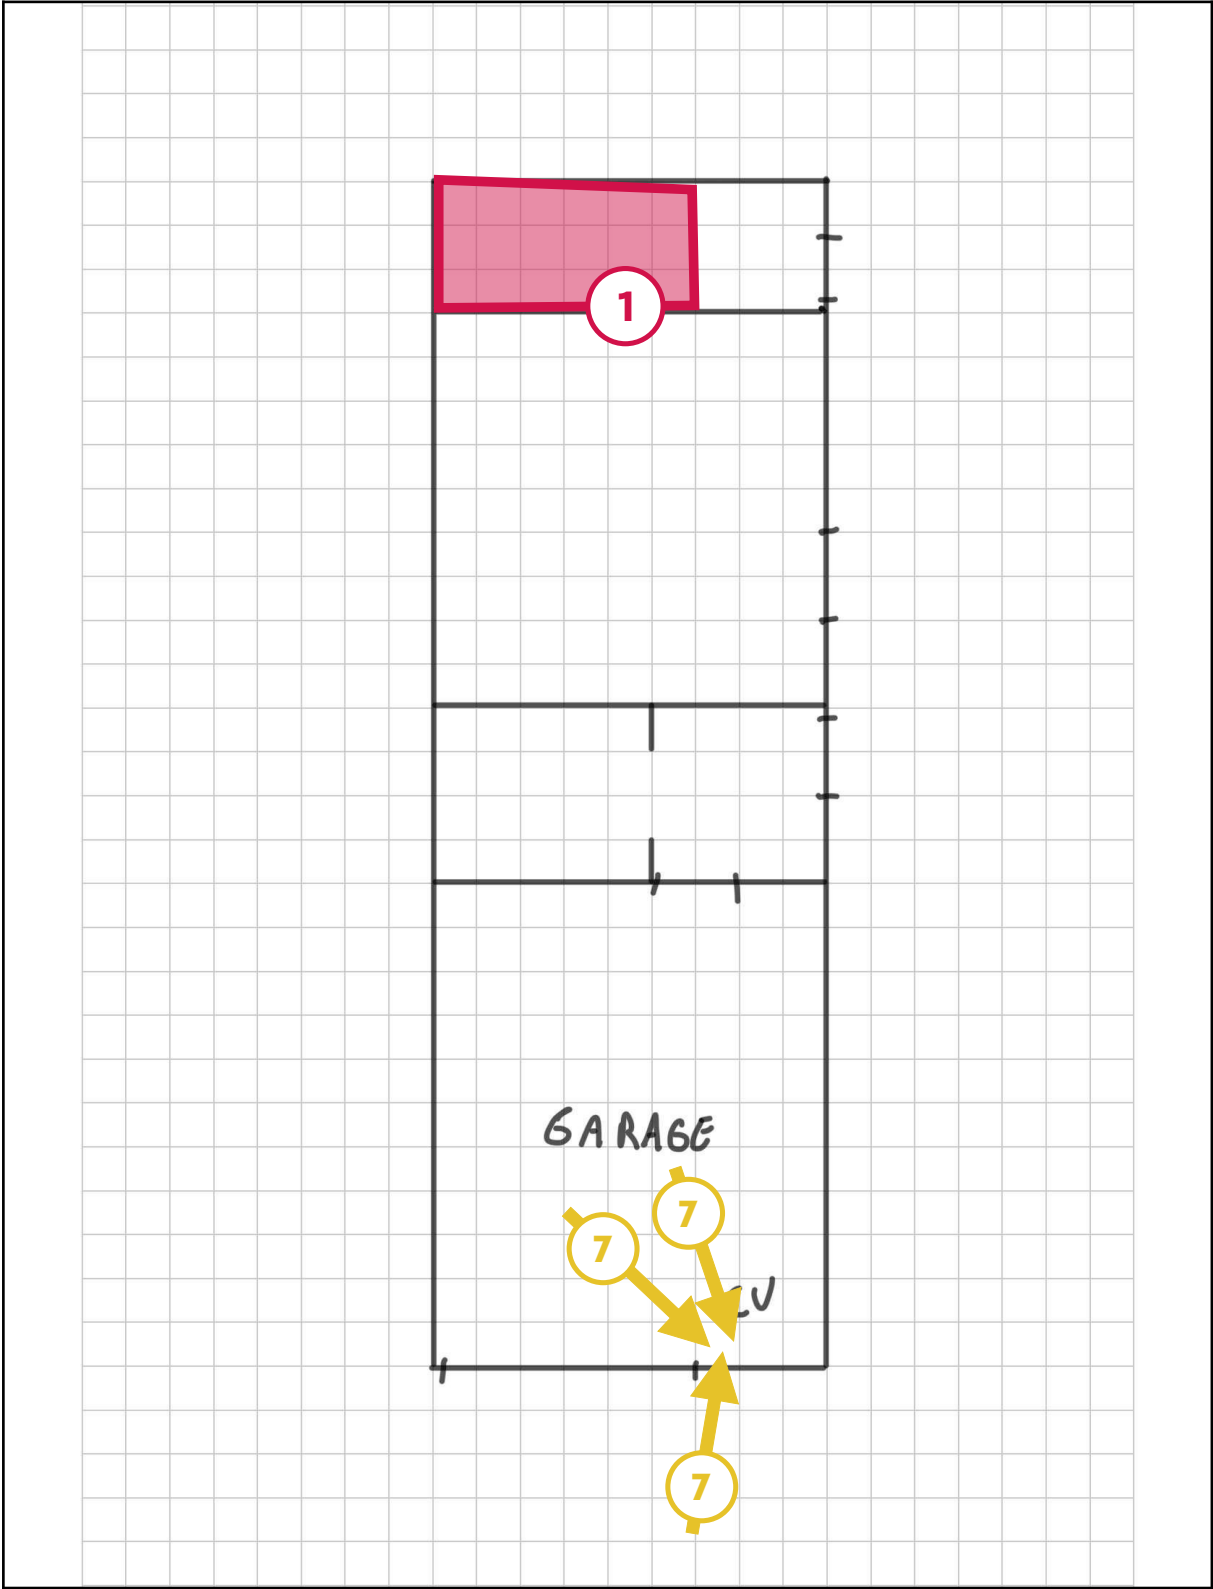
# Plan 2.2: Garage en bijgebouw

| 1. Golfplaten (visueel vastgesteld) | Asbestmateriaal | Dringend verwijderen |
| 7. Bakeliet toep. garage (schakelaars-stopcontacten-verdeeldozen) | Asbestmateriaal | Zorgvuldig beheren |

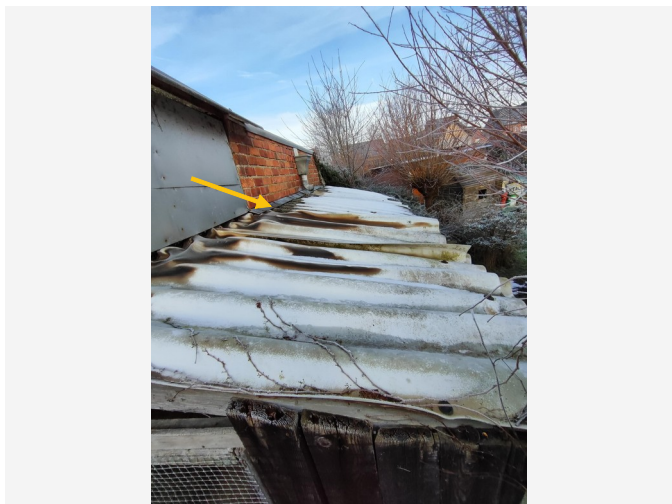
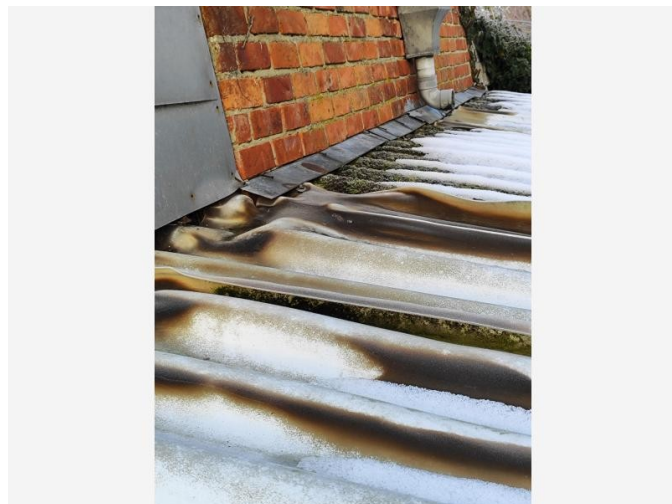
Het asbestmateriaal valt onder de mijlpaal van 2034.

**Dringend verwijderen**

| Eindbeoordeling materiaalrisico | Hoog materiaalrisico en/of hoge kans op vezelvrijgave |
| Opmerking | mosgroei is matig beschadigd |

| Asbestsoort (vezeltype) | Crocidoliet aanwezig |
| Toestand van het materiaal | Matig beschadigd, matig verweerd |

| Beschrijving | Golfplaten (visueel vastgesteld) |
| Asbestmateriaal | Dak- en gevelbekleding - Golfplaat |
| Opmerking | <p>De golfplaten zijn visueel en volgens expertise als asbestverdacht beschouwd.</p> <p>De vermelde oppervlaktes, diktes en volumes betreffen een berekende schatting. Er worden geen rechten verleend aan deze oppervlaktes/diktes/volumes.</p> |

- Verwijder dit asbestmateriaal zo snel mogelijk. Volg de toestand goed op.
- Hemelwater dat afspoelt van asbestcement daken of gevels kan asbestdeeltjes bevatten. Gebruik het enkel voor gesloten circuits (bv. spoelen toiletten). Reinig na het vervangen van het dak of de gevel de dakgoten en regenwaterput of -ton om asbesthoudend sediment of slib te verwijderen
- Voer bijkomende staalname(s) uit.

- Eenvoudige handelingen: mag via doe-het-zelf of door werknemer(s) met opleidingsattest eenvoudige handelingen  
EH via doe-het zelf

Standaard dragen van de nodige wegwerp beschermingsmiddelen FFP 3 masker , handschoenen en tyvec CAT III type 5-6

Indien mogelijk de ondervloer afdekken , golfplaten voorzichtig verwijderen, extra fixeren, niet breken , niet gooien, onmiddellijk verpakken of voorzichtig in container met asbest bag plaatsen. Voldoende benevelen/bevochtigen tijdens de duur van de werken. Indien golfplaten in slechte staat zijn en kans bestaat

op breken : Eenvoudige handeling opgeleid personeel , alle werknemer(s) moeten wel beschikken over een opleidingsattest eenvoudige handelingen 8u

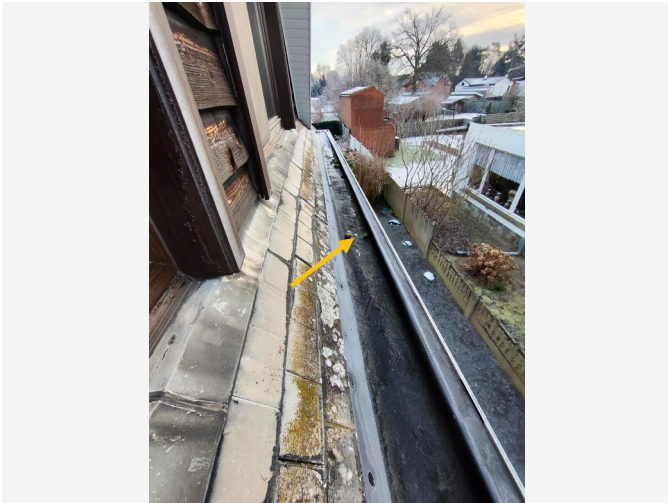
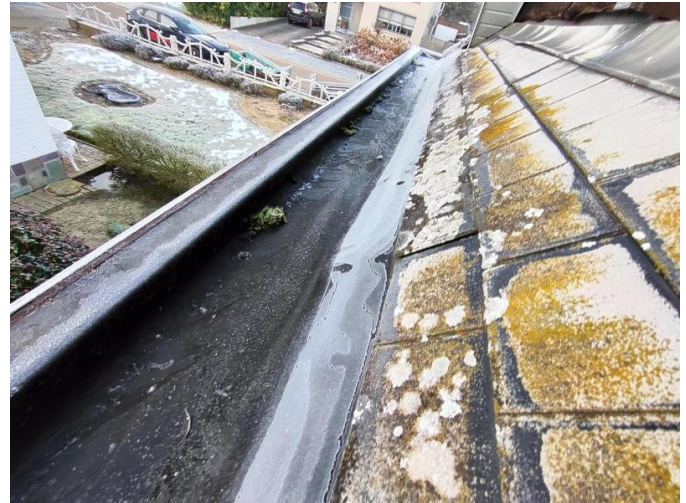
Het asbestmateriaal valt onder de mijlpaal van 2040.

**Dringend verwijderen**

| Beschrijving | Slib/sediment dakgoot |
| Type resten (contaminatie) | <ul style="list-style-type: none"> <li>Stof, deeltjes &lt; 4 mm, flinters, gruis (los, opliggend)</li> </ul> |
| Bron van de resten | Dakleien op hoofddak woning |
| Gebondenheid resten | Niet hecht |

- Verwijder het asbestafval.

- Eenvoudige handelingen: mag via doe-het-zelf of door werknemer(s) met opleidingsattest eenvoudige handelingen  
Het slib kan voorzichtig uitgeschept worden worden, extra te bevochtigen om stof te voorkomen

Standaard dragen van de nodige wegwerp beschermingsmiddelen FFP 3 masker , handschoenen en tyvec CAT III type 5-6

Verpakken in plastic folie en afvoeren naar het containerpark. De dakgoot grondig reinigen met water of indien beschadigd ook verwijderen.

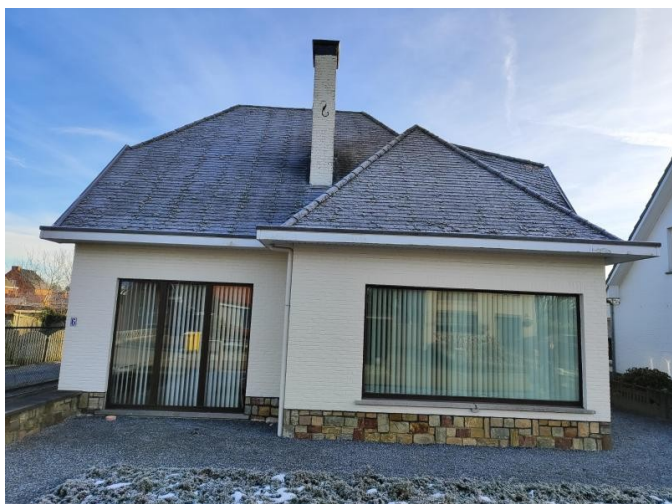
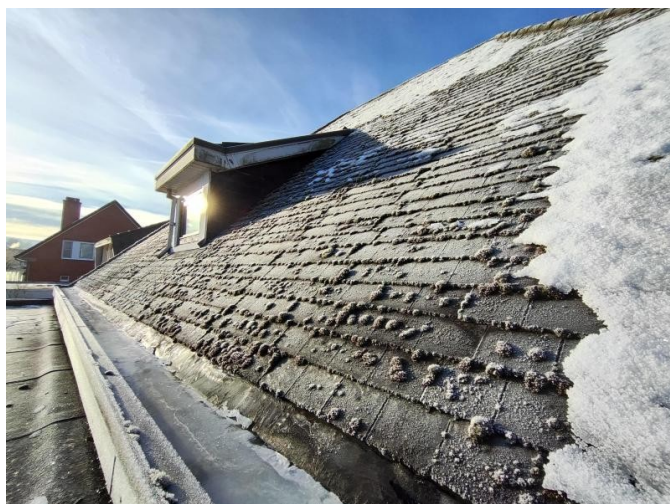
## Fiche 3: Dakleien hoofddak woning (visueel vastgesteld)

Het asbestmateriaal valt onder de mijlpaal van 2034.

Verwijderen

| Opmerking | De leien zijn visueel en volgens expertise als asbestverdacht beschouwd. De vermelde oppervlaktes, diktes en volumes betreffen een beredeneerde schatting. Er worden geen rechten verleend aan deze oppervlaktes/diktes/volumes. |

- Verwijder dit asbestmateriaal zo snel mogelijk. Volg de toestand goed op.
- Hemelwater dat afspoelt van asbestcement daken of gevels kan asbestdeeltjes bevatten. Gebruik het enkel voor gesloten circuits (bv. spoelen toiletten). Reinig na het vervangen van het dak of de gevel de dakgoten en regenwaterput of -ton om asbesthoudend sediment of slib te verwijderen
- Voer bijkomende staalname(s) uit.

- Eenvoudige handelingen: mag via doe-het-zelf of door werknemer(s) met opleidingsattest eenvoudige handelingen  
EH via doe-het zelf
- Standaard dragen van de nodige wegwerp beschermingsmiddelen FFP 3 masker , handschoenen en tyvec CAT III type 5-6
- Indien mogelijk de ondervloer afdekken , leien voorzichtig verwijderen, extra fixeren, niet breken , niet

gooien, onmiddellijk verpakken of voorzichtig in container met asbest bag plaatsen.

Gebruik geen stortkokers.

Indien leien in slechte staat zijn en kans bestaat op breken : Eenvoudige handeling opgeleid personeel , alle werknemer(s) moeten wel beschikken over een opleidingsattest eenvoudige handelingen 8u

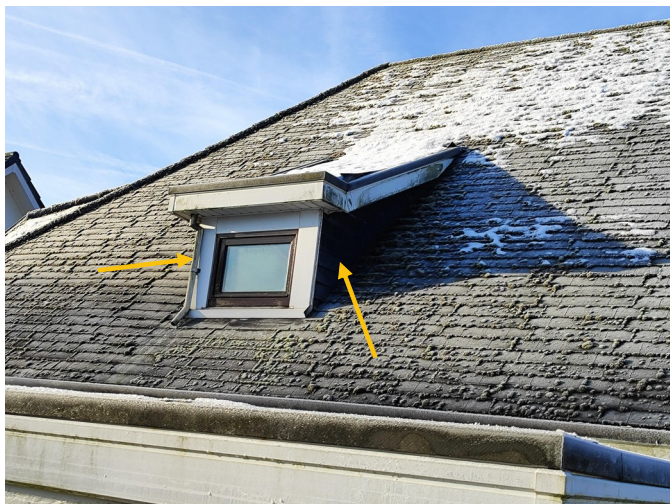
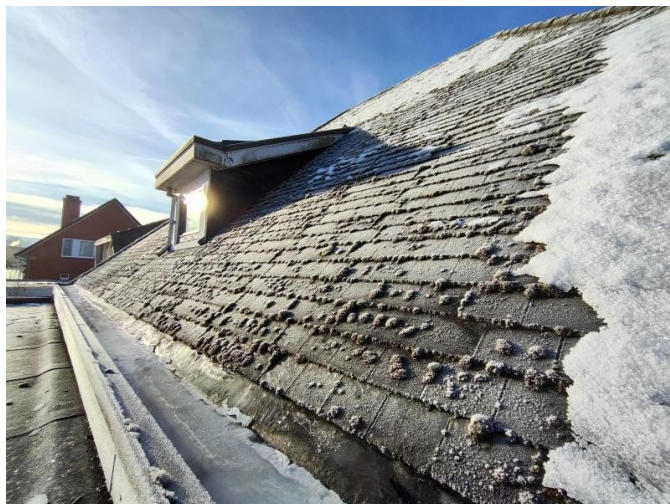
| Opmerking | De leien zijn visueel en volgens expertise als asbestverdacht beschouwd. De vermelde oppervlaktes, diktes en volumes betreffen een beredeneerde schatting. Er worden geen rechten verleend aan deze oppervlaktes/diktes/volumes. |

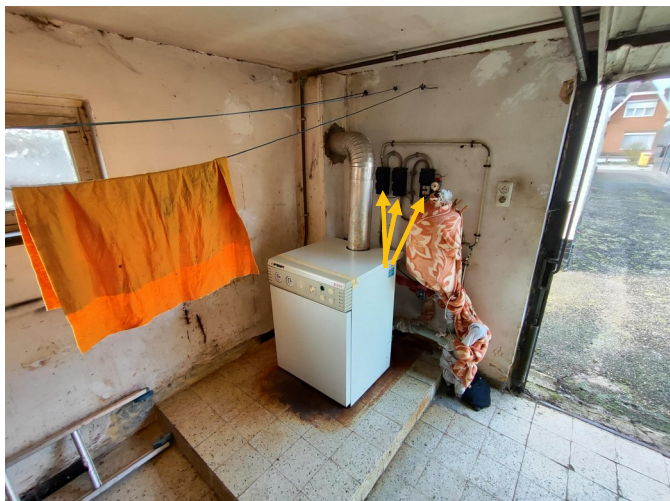
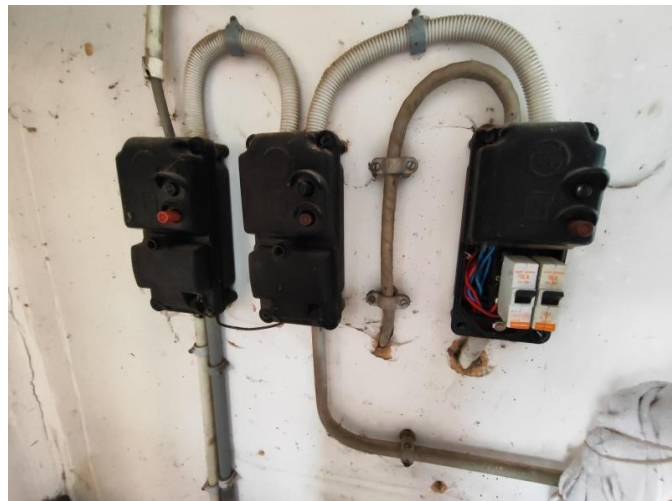
## Fiche 7: Bakeliet toep. garage (schakelaars-stopcontacten-verdeeldozen)

| Opmerking | <p>aantal stuks 3 , de toepassingen zijn aanwezig op verschillende plaatsen in de woning</p> <p>Het is moeilijk te bepalen of de bakeliettoepassingen in de woning ook effectief asbesthoudend zijn (het kan ook gaan om de asbestvrije variant).</p> <p>Er werd geen monster genomen o.w.v. beschadiging aan een elektrisch gerelateerde toepassing, extra controle bij verwijdering van het verdacht materiaal.</p> |
