# Asbestinventarisatetest

Molenstraat 68/1, 2300 Turnhout

Attestnummer : 20240912-000037.000

Uitgegeven op : 12.09.2024

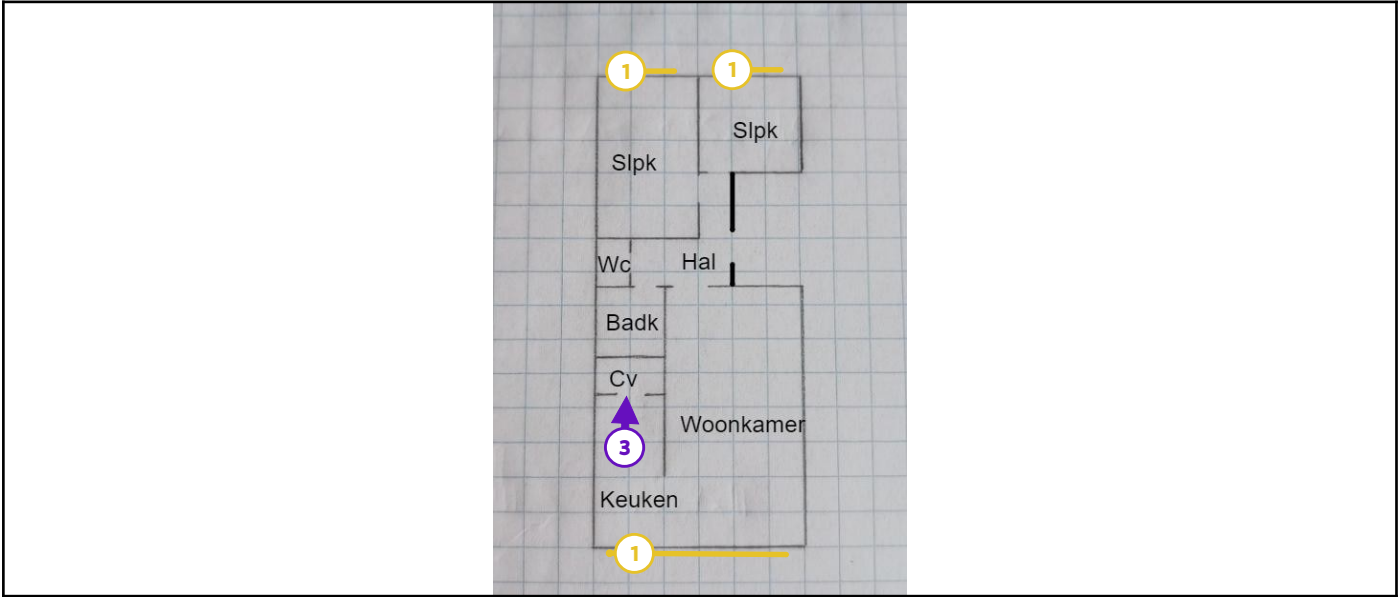
# Plan 1.1: Grondplan

| Beschrijving | Type | Actie |
|---|---|---|
| 1. Mastiek ramen en deuren | Asbestmateriaal | Zorgvuldig beheren |
| 3. Cv ketel | Advies | - |

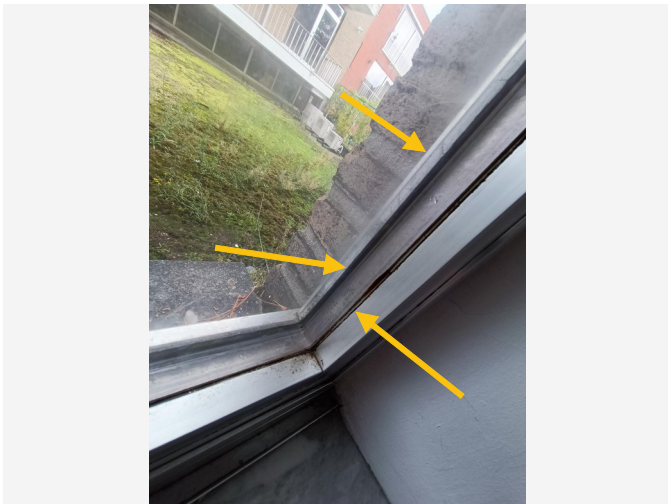
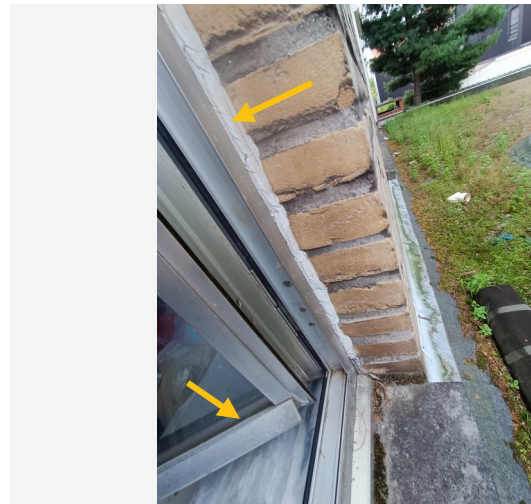
| Fiche 1: Mastiek ramen en deuren..... | 12 |

Het asbestmateriaal valt onder de mijlpaal van 2040.

| Eindbeoordeling materiaalrisico | Laag materiaalrisico en/of verlaagde kans op vezelvrijgave |

| Toestand van het materiaal | Licht beschadigd, licht verweerd. Intact calciumsilicaatmateriaal of categorie III 'gebondenheid' |

| Beschrijving | Mastiek ramen en deuren |
| Opmerking | Het betreft zowel de mastiek die zich tussen het glas en het aluminium kaderwerk bevind (zowel aan de binnenzijde van de ramen, als aan de buitenzijde) en de mastiek die zich tussen het aluminium kaderwerk en de buitenmuur bevind. Het betreft hier dus twee toepassingen. |

- Zorg voor een veilig beheer. Vermijd het beschadigen van het asbestmateriaal. Controleer de toestand jaarlijks op wijzigingen.

- Eenvoudige handelingen: mag via doe-het-zelf of door werknemer(s) met opleidingsattest eenvoudige handelingen  
verwijdering doe het zelf en EH opgeleid personeel : De toepassing extra fixeren en losbeitelen + dragen van de nodige beschermingsmiddelen (mondmasker ffp3, handschoenen)

- Eenvoudige handelingen: enkel door erkend asbestverwijderaar  
De saneerder motiveert de verwijderingsmethode in het werkplan. Verwijdering met puntafzuiging dmv een stofzuiger met absoluut filter of methode inslijpen baksteen . Oud raamwerk word gerecycleerd , er mogen geen restanten aan het raamwerk achter blijven.

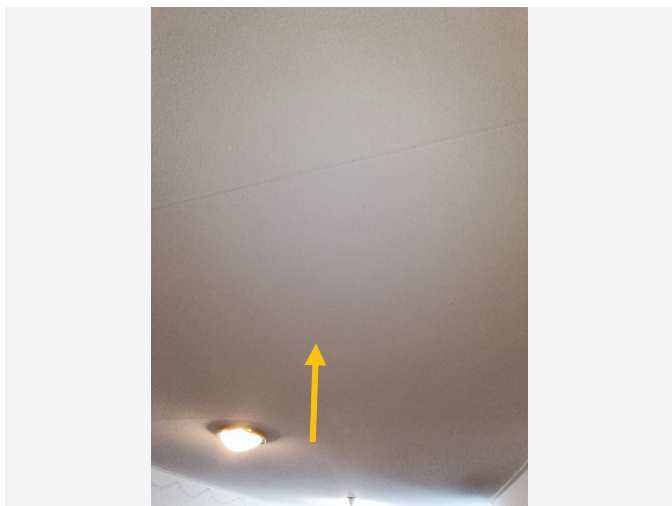
| Fiche 2: Plafonds: niet bepleisterd..... | 16 |

Alle plafonds zijn afgewerkt met valse plafonds in plaatmateriaal. Het is niet duidelijk of er pleisterwerk aanwezig is achter deze valse plafonds, het is aangewezen om bijkomend onderzoek uit te voeren bij werken.

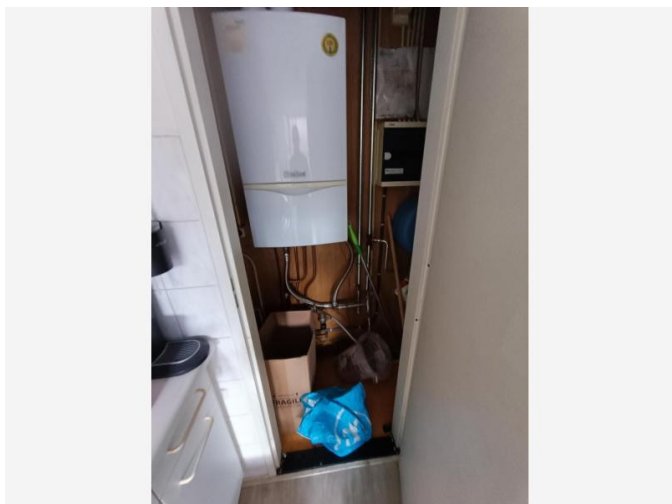
| Fiche 3: Cv ketel..... | 17 |

De cv ketel werd gecontroleerd en werd als niet-asbestverdacht bevonden. Het betreft een recent model.

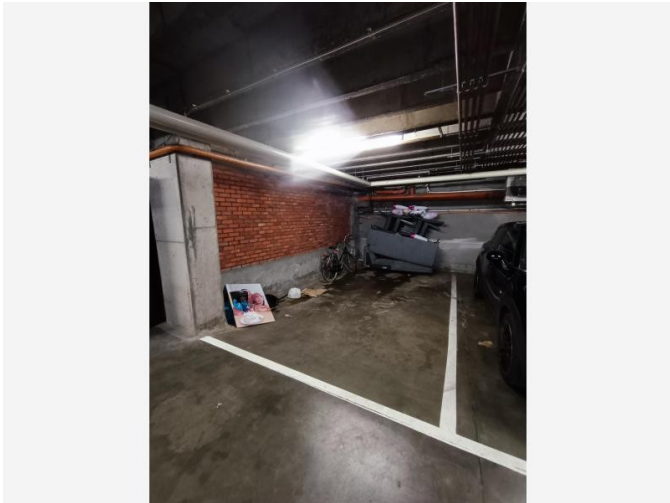
| Fiche 4: Ondergrondse parkeerplaats nr 22..... | 18 |

De parkeerplaats werd gecontroleerd, er werden geen asbest-verdachte materialen aangetroffen binnen deze parkeerplaats.

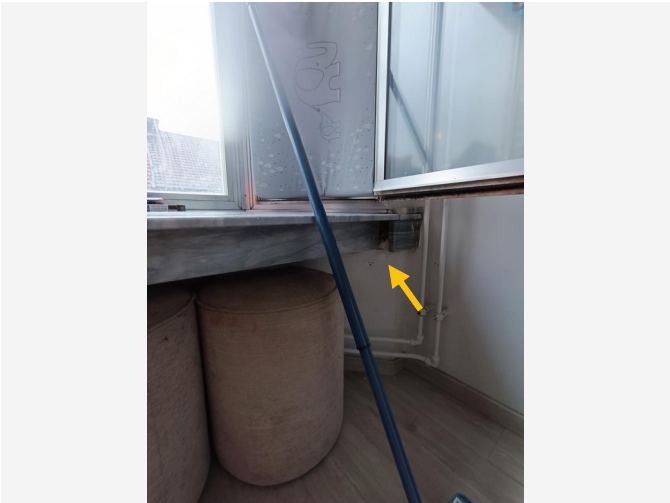
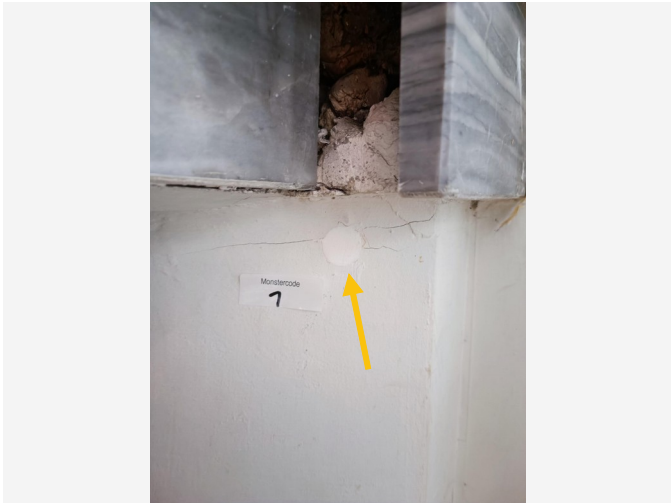
| Fiche 5: Pleisterwerk muren..... | 20 |

Geen asbest

| # | Type | Referentie | Resultaat |
|---|---|---|---|
| 5.1 | Mengmonster | 1 | Geen asbest |

| Opmerking | <p>Volgens het inspectieprotocol is een monstername van het pleisterwerk verplicht om dit te identificeren als niet-asbesthoudend.</p> <p>Locatie staalnames: individuele ruimte: hal / natte ruimte: keuken / stookplaats: niet bepleisterd / traphal: niet van toepassing.</p> <p>De vermelde oppervlaktes en volumes betreffen een beredeneerde schatting. Er worden geen rechten verleend aan deze oppervlaktes/volumes. De dikte is een schatting die voorkomt uit de monsterplaatsen en is daarom niet altijd representatief. Er bevinden zich enkele valse wanden. Het is niet duidelijk of er pleisterwerk aanwezig is achter deze valse wanden, het is aangewezen om bijkomend onderzoek uit te voeren bij werken.</p> |
