# Asbestinventarisatetest

Maalderijstraat 1, 9750 Kruisem

Attestnummer : 20250202-000032.000

**Niet-asbestveilig**

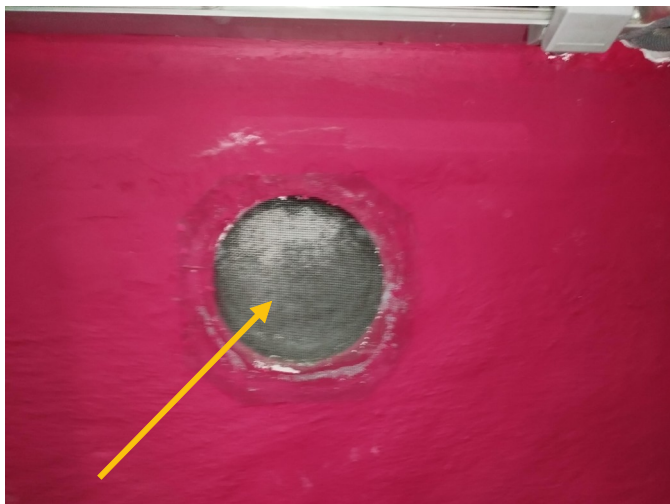
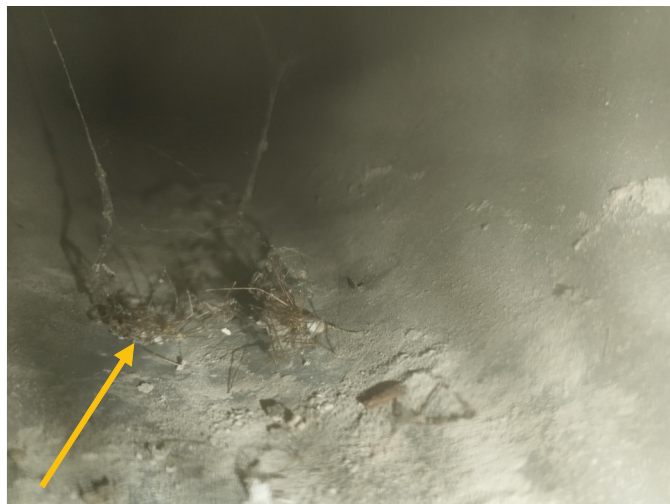
Het asbestmateriaal valt onder de mijlpaal van 2040.

| Eindbeoordeling materiaalrisico | Verhoogd materiaalrisico en/of verhoogde kans op vezelvrijgave |

| Asbestsoort (vezeltype) | Crocidoliet aanwezig |
| Toestand van het materiaal | Licht beschadigd, licht verweerd. Intact calciumsilicaatmateriaal of categorie III 'gebondenheid' |

| Beschrijving | AC afvoerbuis (visueel vastgesteld) |

- Zorg voor een veilig beheer. Vermijd het beschadigen van het asbestmateriaal. Controleer de toestand jaarlijks op wijzigingen.

- Eenvoudige handelingen: mag via doe-het-zelf of door werknemer(s) met opleidingsattest eenvoudige handelingen  
De buis kan voorzichtig losgebeiteld worden , extra bevochtigen om stof te voorkomen  
Standaard dragen van de nodige wegwerp beschermingsmiddelen FFP 3 masker , handschoenen en tyvec CAT III type 5-6  
Bij de gemeente/containerpark afsluitzakken halen om dubbel in te pakken en af te voeren naar het containerpark als hechtgebonden asbestafval.  
Zie ook link Zie <https://ovam.vlaanderen.be/wie-mag-wat-verwijderen>  
<https://ovam.vlaanderen.be/voorzorgsmaatregelen-bij-asbestverwijdering>

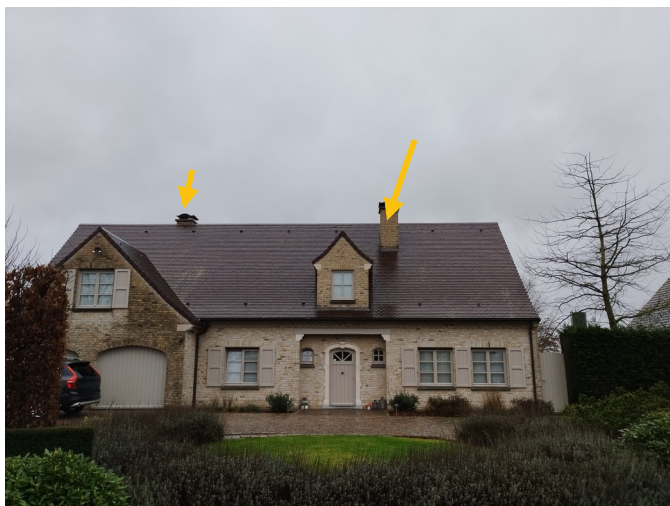
**Reden:** Het te onderzoeken materiaal situeert zich hoger dan 3,50 m te rekenen vanaf een veilige ondergrond

**Uitleg van de asbestdeskundige:** Bij werken (dak of reiniging schouw) kan een stelling geplaatst worden, het is niet duidelijk of er asbestverdachte materialen aanwezig zijn in de schouw.

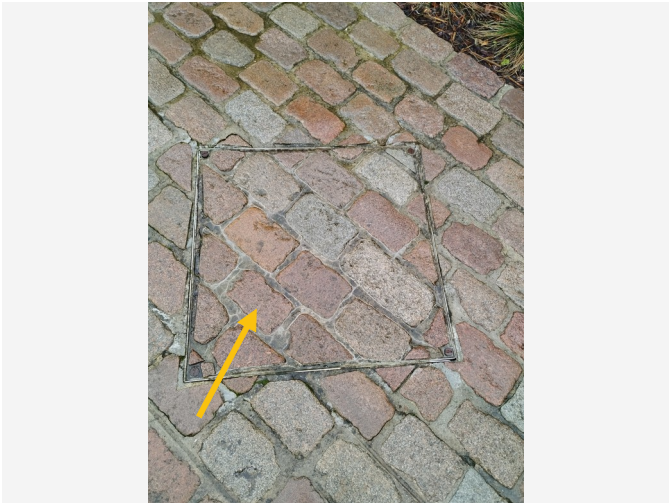
**Reden:** Er is geen volledige risicobeoordeling mogelijk

**Uitleg van de asbestdeskundige:** Putdeksel(s) is te zwaar om te heffen of is geklemd/vastgeroest.

Inspectie niet mogelijk.

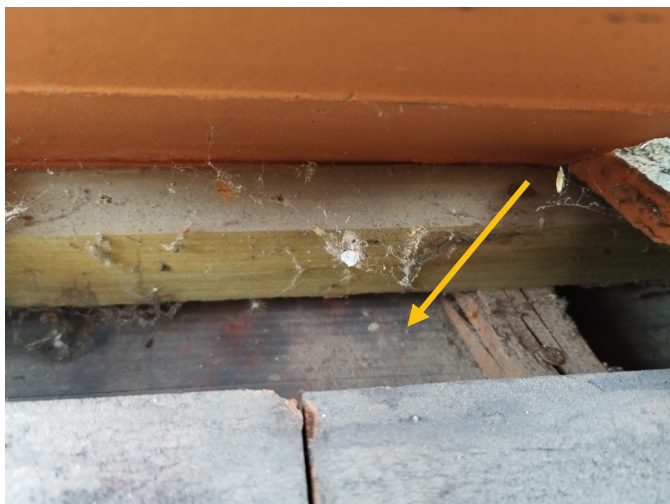
Het dak werd gecontroleerd . Er is geen verdacht onderdak vastgesteld .

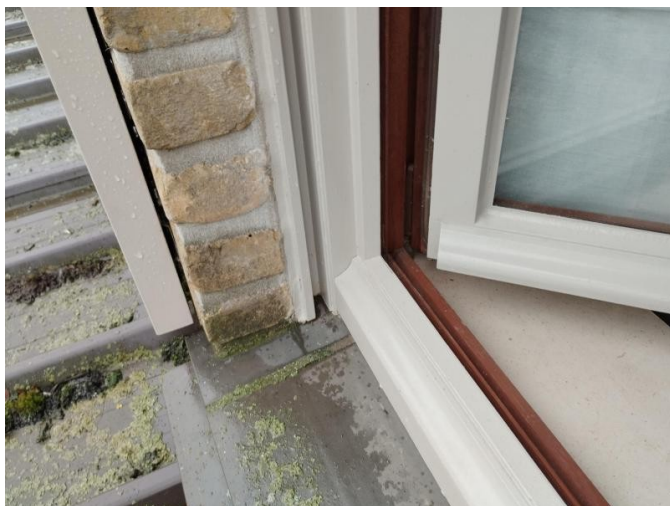
De gebruikte siliconen kit is niet asbestverdacht

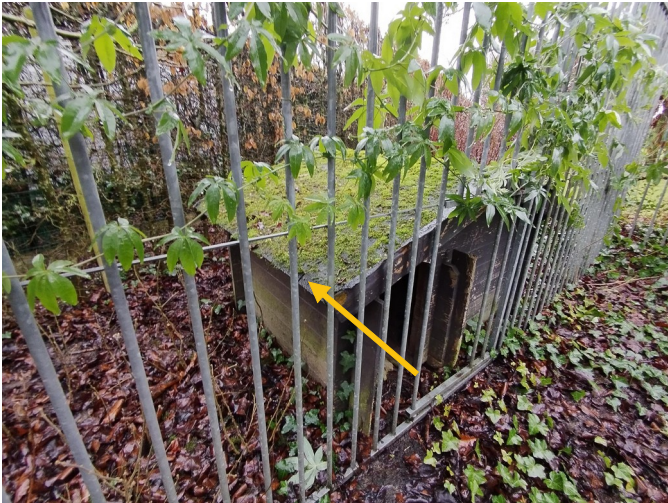
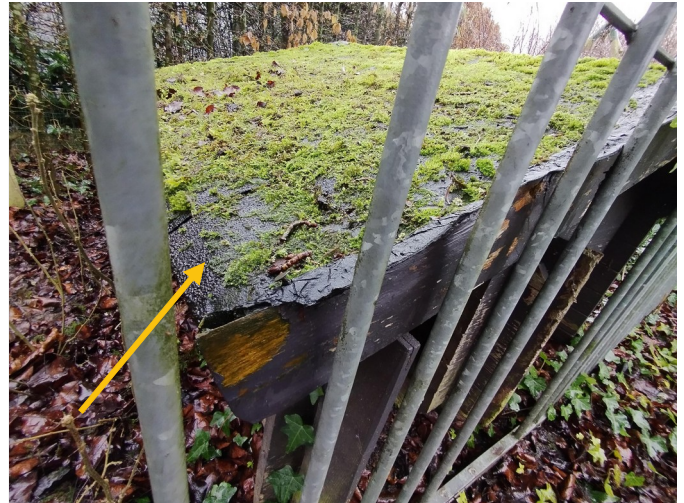
## Fiche 6: Roofing (met staalname)

Geen asbest

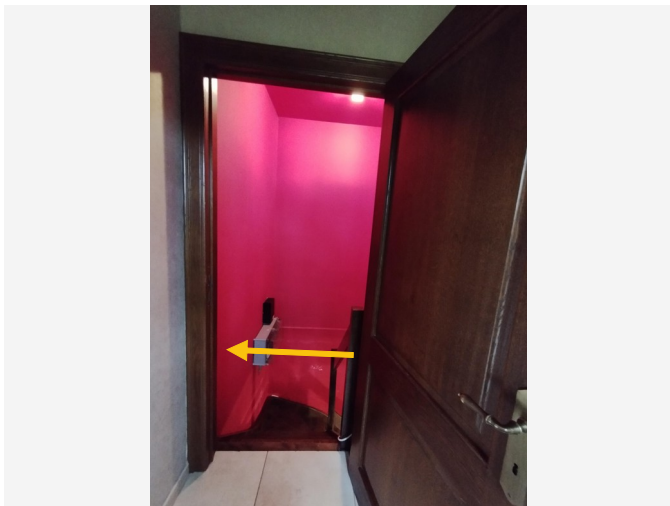
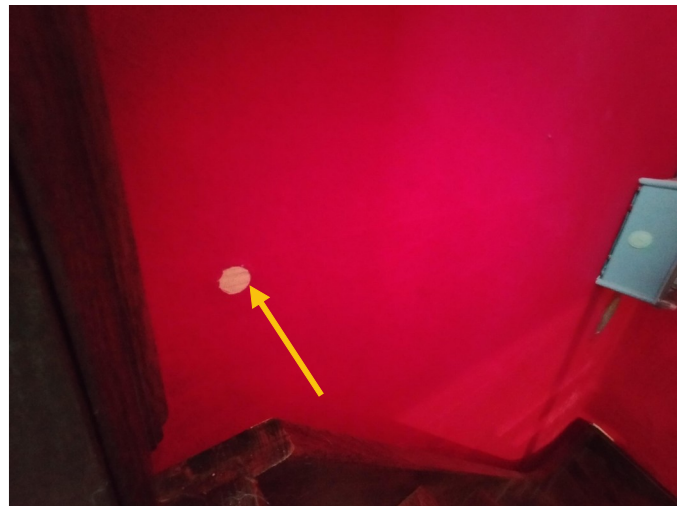
## Fiche 7: Muurpleister

Geen asbest

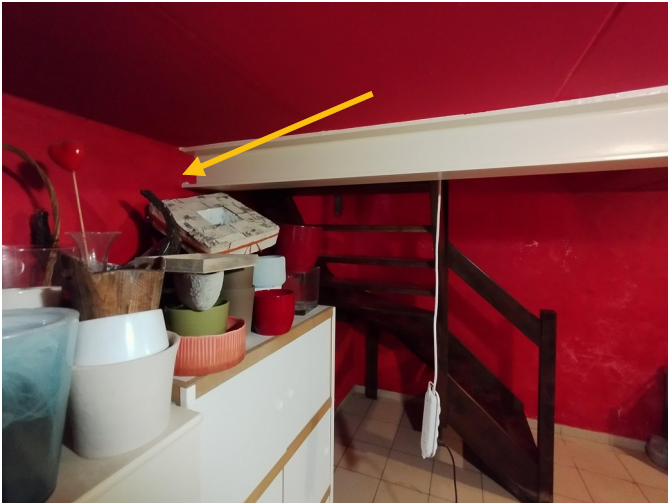
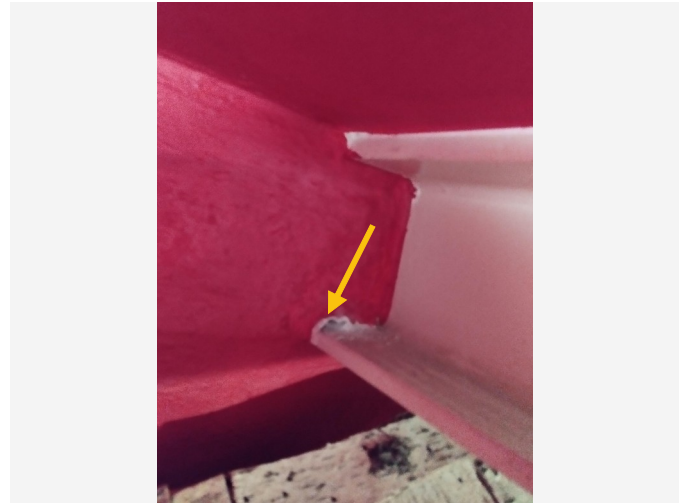
## Fiche 8: cementering kelder

Geen asbest

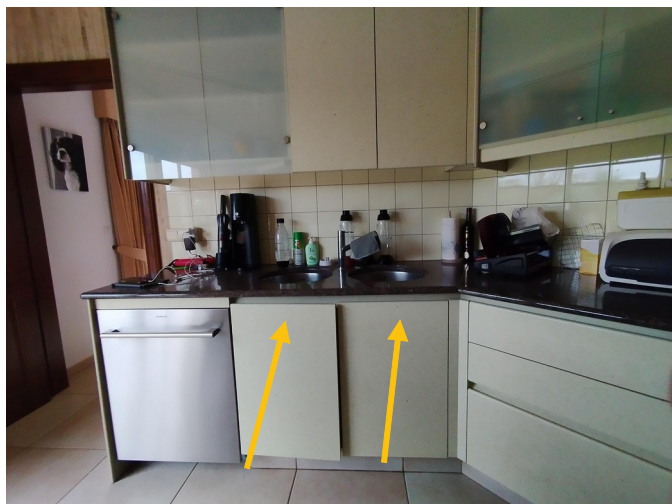
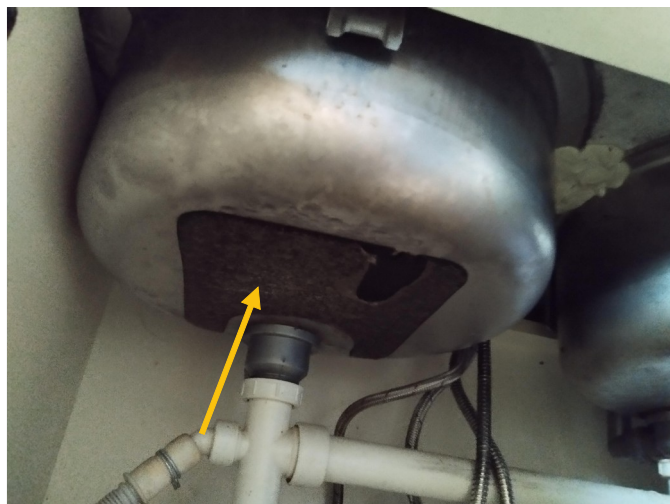
Geen asbest

| Opmerking | <p>Verdachte toepassing werd bemonsterd.</p> <p>De vermelde oppervlaktes, diktes en volumes betreffen een beredeneerde schatting. Er worden geen rechten verleend aan deze oppervlaktes/diktes/volumes.</p> |

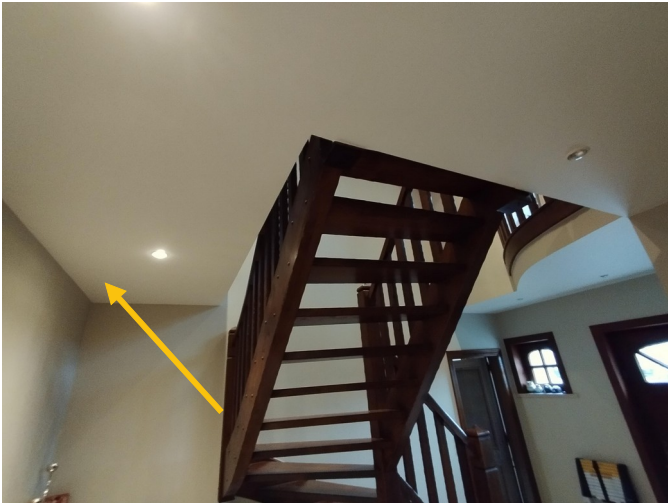
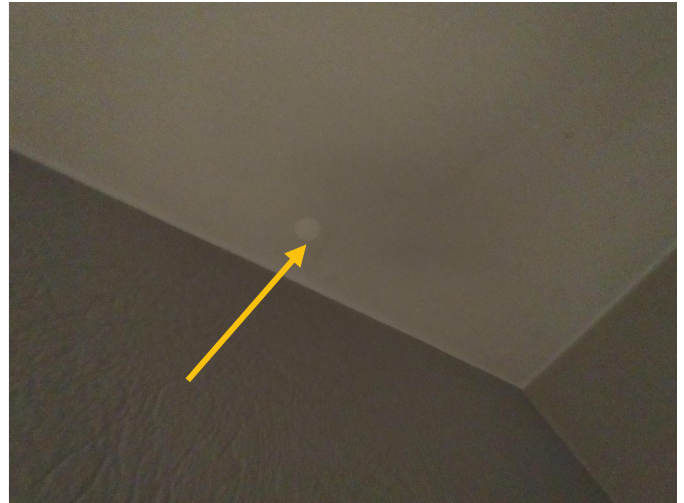
## Fiche 10: Plafondpleister

Geen asbest

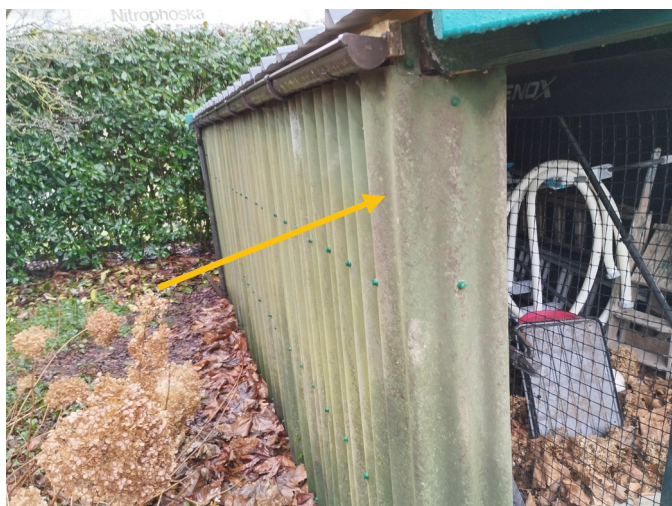
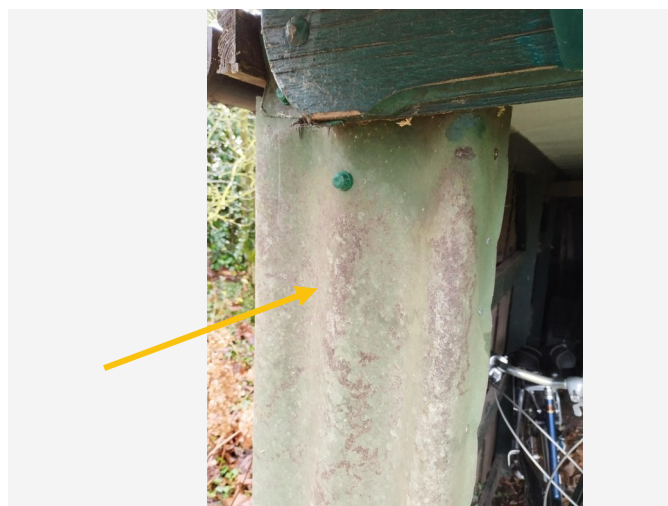
## Fiche 11: Golfplaten zacht (met staalname)

Geen asbest

| Opmerking | <p>Er werd een staal genomen aan een uitstekend stuk waardoor de waterdichtheid van de dakbedekking niet in het gedrang komt.</p> <p>De vermelde oppervlaktes, diktes en volumes betreffen een beredeneerde schatting. Er worden geen rechten verleend aan deze oppervlaktes/diktes/volumes.</p> |
