# Asbestinventarisatetest

Gravin Margaretaan 44, 9150 Beveren-Kruibeke-Zwijndrecht

Attestnummer : 20250325-000310.000

**Niet-asbestveilig**

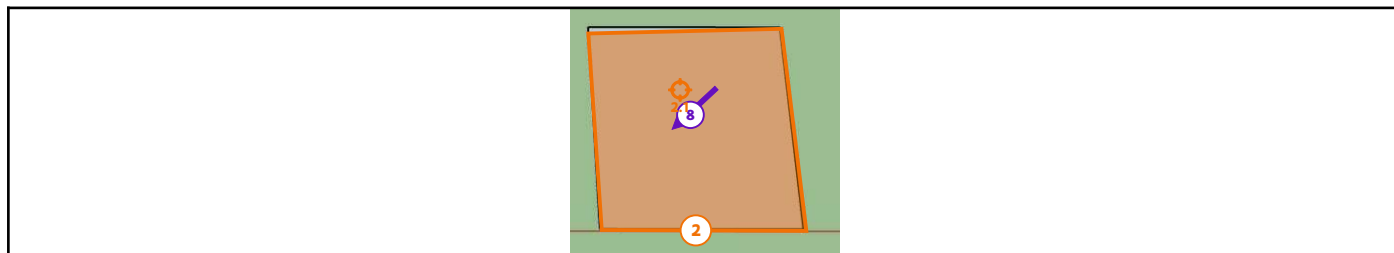
## Plan 1.5: zolder

| Beschrijving | Type | Actie |
|---|---|---|
| 2. M03: leien | Asbestmateriaal | <a href="#">Verwijderen</a> |
| 8. M07: schouw | Advies | - |

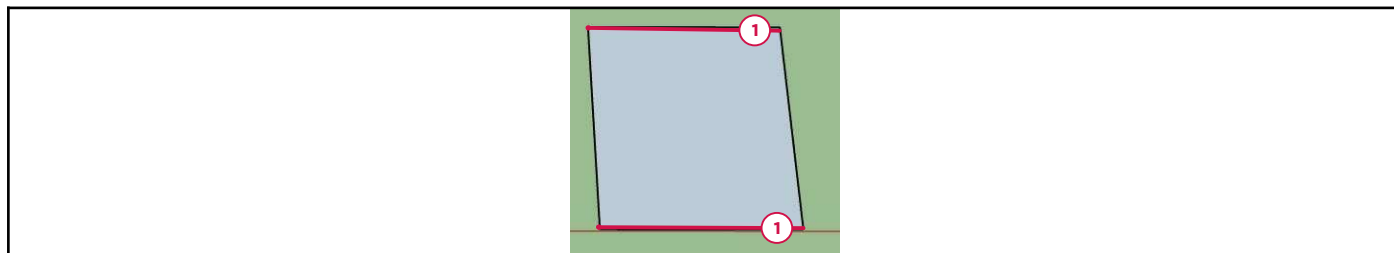
## Plan 1.7: zolder

| Beschrijving | Type | Actie |
|---|---|---|
| 1. M12: slib dakgoot | Asbestmateriaal | Dringend verwijderen |

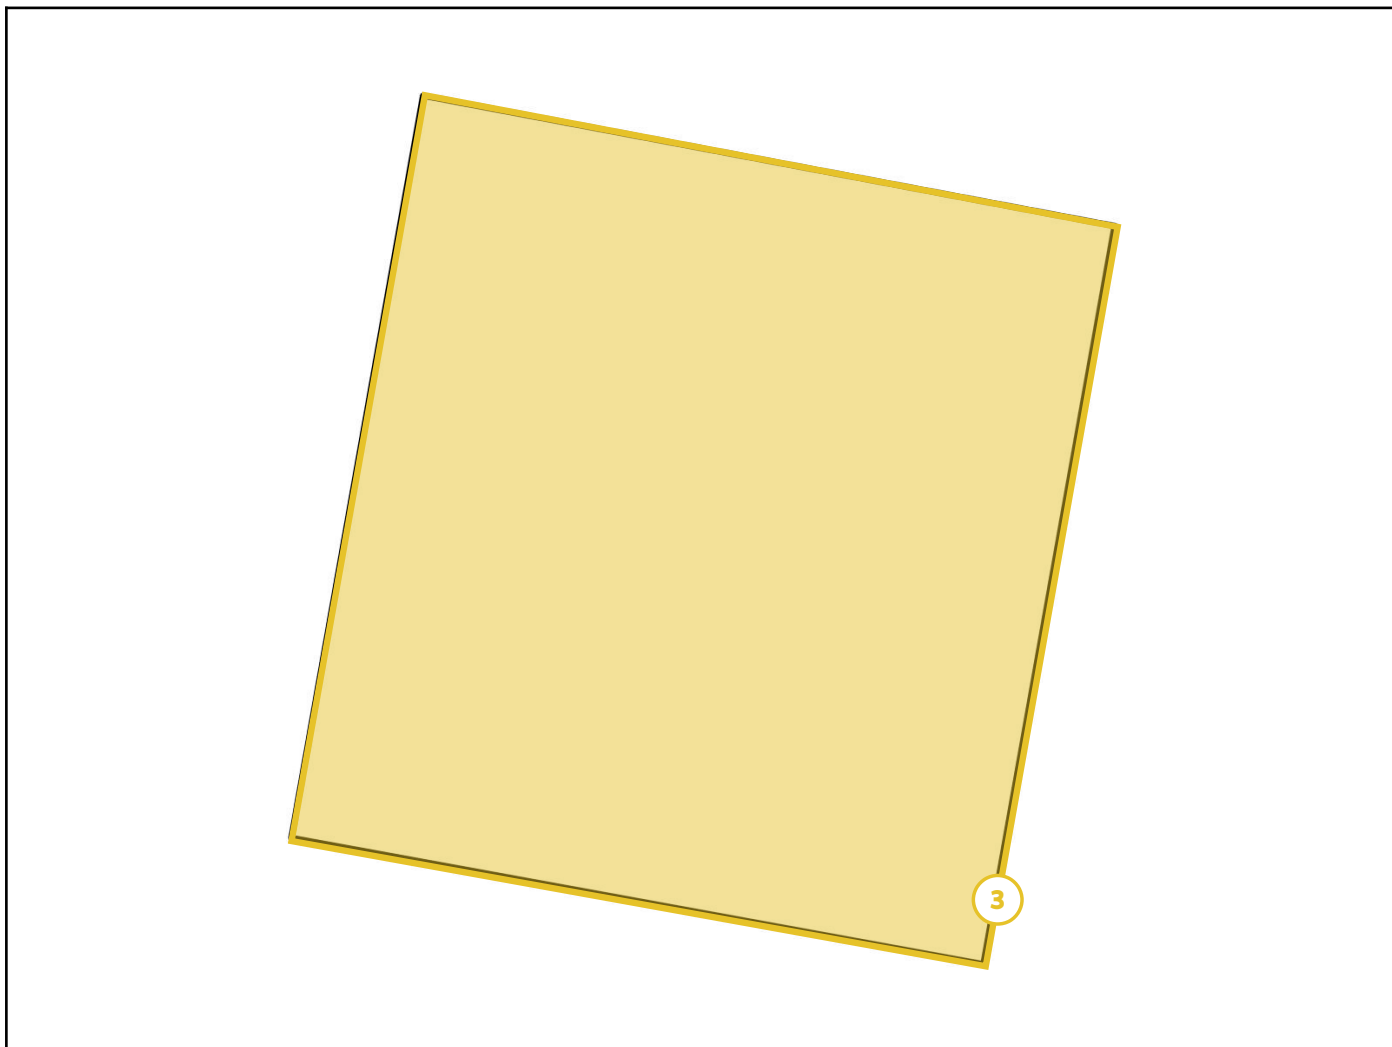
## Plan 2.1: Bijgebouw plan

| Beschrijving | Type | Actie |
|---|---|---|
| 3. M05: roofing tuinkot | Asbestmateriaal | Zorgvuldig beheren |

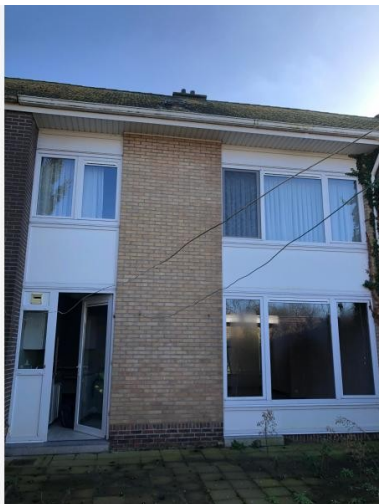
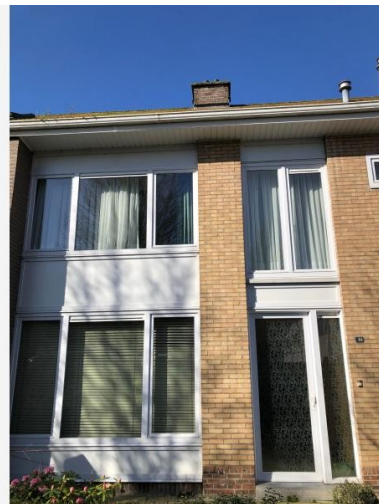
| Beschrijving | M12: slib dakgoot |
| Type resten (contaminatie) | <ul style="list-style-type: none"><li>Stof, deeltjes &lt; 4 mm, flinters, gruis (los, opliggend)</li><li>Stof, deeltjes &lt; 4 mm, flinters, gruis (vermengd in materiaal)</li></ul> |
| Bron van de resten | leien hellend dak |
| Gebondenheid resten | Niet hecht |
| Opmerking | De hoeveelheid bedraagt een inschatting.<br>Toepassing >3.5m. |

**Dringend verwijderen**

- Verwijder het asbestafval.
- Voer bijkomende staalname(s) uit.

- Eenvoudige handelingen: mag via doe-het-zelf of door werknemer(s) met opleidingsattest eenvoudige handelingen  
Enkel door erkend asbestverwijderaar. Mogelijke contaminatie van het sediment in de dakgoot met asbestvezels afkomstig van de asbesthoudende golfplaten vormen een reëel risico bij uitkuisen van de dakgoot. Er wordt geadviseerd om de dakgoot te laten reinigen door opgeleide werknemers verwijdering eenvoudige handelingen. Zorg voor gepaste persoonlijke beschermingsmiddelen: minimaal FFP3-mondmasker en indien nodig Tyvec-overall (minimaal Cat III type 5/6) en wegwerphandschoenen.  
<https://ovam.vlaanderen.be/wie-mag-wat-verwijderen>

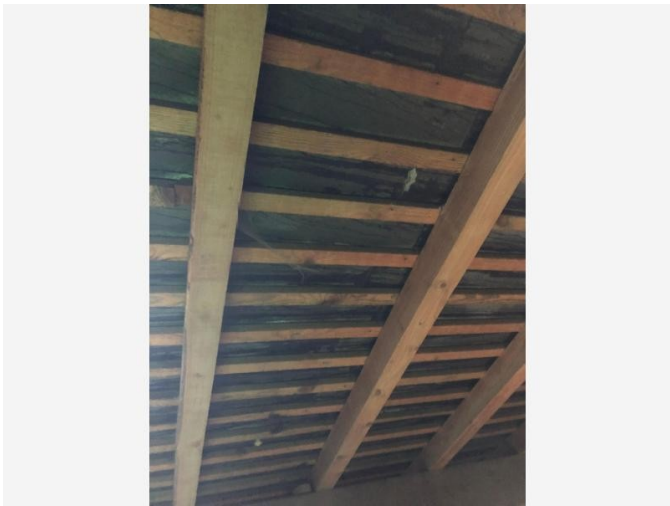
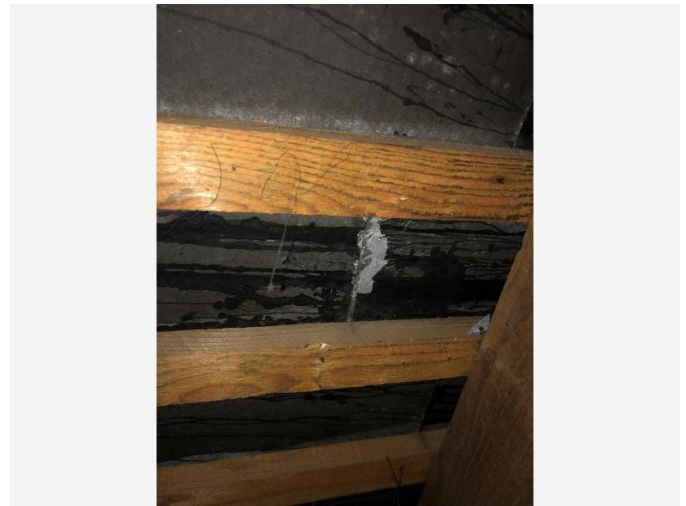
| Eindbeoordeling materiaalrisico | Laag materiaalrisico en/of verlaagde kans op vezelvrijgave |

| Toestand van het materiaal | Licht beschadigd, licht verweerd. Intact calciumsilicaatmateriaal of categorie III 'gebondenheid' |

| # | Type | Referentie | Resultaat |
|---|---|---|---|
| 2.1 | Puntmonster | M03 | Chrysotiel |

| Beschrijving | M03: leien |
| Asbestmateriaal | Dak- en gevelbekleding - Lei, shingle |

Verwijderen

- Zorg voor een veilig beheer. Vermijd het beschadigen van het asbestmateriaal. Controleer de toestand jaarlijks op wijzigingen.

- Eenvoudige handelingen: mag via doe-het-zelf of door werknemer(s) met opleidingsattest eenvoudige handelingen  
Buitentoepassing en hechtgebonden. De leien 1 voor 1 losmaken na fixatie, zonder te breken of te beschadigen! Als de leien stevig vernageld zitten, dan voorzichtig loswrikken zonder te beschadigen en/of eventueel verwijderen onder constante verneveling. Zorg voor gepaste persoonlijke beschermingsmiddelen: minimaal FFP3-mondmasker en indien nodig Tyvec-overall (minimaal Cat III type 5/6) en wegwerphandschoenen. <https://ovam.vlaanderen.be/wie-mag-wat-verwijderen>

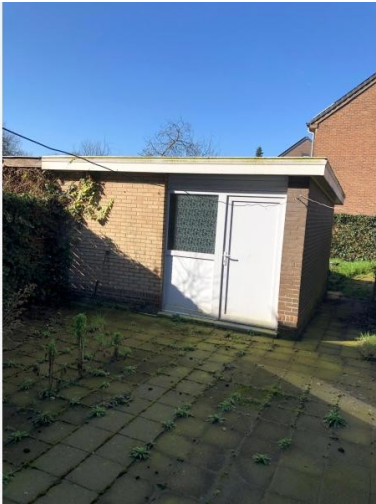
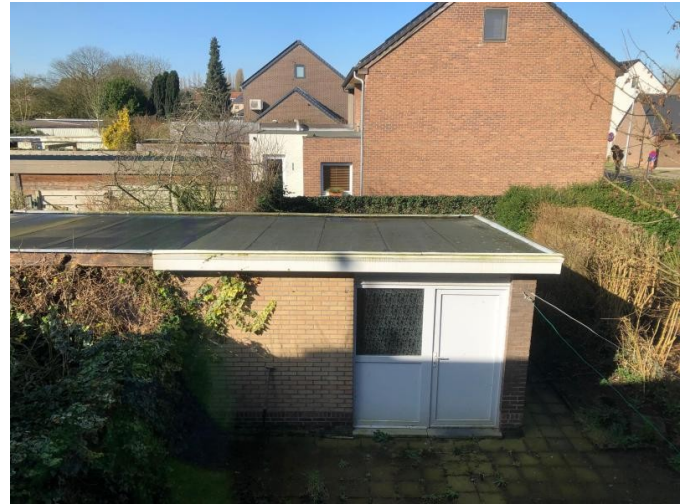
| Eindbeoordeling materiaalrisico | Laag materiaalrisico en/of verlaagde kans op vezelvrijgave |

| Toestand van het materiaal | Licht beschadigd, licht verweerd. Intact calciumsilicaatmateriaal of categorie III 'gebondenheid' |

| Beschrijving | M05: roofing tuinkot |
| Asbestmateriaal | Dak- en gevelbekleding - Roofing |
| Opmerking | De hoeveelheid bedraagt een schatting. Monstername niet mogelijk zonder de structurele integriteit van het gebouw aan te tasten binnen het kader van het niet-destructief onderzoek. Asbesthoudendheid van de roofing kan enkel uitgesloten worden met een negatieve analyse. Bij structurele werken, renovatie of sloop wordt aangeraden om eerst een monstername uit te voeren. |

Zorgvuldig beheren

- Zorg voor een veilig beheer. Vermijd het beschadigen van het asbestmateriaal. Controleer de toestand jaarlijks op wijzigingen.

- Eenvoudige handelingen: mag via doe-het-zelf of door werknemer(s) met opleidingsattest eenvoudige handelingen  
De roofing met onderliggende dakstructuur integraal verwijderen als asbesthoudende afval. Bron fixeren en onder constante verneveling zo min mogelijk beschadigen bij het wegnemen. Zorg voor gepaste persoonlijke beschermingsmiddelen: minimaal FFP3-mondmasker en indien nodig Tyvec-overall (minimaal Cat III type 5/6) en wegwerphandschoenen. <https://ovam.vlaanderen.be/wie-mag-wat-verwijderen>

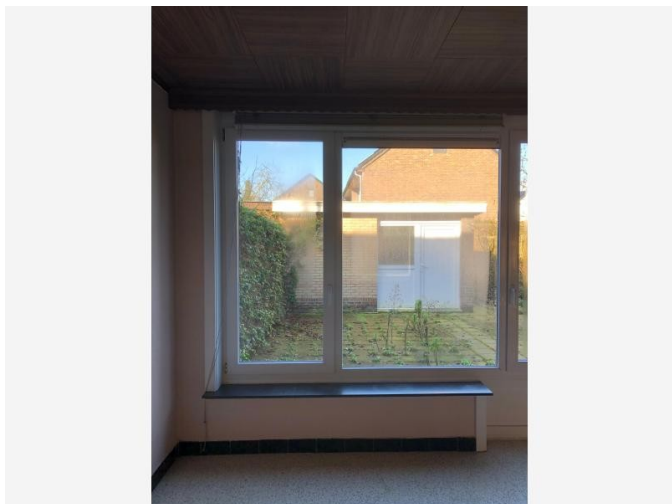
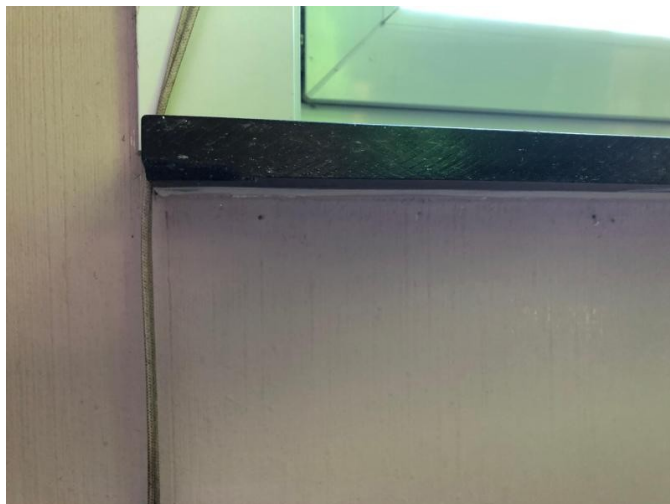
| Eindbeoordeling materiaalisico | Zeer laag materiaalisico en/of zeer lage kans op vezelvrijgave |

| Toestand van het materiaal | Onbeschadigd, niet verweerd |

| # | Type | Referentie | Resultaat |
|---|---|---|---|
| 4.1 | Mengmonster | M04 | Chrysotiel |

| Beschrijving | M04: trap&vensterbanken |
| Asbestmateriaal | Plaat, paneel, tablet - Type Massal |

Zorgvuldig beheren

- Zorg voor een veilig beheer. Vermijd het beschadigen van het asbestmateriaal. Controleer de toestand jaarlijks op wijzigingen.

- Eenvoudige handelingen: mag via doe-het-zelf of door werknemer(s) met opleidingsattest eenvoudige handelingen  
De vensterbanken en dorpels verwijderen zonder te breken, slijpen, zagen, beitelen. Rondom liggende materiaal eerst verwijderen/loskappen zodat de tabletten onaangetast verwijderd kunnen worden. Binnen toepassing, onbeschadigd en hechtgebonden. Materiaal kan in 1 geheel weggehaald worden zonder beschadigd te worden. Dubbel verpakt afvoeren naar het recyclagepark als asbesthoudend cementafval. Zorg voor gepaste persoonlijke beschermingsmiddelen: minimaal FFP3-mondmasker en indien nodig Tyvec-overall (minimaal Cat III type 5/6) en wegwerphandschoenen. <https://ovam.vlaanderen.be/wie-mag-wat-verwijderen>
- Hermetische zone (erkend asbestverwijderaar)  
trap:

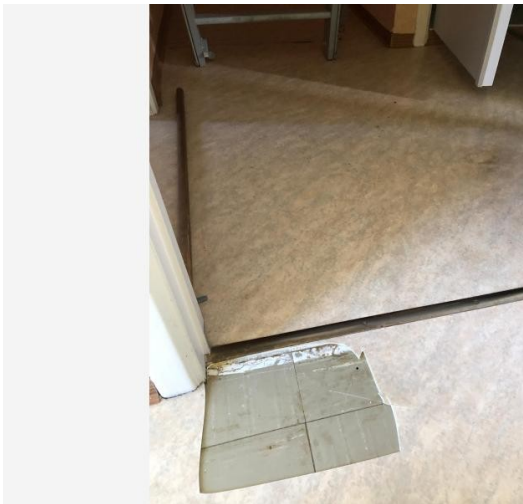
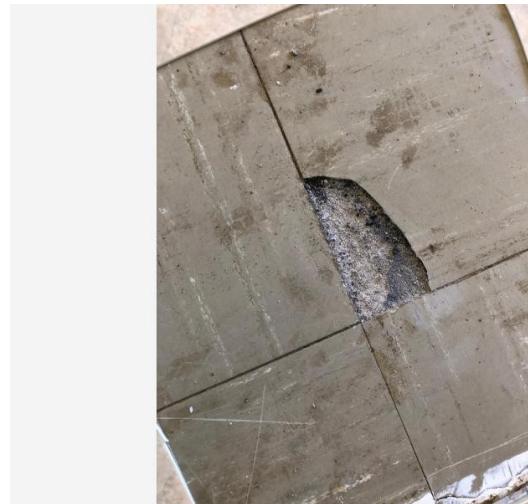
| Eindbeoordeling materiaalrisico | Zeer laag materiaalrisico en/of zeer lage kans op vezelvrijgave |

| Toestand van het materiaal | Onbeschadigd, niet verweerd |

| # | Type | Referentie | Resultaat |
|---|---|---|---|
| 5.1 | Puntmonster | M10 | Chrysotiel |

| Beschrijving | M10: vinyltegels |
| Asbestmateriaal | Prefab - afwerking - Tegels |

Zorgvuldig beheren

- Zorg voor een veilig beheer. Vermijd het beschadigen van het asbestmateriaal. Controleer de toestand jaarlijks op wijzigingen.

- Hermetische zone (erkend asbestverwijderaar)  
Enkel door erkende asbestverwijderaar (De lijst met erkende verwijderaars is terug te vinden op de website van FOD WASO). Particulieren, zelfstandigen of aannemers (eenvoudige handelingen) mogen dergelijke asbestmaterialen NIET verwijderen.) Binnen toepassing en losgebonden. Verwijdering materiaal kan niet gebeuren zonder grote kans op vrijkomen van asbestvezels, door combinatie met zwarte lijmlaag.  
<https://ovam.vlaanderen.be/wie-mag-wat-verwijderen>

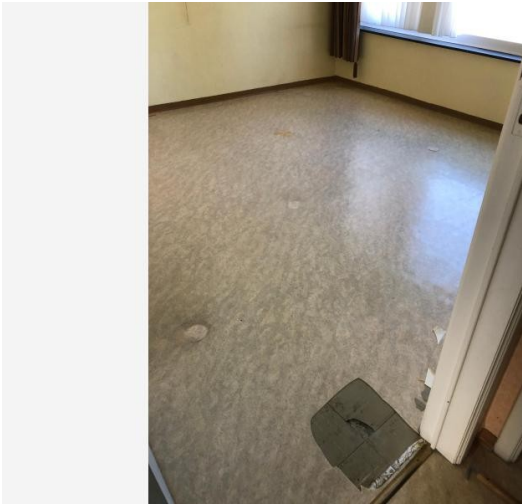
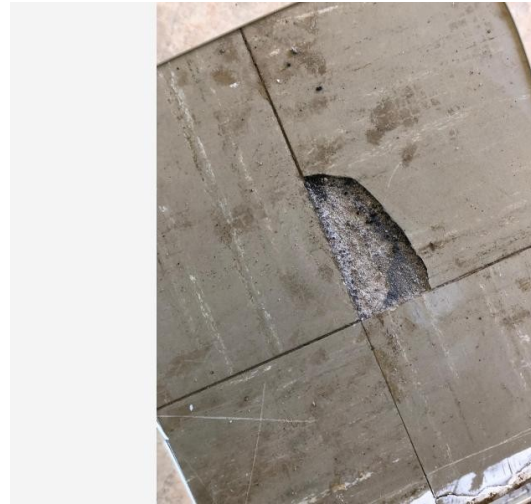
| Eindbeoordeling materiaalrisico | Zeer laag materiaalrisico en/of zeer lage kans op vezelvrijgave |

| Toestand van het materiaal | Onbeschadigd, niet verweerd |

| # | Type | Referentie | Resultaat |
|---|---|---|---|
| 6.1 | Puntmonster | M09 | Chrysotiel |

| Beschrijving | M09: zwarte lijm |
| Asbestmateriaal | In-situ afwerkingslagen - Lijm laag |

Zorgvuldig beheren

- Zorg voor een veilig beheer. Vermijd het beschadigen van het asbestmateriaal. Controleer de toestand jaarlijks op wijzigingen.

- Hermetische zone (erkend asbestverwijderaar)  
Enkel door erkende asbestverwijderaar (De lijst met erkende verwijderaars is terug te vinden op de website van FOD WASO). Particulieren, zelfstandigen of aannemers (eenvoudige handelingen) mogen dergelijke asbestmaterialen NIET verwijderen.) Binnen toepassing en losgebonden. Verwijdering materiaal kan niet gebeuren zonder grote kans op vrijkomen van asbestvezels. <https://ovam.vlaanderen.be/wie-mag-wat-verwijderen>

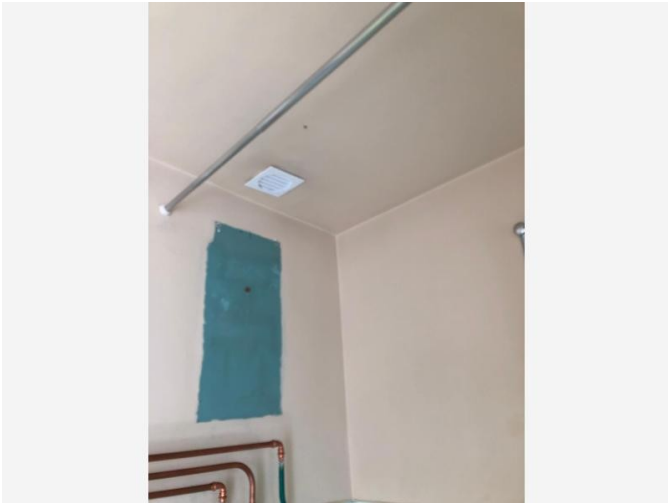
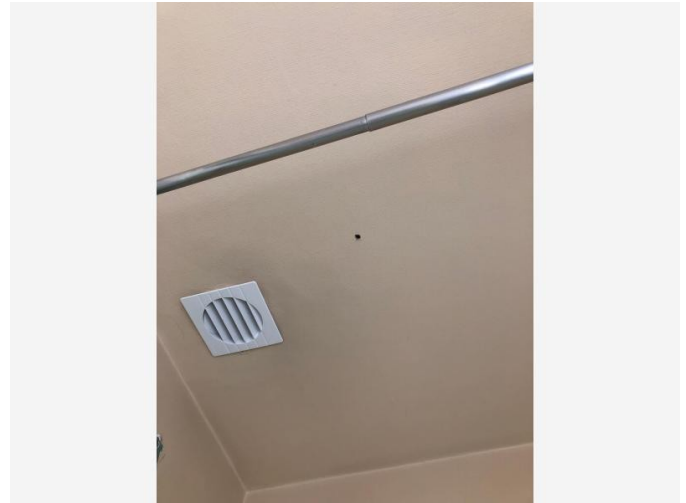
## Fiche 9: M02: pleisterwerk plafond

Geen asbest

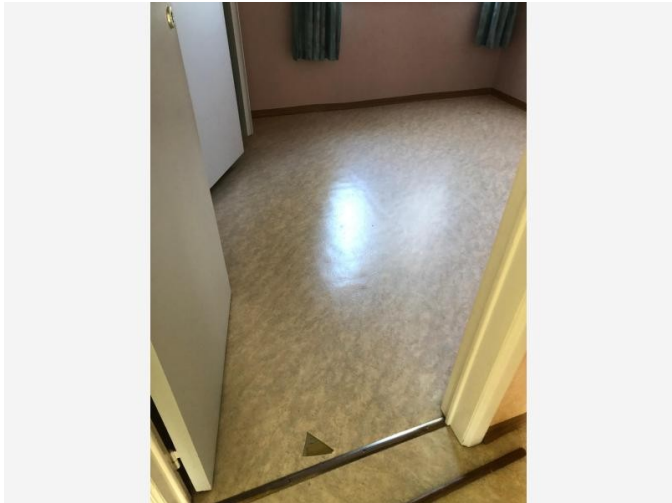
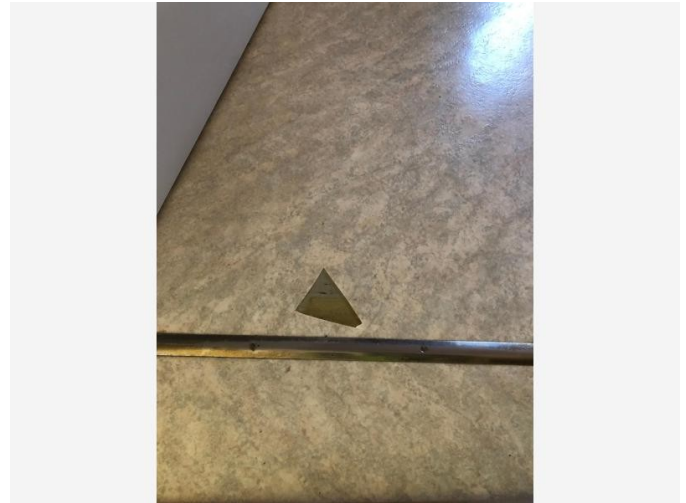
## Fiche 10: M11: vinyl

Geen asbest
