# Asbestinventarisatetest

Vredestraat 23, 9500 Geraardsbergen

Attestnummer : **20250618-000492.000**

Uitgegeven op : **18.06.2025**

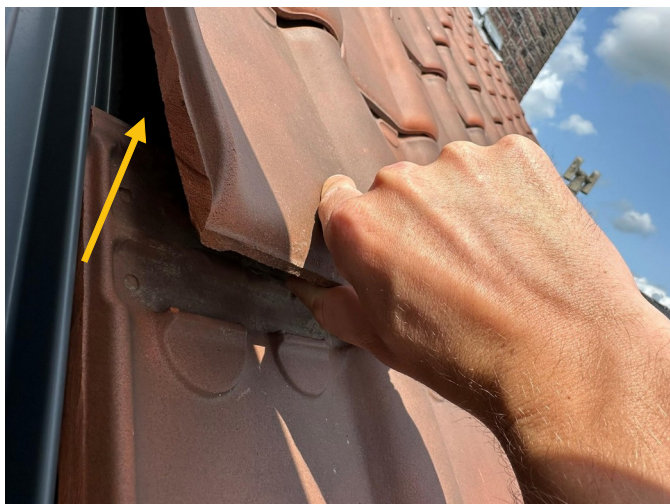
*Vrije foto*

Er werd geen asbestverdachte onderdakbekleding aangetroffen.

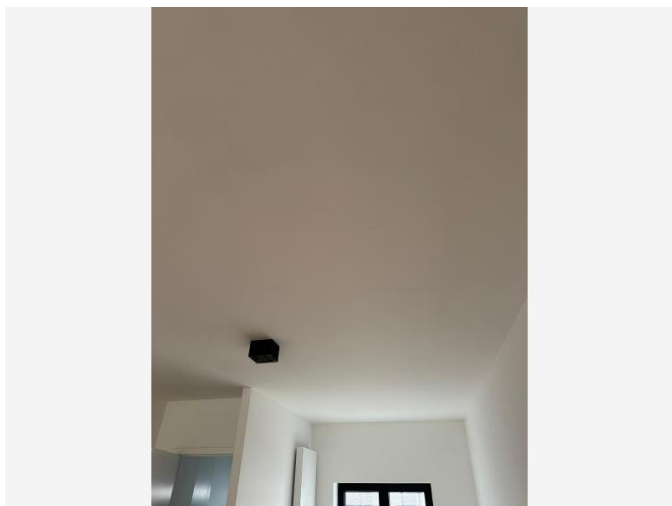
Vrije foto

De zichtbare plafonds zijn bekleed met gipskartonplaten en zijn niet bepleisterd.

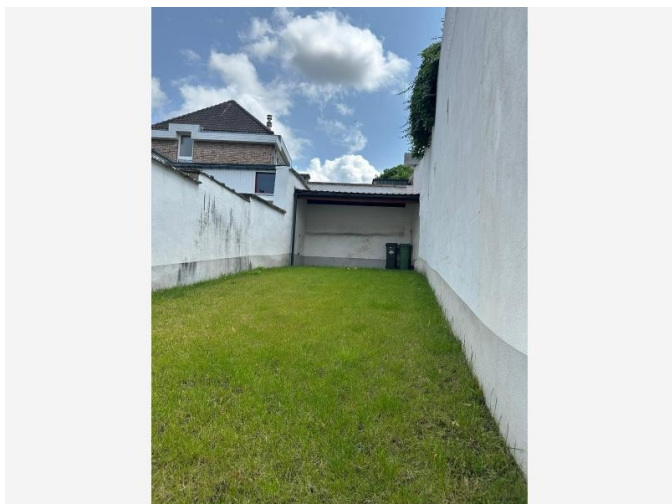
Vrije foto

Er werden geen asbestverdachte materialen aangetroffen aan het afdak achterin de tuin.

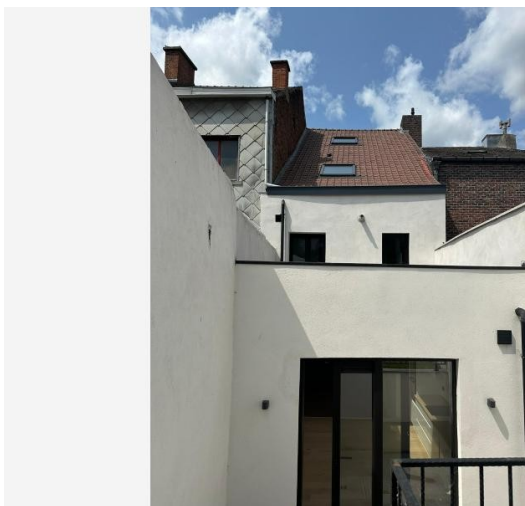
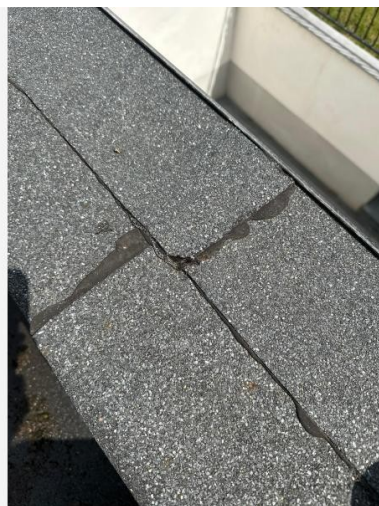
## Fiche 4: Roofing plat dak

Geen asbest

| # | Type | Referentie | Resultaat |
|---|---|---|---|
| 4.1 | Puntmonster | 6600 | Geen asbest |

| Opmerking | Het betreft de roofingbekleding op het plat dak achteraan de woning. De hoeveelheid is geschat. Alleen de bovenste laag roofingbekleding is bemonsterd. Wanneer bij eventuele werken/renovaties onderliggende lagen roofingbekleding zichtbaar worden, is het aangeraden om deze te laten bemonsteren alvorens aan te tasten. |

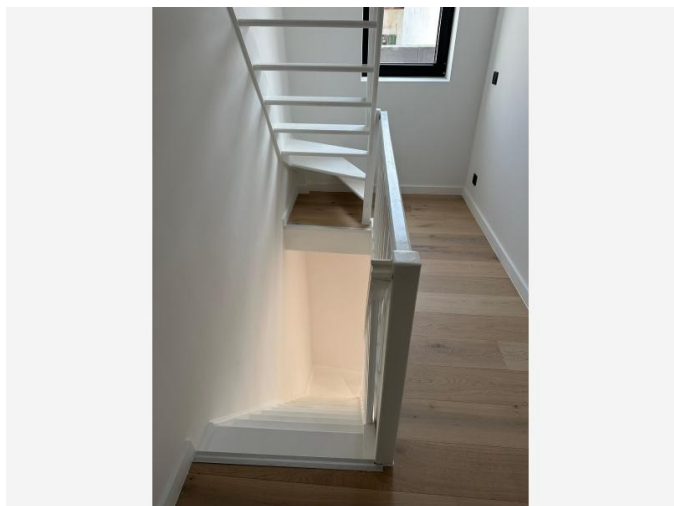
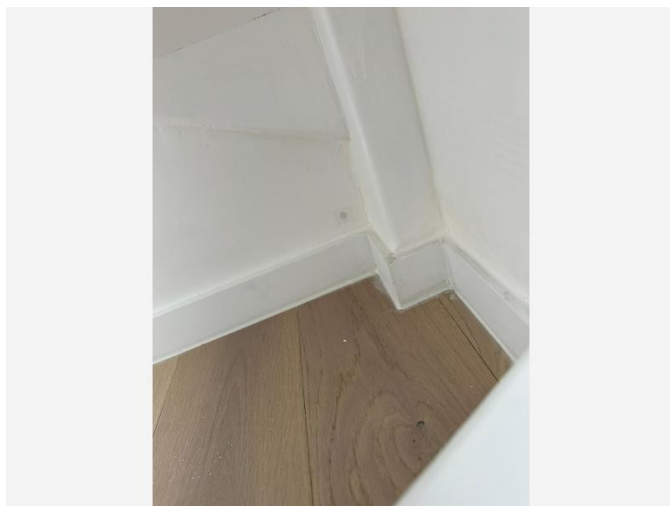
## Fiche 5: Pleisterwerk binnenwanden

Geen asbest

| # | Type | Referentie | Resultaat |
|---|---|---|---|
| 5.1 | Mengmonster | 6599 | Geen asbest |

| Opmerking | Door afwezigheid van een stookruimte, werden alleen puntmonsters van het pleisterwerk aan de binnenwanden van een natte ruimte (keuken), trappenhuis (1ste verdieping) en een individuele ruimte (wc) opgenomen in het mengmonster. De hoeveelheid is geschat. |
