# Asbestinventarisatetest

Nieuwstraat 56, 9300 Aalst

Attestnummer : 20221215-000339.000

Uitgegeven op : 15.12.2022

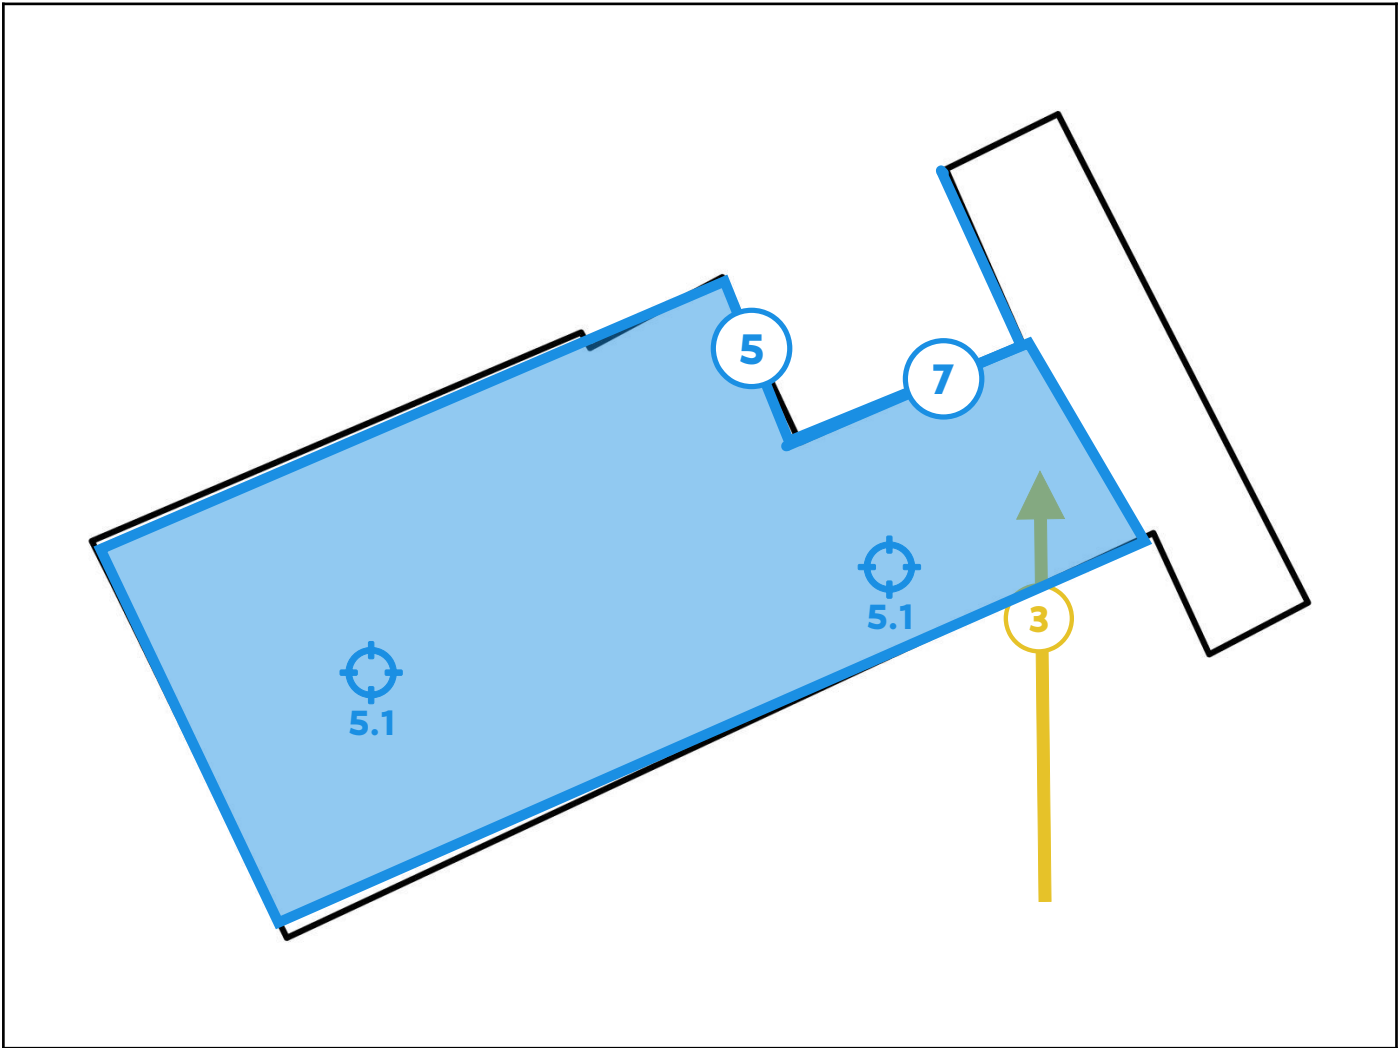
# Plan 1.1: Hoofdgebouw plan

| Beschrijving | Type | Actie |
|---|---|---|
| 3. Asbest cement schouw | Asbestmateriaal | Zorgvuldig beheren |

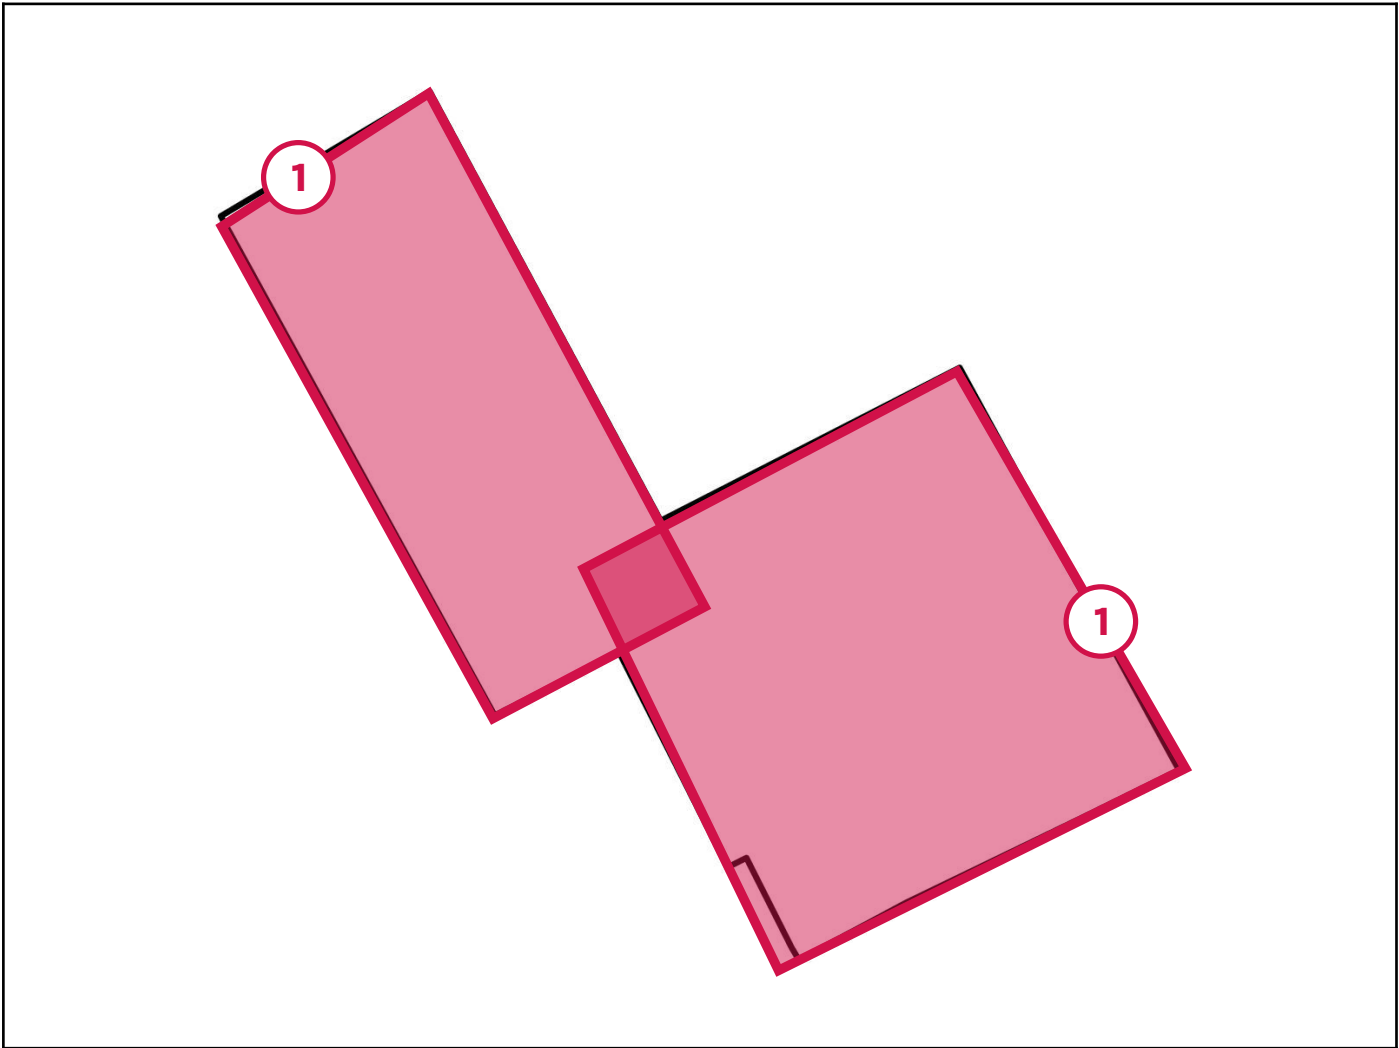
## Plan 2.2: Hoofdgebouw plan 1e

| Beschrijving | Type | Actie |
|---|---|---|
| 1. Asbest cement platen | Asbestmateriaal | Dringend verwijderen |

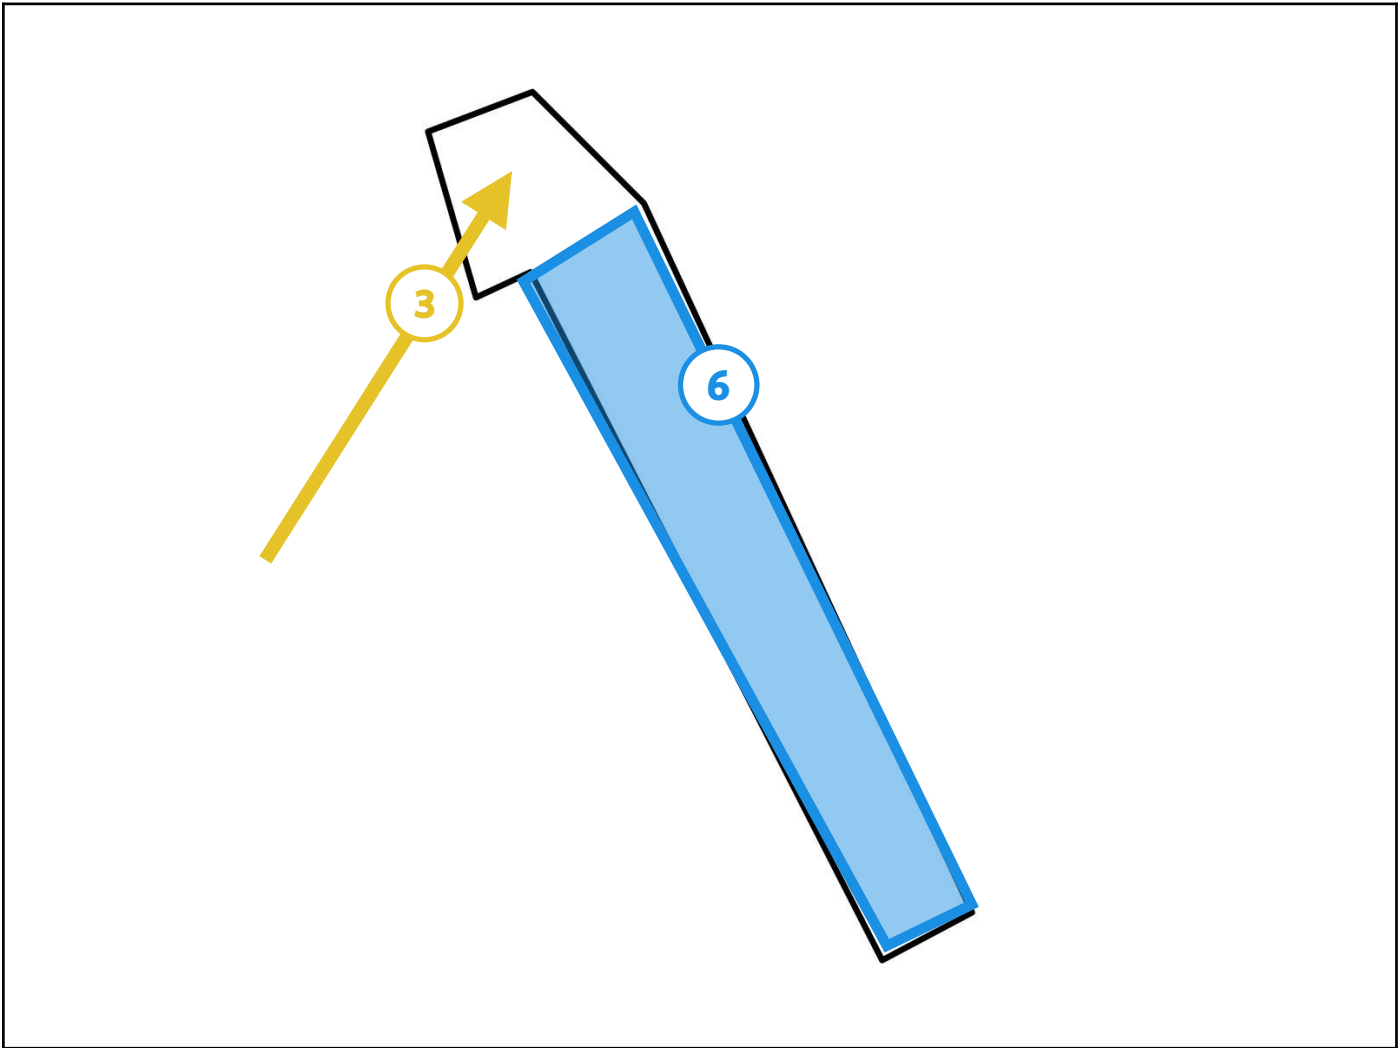
### Plan 3.1: Hoofdgebouw plan 1e

| Beschrijving | Type | Actie |
|---|---|---|
| 3. Asbest cement schouw | Asbestmateriaal | Zorgvuldig beheren |

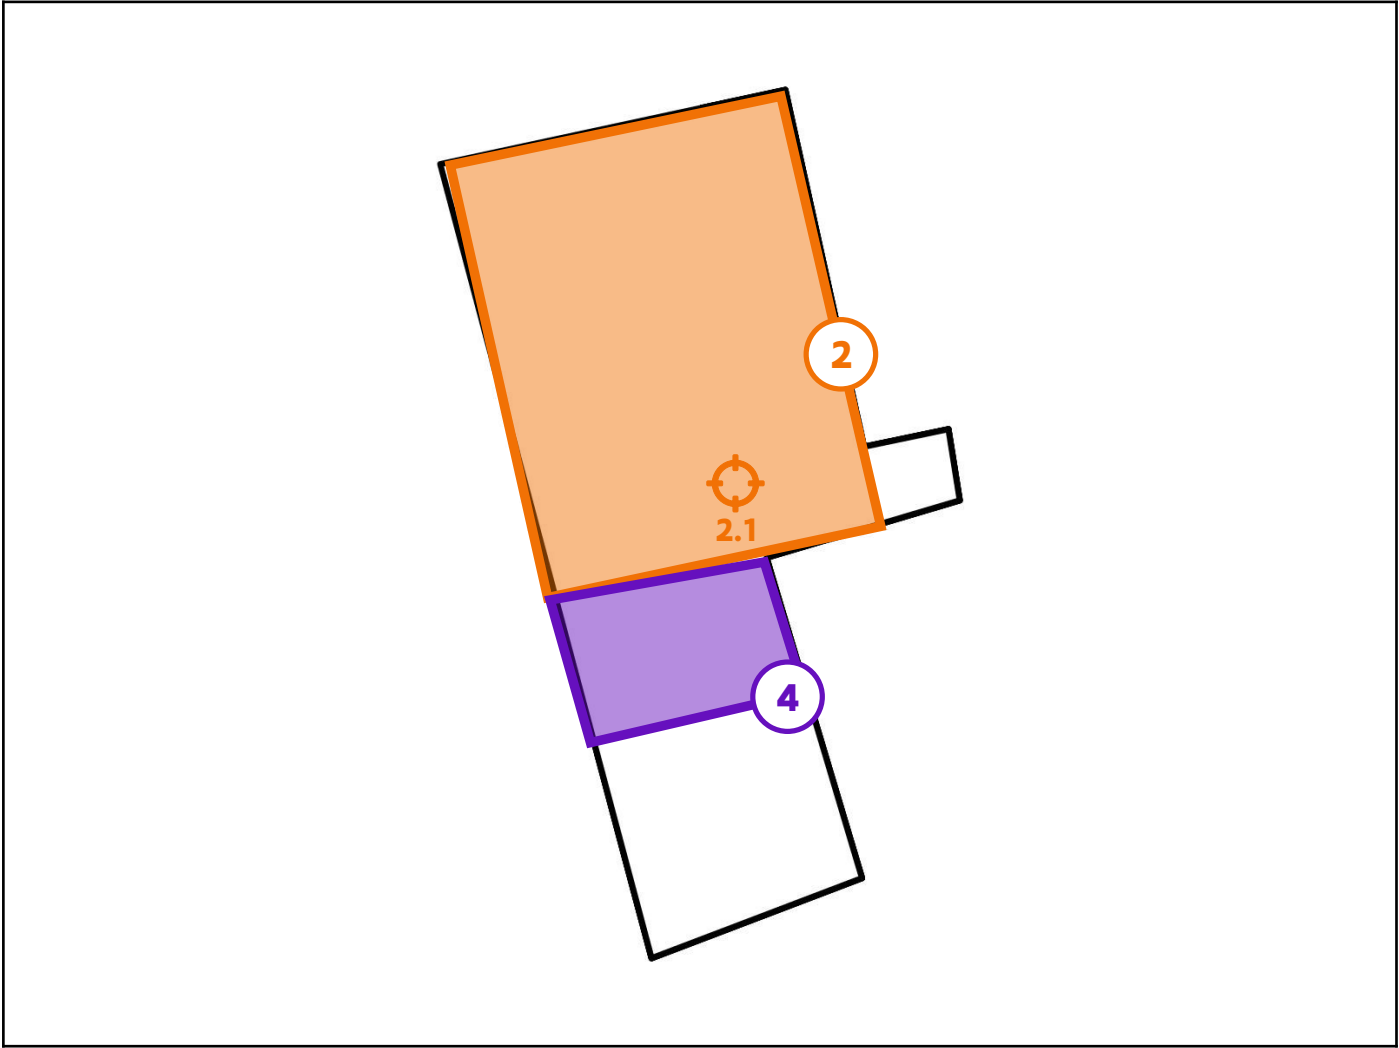
## Plan 4.5: Hoofdgebouw plan zolder

| Beschrijving | Type | Actie |
|---|---|---|
| 2. Leien | Asbestmateriaal | Verwijderen |
| 4. Roofing | Beperking | - |

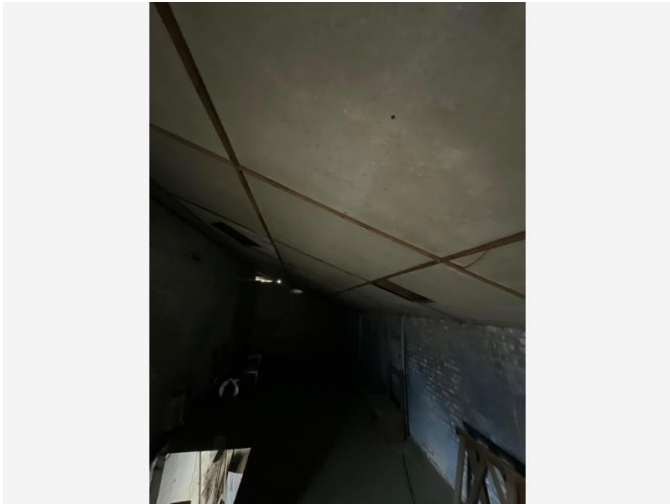
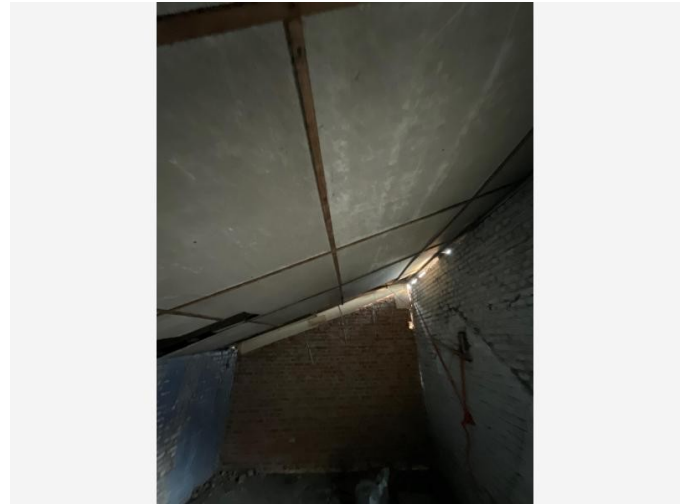
**Dringend verwijderen**

| Eindbeoordeling materiaalarisico | Hoog materiaalarisico en/of hoge kans op vezelvrijgave |

| Toestand van het materiaal | Zwaar beschadigd, zwaar verweerd |

| Beschrijving | Asbest cement platen |

- Zorg voor een veilig beheer. Vermijd het beschadigen van het asbestmateriaal. Controleer de toestand jaarlijks op wijzigingen.
- Sluit de ruimte luchtdicht af en vermijd het betreden van de ruimte.
- Verwijder dit asbestmateriaal zo snel mogelijk. Volg de toestand goed op.
- Hemelwater dat afspoelt van asbestcement daken of gevels kan asbestdeeltjes bevatten. Gebruik het enkel voor gesloten circuits (bv. spoelen toiletten). Reinig na het vervangen van het dak of de gevel de dakgoten en regenwaterput of -ton om asbesthoudend sediment of slib te verwijderen

- Eenvoudige handelingen: enkel door erkend asbestverwijderaar  
Enkel te verwijderen door opgeleid personeel, hoge kans op contaminaties

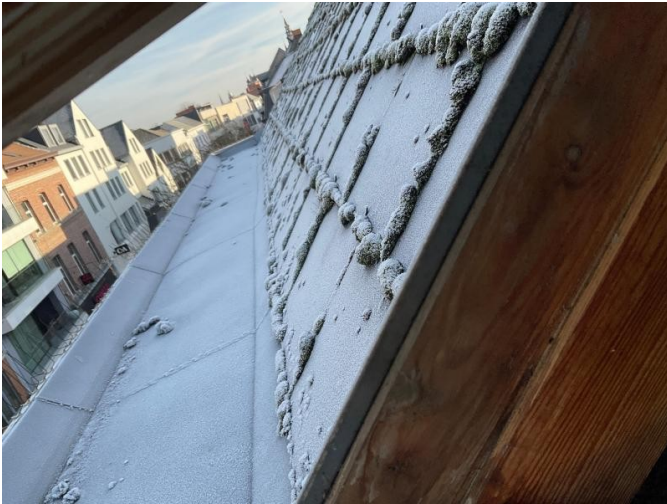
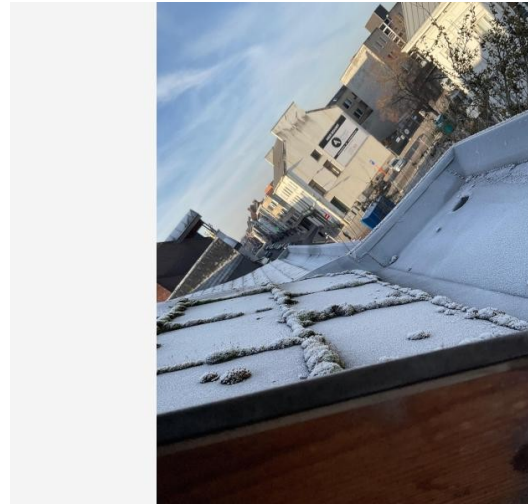
Verwijderen

| Eindbeoordeling materiaalrisico | Verhoogd materiaalrisico en/of verhoogde kans op vezelvrijgave |

| Toestand van het materiaal | Matig beschadigd, matig verweerd |

| # | Type | Referentie | Resultaat |
|---|---|---|---|
| 2.1 | Puntmonster | Mm02 | Chrysotiel |

| Beschrijving | Leien |

- Zorg voor een veilig beheer. Vermijd het beschadigen van het asbestmateriaal. Controleer de toestand jaarlijks op wijzigingen.
- Hemelwater dat afspoelt van asbestcement daken of gevels kan asbestdeeltjes bevatten. Gebruik het enkel voor gesloten circuits (bv. spoelen toiletten). Reinig na het vervangen van het dak of de gevel de dakgoten en regenwaterput of -ton om asbesthoudend sediment of slib te verwijderen

- Eenvoudige handelingen: mag via doe-het-zelf of door werknemer(s) met opleidingsattest eenvoudige handelingen  
Asbest leien kunnen in een geheel verwijderd worden zonder breken en kappen

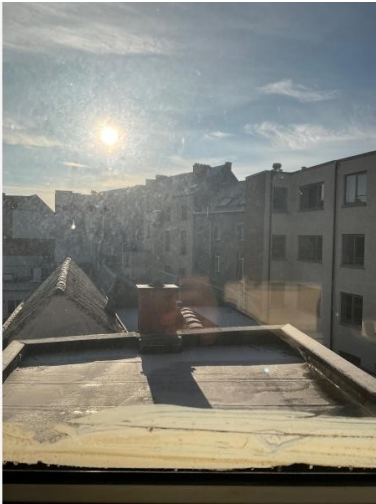
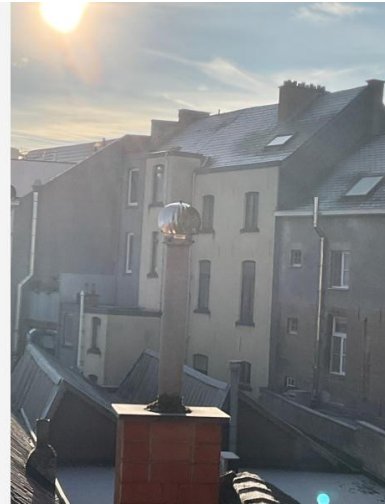
Zorgvuldig beheren

| Eindbeoordeling materiaalrisico | Laag materiaalrisico en/of verlaagde kans op vezelvrijgave |

| Toestand van het materiaal | Licht beschadigd, licht verweerd. Intact materiaal type Pical – asbestboard of categorie III 'gebondenheid' |

| Beschrijving | Asbest cement schouw |

- Zorg voor een veilig beheer. Vermijd het beschadigen van het asbestmateriaal. Controleer de toestand jaarlijks op wijzigingen.
- Hemelwater dat afspoelt van asbestcement daken of gevels kan asbestdeeltjes bevatten. Gebruik het enkel voor gesloten circuits (bv. spoelen toiletten). Reinig na het vervangen van het dak of de gevel de dakgoten en regenwaterput of -ton om asbesthoudend sediment of slib te verwijderen

- Eenvoudige handelingen: mag via doe-het-zelf of door werknemer(s) met opleidingsattest eenvoudige handelingen  
Asbest cement schouw zijn eenvoudig te verwijderen zonder breken en kappen

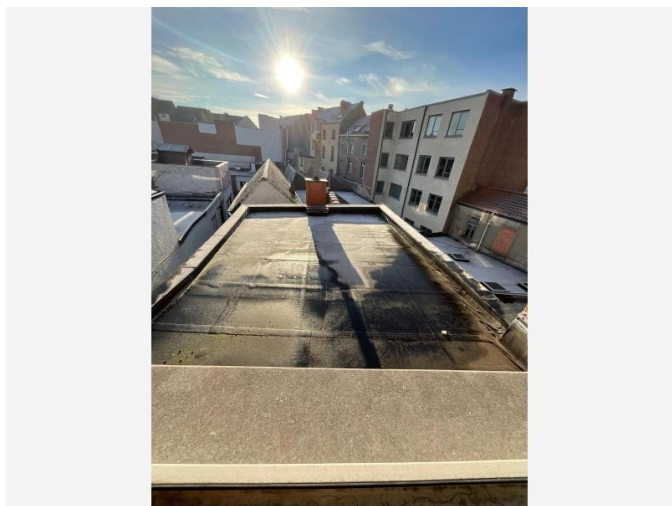
*Situeringsfoto*

**Reden:** Het te onderzoeken materiaal situeert zich hoger dan 3,50 m te rekenen vanaf een veilige ondergrond

**Uitleg van de asbestdeskundige:** Hoger dan 3,5 en niet toegankelijk via raam
