Asbestinventarisatetest

Vennekeslaan 33, 3665 As

Attestnummer : 20241212-000042.000

Uitgegeven op : 12.12.2024

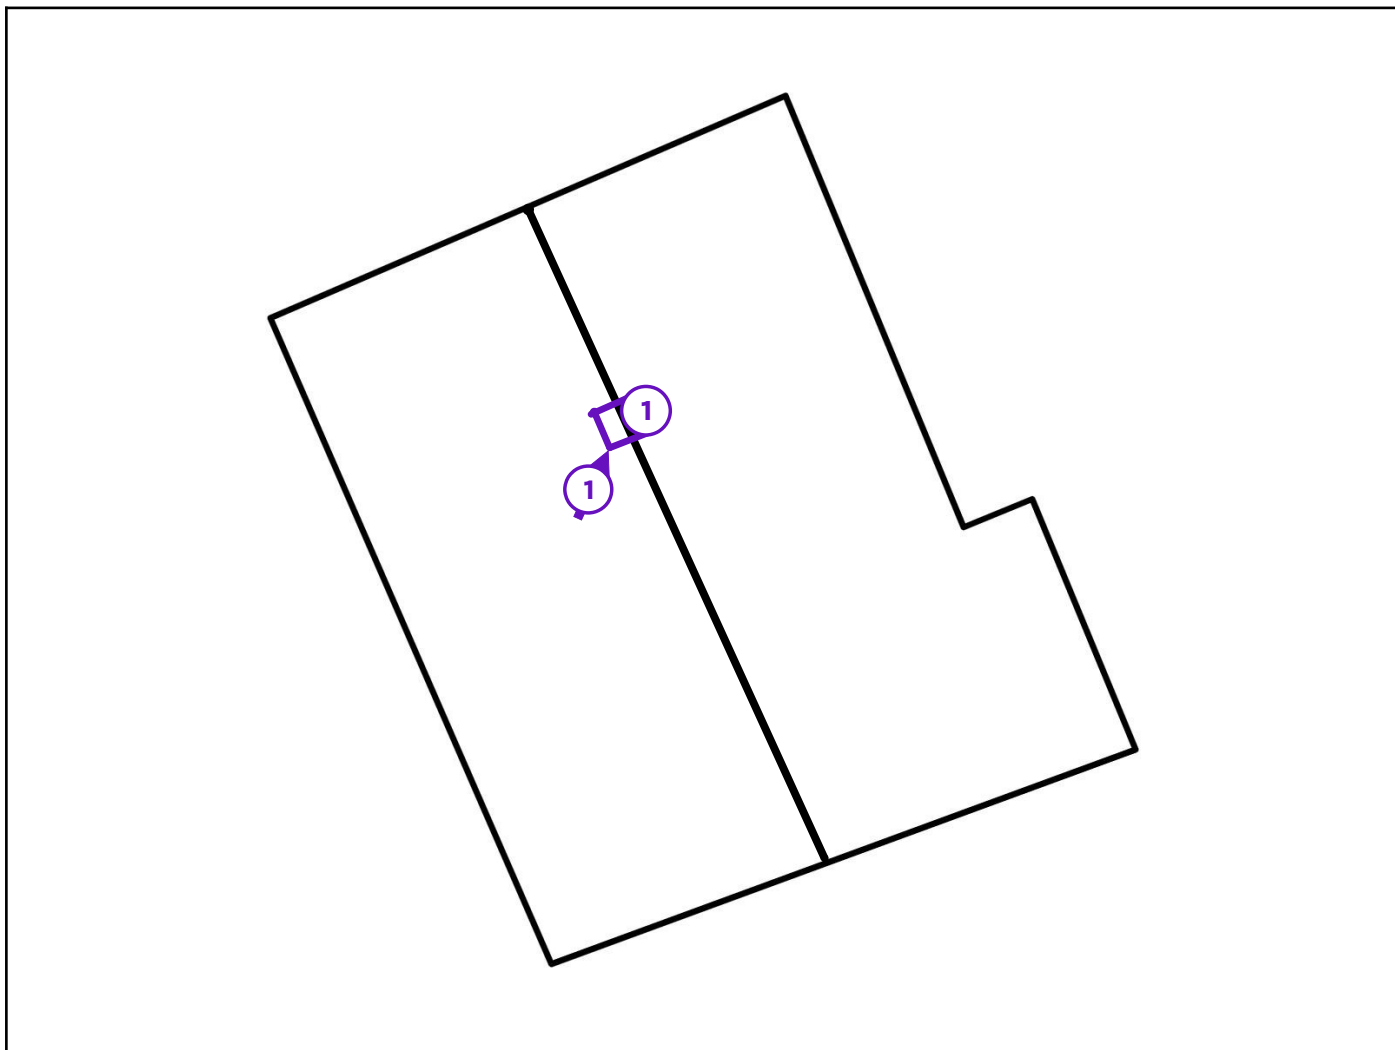
Plan 1.1: dak woning

Beschrijving	Type	Actie
1. inspectie van schoorsteen met dekplaat	Beperking	-

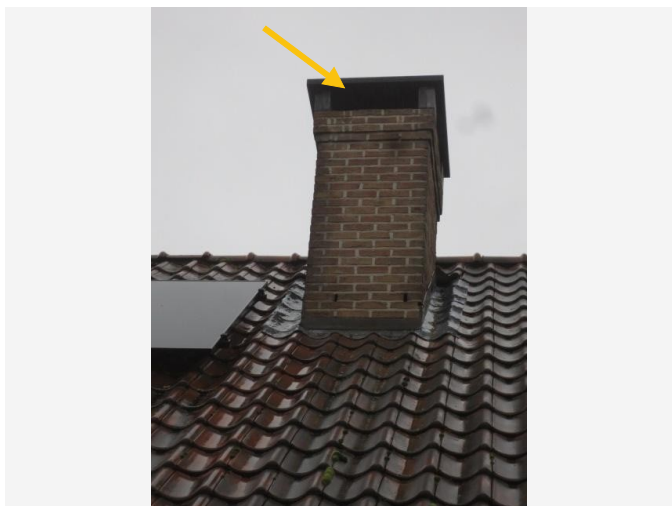
Situeringfoto

Permanente beperking

Reden: Het onderzoek kan niet uitgevoerd worden binnen de bepalingen van de Welzijnswet

Uitleg van de asbestdeskundige: bouwdeel bevindt zich hoger dan 3.5 meter

(Asbest)materiaal	schoorsteen met dekplaat
Karakterisatie	Asbest (verdacht)
Primaire drager	schoorsteen met dekplaat

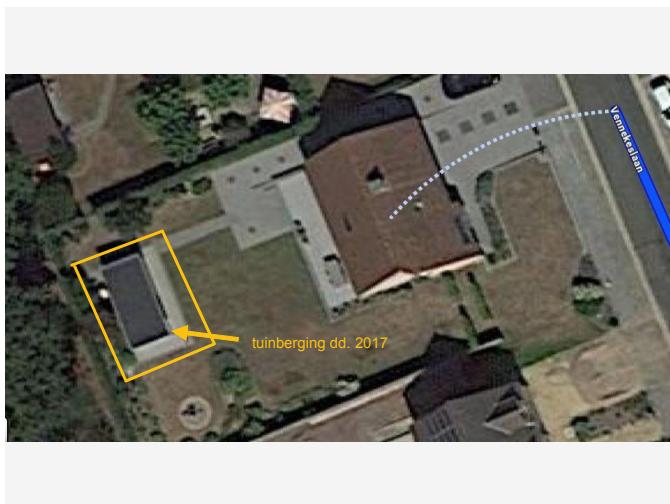
Situeringsfoto

Uitgesloten van inspectie

Bouwjaar: 2017

Constructies gebouwd vanaf 2001 moeten niet onderzocht worden

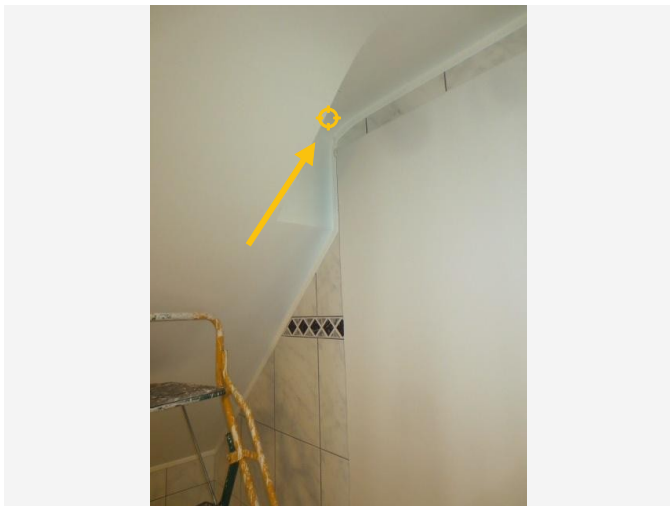
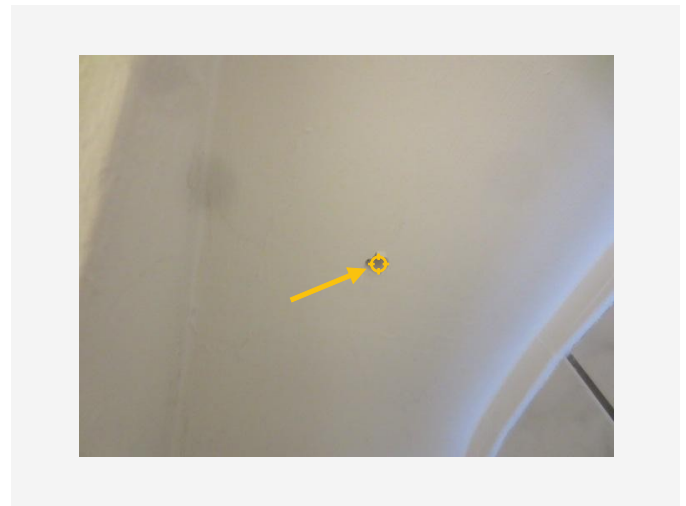
Fiche 3: pleisterwerk plafond

Geen asbest

#	Type	Referentie	Resultaat
3.1	Mengmonster	M002	Geen asbest

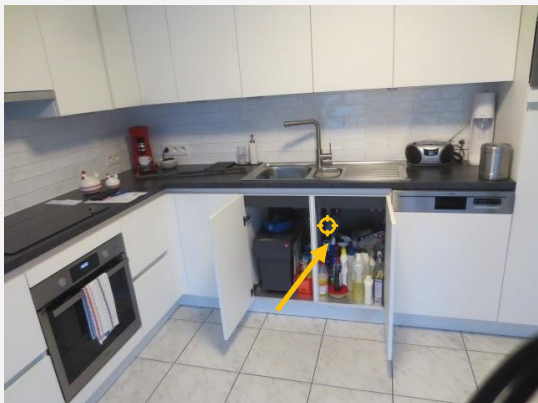
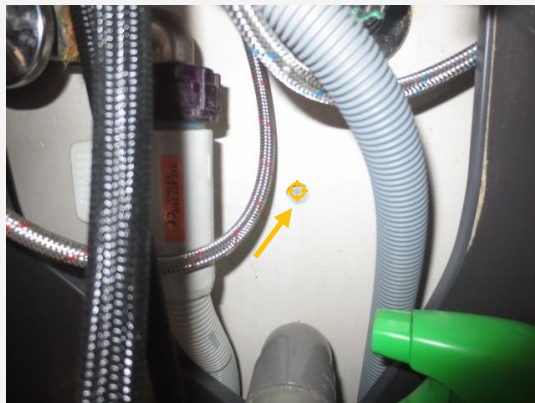
Fiche 4: pleisterwerk muur

Geen asbest

#	Type	Referentie	Resultaat
4.1	Mengmonster	M001	Geen asbest
