# Asbestinventarisatetest

Fabriekstraat 71, 3950 Bocholt

Attestnummer : **20250123-000389.000**

Uitgegeven op : **23.01.2025**

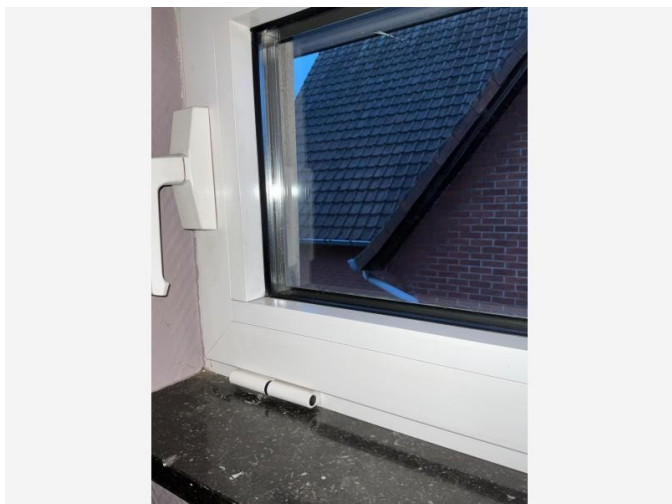
De ramen zijn afgewerkt met siliconen, deze zijn niet verdacht.

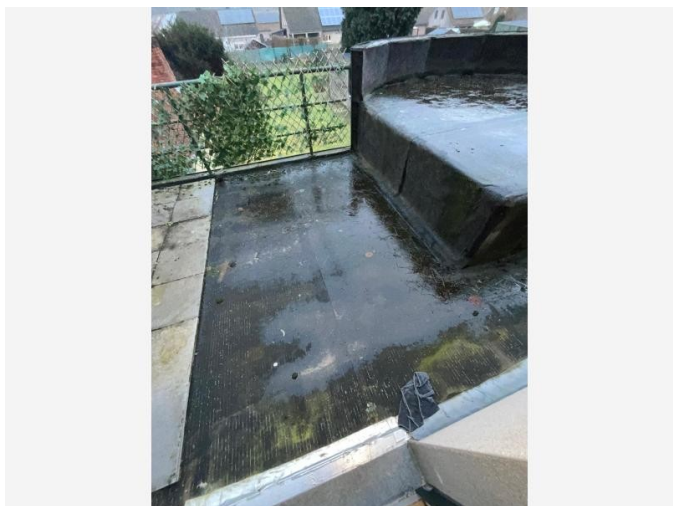
Het plat dak is afgewerkt met epdm, dit is niet verdacht. Het is echter wel mogelijk dat er oudere lagen roofing aanwezig zijn onder de epdm.

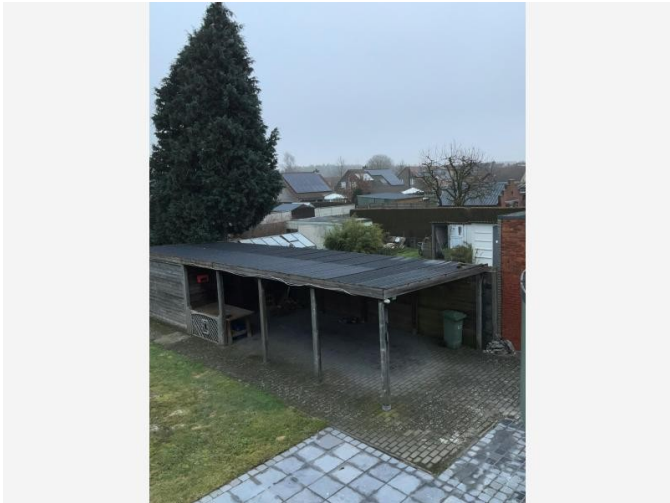
Er werden geen verdachte materialen aangetroffen.

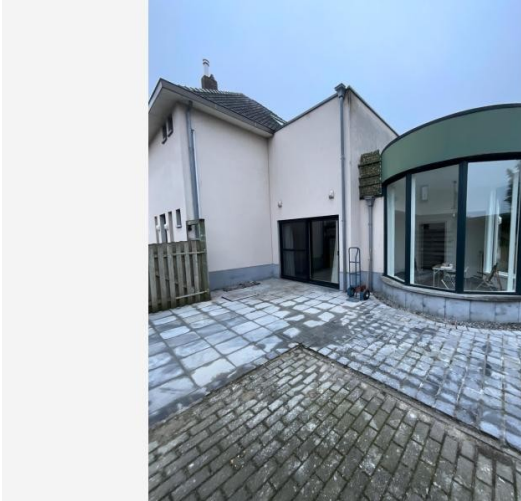
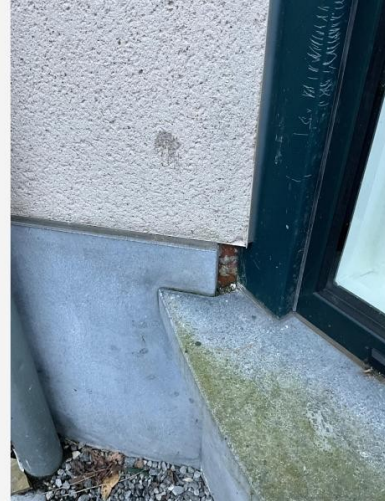
## Fiche 4: Crepi (met staalname)

Geen asbest

| Bindmiddel van materiaal | Gips - kalk |
| Gebondenheid op basis van bindmiddel | Niet-hechtgebonden |
| Opmerking | <p>In het inspectieprotocol is een monstername van crepi verplicht om dit te identificeren als niet-asbesthoudend.</p> <p>De vermelde oppervlaktes, diktes, gewichten en volumes betreffen een beredeneerde schatting. Er worden geen rechten verleend aan deze oppervlaktes/diktes/volumes.</p> |

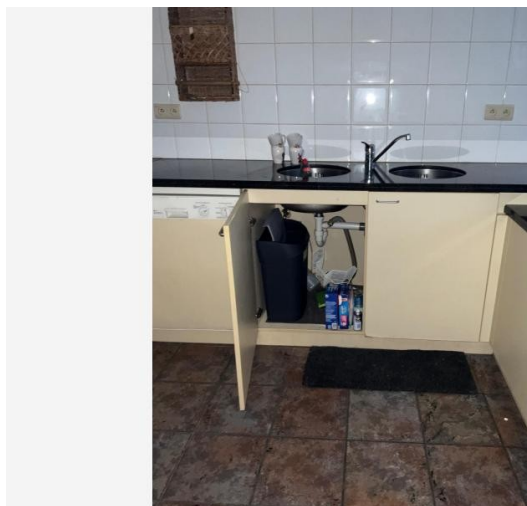
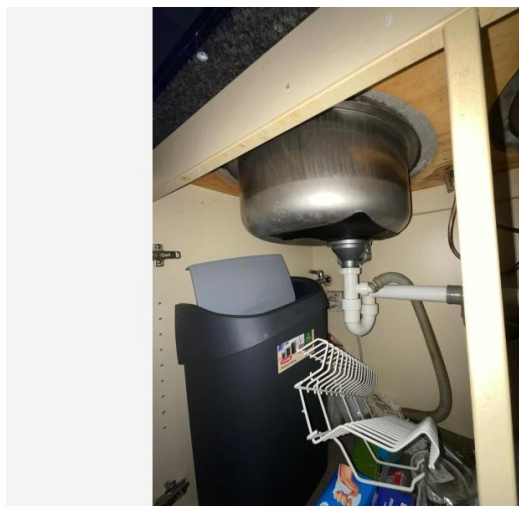
Geen asbest

| # | Type | Referentie | Resultaat |
|---|---|---|---|
| 5.1 | Puntmonster | 2 | Geen asbest |

| Bindmiddel van materiaal | Bitumen (roofing, teer, asfalt) |
| Opmerking | <p>Verdachte toepassing werd bemonsterd.</p> <p>De vermelde oppervlaktes, diktes en volumes betreffen een beredeneerde schatting. Er worden geen rechten verleend aan deze oppervlaktes/diktes/volumes.</p> |

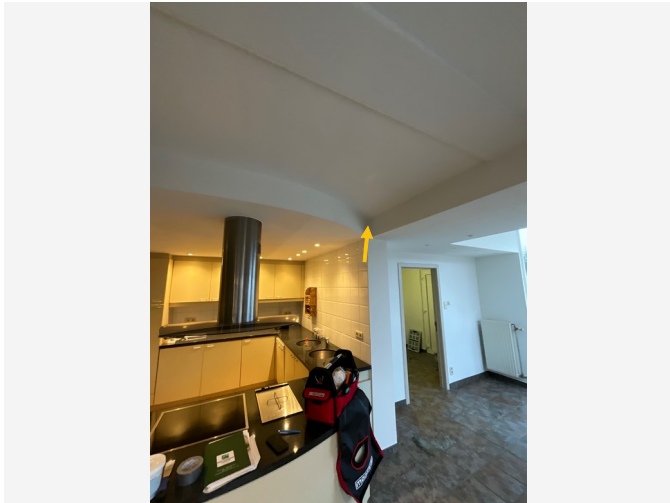
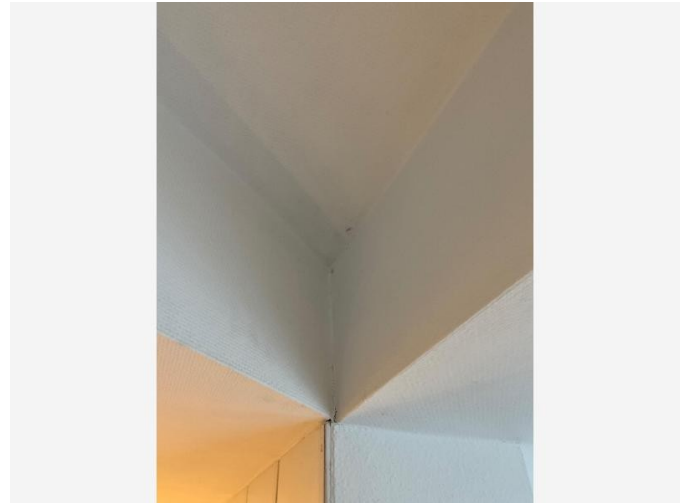
## Fiche 6: Plafondpleister

Geen asbest

| # | Type | Referentie | Resultaat |
|---|---|---|---|
| 6.1 | Mengmonster | 5 | Geen asbest |

| Opmerking | <p>Volgens het inspectieprotocol is een monstername van het pleisterwerk verplicht om dit te identificeren als niet-asbesthoudend.</p> <p>Locatie staalnames: individuele ruimte: slaapkamer/ natte ruimte: keuken / stookplaats: nvt / traphal</p> <p>De vermelde oppervlaktes en volumes betreffen een beredeneerde schatting. Er worden geen rechten verleend aan deze oppervlaktes/volumes. De dikte is een schatting die voorkomt uit de monsterplaatsen en is daarom niet altijd representatief.</p> |

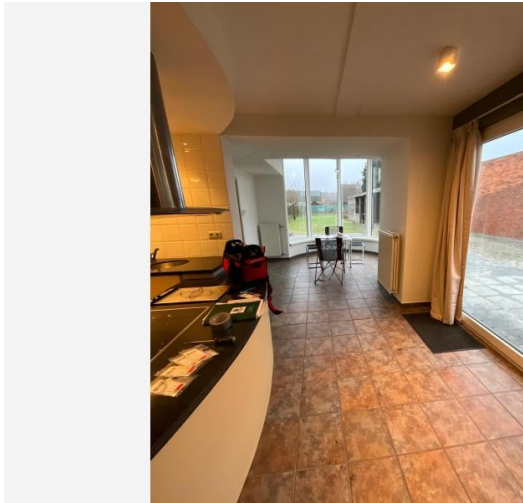
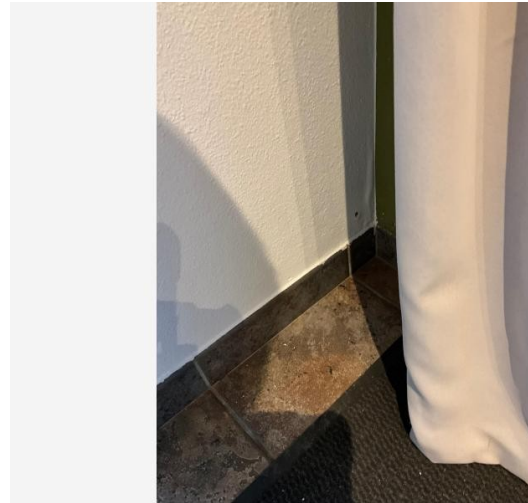
Geen asbest

| # | Type | Referentie | Resultaat |
|---|---|---|---|
| 7.1 | Mengmonster | 4 | Geen asbest |

| Opmerking | <p>Volgens het inspectieprotocol is een monstername van het pleisterwerk verplicht om dit te identificeren als niet-asbesthoudend.</p> <p>Locatie staalnames: individuele ruimte: slaapkamer / natte ruimte: keuken / stookplaats: nvt / traphal</p> <p>De vermelde oppervlaktes en volumes betreffen een beredeneerde schatting. Er worden geen rechten verleend aan deze oppervlaktes/volumes. De dikte is een schatting die voorkomt uit de monsterplaatsen en is daarom niet altijd representatief.</p> |

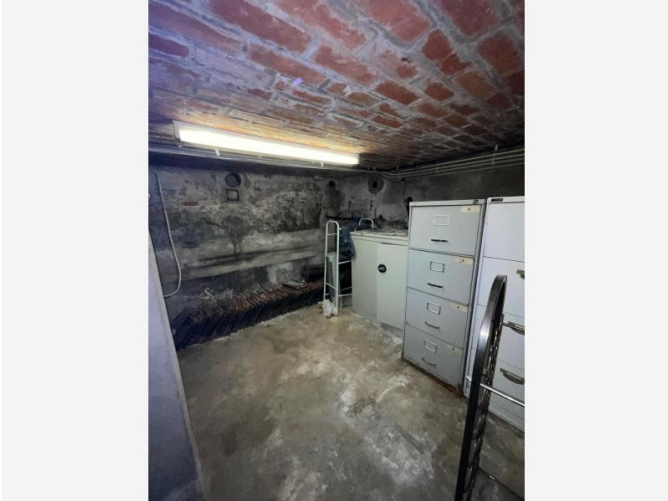
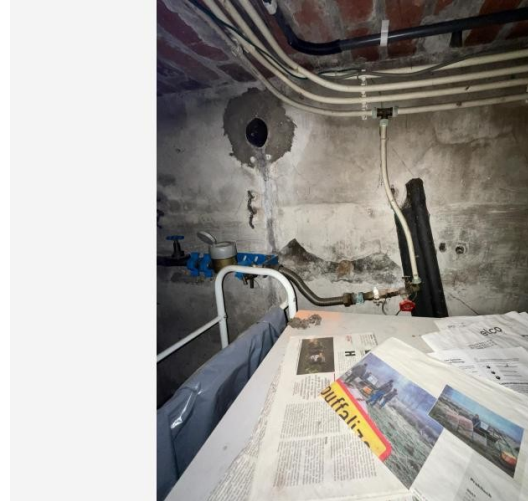
## Fiche 8: Cementering kelder

Geen asbest

| # | Type | Referentie | Resultaat |
|---|---|---|---|
| 8.1 | Puntmonster | 1 | Geen asbest |

| Opmerking | Er worden geen rechten verleend aan deze oppervlaktes/volumes. De dikte is een schatting die voorkomt uit de monsterplaatsen en is daarom niet altijd representatief. |
