# Asbestinventarisatetest

Vander Achterstraat 10, 3080 Tervuren

Attestnummer : 20241104-000080.000

**Niet-asbestveilig**

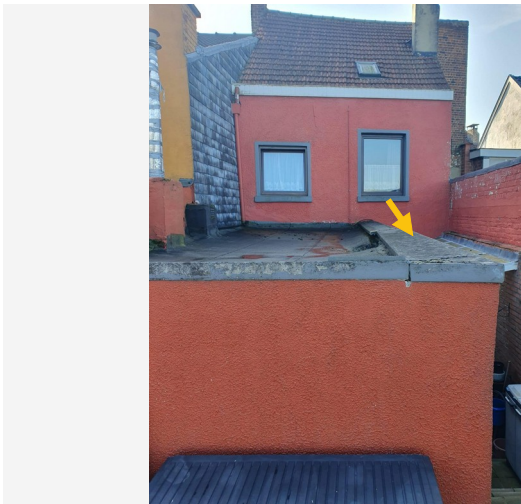
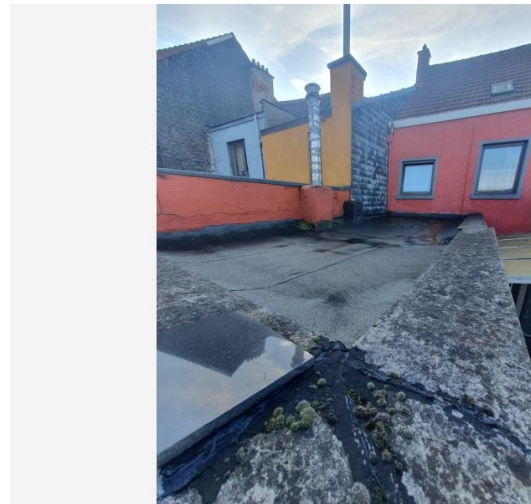
| Eindbeoordeling materiaalrisico | Verhoogd materiaalrisico en/of verhoogde kans op vezelvrijgave |

| Asbestsoort (vezeltype) | Crocidoliet aanwezig |
| Toestand van het materiaal | Matig beschadigd, matig verweerd |

| Asbestmateriaal | Deksteen, muurkap - Hol |

Verwijderen

- Zorg voor een veilig beheer. Vermijd het beschadigen van het asbestmateriaal. Controleer de toestand jaarlijks op wijzigingen.

- Eenvoudige handelingen: mag via doe-het-zelf of door werknemer(s) met opleidingsattest eenvoudige handelingen  
Bevindt het asbest zich buiten uw woning of gebouw? Dan mag u de volgende toepassingen zelf wegnemen:
  - hechtgebonden asbest dat niet beschadigd is;
  - hechtgebonden asbest dat wel beschadigd is en waarbij er vrije asbestvezels zichtbaar zijn.

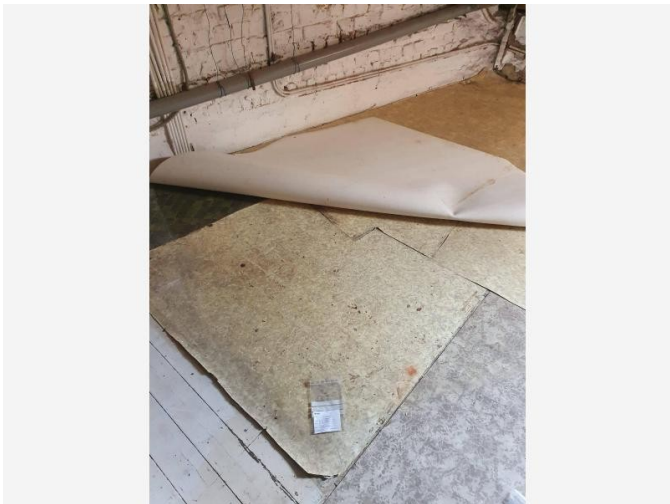
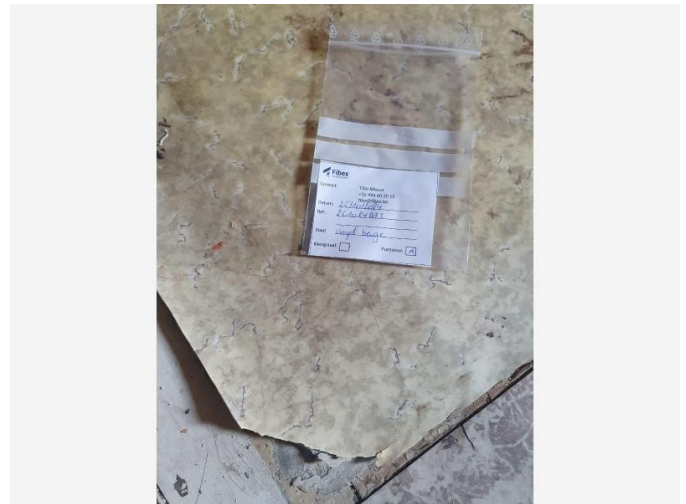
| Eindbeoordeling materiaalarisico | Verhoogd materiaalarisico en/of verhoogde kans op vezelvrijgave |

| Toestand van het materiaal | Matig beschadigd, matig verweerd |

| # | Type | Referentie | Resultaat |
|---|---|---|---|
| 2.1 | Puntmonster | 251024A1.3 | Chrysotiel |

| Asbestmateriaal | Prefab - afwerking - Vloerzeil |

Verwijderen

- Verwijder dit asbestmateriaal zo snel mogelijk. Volg de toestand goed op.

- Eenvoudige handelingen: mag via doe-het-zelf of door werknemer(s) met opleidingsattest eenvoudige handelingen  
Deze toepassing kan zelf weggenomen worden met inachtneming van de veiligheidsmaatregelen, de vinyl niet plooiën of breken!

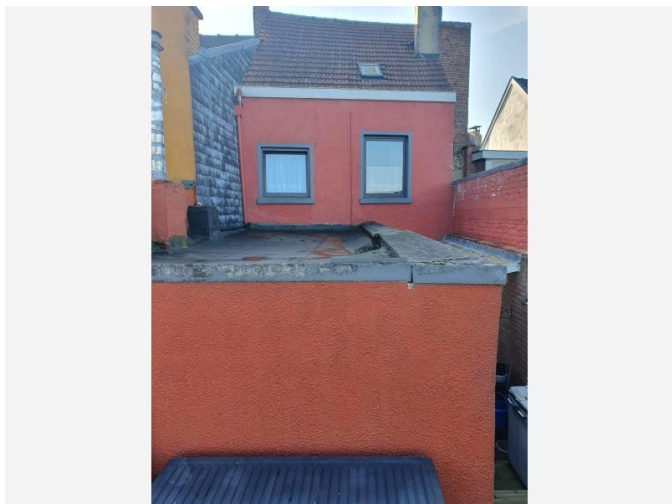
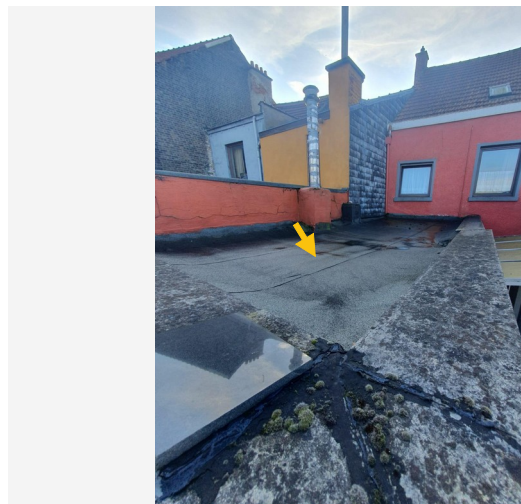
| Eindbeoordeling materiaalrisico | Verhoogd materiaalrisico en/of verhoogde kans op vezelvrijgave |

| Toestand van het materiaal | Matig beschadigd, matig verweerd |

| Asbestmateriaal | Dak- en gevelbekleding - Roofing |

Verwijderen

- Zorg voor een veilig beheer. Vermijd het beschadigen van het asbestmateriaal. Controleer de toestand jaarlijks op wijzigingen.
- Er werd geen staal genomen van de toepassing, indien deze in de toekomst verwijderd wordt is het aangeraden een staal te nemen alvorens deze te verwijderen.

- Eenvoudige handelingen: enkel door erkend asbestverwijderaar  
Deze toepassing dient verwijderd te worden door een erkend asbestverwijderaar.

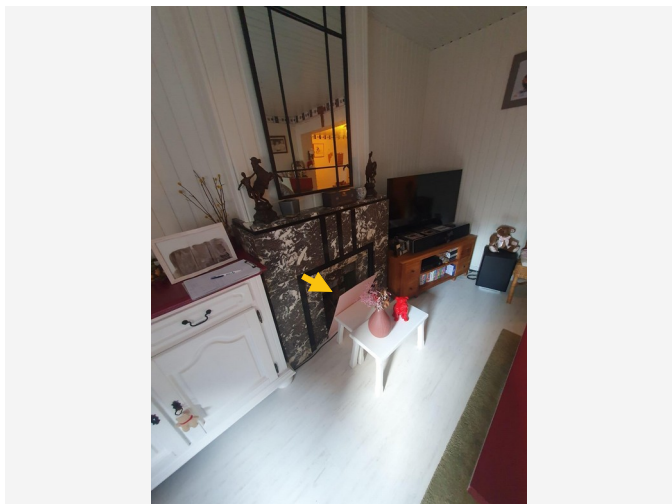
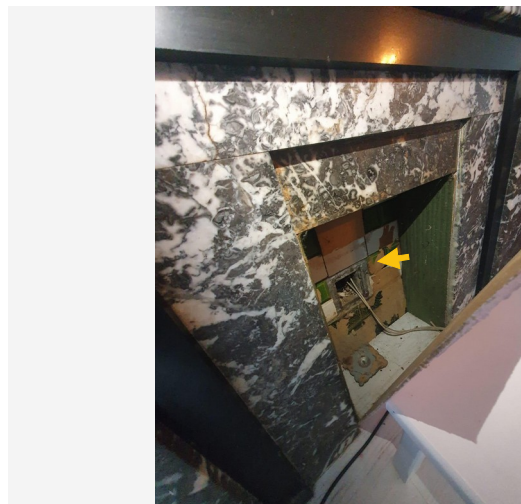
| Eindbeoordeling materiaalrisico | Verhoogd materiaalrisico en/of verhoogde kans op vezelvrijgave |

| Toestand van het materiaal | Licht beschadigd, licht verweerd. Intact calciumsilicaatmateriaal of categorie III 'gebondenheid' |

| Asbestmateriaal | Prefab - afwerking - Tegel |

Verwijderen

- Zorg voor een veilig beheer. Vermijd het beschadigen van het asbestmateriaal. Controleer de toestand jaarlijks op wijzigingen.

- Hermetische zone (erkend asbestverwijderaar)  
De toepassing dient verwijderd te worden door een erkend asbestverwijderaar, doordat de tegels verlijmd zijn (en de lijm mogelijks ook asbesthoudend is) dient dit te gebeuren binnen een hermetische zone.

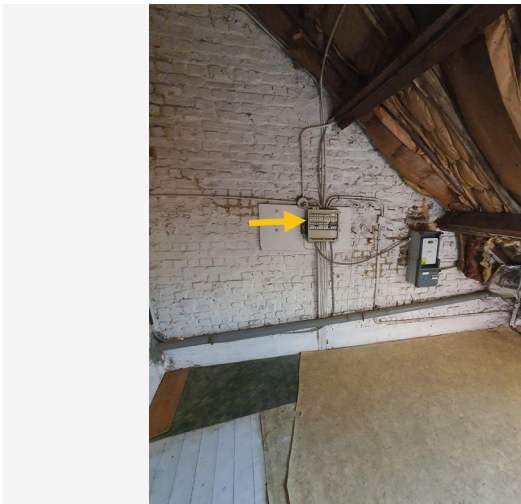
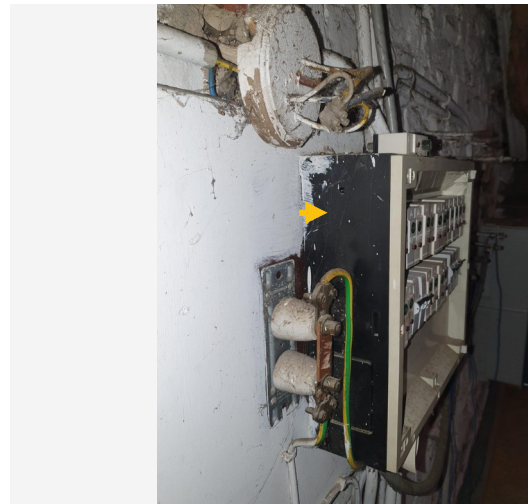
| Eindbeoordeling materiaalrisico | Laag materiaalrisico en/of verlaagde kans op vezelvrijgave |

| Toestand van het materiaal | Onbeschadigd, niet verweerd |

| Asbestmateriaal | Plaat, paneel, tablet - Type Bakeliet |

Zorgvuldig beheren

- Zorg voor een veilig beheer. Vermijd het beschadigen van het asbestmateriaal. Controleer de toestand jaarlijks op wijzigingen.

- Eenvoudige handelingen: mag via doe-het-zelf of door werknemer(s) met opleidingsattest eenvoudige handelingen  
In binnenruimtes mag u alleen hechtgebonden asbest verwijderen dat niet beschadigd is. Dat betekent dat het materiaal volledig intact is en er geen vrije asbestvezels zichtbaar zijn.

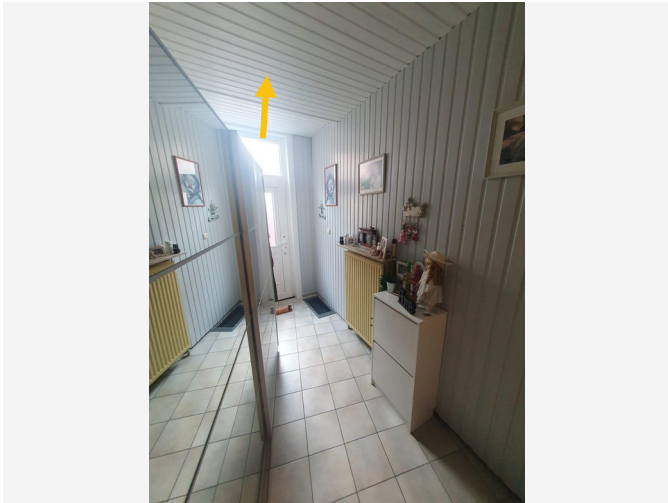
De aangeduide plafonds bestaan niet uit pleisterwerk en zijn niet asbestverdacht, er werden hiervan geen stalen genomen.

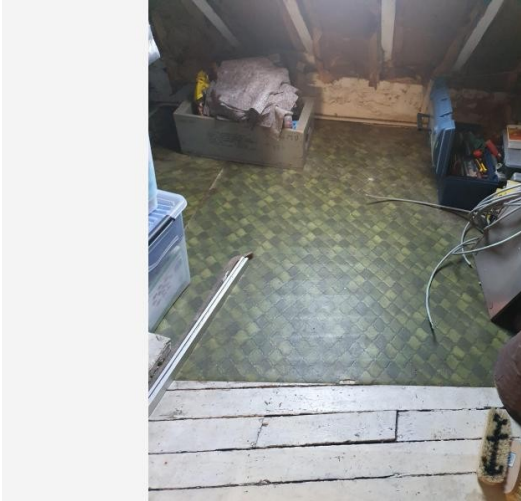
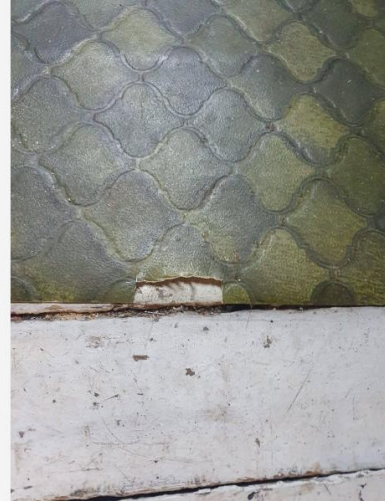
## Fiche 7: Donkergroene vinyl zolder

Geen asbest

| # | Type | Referentie | Resultaat |
|---|---|---|---|
| 7.1 | Puntmonster | 251024A1.2 | Geen asbest |

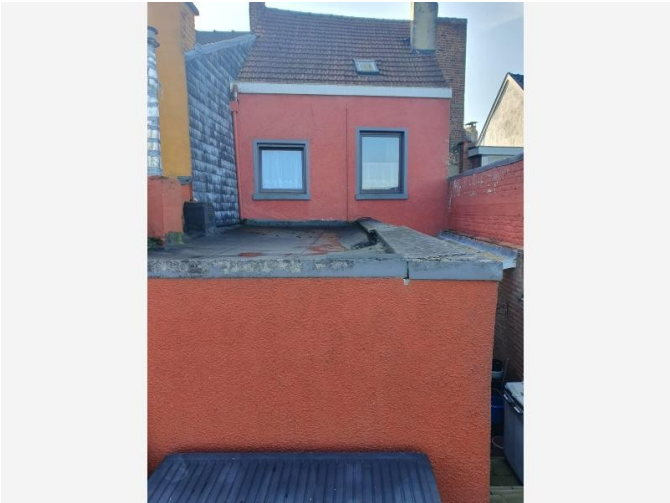
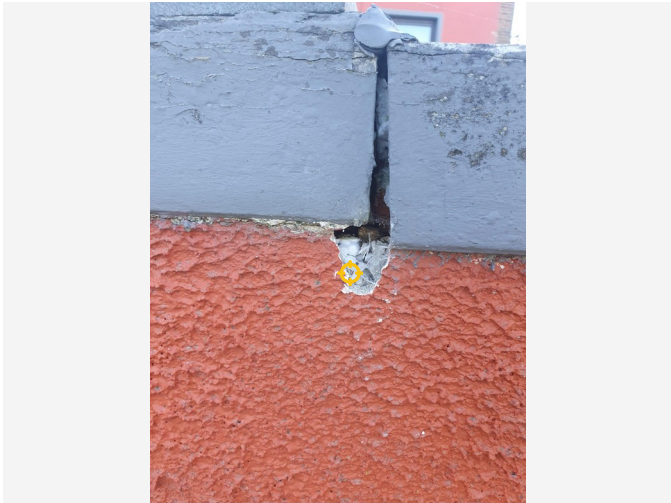
Geen asbest

| # | Type | Referentie | Resultaat |
|---|---|---|---|
| 8.1 | Mengmonster | 251024A1.4 | Geen asbest |

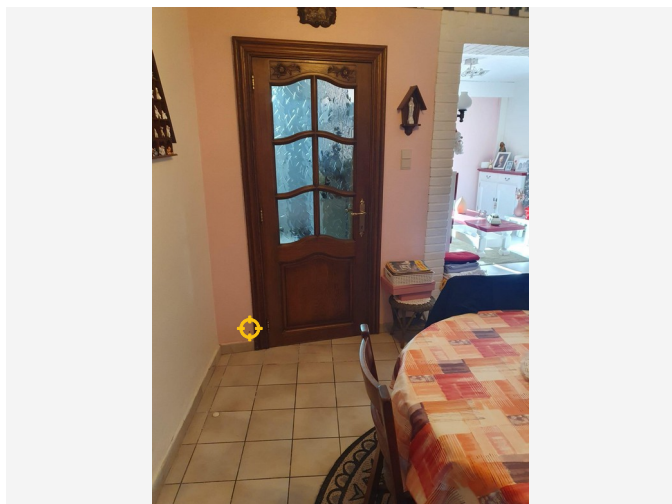
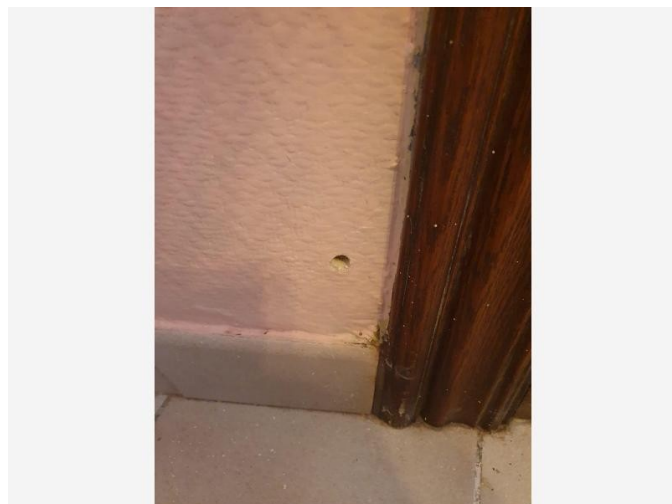
## Fiche 9: Pleisterwerk muren

Geen asbest

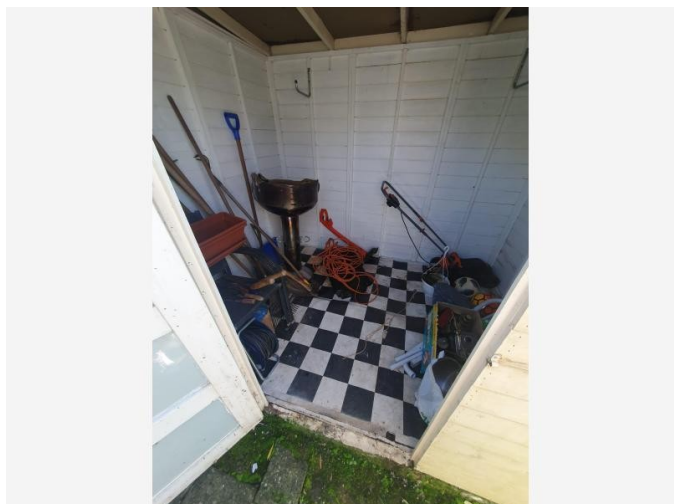
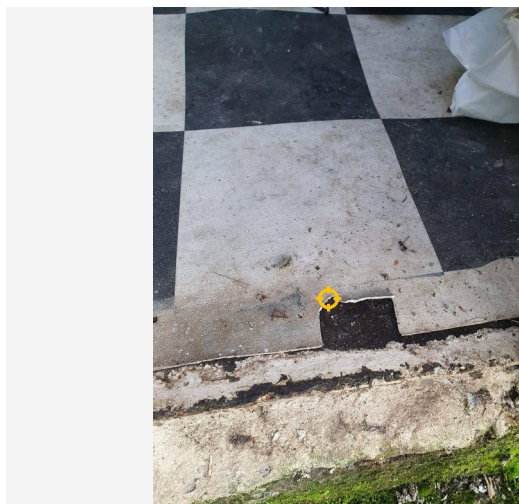
## Fiche 10: Vynil tuinhuis

Geen asbest
