# Asbestinventarisatetest

Ernest Jouretlaan 19/7, 2650 Edegem

Attestnummer : 20250331-000142.000

Uitgegeven op : 31.03.2025

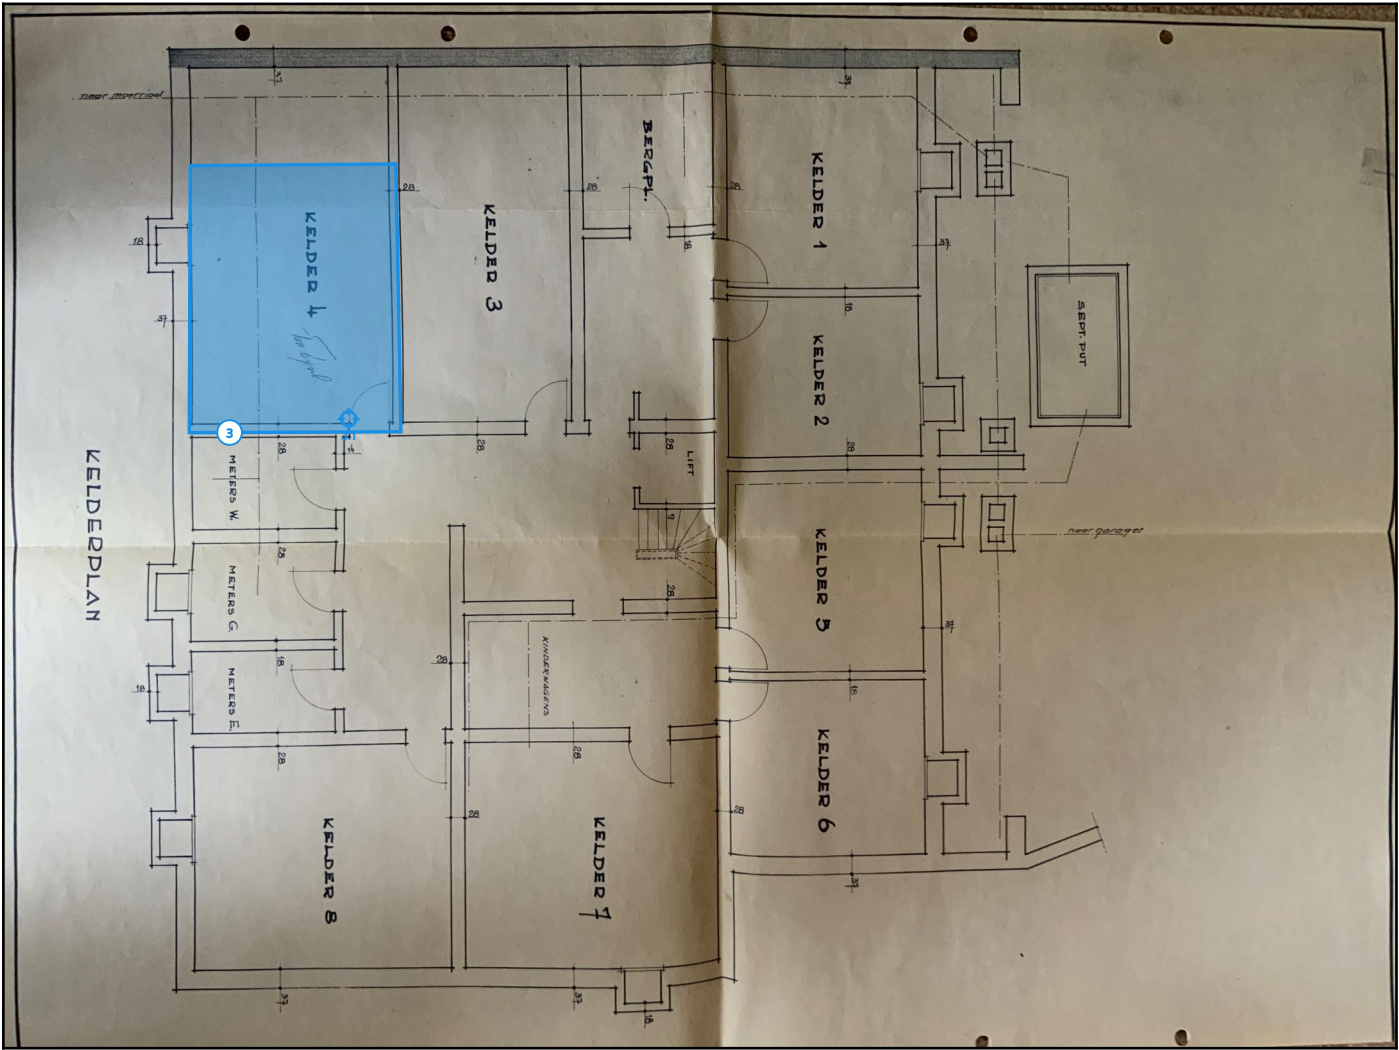
# Plan 1.1: Kelder

| Beschrijving | Type | Actie |
|---|---|---|
| 3. Vinyl vloer kelderberging | Geen asbest | - |

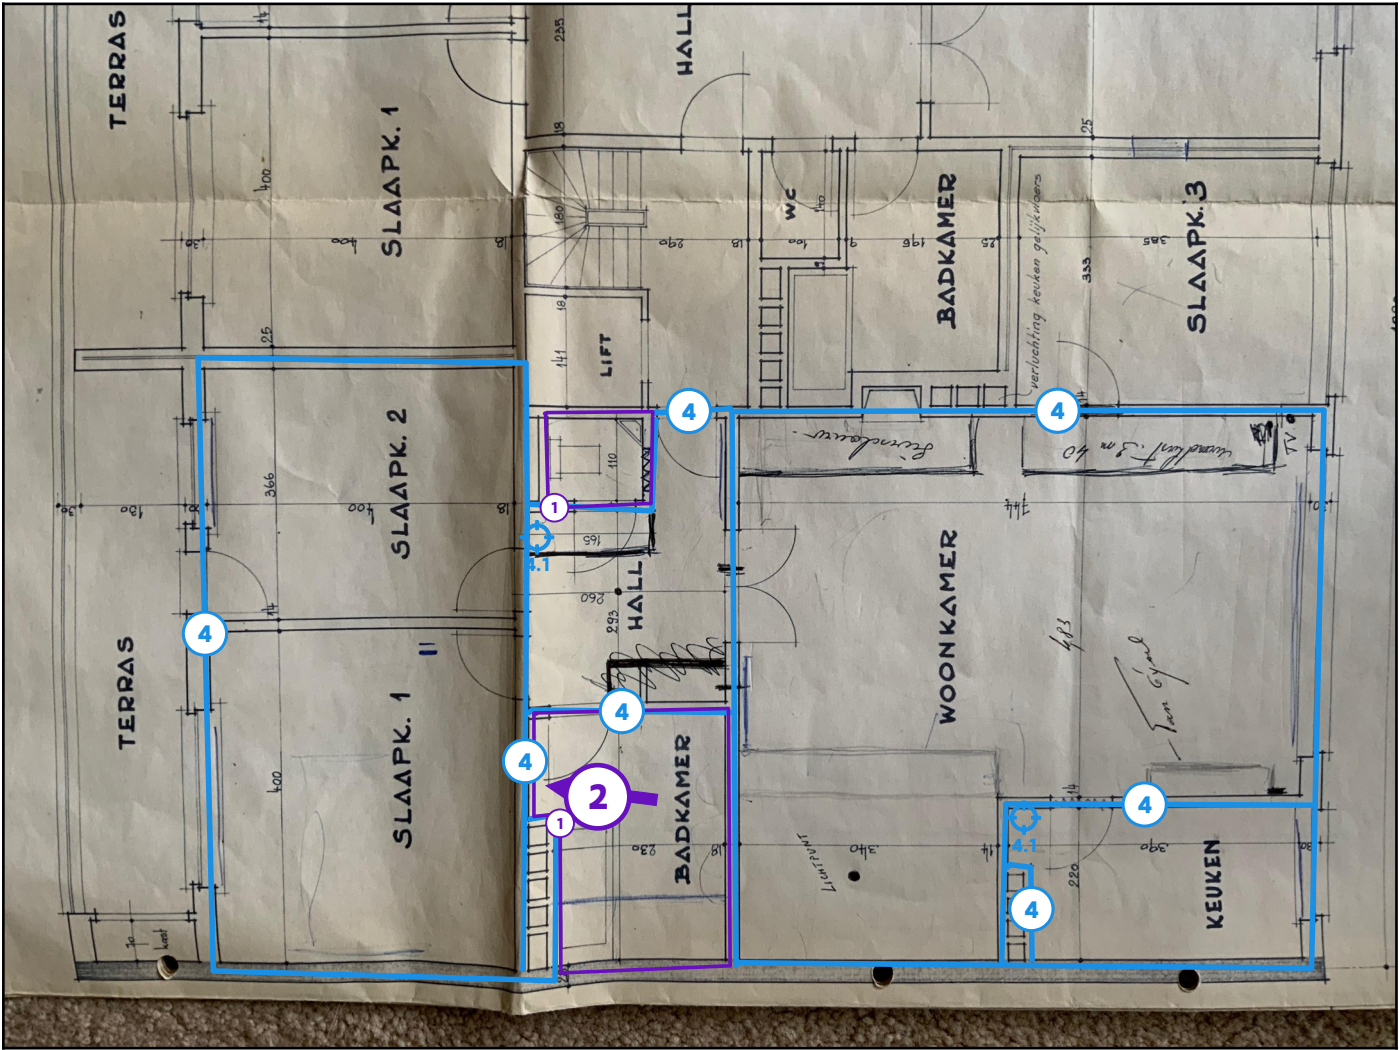
# Plan 1.2: Grondplan 3v

| Beschrijving | Type | Actie |
|---|---|---|
| 1. Binnenwanden | Advies | - |
| 2. Ver | Advies | - |
| 4. Pleisterwerk muur | Geen asbest | - |

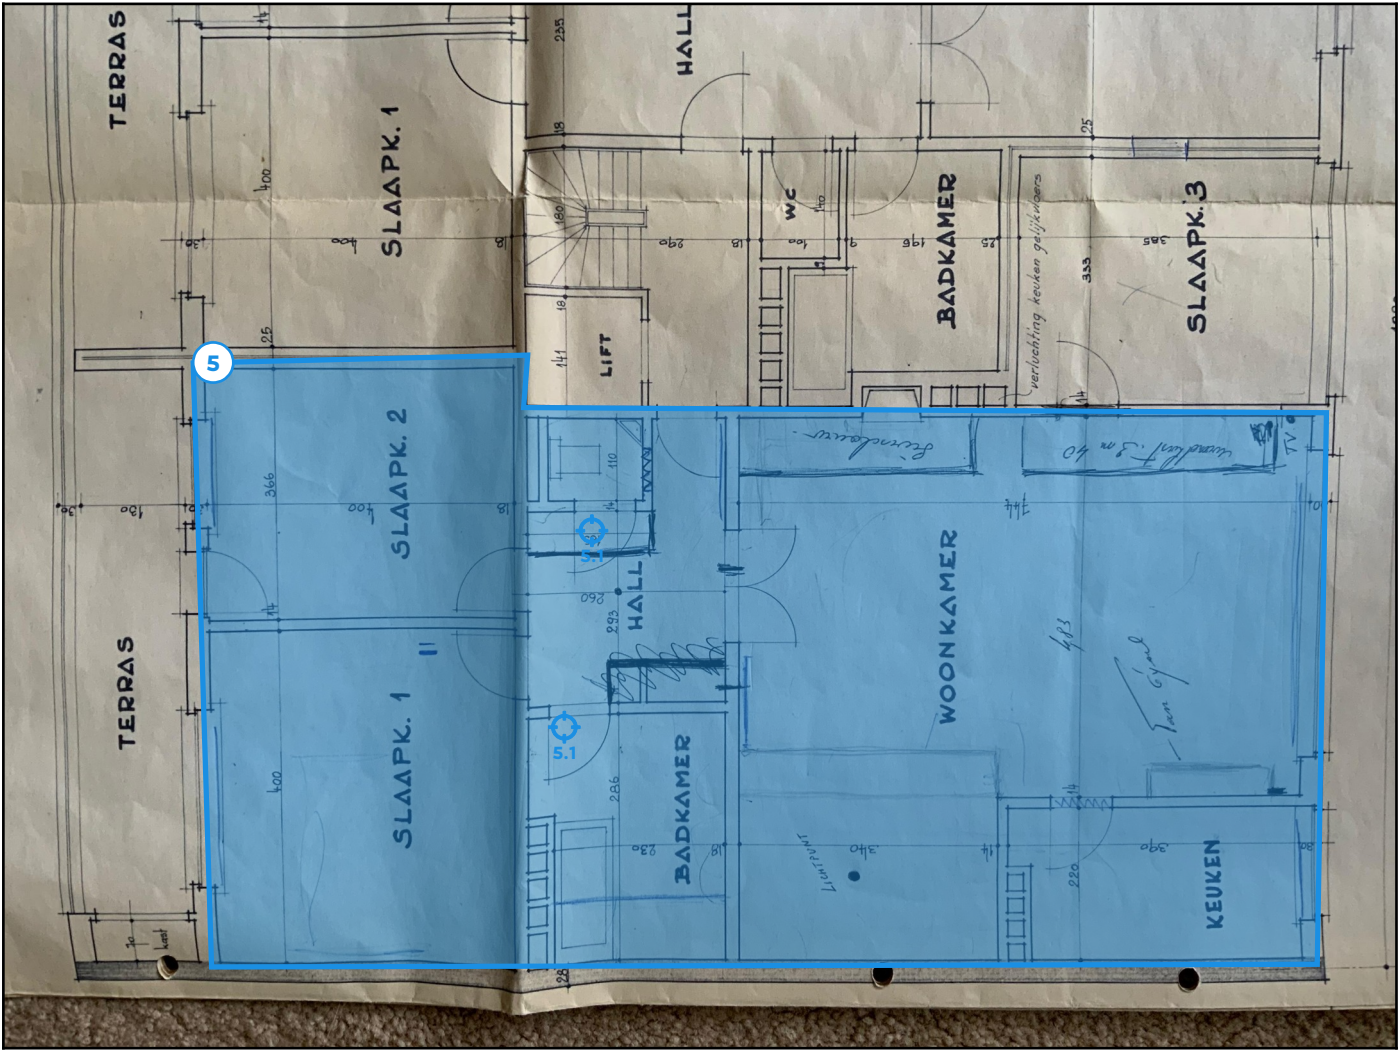
# Plan 1.3: Grondplan 3v

| Beschrijving | Type | Actie |
|---|---|---|
| 5. Pleisterwerk plafond | Geen asbest | - |

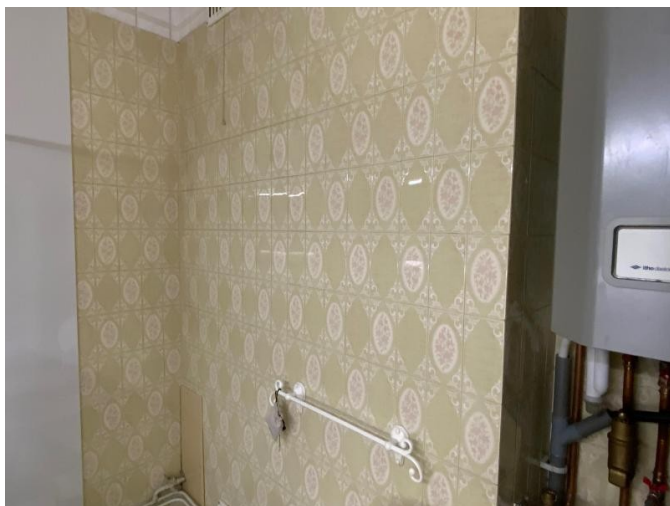
Overige binnenwanden zijn uitgevoerd met wandtegels

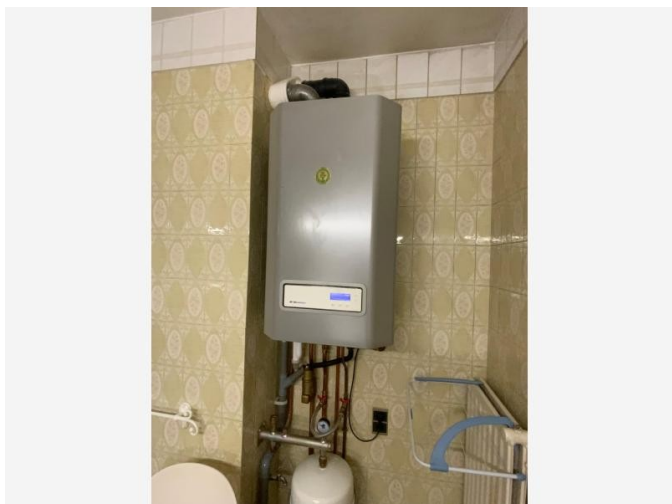
Verwarmingsketel is een HR condensatie ketel

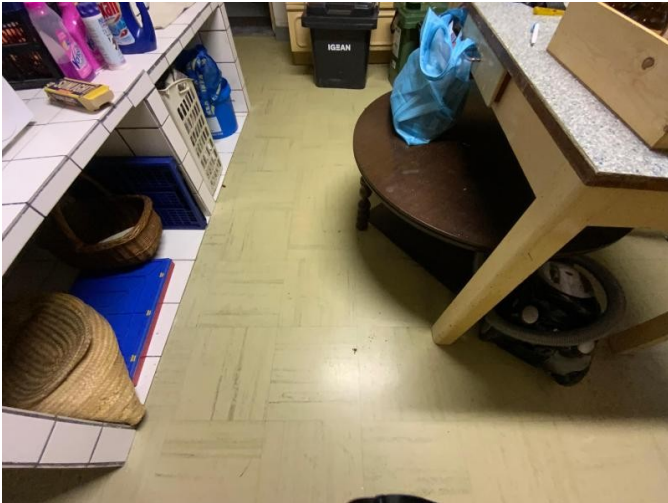
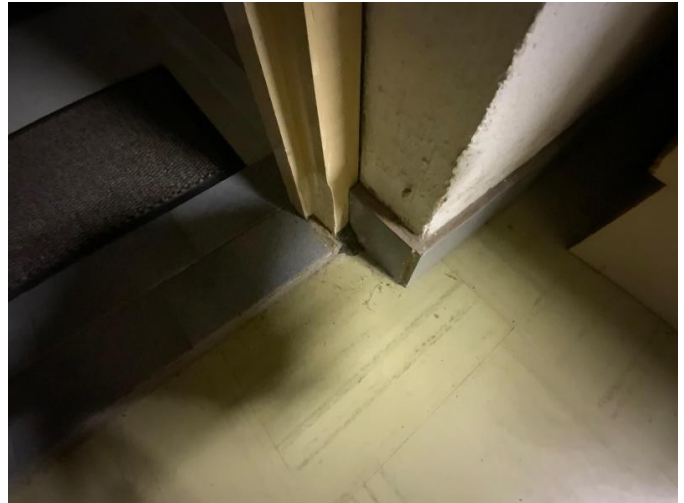
## Fiche 3: Vinyl vloer kelderberging

Geen asbest

| # | Type | Referentie | Resultaat |
|---|---|---|---|
| 3.1 | Puntmonster | ID3 | Geen asbest |

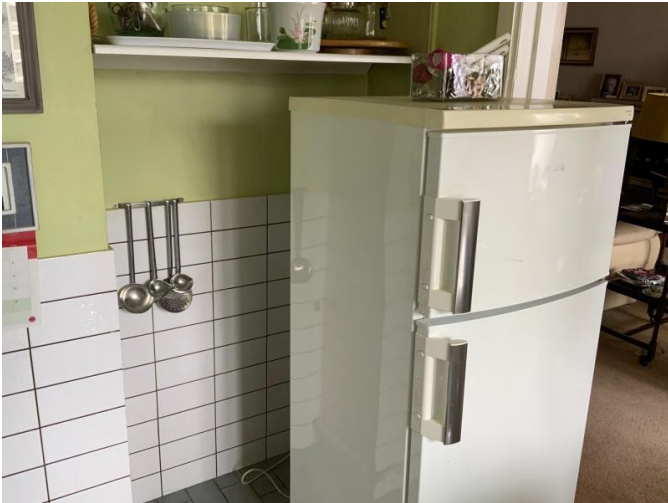
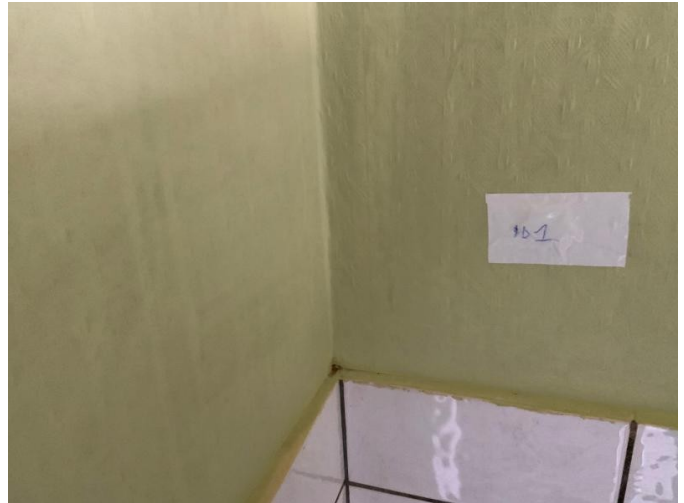
## Fiche 4: Pleisterwerk muur

Geen asbest

| # | Type | Referentie | Resultaat |
|---|---|---|---|
| 4.1 | Mengmonster | ID1 | Geen asbest |

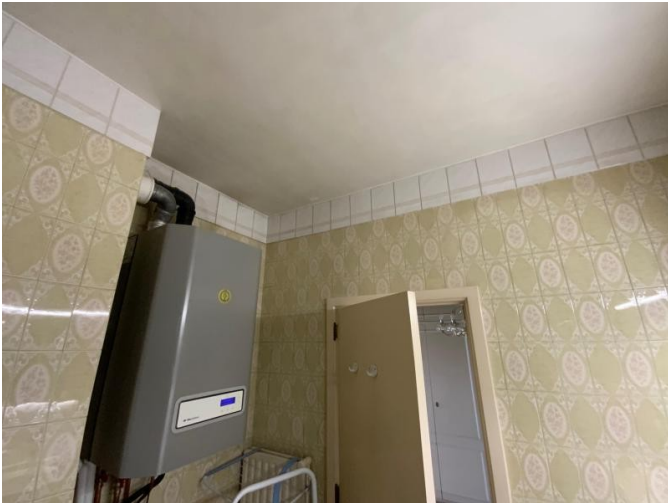
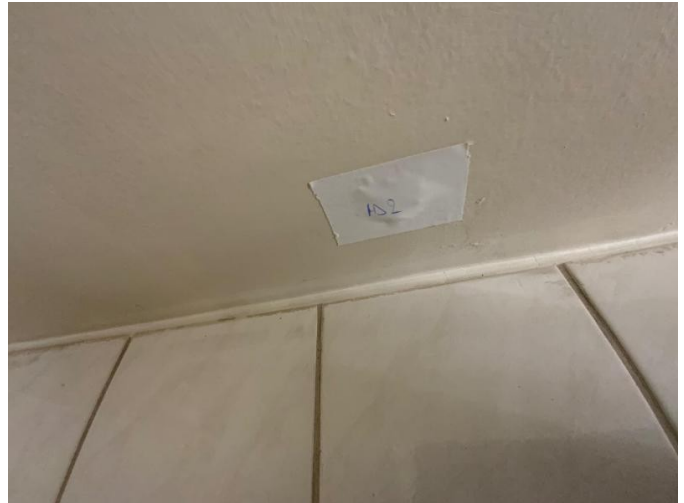
## Fiche 5: Pleisterwerk plafond

Geen asbest

| # | Type | Referentie | Resultaat |
|---|---|---|---|
| 5.1 | Mengmonster | ID2 | Geen asbest |
