# Asbestinventarisat attest

Wachtebeke-Dorp 58, 9185 Lochristi

Attestnummer : 20250125-000136.000

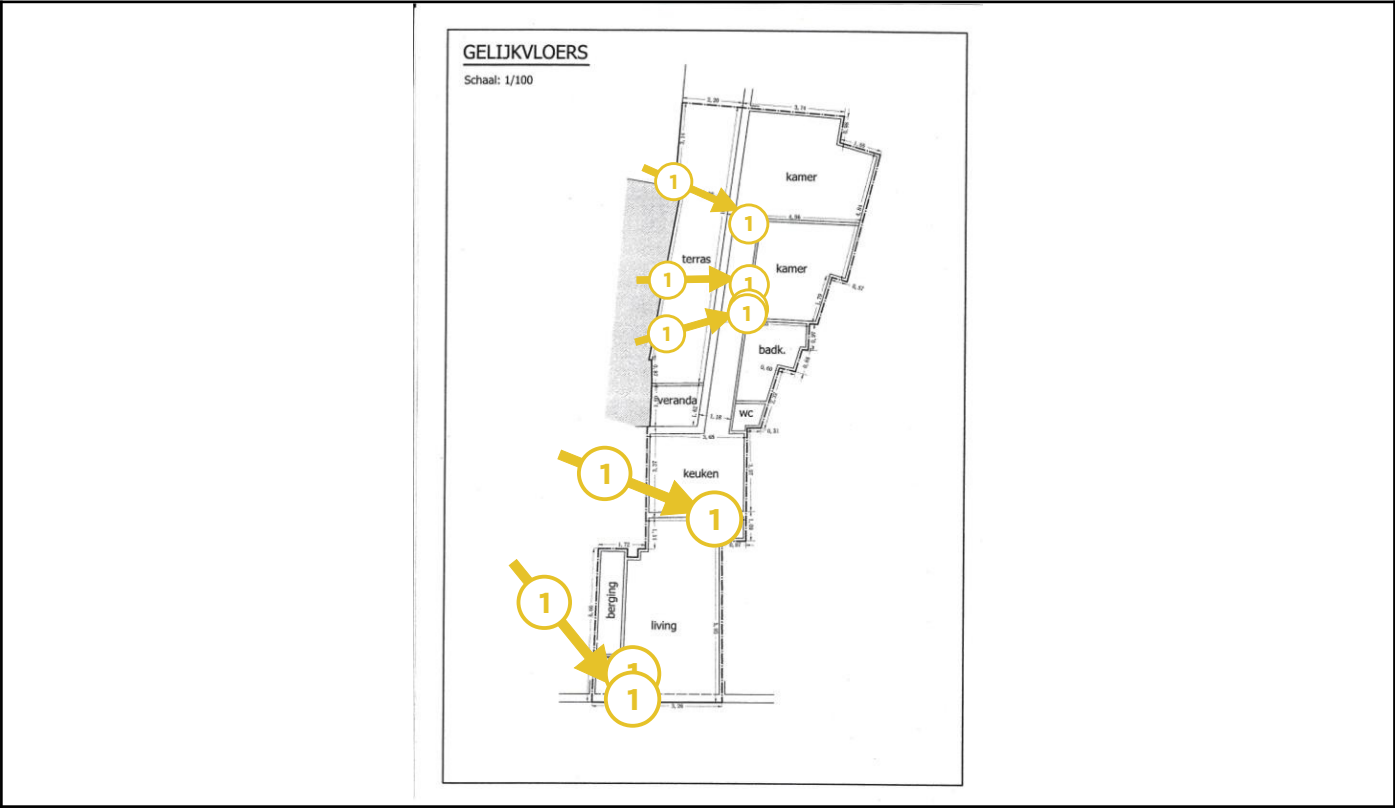
# Plan 1.1: WACHTEBEKE Dorp 58 plan

| Beschrijving | Type | Actie |
|---|---|---|
| 1. 302. Vloeren: deurdorpels. | Asbestmateriaal | Zorgvuldig beheren |

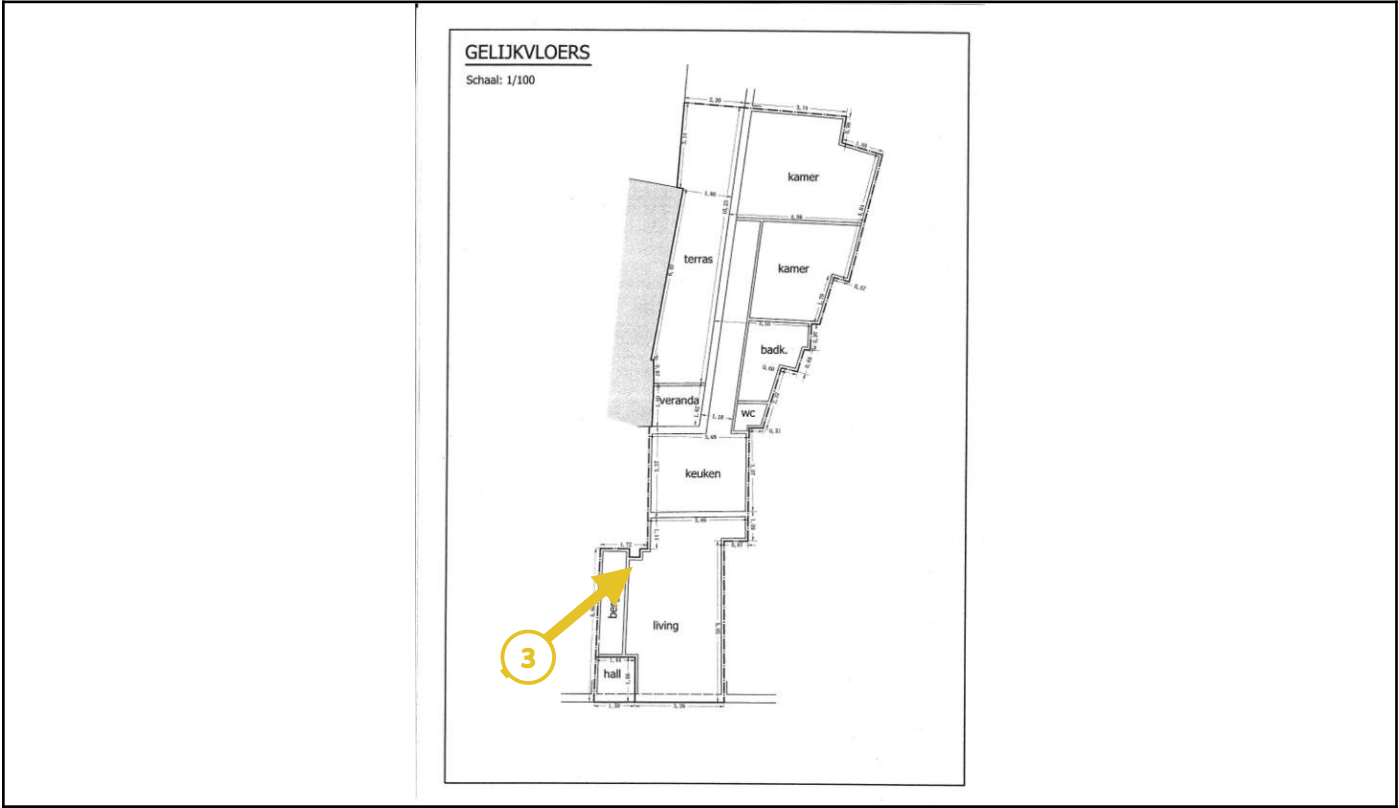
# Plan 1.2: WACHTEBEKE Dorp 58 plan

| Beschrijving | Type | Actie |
|---|---|---|
| 3. 501. Uitrusting: Bakeliet elektriciteitskast netbeheerder. | Asbestmateriaal | Zorgvuldig beheren |

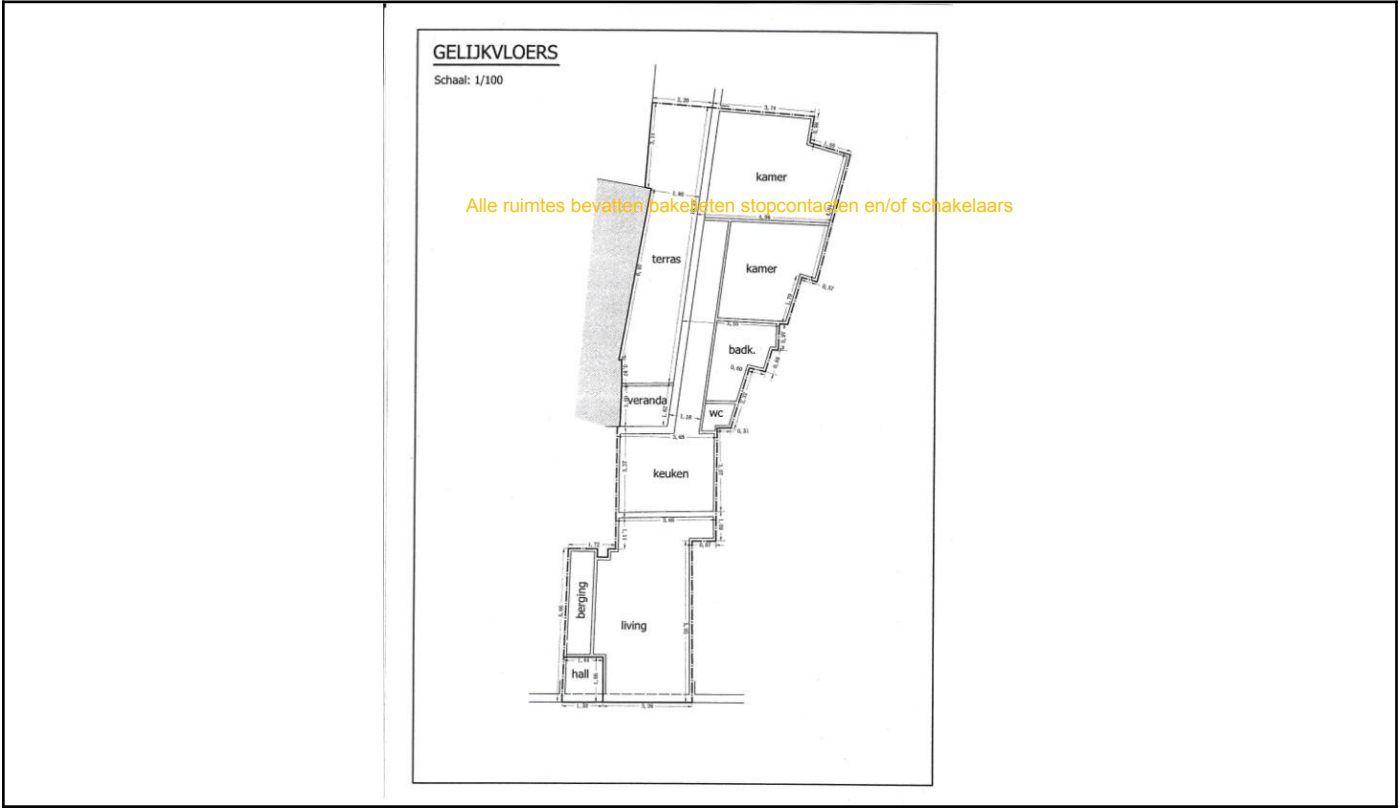
# Plan 1.5: WACHTEBEKE Dorp 58 plan

| Beschrijving | Type | Actie |
|---|---|---|
| 2. 502. Uitrusting: bakeliet electra. | Asbestmateriaal | Zorgvuldig beheren |

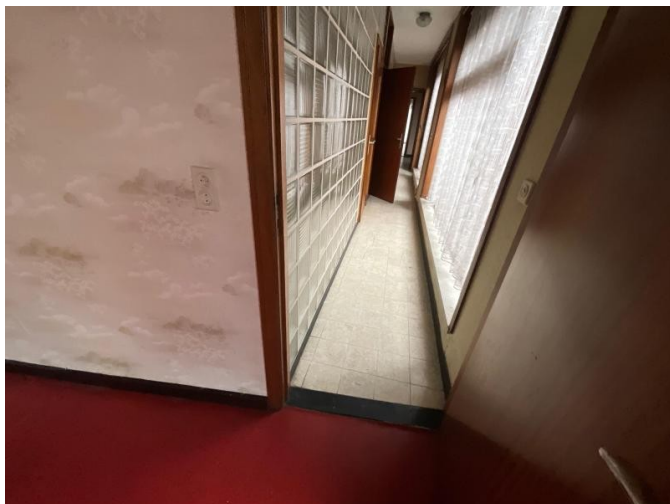
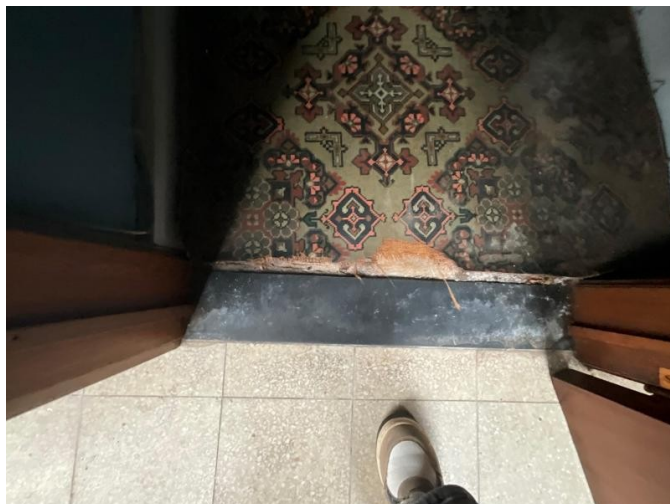
| Fiche 1: 302. Vloeren: deurdorpels..... | 13 |

Het asbestmateriaal valt onder de mijlpaal van 2040.

| Eindbeoordeling materiaalrisico | Laag materiaalrisico en/of verlaagde kans op vezelvrijgave |

| Asbestsoort (vezeltype) | Alleen chrysotiel |
| Toestand van het materiaal | Licht beschadigd, licht verweerd. Intact calciumsilicaatmateriaal of categorie III 'gebondenheid' |

| Beschrijving | 302. Vloeren: deurdorpels. |

- Zorg voor een veilig beheer. Vermijd het beschadigen van het asbestmateriaal. Controleer de toestand jaarlijks op wijzigingen.

- Eenvoudige handelingen: mag via doe-het-zelf of door werknemer(s) met opleidingsattest eenvoudige handelingen  
Indien u dit als doe-het-zelfer zelf wenst te verwijderen dient u de nodige voorzorgsmaatregelen te nemen:  
Informeert u op voorhand bij uw plaatselijk recyclagepark welke maatregelen u kunt treffen voor een veilig transport en afgave of ophaling van de asbesttoepassing. Vaak hebben recyclageparken specifieke zakken en beschermkledij ter beschikking.  
Draag bij voorkeur een beschermend wegwerppak, een mondmasker (aangeraden type FFP3) en wegwerphandschoenen. Vermijd stofvorming door het asbestmateriaal te bevochtigen of op voorhand te fixeren.

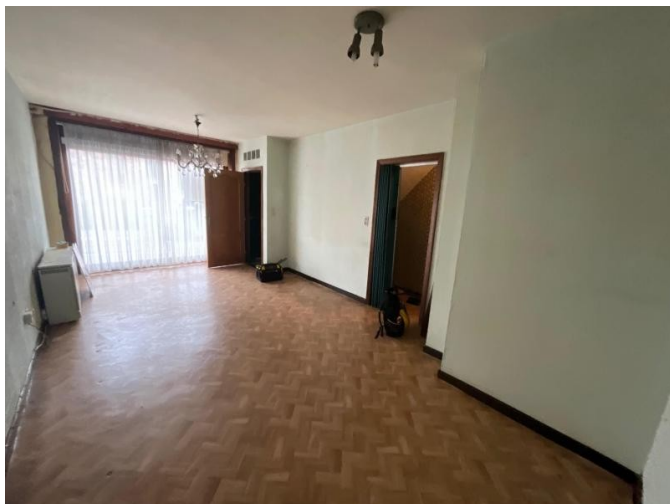
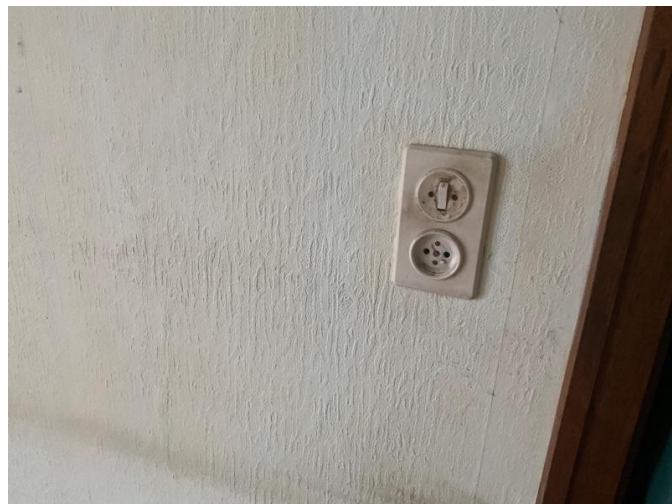
Het asbestmateriaal valt onder de mijlpaal van 2040.

| Eindbeoordeling materiaalrisico | Laag materiaalrisico en/of verlaagde kans op vezelvrijgave |

| Asbestsoort (vezeltype) | Crocidoliet aanwezig |
| Toestand van het materiaal | Onbeschadigd, niet verweerd |

| Beschrijving | 502. Uitrusting: bakeliet electra. |

- Zorg voor een veilig beheer. Vermijd het beschadigen van het asbestmateriaal. Controleer de toestand jaarlijks op wijzigingen.

- Eenvoudige handelingen: mag via doe-het-zelf of door werknemer(s) met opleidingsattest eenvoudige handelingen  
Indien u dit als doe-het-zelfer zelf wenst te verwijderen dient u de nodige voorzorgsmaatregelen te nemen:

Indien dit door een vakman wordt vervangen, dient de vakman op het asbesthoudend karakter van deze type electra te worden geduid.

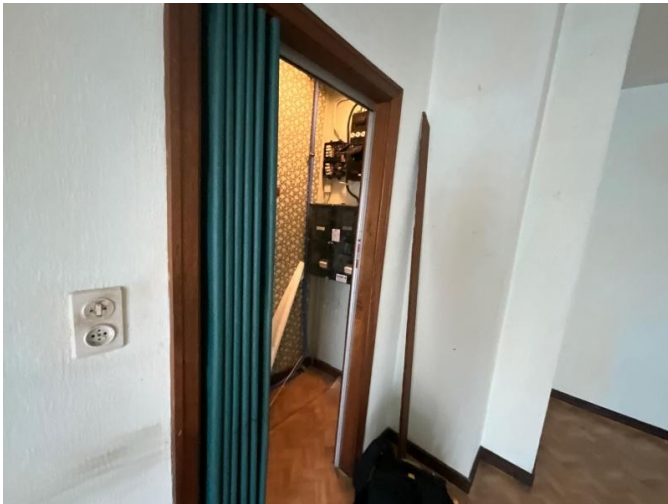
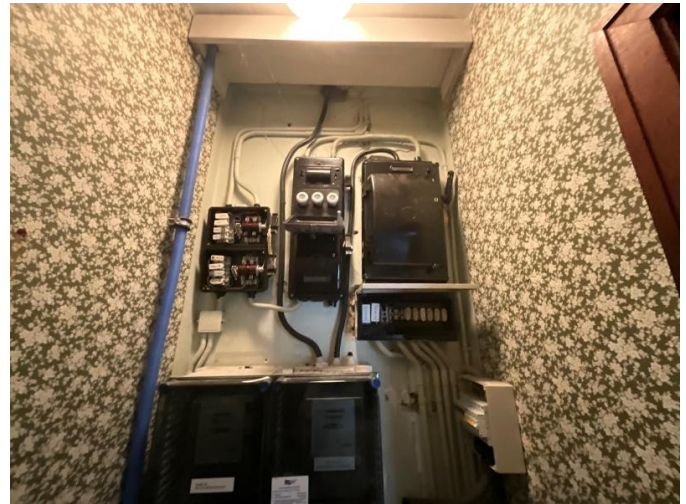
## Fiche 3: 501. Uitrusting: Bakeliet elektriciteitskast netbeheerder.

Het asbestmateriaal valt onder de mijlpaal van 2040.

| Eindbeoordeling materiaalrisico | Zeer laag materiaalrisico en/of zeer lage kans op vezelvrijgave |

| Asbestsoort (vezeltype) | Crocidoliet aanwezig |
| Toestand van het materiaal | Onbeschadigd, niet verweerd |

- Zorg voor een veilig beheer en verwijder dit asbestmateriaal wanneer het bij werken eenvoudig bereikbaar wordt. Controleer de toestand jaarlijks op wijzigingen.

- Eenvoudige handelingen: mag via doe-het-zelf of door werknemer(s) met opleidingsattest eenvoudige handelingen  
Deze toepassing mag enkel door de netbeheerder worden verwijderd.

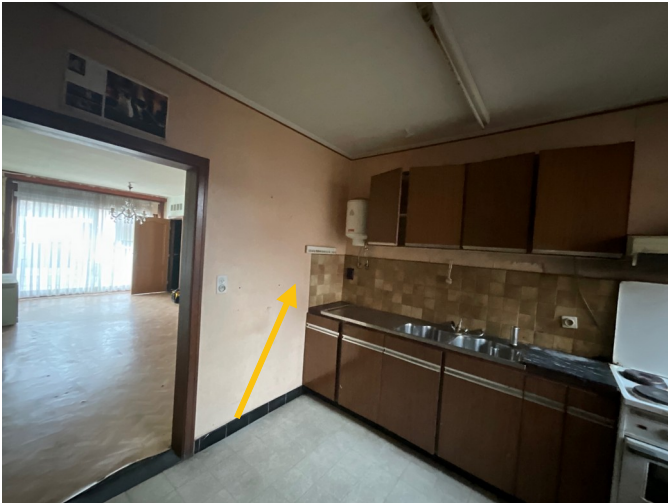
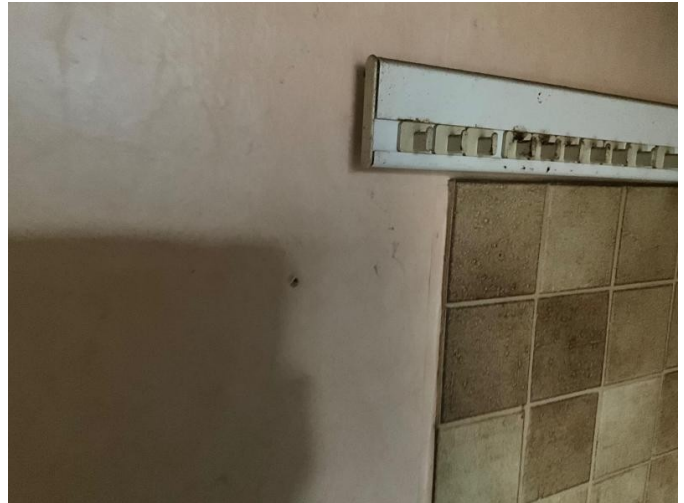
## Fiche 4: 101. Wanden: pleisterwerk.

Geen asbest

| # | Type | Referentie | Resultaat |
|---|---|---|---|
| 4.1 | Mengmonster | 101 | Geen asbest |

| Opmerking | <p>De opgegeven oppervlaktes zijn indicatief.</p> <p>De vaststelling dat de wanden asbestveilig zijn, is gebaseerd op een beperkt aantal monsterstalen welke door een erkend labo werden geanalyseerd. Daardoor geeft dit vooral een indicatie van de algemene asbestveilige toestand. De stalen werden afgenomen in de volgende ruimtes: droge ruimte, natte ruimte, traphal en stooklokaal, behalve bij gebrek aan origineel nat aangebracht pleisterwerk. Bij sloop of grondige werken en bij het (plaatselijk) verwijderen van het pleisterwerk wordt aangeraden steeds bijkomende stalen te nemen van elke muur.</p> |

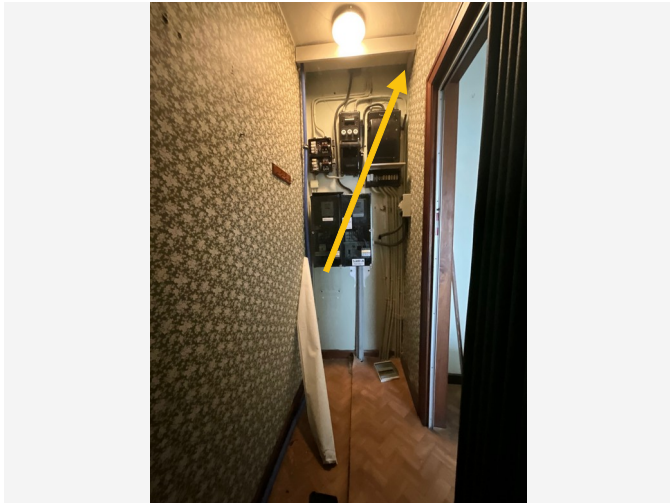
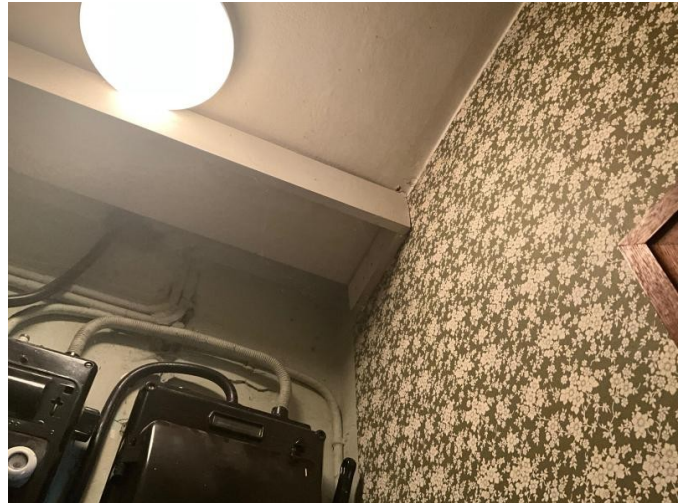
## Fiche 5: 201. Plafonds: pleisterwerk.

Geen asbest

| # | Type | Referentie | Resultaat |
|---|---|---|---|
| 5.1 | Mengmonster | 201 | Geen asbest |

| Opmerking | <p>De opgegeven oppervlaktes zijn indicatief.</p> <p>De vaststelling dat de plafonds asbestveilig zijn, is gebaseerd op een beperkt aantal monsterstalen welke door een erkend labo werden geanalyseerd. Daardoor geeft dit vooral een indicatie van de algemene asbestveilige toestand. De stalen werden afgenomen in de volgende ruimtes: droge ruimte, natte ruimte, traphal en stooklokaal, behalve bij gebrek aan origineel nat aangebracht pleisterwerk. Bij sloop of grondige werken en bij het (plaatselijk) verwijderen van het pleisterwerk wordt aangeraden steeds bijkomende stalen te nemen van elk plafond.</p> |
