# Asbestinventarisatetest

Zink 40, 9820 Merelbeke

Attestnummer : 20240205-000301.000

**Niet-asbestveilig**

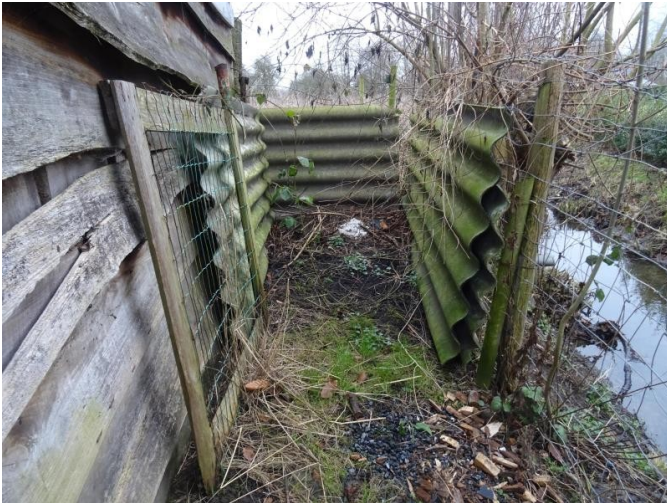
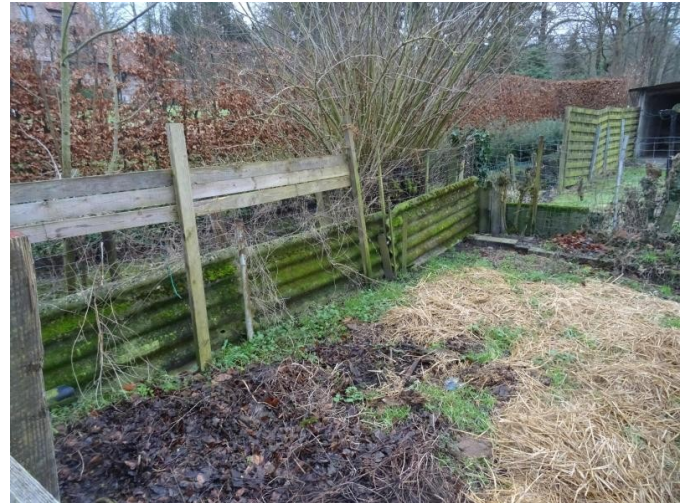
**Dringend verwijderen**

| Beschrijving | Golfplaten |
| Type afvalstof | Betreft stock-voorraad of gedemonteerde asbestmaterialen |
| Asbestmaterialen | <ul style="list-style-type: none"><li>Dak- en gevelbekleding - Golfplaat</li></ul> |
| Hoeveelheid (gewicht - aantal) | <ul style="list-style-type: none"><li>10,00 kg - 1 stuk</li></ul> |

- Verwijder het asbestafval.
- Vermijd het bewerken of het intensief betreden (belopen, rijden, ...) van de verontreinigde zone. Is dit niet mogelijk vraag dan advies aan een erkend bodemsaneringsdeskundige voor verdere maatregelen.

- Eenvoudige handelingen: mag via doe-het-zelf of door werknemer(s) met opleidingsattest eenvoudige handelingen  
Op zijn geheel verwijderen

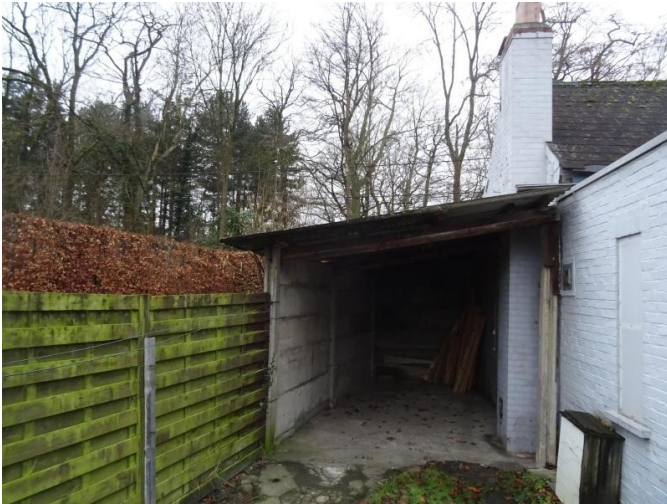
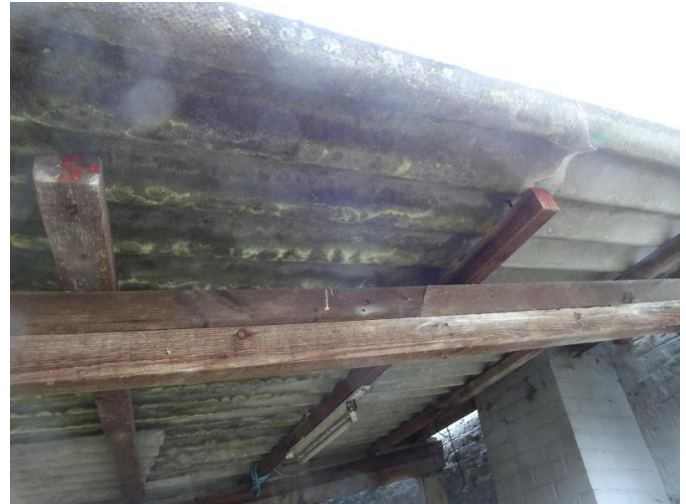
Verwijderen

| Eindbeoordeling materiaalrisico | Verhoogd materiaalrisico en/of verhoogde kans op vezelvrijgave |

| Asbestsoort (vezeltype) | Crocidoliet aanwezig |
| Toestand van het materiaal | Matig beschadigd, matig verweerd |

| Beschrijving | golfplaten |

- Zorg voor een veilig beheer. Vermijd het beschadigen van het asbestmateriaal. Controleer de toestand jaarlijks op wijzigingen.
- Zorg voor een veilig beheer en verwijder dit asbestmateriaal wanneer het bij werken eenvoudig bereikbaar wordt. Controleer de toestand jaarlijks op wijzigingen.
- Hemelwater dat afspoelt van asbestcement daken of gevels kan asbestdeeltjes bevatten. Gebruik het enkel voor gesloten circuits (bv. spoelen toiletten). Reinig na het vervangen van het dak of de gevel de dakgoten en regenwaterput of -ton om asbesthoudend sediment of slib te verwijderen

- Eenvoudige handelingen: enkel door erkend asbestverwijderaar

Kan niet zonder breek- of kapwerk verwijderd worden. Het risico dat hierbij dus asbestvezels vrijkomen, is hoog. Laat dit dus best doen door een erkend asbestverwijderaar die steeds over de nodige opleidingsattesten beschikt.

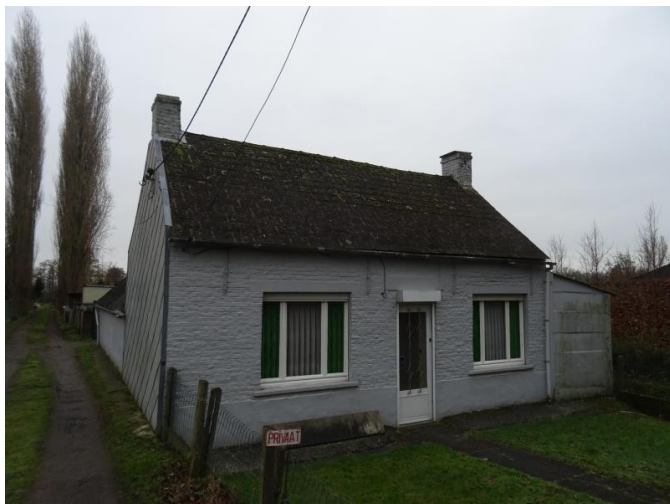
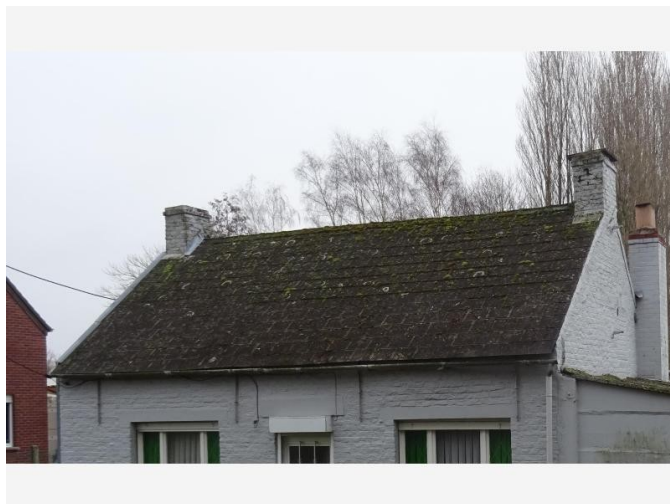
Verwijderen

| Eindbeoordeling materiaalisico | Laag materiaalisico en/of verlaagde kans op vezelvrijgave |

| Toestand van het materiaal | Onbeschadigd, niet verweerd |

| Beschrijving | Hoofddak (leien) |

- Zorg voor een veilig beheer. Vermijd het beschadigen van het asbestmateriaal. Controleer de toestand jaarlijks op wijzigingen.
- Zorg voor een veilig beheer en verwijder dit asbestmateriaal wanneer het bij werken eenvoudig bereikbaar wordt. Controleer de toestand jaarlijks op wijzigingen.
- Hemelwater dat afspoelt van asbestcement daken of gevels kan asbestdeeltjes bevatten. Gebruik het enkel voor gesloten circuits (bv. spoelen toiletten). Reinig na het vervangen van het dak of de gevel de dakgoten en regenwaterput of -ton om asbesthoudend sediment of slib te verwijderen

- Eenvoudige handelingen: enkel door erkend asbestverwijderaar  
Kan niet zonder breek- of kapwerk verwijderd worden. Het risico dat hierbij dus asbestvezels vrijkomen, is hoog. Laat dit dus best doen door een erkend asbestverwijderaar die steeds over de nodige opleidingsattesten beschikt.

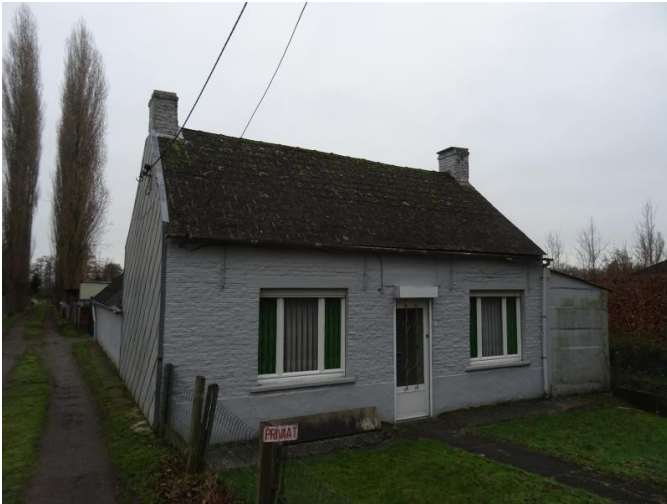
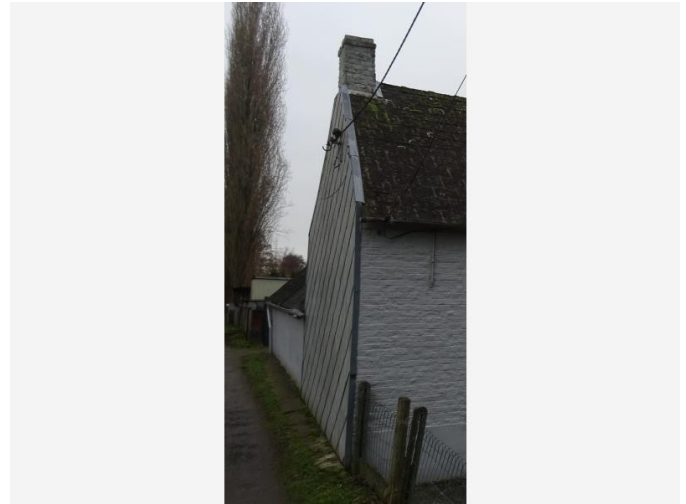
Verwijderen

| Eindbeoordeling materiaalisico | Laag materiaalisico en/of verlaagde kans op vezelvrijgave |

| Toestand van het materiaal | Onbeschadigd, niet verweerd |

| Beschrijving | leien zijgevel |

- Zorg voor een veilig beheer. Vermijd het beschadigen van het asbestmateriaal. Controleer de toestand jaarlijks op wijzigingen.
- Zorg voor een veilig beheer en verwijder dit asbestmateriaal wanneer het bij werken eenvoudig bereikbaar wordt. Controleer de toestand jaarlijks op wijzigingen.
- Hemelwater dat afspoelt van asbestcement daken of gevels kan asbestdeeltjes bevatten. Gebruik het enkel voor gesloten circuits (bv. spoelen toiletten). Reinig na het vervangen van het dak of de gevel de dakgoten en regenwaterput of -ton om asbesthoudend sediment of slib te verwijderen

- Eenvoudige handelingen: enkel door erkend asbestverwijderaar  
Kan niet zonder breek- of kapwerk verwijderd worden. Het risico dat hierbij dus asbestvezels vrijkomen, is hoog. Laat dit dus best doen door een erkend asbestverwijderaar die steeds over de nodige opleidingsattesten beschikt.

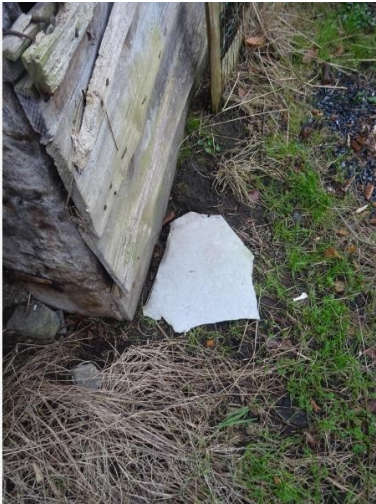
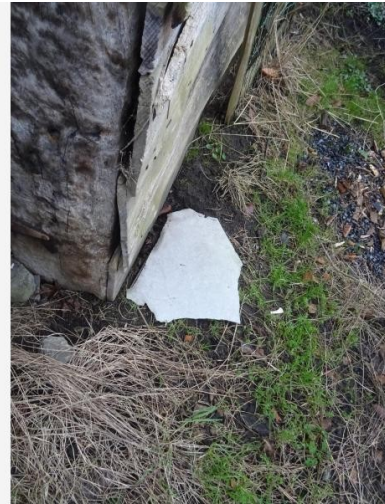
Zorgvuldig beheren

| Eindbeoordeling materiaalisico | Laag materiaalisico en/of verlaagde kans op vezelvrijgave |

| Toestand van het materiaal | Licht beschadigd, licht verweerd. Intact materiaal type Pical – asbestboard of categorie III 'gebondenheid' |

| Beschrijving | Plaat |

- Zorg voor een veilig beheer. Vermijd het beschadigen van het asbestmateriaal. Controleer de toestand jaarlijks op wijzigingen.
- Verwijder dit asbestmateriaal zo snel mogelijk. Volg de toestand goed op.

- Eenvoudige handelingen: mag via doe-het-zelf of door werknemer(s) met opleidingsattest eenvoudige handelingen  
Op zijn geheel verwijderen

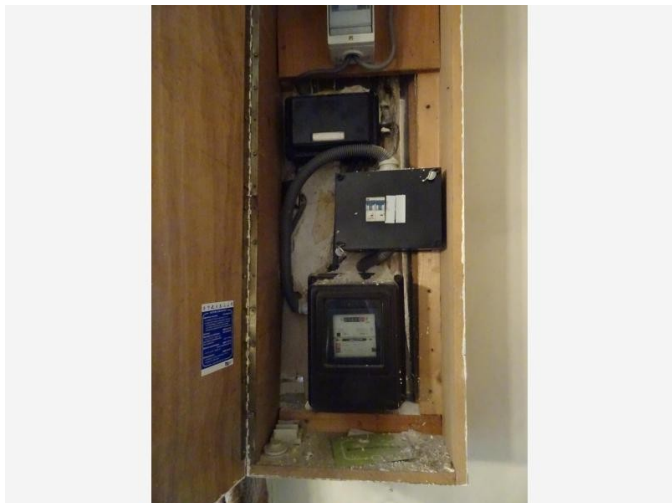
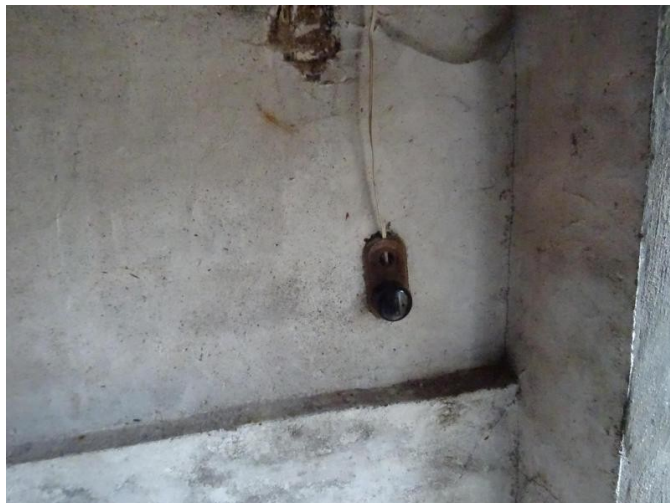
## Fiche 6: bakeliet stopcontact / elektriciteitskastje / lichtschakelaar

Zorgvuldig beheren

| Eindbeoordeling materiaalrisico | Laag materiaalrisico en/of verlaagde kans op vezelvrijgave |

| Toestand van het materiaal | Onbeschadigd, niet verweerd |

| Beschrijving | bakeliet stopcontact / elektriciteitskastje / lichtschakelaar |

- Zorg voor een veilig beheer. Vermijd het beschadigen van het asbestmateriaal. Controleer de toestand jaarlijks op wijzigingen.
- Zorg voor een veilig beheer en verwijder dit asbestmateriaal wanneer het bij werken eenvoudig bereikbaar wordt. Controleer de toestand jaarlijks op wijzigingen.

- Eenvoudige handelingen: mag via doe-het-zelf of door werknemer(s) met opleidingsattest eenvoudige handelingen  
Op zijn geheel verwijderen, is een hechtgebonden toepassing.

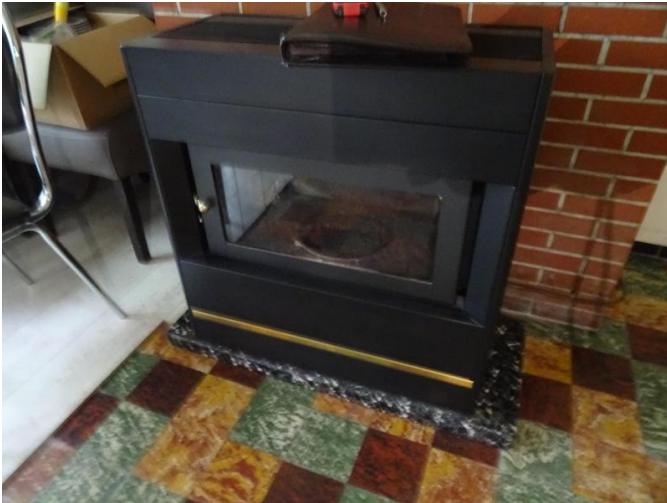
### Uitgesloten van inspectie

**Bouwjaar:** 2011

*Constructies gebouwd vanaf 2001 moeten niet onderzocht worden*

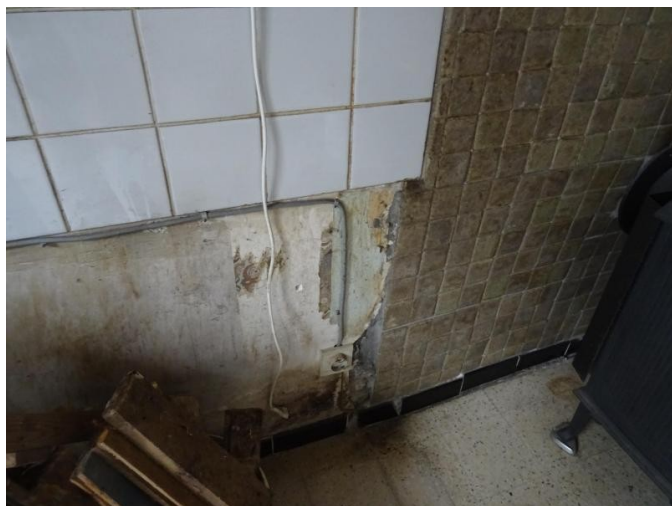
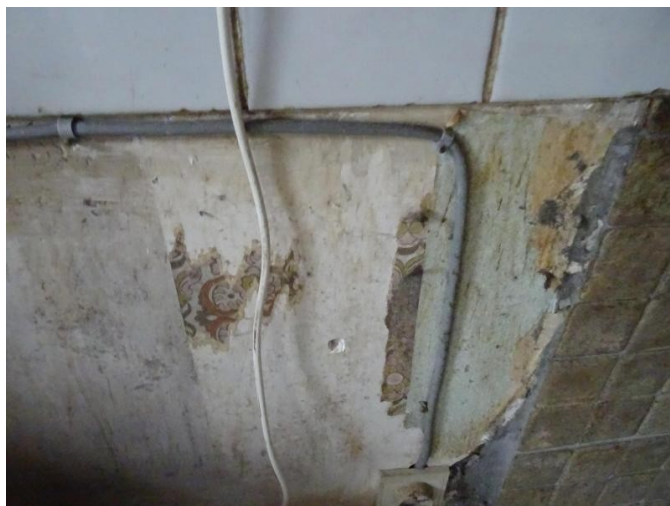
## Fiche 14: pleisterwerk (muren)

Geen asbest

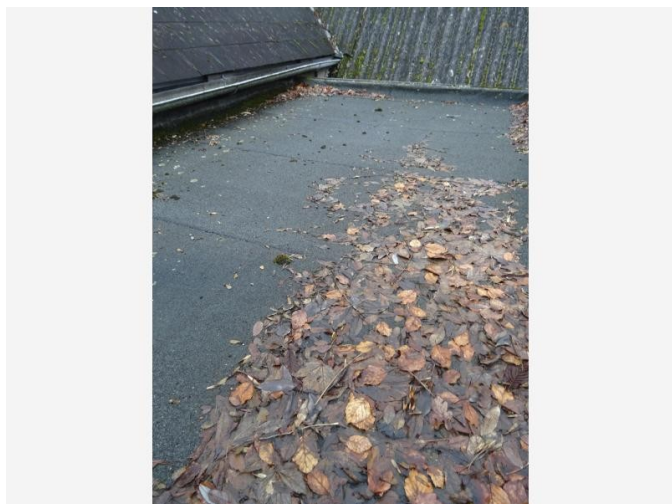
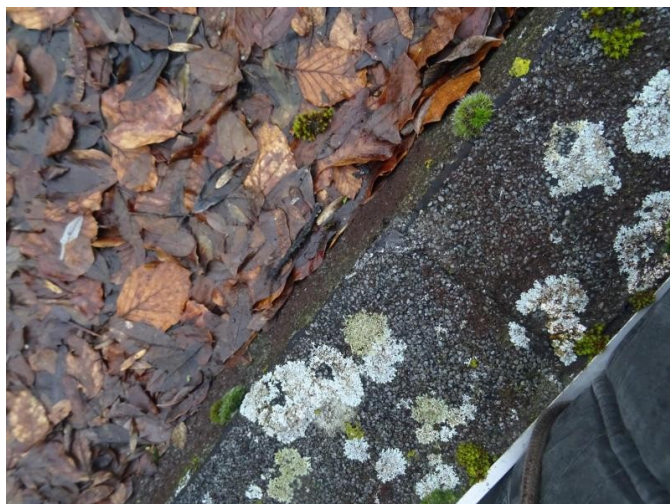
## Fiche 15: roofing

Geen asbest
