# Asbestinventarisatetest

Galgenbergstraat 31, 3950 Bocholt

Attestnummer : 20250429-000124.001

Uitgegeven op : 29.04.2025

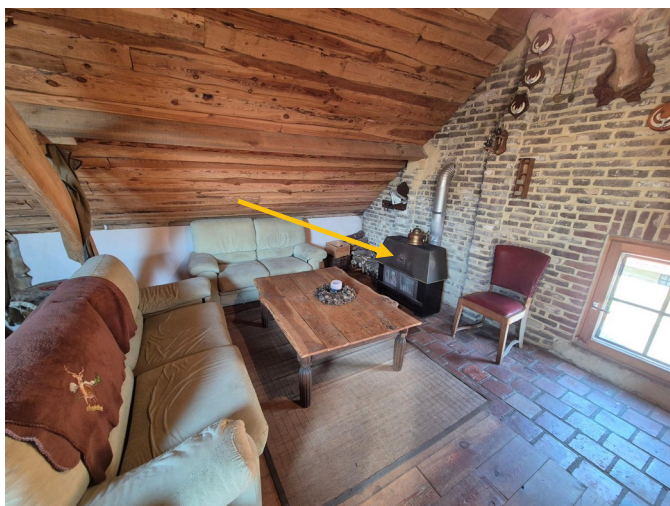
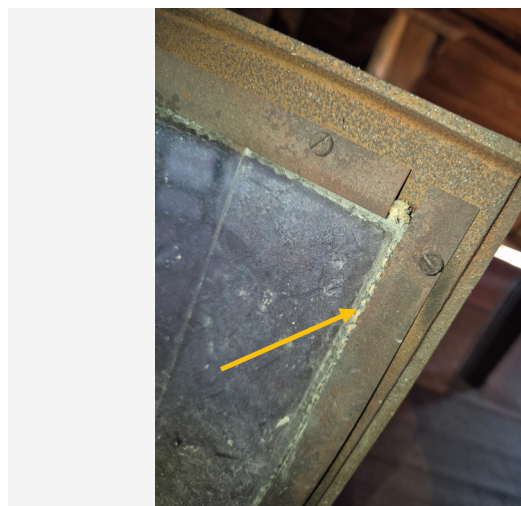
**Dringend verwijderen**

| Eindbeoordeling materiaalrisico | Hoog materiaalrisico en/of hoge kans op vezelvrijgave |

| Gebondenheid | Categorie 3: niet-hechtgebonden met weinig of geen matrix |
| Asbestsoort (vezeltype) | Crocidoliet aanwezig |
| Asbestconcentratie | Hoog ( $\geq 50\%$ ) |
| Toestand van het materiaal | Zwaar beschadigd, zwaar verweerd |

| Beschrijving | Kachelkoord |

- Verwijder dit asbestmateriaal zo snel mogelijk. Volg de toestand goed op.
- Voer bijkomende staalname(s) uit.

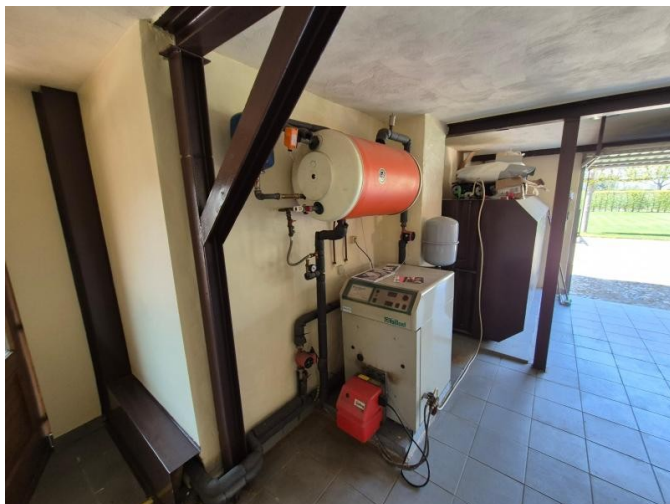
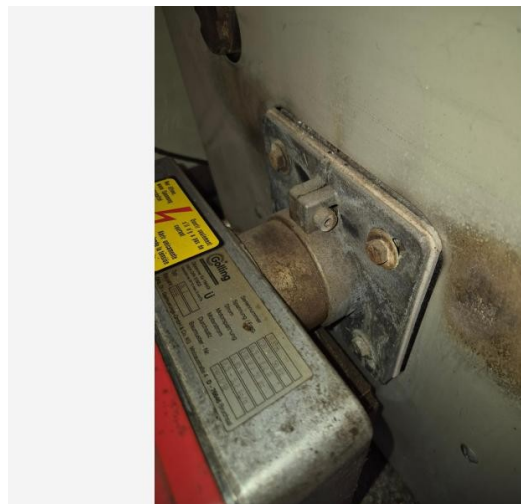
Verwijderen

| Eindbeoordeling materiaalrisico | Verhoogd materiaalrisico en/of verhoogde kans op vezelvrijgave |

| Gebondenheid | Categorie 2: niet-hechtgebonden met matrix |
| Asbestsoort (vezeltype) | Crocidoliet aanwezig |
| Asbestconcentratie | Hoog ( $\geq 50\%$ ) |
| Toestand van het materiaal | Onbeschadigd, niet verweerd |

| Beschrijving | Pakking CV-ketel + interne dichtingen |

- Zorg voor een veilig beheer. Vermijd het beschadigen van het asbestmateriaal. Controleer de toestand jaarlijks op wijzigingen.
- Voer bijkomende staalname(s) uit.

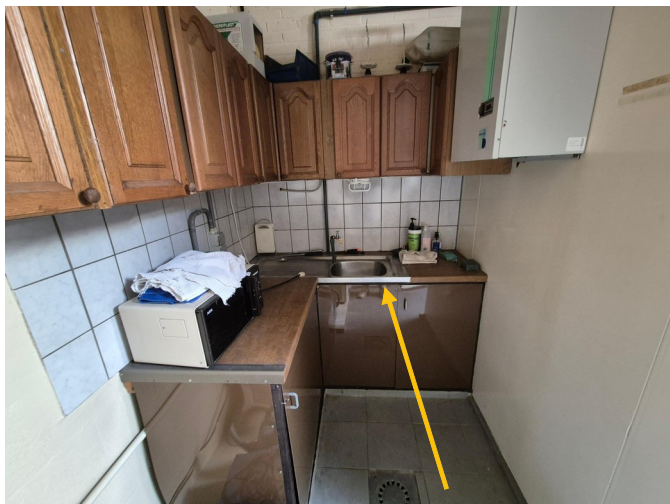
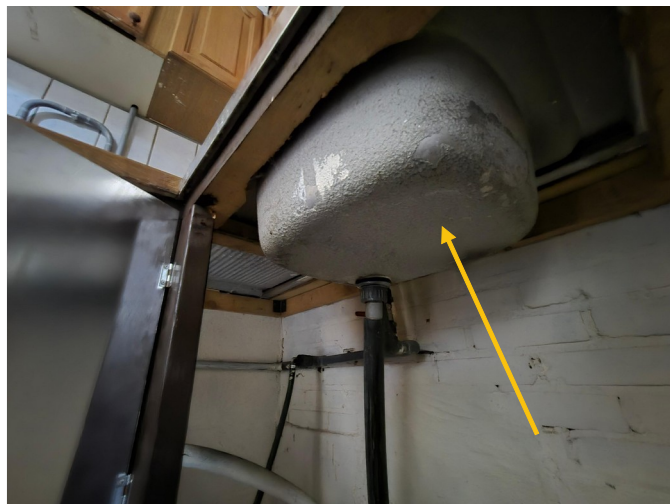
Zorgvuldig beheren

| Eindbeoordeling materiaalrisico | Laag materiaalrisico en/of verlaagde kans op vezelvrijgave |

| Gebondenheid | Categorie 1: hechtgebonden in oorsprong |
| Asbestsoort (vezeltype) | Amfibool aanwezig, uitgezonderd crocidoliet |
| Asbestconcentratie | Laag (< 50%) |
| Toestand van het materiaal | Licht beschadigd, licht verweerd. Intact calciumsilicaatmateriaal of categorie III 'gebondenheid' |

| Beschrijving | Coating spoelbak |

- Zorg voor een veilig beheer en verwijder dit asbestmateriaal wanneer het bij werken eenvoudig bereikbaar wordt. Controleer de toestand jaarlijks op wijzigingen.
- Voer bijkomende staalname(s) uit.

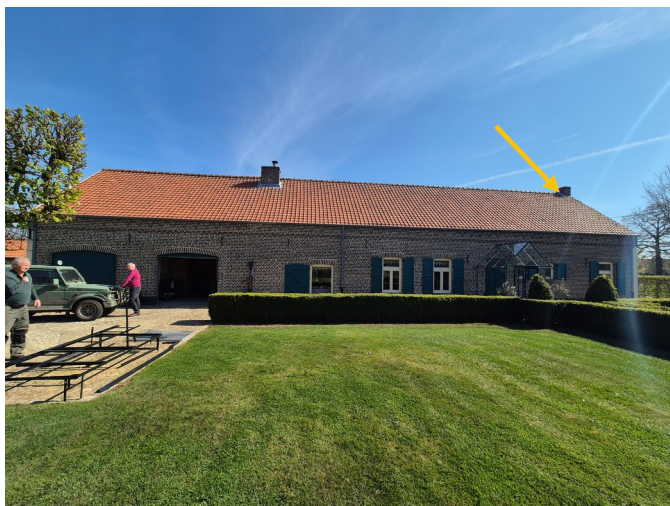
**Reden:** Het te onderzoeken materiaal situeert zich hoger dan 3,50 m te rekenen vanaf een veilige ondergrond

**Uitleg van de asbestdeskundige:** De schouw kan binnenin mogelijk een asbestcement rookgaskanaal bevatten. Laat dit onderzoeken bij eventuele werken.

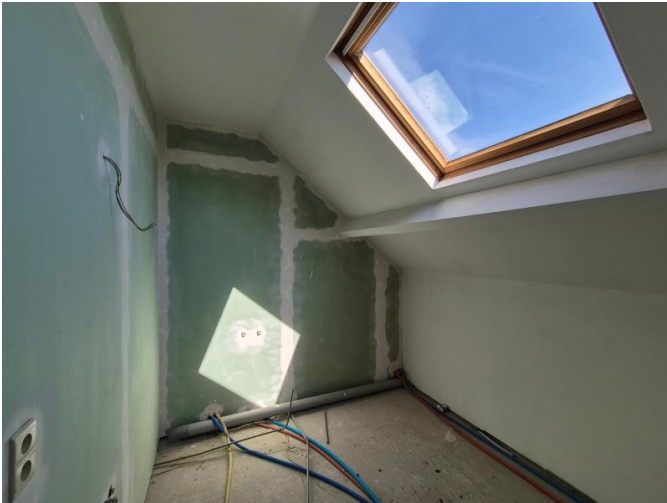
**Reden:** Er is geen volledige risicobeoordeling mogelijk

**Uitleg van de asbestdeskundige:** De gehele woning heeft wand en plafondbekleding in gyproc, er is geen staalname kunnen gebeuren tot op de drager.

Achterliggend is de opbouw niet bekend.

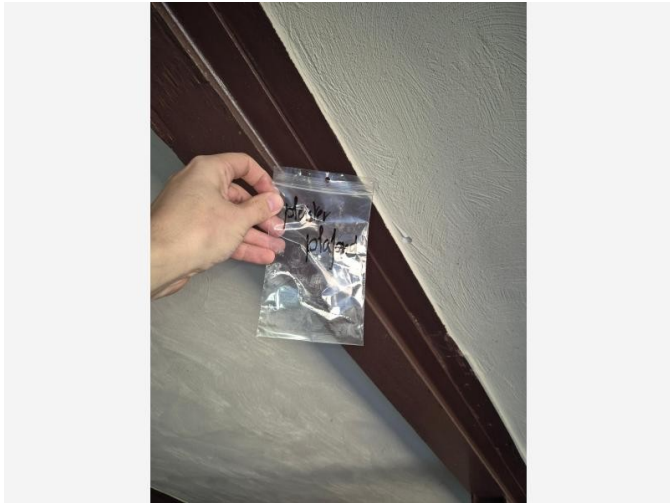
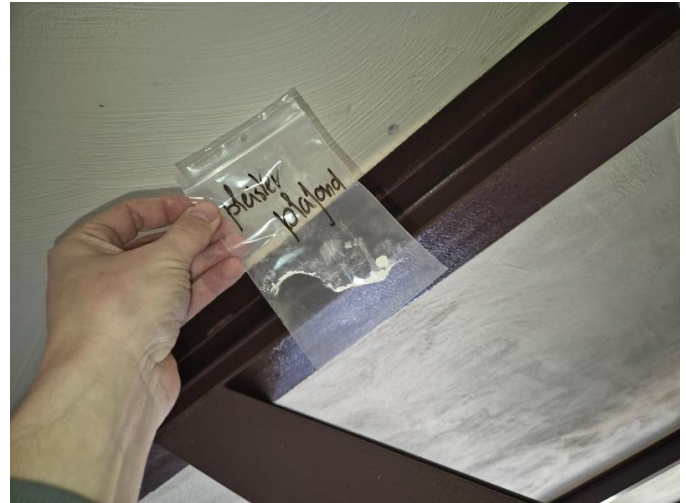
## Fiche 6: Pleisterwerk plafonds

Geen asbest

| # | Type | Referentie | Resultaat |
|---|---|---|---|
| 6.1 | Mengmonster | M65322 | Geen asbest |

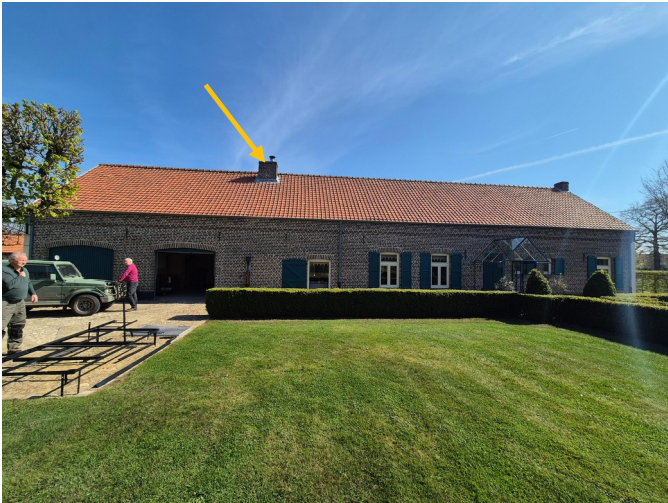
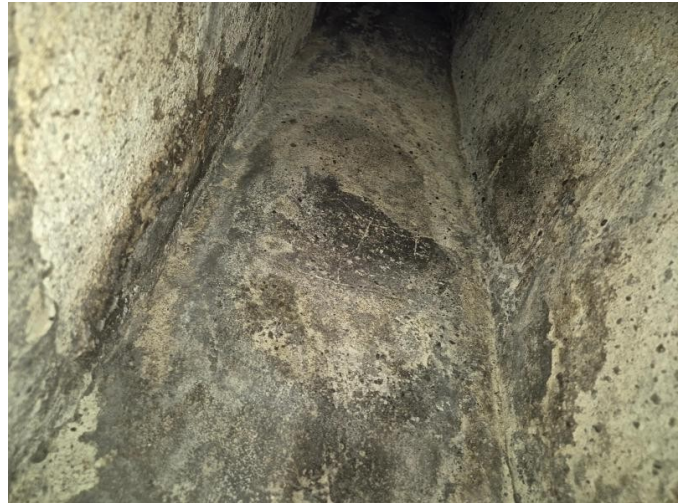
## Fiche 7: Schouw

Geen asbest

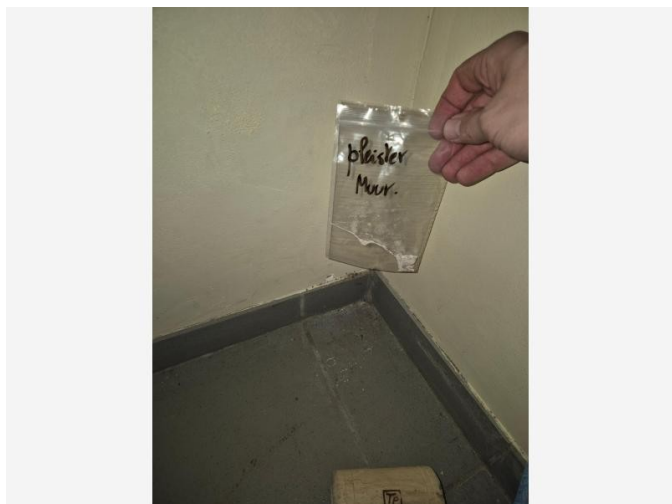
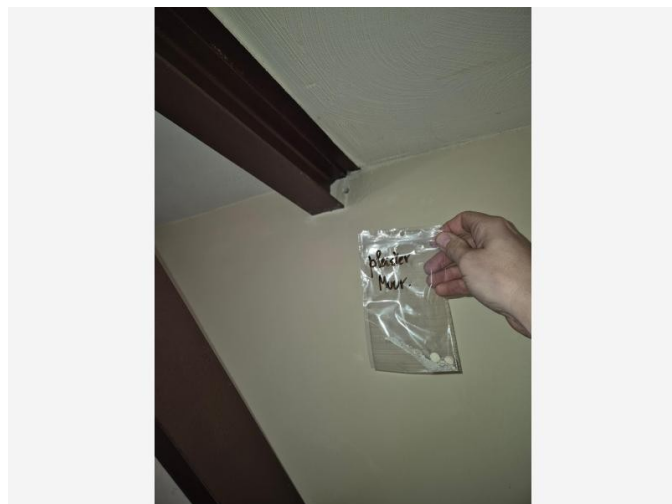
## Fiche 8: Pleisterwerk wanden

Geen asbest

| # | Type | Referentie | Resultaat |
|---|---|---|---|
| 8.1 | Mengmonster | M65323 | Geen asbest |
