Asbestinventarisatetest

Kwakkelstraat 29, 2300 Turnhout

Attestnummer : 20240918-000148.000

Niet-asbestveilig

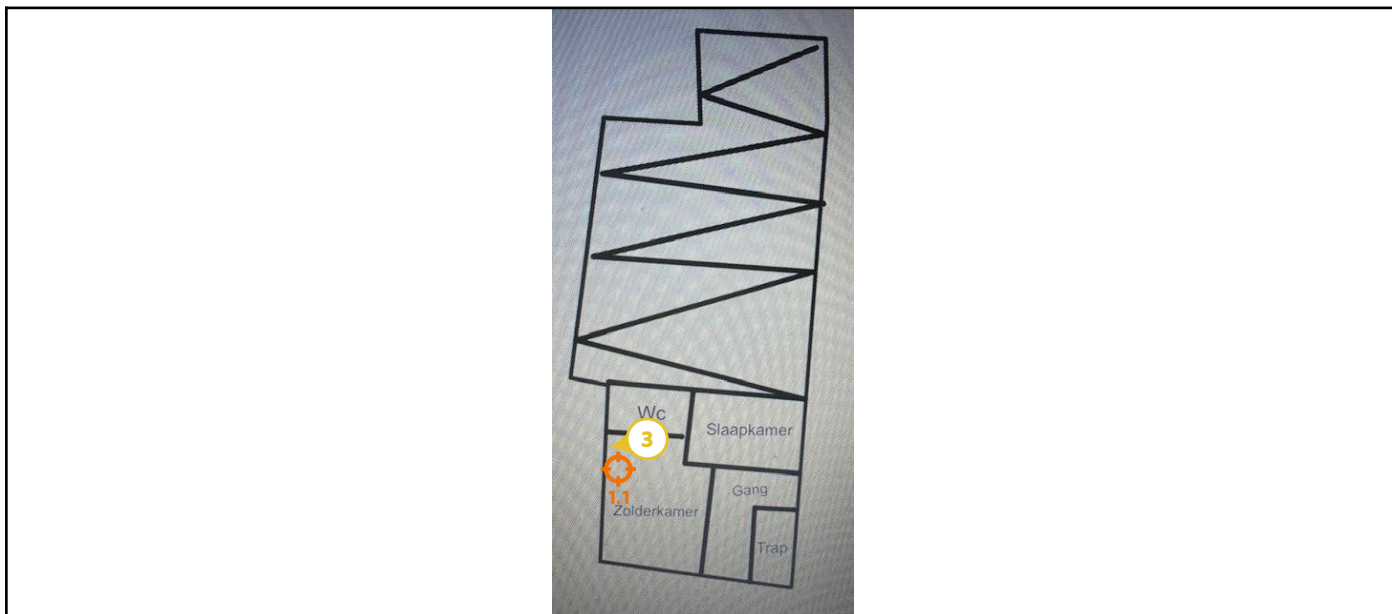
Plan 1.5: Hoofdgebouw plan V+1

| Beschrijving | Type | Actie |
|---|---|---|
| 1. menuiserie plaat zolder | Asbestmateriaal | Verwijderen |
| 3. Cement buis | Asbestmateriaal | Zorgvuldig beheren |

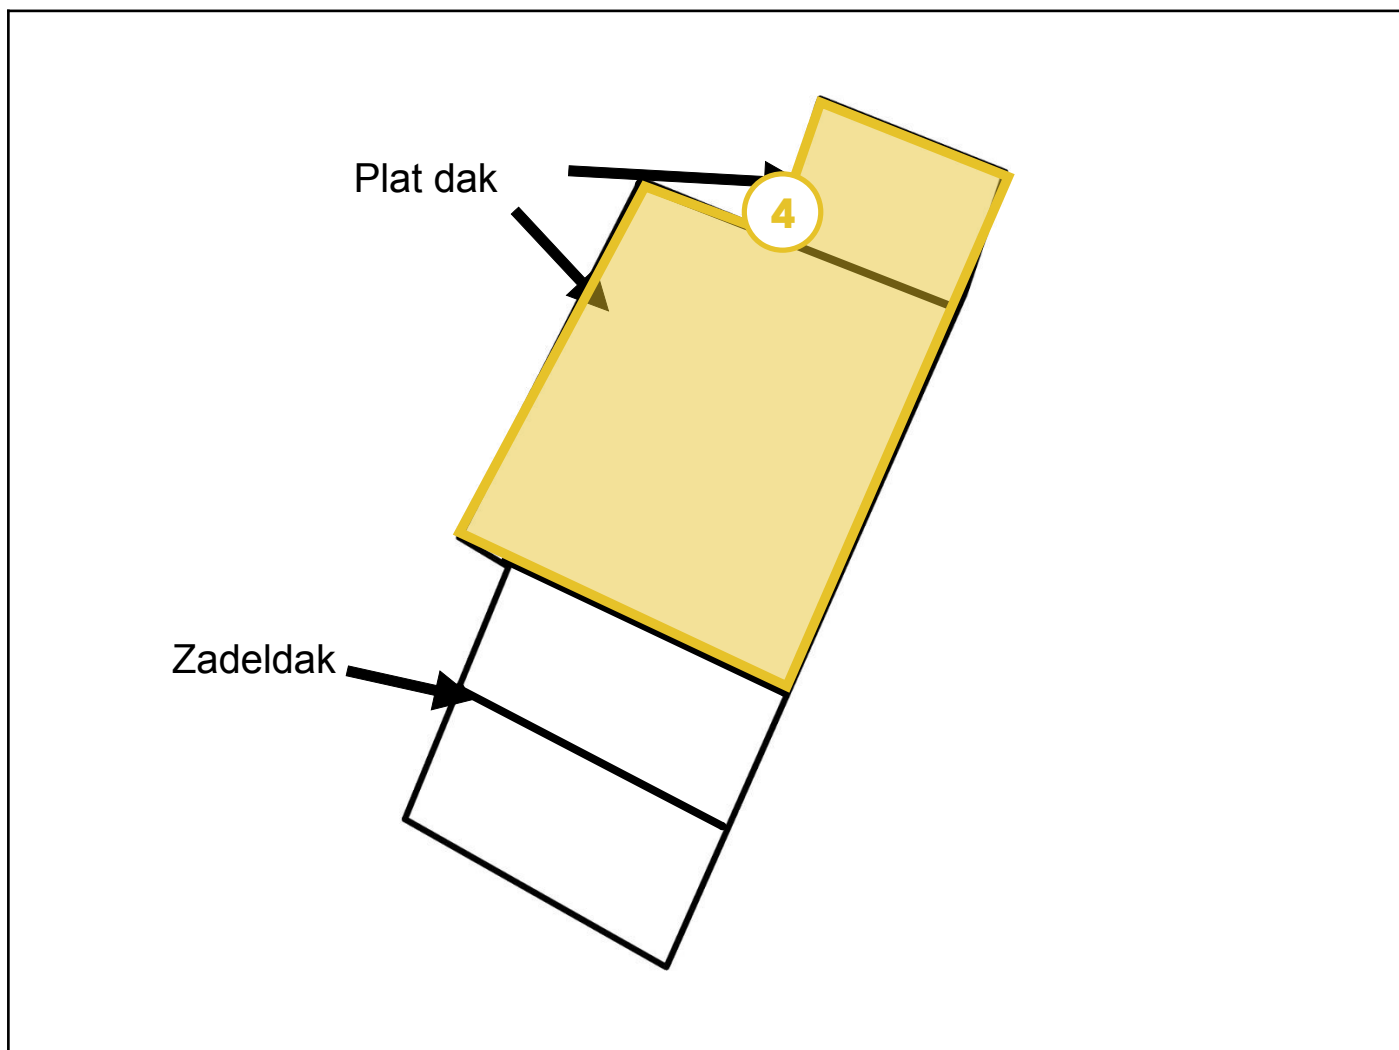
Plan 1.6: Hoofdgebouw plan dak

| Beschrijving | Type | Actie |
|---|---|---|
| 4. Roofing plat dak | Asbestmateriaal | Zorgvuldig beheren |

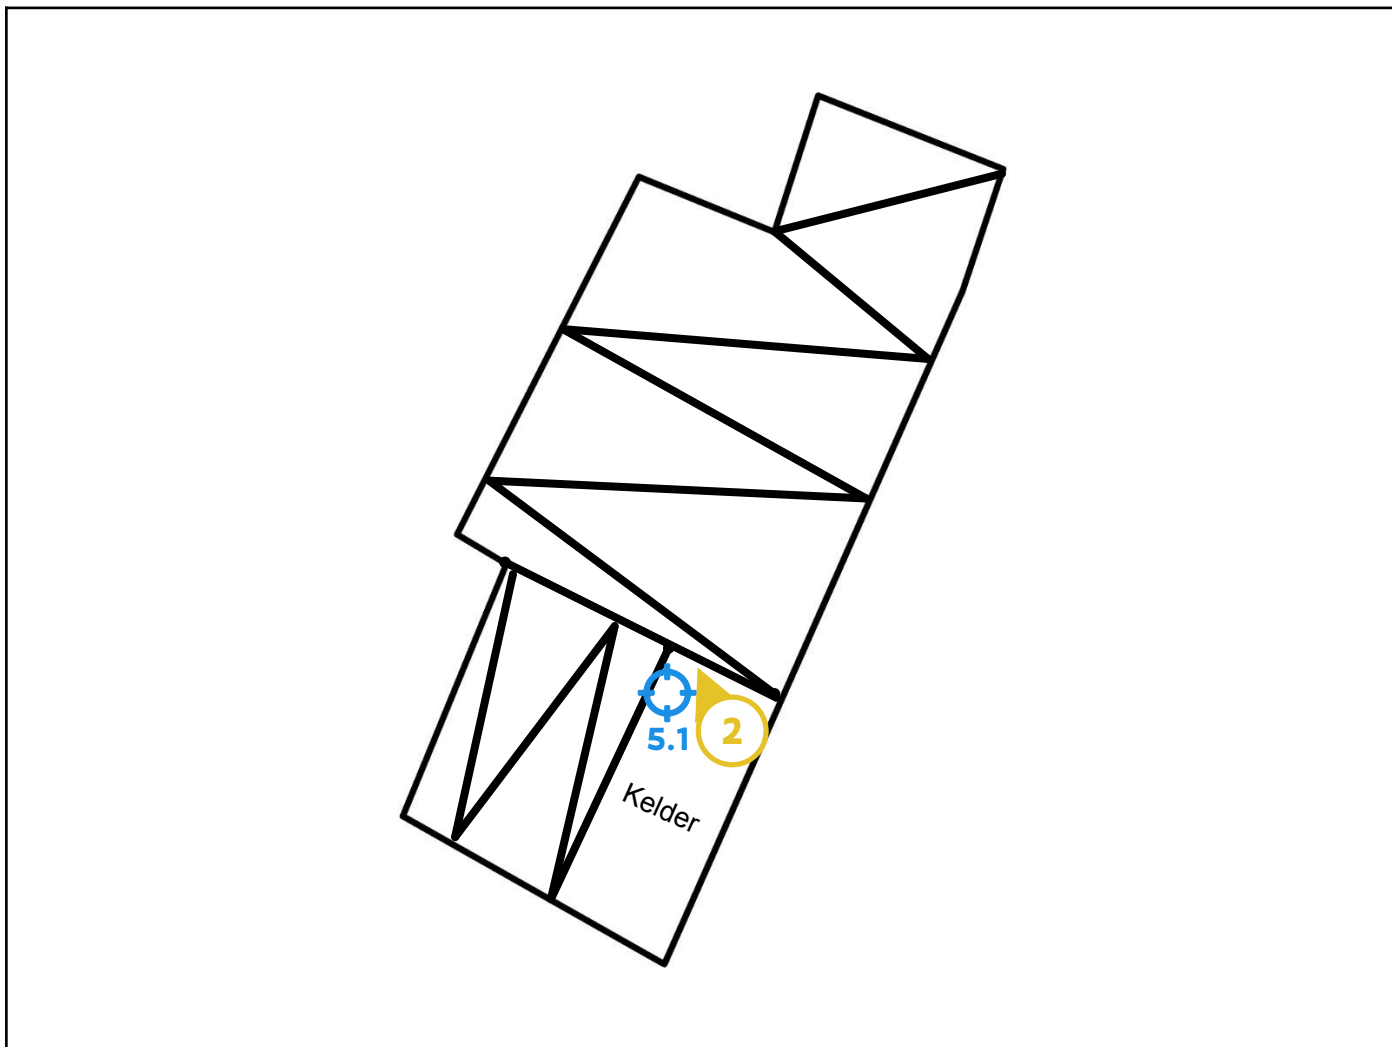
Plan 1.7: Hoofdgebouw plan V-1

| Beschrijving | Type | Actie |
|---|---|---|
| 2. Bakeliet toepassing (schakelaar) | Asbestmateriaal | Zorgvuldig beheren |

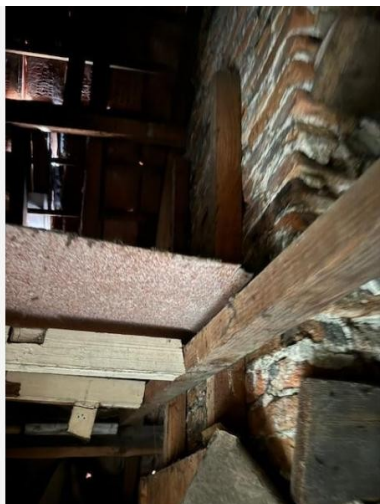
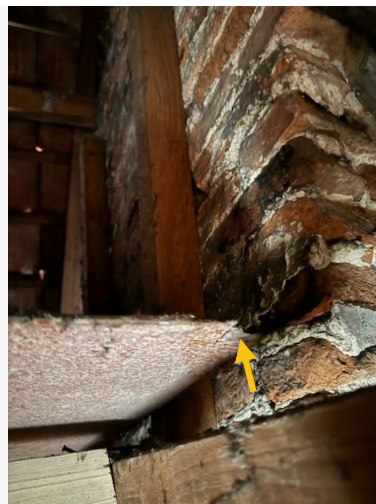
| Eindbeoordeling materiaalrisico | Verhoogd materiaalrisico en/of verhoogde kans op vezelvrijgave |

| Toestand van het materiaal | Matig beschadigd, matig verweerd |

| # | Type | Referentie | Resultaat |
|---|---|---|---|
| 1.1 | Puntmonster | MM-02 | Chrysotiel |

| Beschrijving | menuiserite plaat zolder |

Verwijderen

- Verwijder dit asbestmateriaal zo snel mogelijk. Volg de toestand goed op.

- Eenvoudige handelingen: mag via doe-het-zelf of door werknemer(s) met opleidingsattest eenvoudige handelingen
Betreft een hechtgebonden asbestoepassing die in het geheel verwijderd kan worden zonder het materiaal te moeten beschadigen, zorg voor voldoende PBM en dat er niemand in de nabije omgeving is. Plaat dubbel verpakt afvoeren bij de juiste instantie.

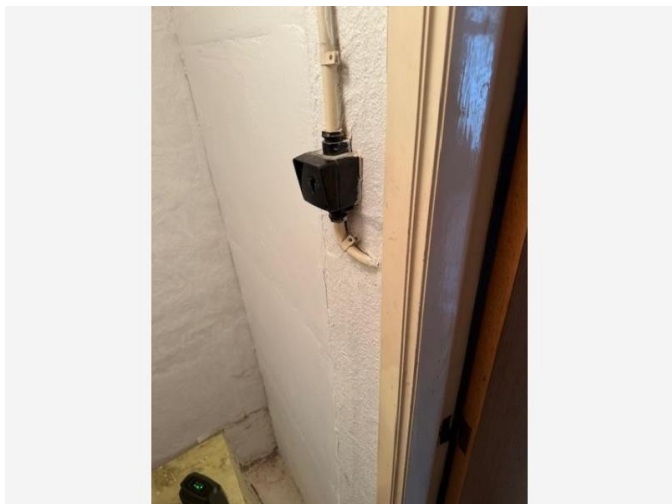
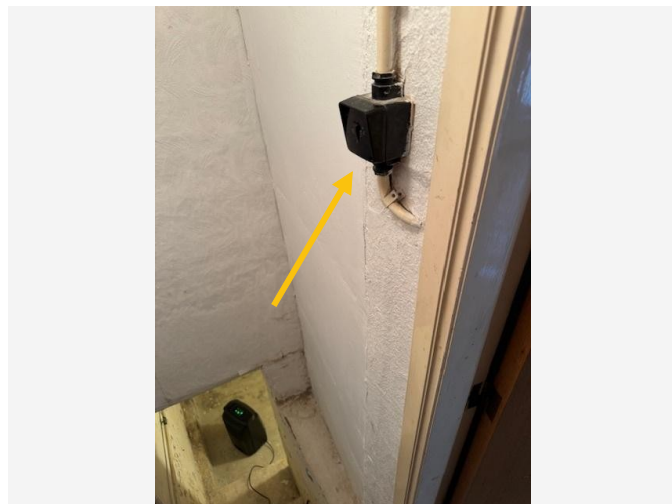
| Eindbeoordeling materiaalrisico | Laag materiaalrisico en/of verlaagde kans op vezelvrijgave |

| Asbestsoort (vezeltype) | Crocidoliet aanwezig |
| Toestand van het materiaal | Onbeschadigd, niet verweerd |

| Beschrijving | Bakeliet toepassing (schakelaar) |

Zorgvuldig beheren

- Zorg voor een veilig beheer. Vermijd het beschadigen van het asbestmateriaal. Controleer de toestand jaarlijks op wijzigingen.
- Voer bijkomende staalname(s) uit.

- Eenvoudige handelingen: mag via doe-het-zelf of door werknemer(s) met opleidingsattest eenvoudige handelingen
Deze bakeliet toepassing kan losgeschroefd worden zonder het materiaal te moeten beschadigen.

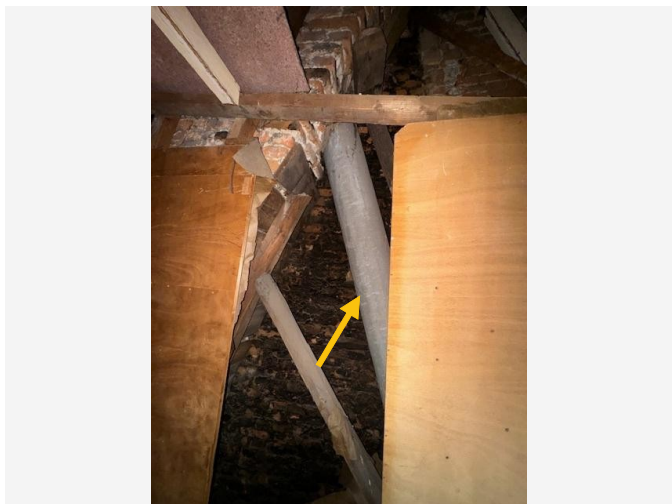
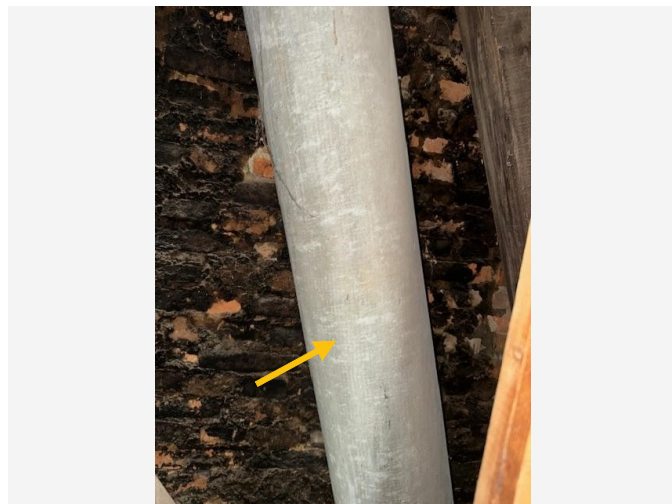
| Eindbeoordeling materiaalrisico | Laag materiaalrisico en/of verlaagde kans op vezelvrijgave |

| Asbestsoort (vezeltype) | Crocidoliet aanwezig |
| Toestand van het materiaal | Onbeschadigd, niet verweerd |

| Beschrijving | Cement buis |

Zorgvuldig beheren

- Zorg voor een veilig beheer. Vermijd het beschadigen van het asbestmateriaal. Controleer de toestand jaarlijks op wijzigingen.
- Voer bijkomende staalname(s) uit.

- Eenvoudige handelingen: enkel door erkend asbestverwijderaar
Enkel te verwijderen door een erkend asbestverwijderaar door verlijming en de moeilijke bereikbaarheid.

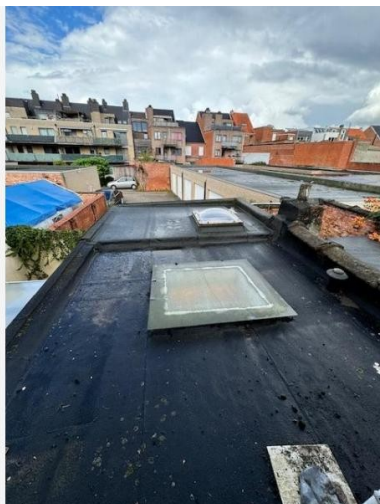
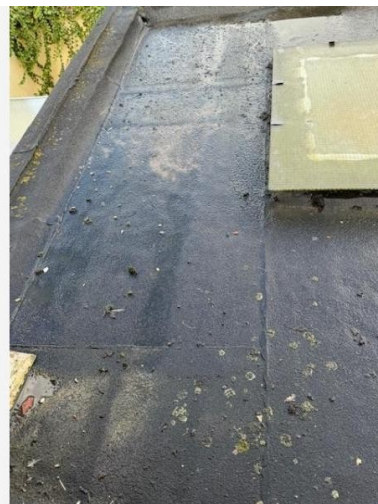
| Eindbeoordeling materiaalrisico | Laag materiaalrisico en/of verlaagde kans op vezelvrijgave |

| Asbestsoort (vezeltype) | Crocidoliet aanwezig |
| Toestand van het materiaal | Licht beschadigd, licht verweerd. Intact calciumsilicaatmateriaal of categorie III 'gebondenheid' |

| Beschrijving | Roofing plat dak |
| Opmerking | Geen staalnamen uitgevoerd door mogelijke kans op lekschade, voer bijkomende staalnamens uit. |

Zorgvuldig beheren

- Zorg voor een veilig beheer. Vermijd het beschadigen van het asbestmateriaal. Controleer de toestand jaarlijks op wijzigingen.
- Voer bijkomende staalname(s) uit.

- Eenvoudige handelingen: enkel door erkend asbestverwijderaar. Betreft een hechtgebonden asbestoepassing die niet in zijn geheel verwijderd kan worden zonder het materiaal te beschadigen.

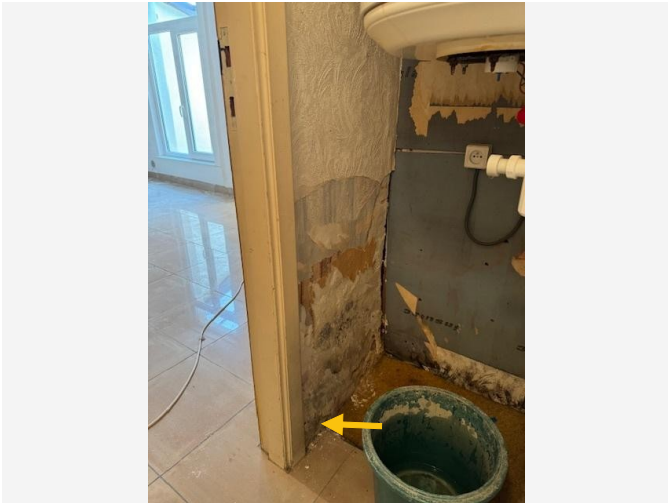
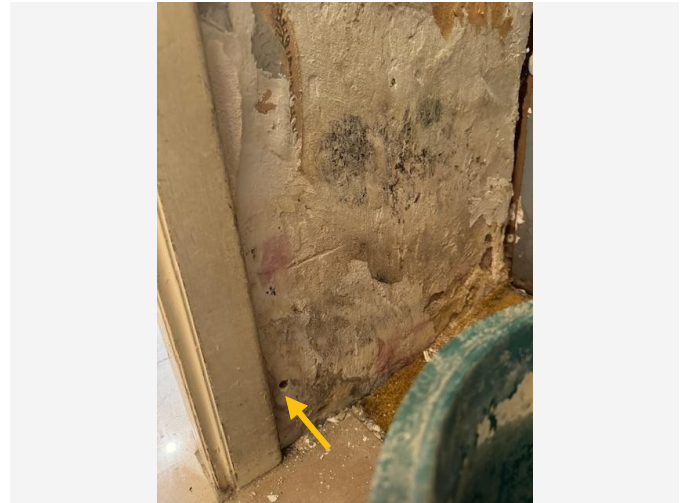
Geen asbest

| # | Type | Referentie | Resultaat |
|---|---|---|---|
| 5.1 | Mengmonster | MM-03 | Geen asbest |

| Beschrijving | Pleisterwerk muren |

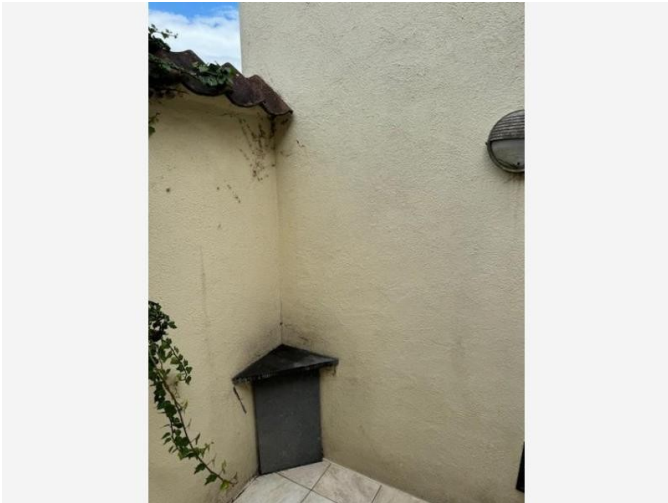
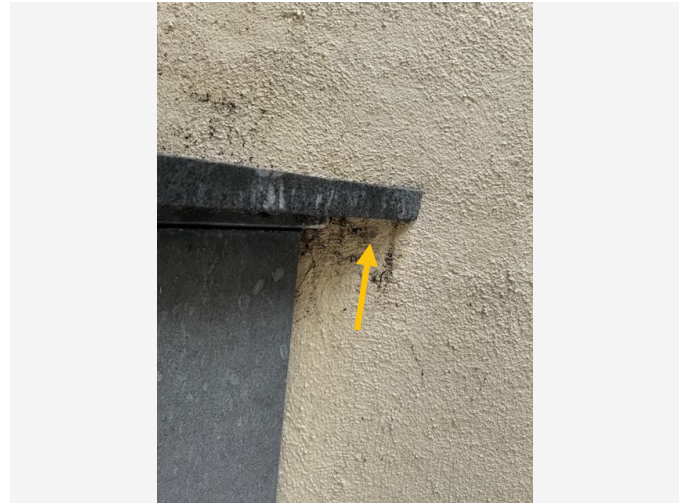
Fiche 6: Crepi Buitegevel

Geen asbest

| # | Type | Referentie | Resultaat |
|---|---|---|---|
| 6.1 | Mengmonster | MM-01 | Geen asbest |
