# Asbestinventarisatetest

Perronstraat 14/1, 3740 Bilzen

Attestnummer : 20230125-000601.001

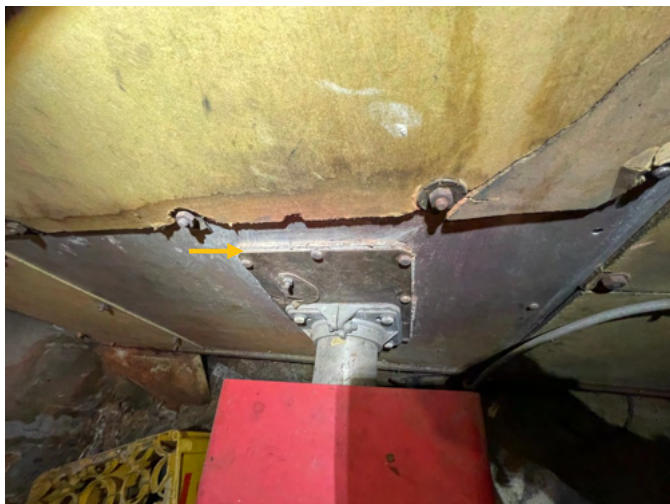
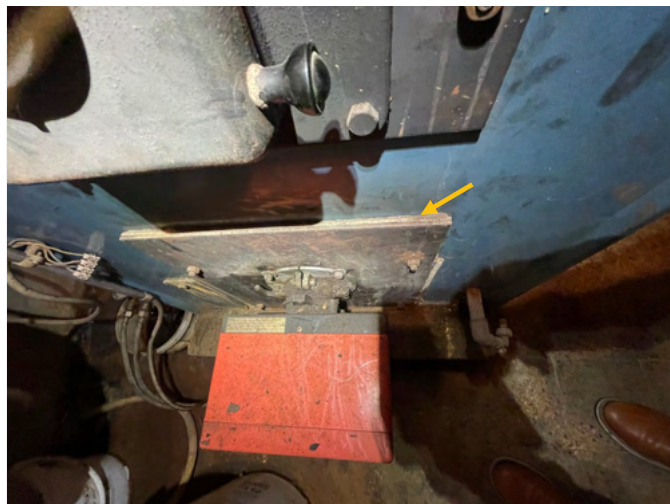
Het asbestmateriaal valt onder de mijlpaal van 2040.

| Eindbeoordeling materiaalrisico | Verhoogd materiaalrisico en/of verhoogde kans op vezelvrijgave |

| Gebondenheid | Categorie 2: niet-hechtgebonden met matrix |
| Asbestsoort (vezeltype) | Amfibool aanwezig, uitgezonderd crocidoliet |
| Asbestconcentratie | Hoog ( $\geq 50\%$ ) |
| Afschermingsgraad van het gehele materiaal | Geheel of deels (ook) vrij aan de binnenlucht |
| Toestand van het materiaal | Onbeschadigd, niet verweerd |

| Beschrijving | Dichting verwarmingsketel |

Verwijderen

- Zorg voor een veilig beheer. Vermijd het beschadigen van het asbestmateriaal. Controleer de toestand jaarlijks op wijzigingen.

- Eenvoudige handelingen: enkel door erkend asbestverwijderaar  
Door het feit dat er gemakkelijk asbestvezels kunnen vrijkomen bij het verwijderen van de dichting, dient de dichting op professionele manier verwijderd te worden, d.w.z. door een erkend asbestverwijderaar.

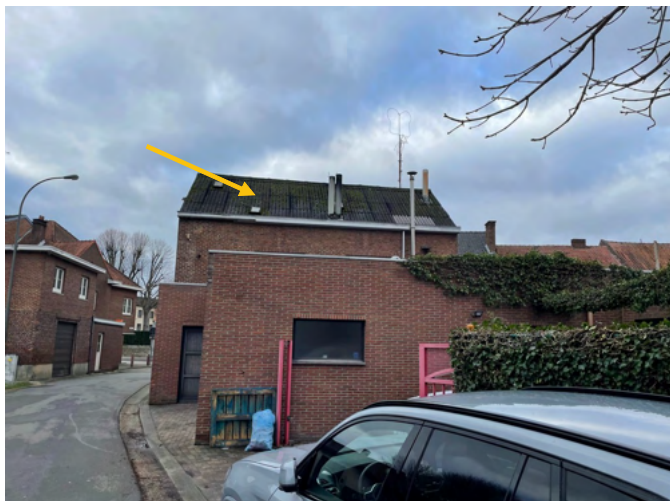
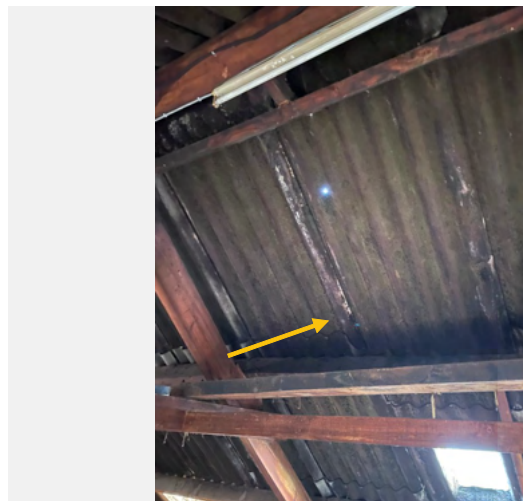
## Fiche 2: golfplaten dak achterliggende vroegere bakkerij

Het asbestmateriaal valt onder de mijlpaal van 2034.

| Eindbeoordeling materiaalrisico | Verhoogd materiaalrisico en/of verhoogde kans op vezelvrijgave |

| Gebondenheid | Categorie 1: hechtgebonden in oorsprong |
| Toestand van het materiaal | Matig beschadigd, matig verweerd |

| Beschrijving | golfplaten dak achterliggende vroegere bakkerij |

Verwijderen

- Zorg voor een veilig beheer. Vermijd het beschadigen van het asbestmateriaal. Controleer de toestand jaarlijks op wijzigingen.
- Verwijder dit asbestmateriaal zo snel mogelijk. Volg de toestand goed op.

- Eenvoudige handelingen: mag via doe-het-zelf of door werknemer(s) met opleidingsattest eenvoudige handelingen  
De platen zijn op eenvoudige manier te demonteren. Wel dienen er extra voorzorgsmaatregelen genomen te worden zoals het gebruik van fixatiemiddel om verspreiding van vezels in de omgeving te voorkomen.

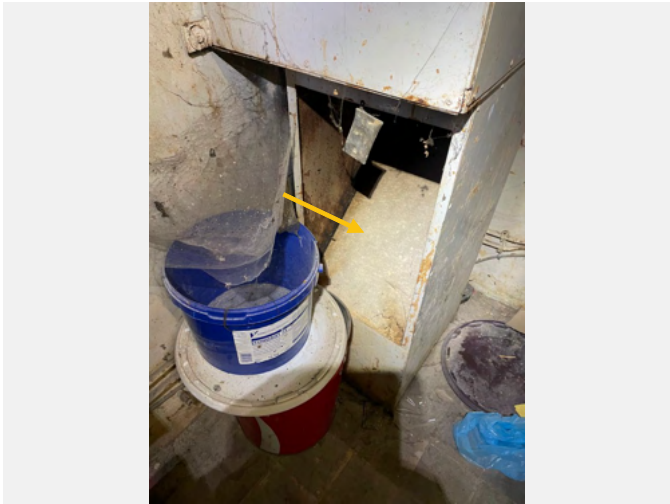
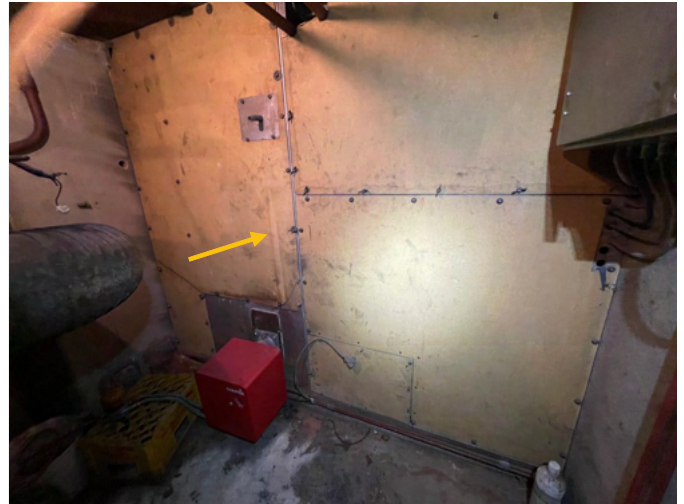
Het asbestmateriaal valt onder de mijlpaal van 2040.

| Eindbeoordeling materiaalisico | Laag materiaalisico en/of verlaagde kans op vezelvrijgave |

| Toestand van het materiaal | Licht beschadigd, licht verweerd. Intact materiaal type Pical – asbestboard of categorie III 'gebondenheid' |

| Beschrijving | Menuiserie plaat |

Zorgvuldig beheren

- Zorg voor een veilig beheer. Vermijd het beschadigen van het asbestmateriaal. Controleer de toestand jaarlijks op wijzigingen.

- Eenvoudige handelingen: mag via doe-het-zelf of door werknemer(s) met opleidingsattest eenvoudige handelingen  
Vermits de menuiserieplaten geschroefd zijn, zijn deze op eenvoudige manier te verwijderen door de doe-het-zelf. Draag wel steeds de juiste persoonlijke beschermingsmiddelen.

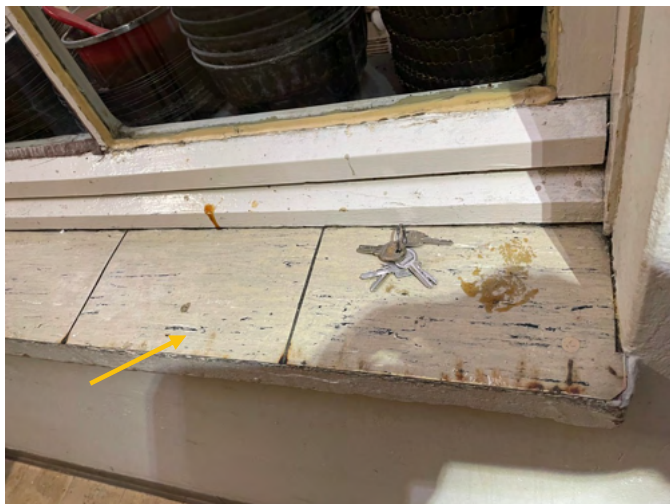
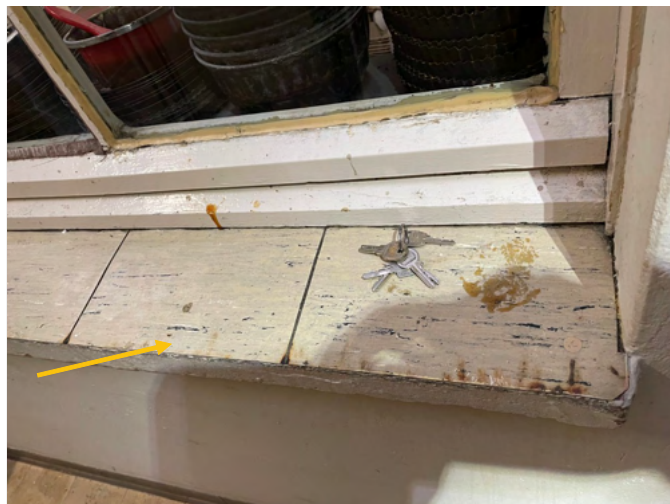
Het asbestmateriaal valt onder de mijlpaal van 2040.

| Eindbeoordeling materiaalrisico | Zeer laag materiaalrisico en/of zeer lage kans op vezelvrijgave |

| Toestand van het materiaal | Onbeschadigd, niet verweerd |

| Beschrijving | Vinyltegels op vensterbank |

Zorgvuldig beheren

- Zorg voor een veilig beheer. Vermijd het beschadigen van het asbestmateriaal. Controleer de toestand jaarlijks op wijzigingen.

- Eenvoudige handelingen: mag via doe-het-zelf of door werknemer(s) met opleidingsattest eenvoudige handelingen  
Vinyltegels komen gemakkelijk los van de vensterbank waardoor ze eenvoudig te verwijderen zijn door de doe-het-zelf. Draag wel steeds de juiste persoonlijke beschermingsmiddelen.

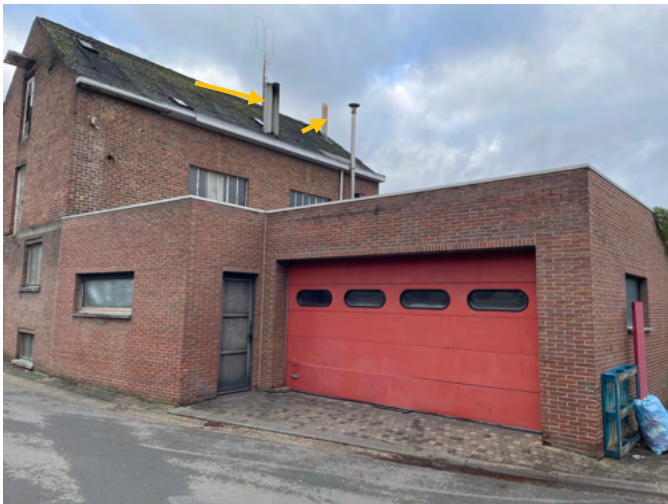
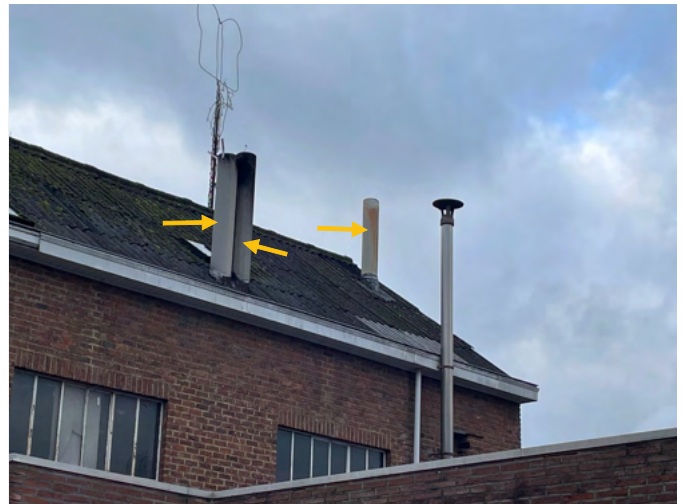
Het asbestmateriaal valt onder de mijlpaal van 2040.

| Eindbeoordeling materiaalarisico | Laag materiaalarisico en/of verlaagde kans op vezelvrijgave |

| Toestand van het materiaal | Licht beschadigd, licht verweerd. Intact materiaal type Pical – asbestboard of categorie III 'gebondenheid' |

| Beschrijving | Schouwbus achterbouw |

Zorgvuldig beheren

- Zorg voor een veilig beheer. Vermijd het beschadigen van het asbestmateriaal. Controleer de toestand jaarlijks op wijzigingen.

- Eenvoudige handelingen: mag via doe-het-zelf of door werknemer(s) met opleidingsattest eenvoudige handelingen  
Afvoerkanalen kunnen op eenvoudige manier gedemonteerd en afgevoerd worden door de doe-het-zelf.  
Gebruik wel steeds de juiste persoonlijke beschermingsmiddelen.

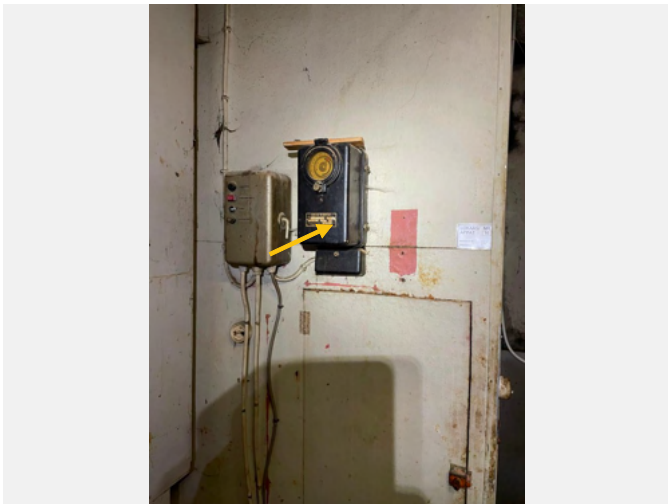
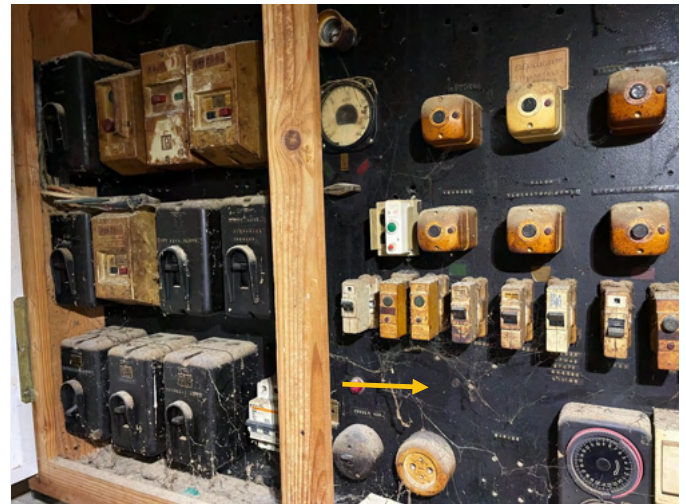
Het asbestmateriaal valt onder de mijlpaal van 2040.

| Eindbeoordeling materiaalrisico | Zeer laag materiaalrisico en/of zeer lage kans op vezelvrijgave |

| Beschrijving | Bakelieten elektriciteitskastje/schakelaar |

| <b>Opmerking</b> | Her en der verspreid een aantal bakelieten elektriciteitskastjes en borden |

Zorgvuldig beheren

- Zorg voor een veilig beheer. Vermijd het beschadigen van het asbestmateriaal. Controleer de toestand jaarlijks op wijzigingen.

- Eenvoudige handelingen: mag via doe-het-zelf of door werknemer(s) met opleidingsattest eenvoudige handelingen  
Elektriciteitskastjes en borden zijn eenvoudig door de doe-het-zelf te verwijderen. Draag wel steeds de juiste persoonlijke beschermingsmiddelen.

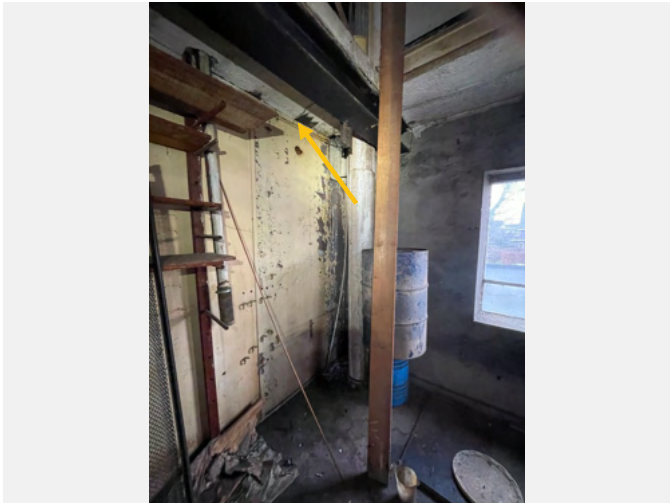
**Reden:** Het onderzoek kan niet uitgevoerd worden binnen de bepalingen van de Welzijnswet

**Uitleg van de asbestdeskundige:** De remschoenen van de lift waren niet bereikbaar op het moment van plaatsbezoek.

| (Asbest)materiaal | Frictiemateriaal (remvoering, remschoen, koppeling, ...) |
| Karakterisatie | Asbest (verdacht) |

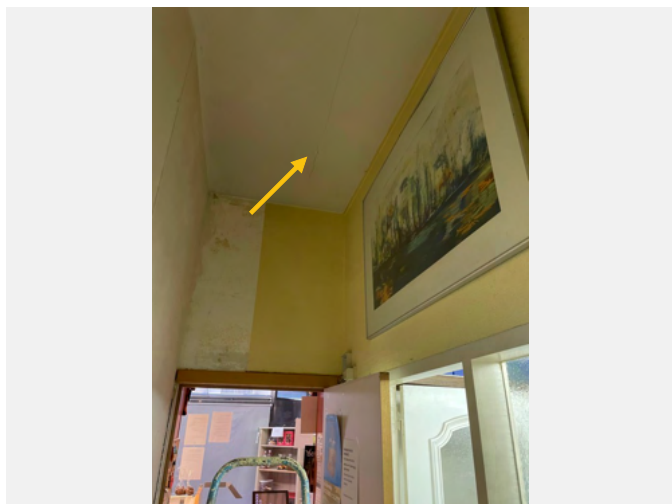
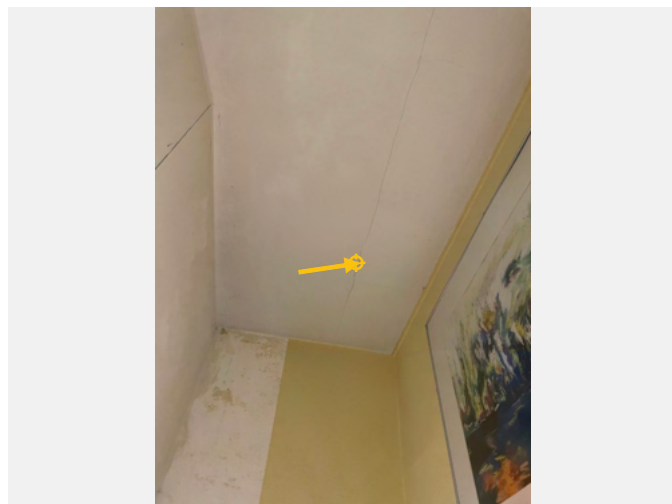
## Fiche 8: Pleisterwerk plafond

Geen asbest

| # | Type | Referentie | Resultaat |
|---|---|---|---|
| 8.1 | Mengmonster | BBTM 230105C-02 | Geen asbest |

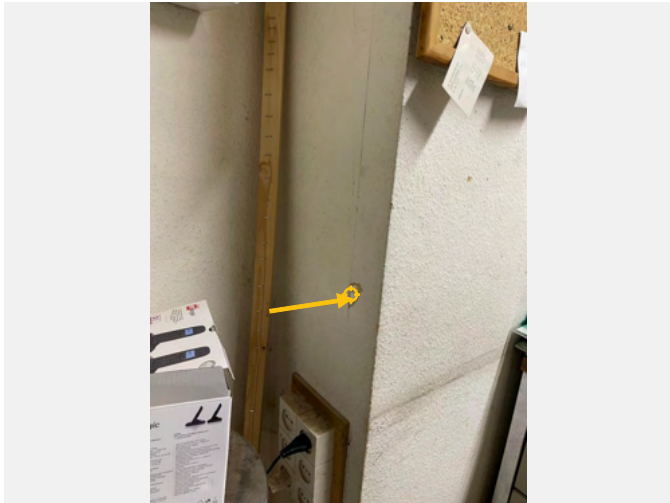
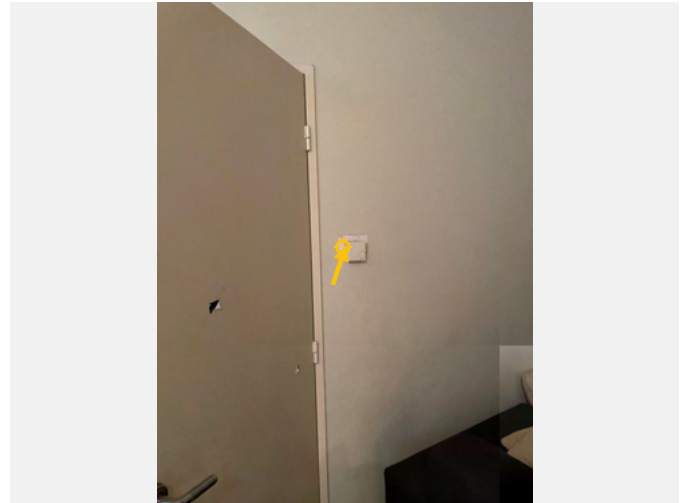
## Fiche 9: Pleisterwerk muren

Geen asbest

| # | Type | Referentie | Resultaat |
|---|---|---|---|
| 9.1 | Mengmonster | BBTM 230105C-01 | Geen asbest |
