# Asbestinventarisatattest

Westkouter 19, 8800 Roeselare

Attestnummer : 20250304-000526.000

Uitgegeven op : 04.03.2025

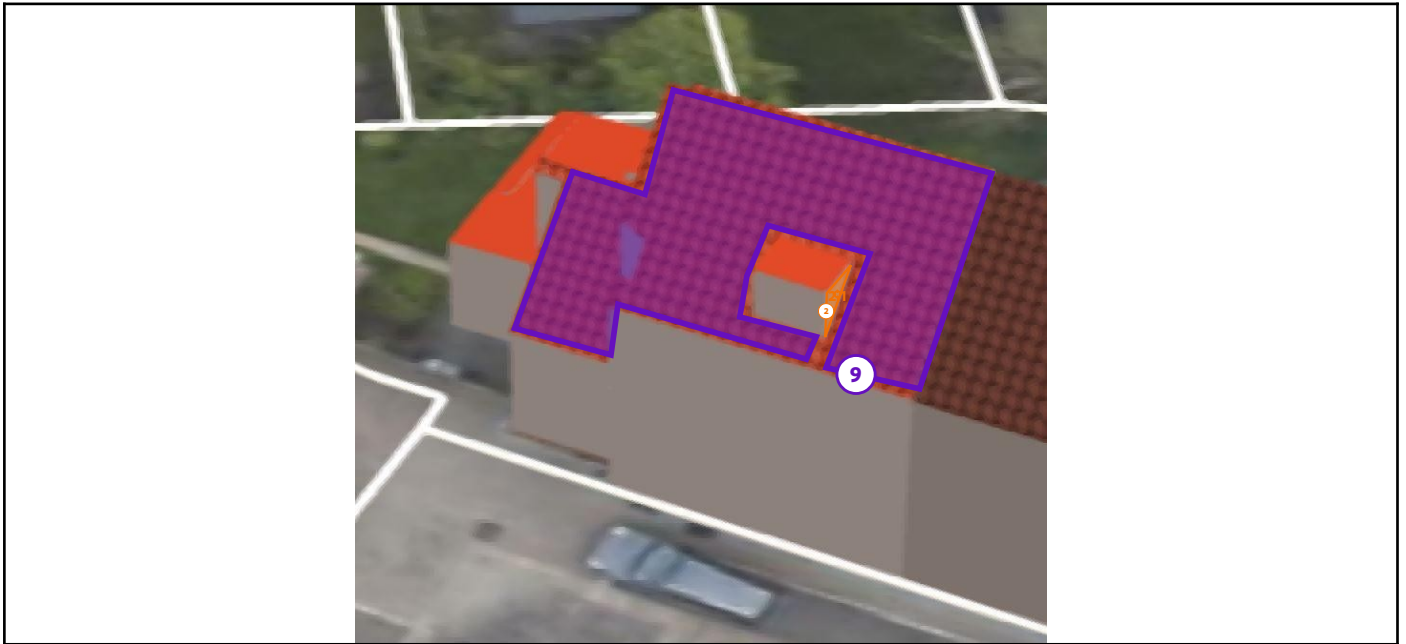
## Plan 1.8: dakplan voorkant woning

| Beschrijving | Type | Actie |
|---|---|---|
| 2. leien dakkapel | Asbestmateriaal | Verwijderen |
| 2.1 Code: MM03 | Puntmonster | - |

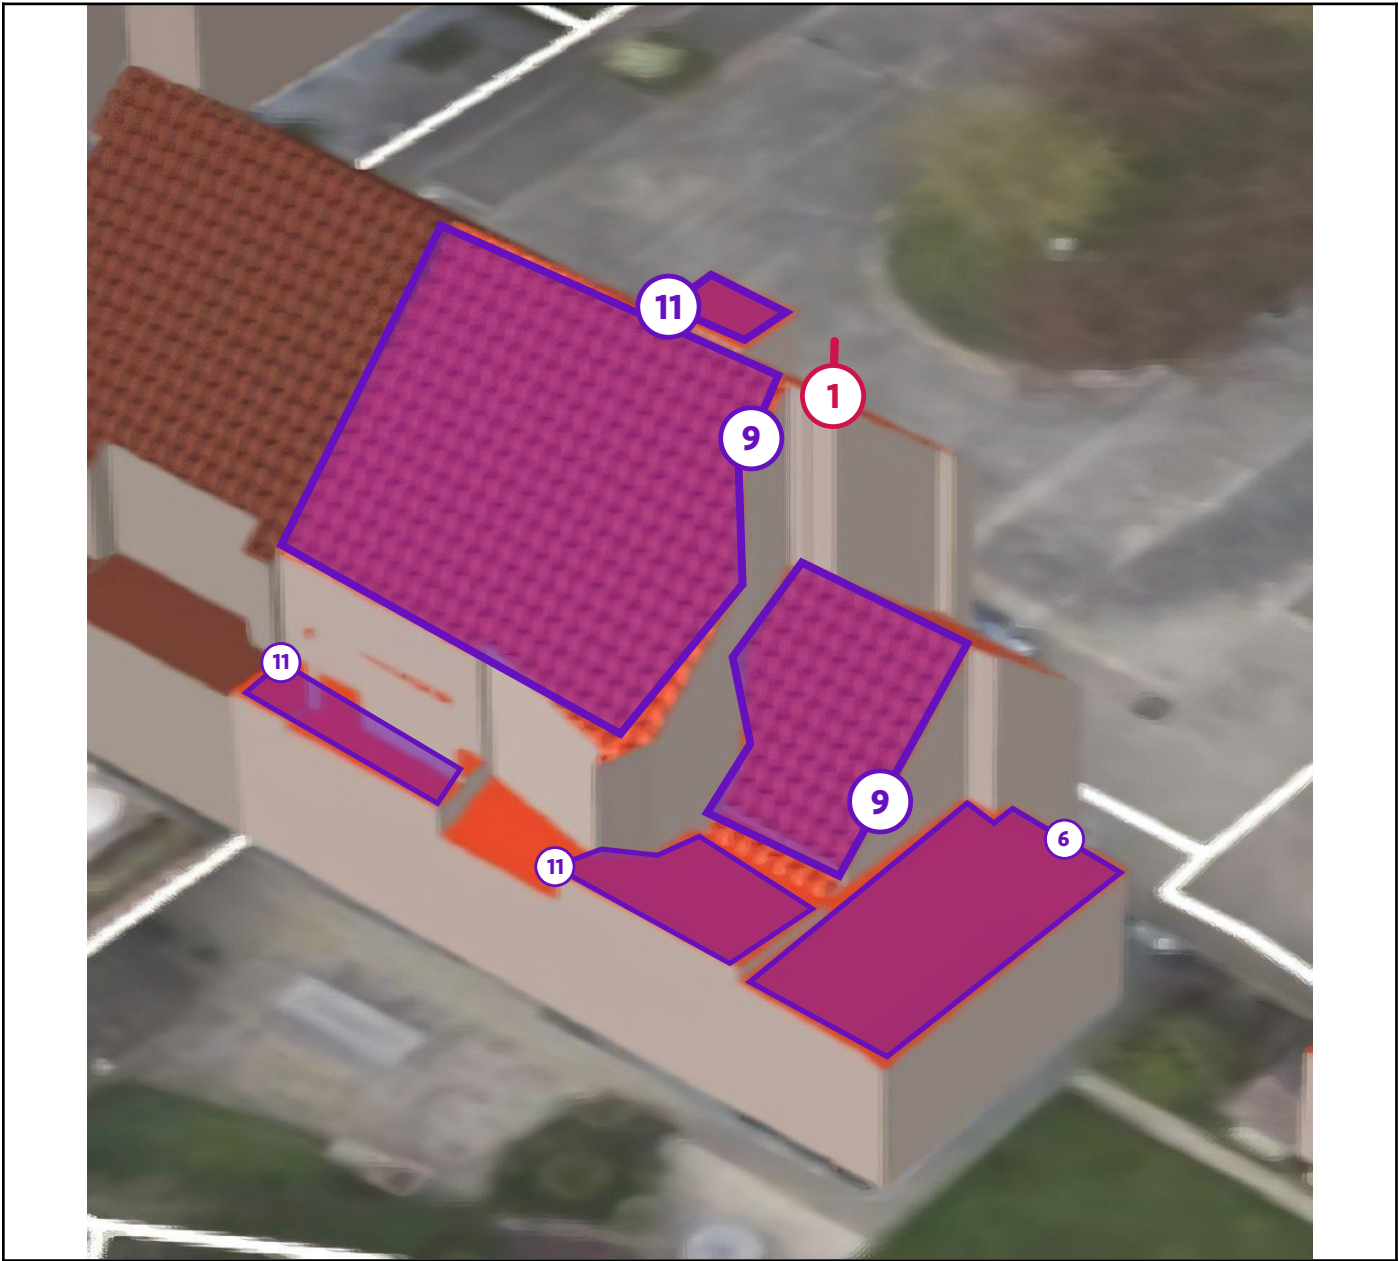
# Plan 1.9: dakplan woning achterkant

| Beschrijving | Type | Actie |
|---|---|---|
| 1. schouwhoed schoorsteen | Asbestmateriaal | Dringend verwijderen |

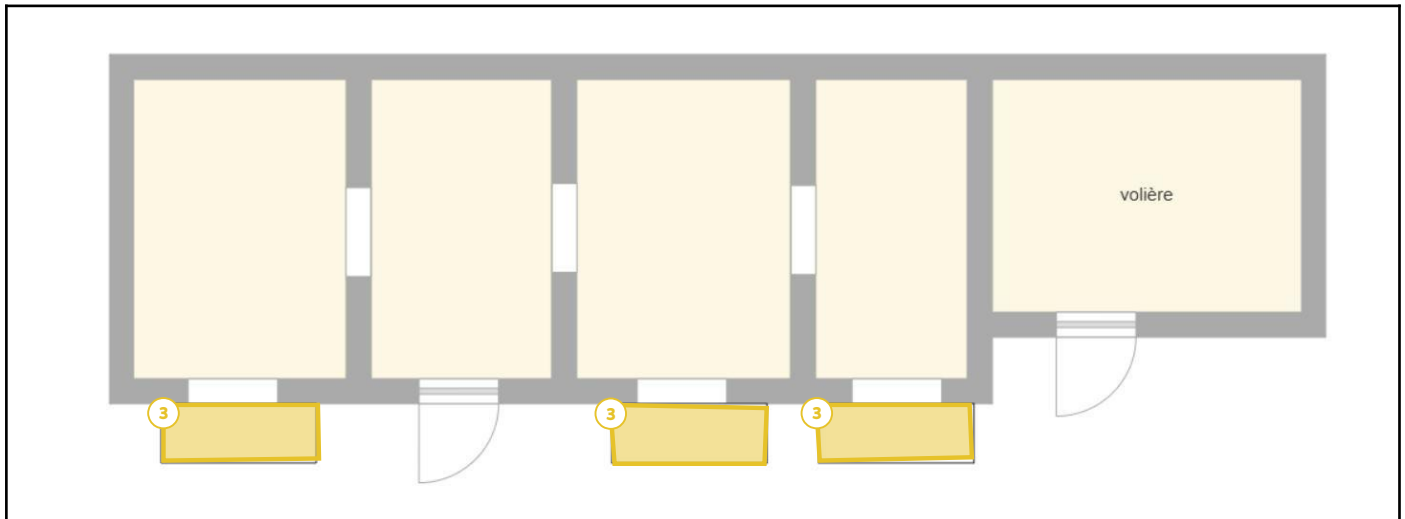
## Plan 2.1: grondplan duivenhok

| Beschrijving | Type | Actie |
|---|---|---|
| 3. duiventillen | Asbestmateriaal | Zorgvuldig beheren |

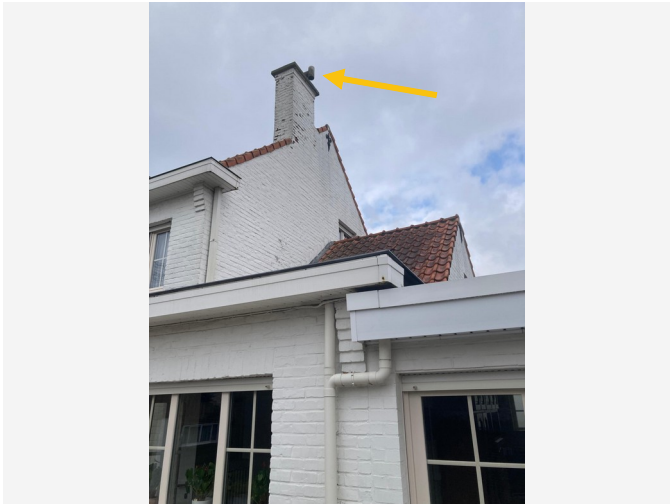
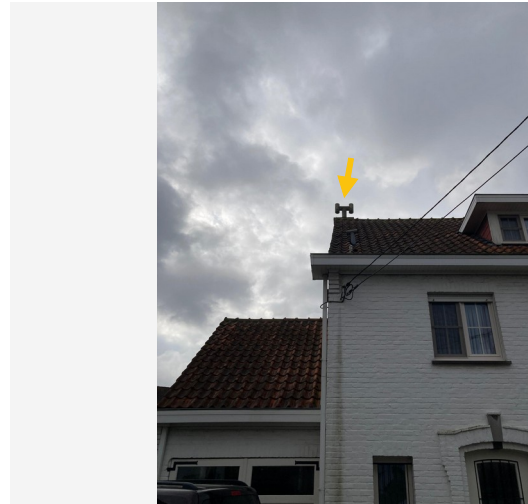
Het asbestmateriaal valt onder de mijlpaal van 2034.

**Dringend verwijderen**

| Eindbeoordeling materiaalrisico | Hoog materiaalrisico en/of hoge kans op vezelvrijgave |

| Gebondenheid | Categorie 1: hechtgebonden in oorsprong |
| Asbestsoort (vezeltype) | Crocidoliet aanwezig |
| Asbestconcentratie | Laag (< 50%) |
| Afschermingsgraad van het gehele materiaal | Geheel of deels (ook) vrij aan binnenluchtstromen |
| Toestand van het materiaal | Matig beschadigd, matig verweerd |

| Beschrijving | schouwhoed schoorsteen |
| Asbestmateriaal | Schouwhoed, ventilatiekap (anti-windval) |

- Verwijder dit asbestmateriaal zo snel mogelijk. Volg de toestand goed op.

- Eenvoudige handelingen: mag via doe-het-zelf of door werknemer(s) met opleidingsattest eenvoudige handelingen  
- de schouwwhoed voorzichtig loswrikken met behulp van manuele tools, bevochtigt de schouwwhoed alvorens te beginnen aan deze werken. zorg ervoor om de schouwwhoeden niet te breken of beschadigen om emissie te voorkomen, de losgekomen schouwwhoed voorzichtig in een daartoe bestemde afvalzak voor asbest deponeren. draag de nodige PBM's tijdens deze werken

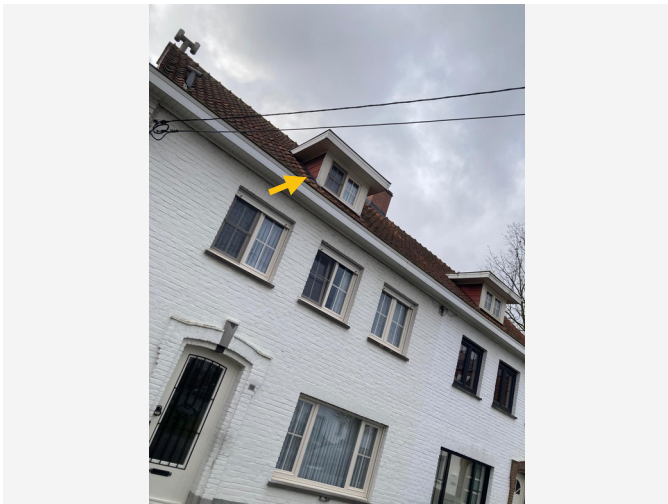
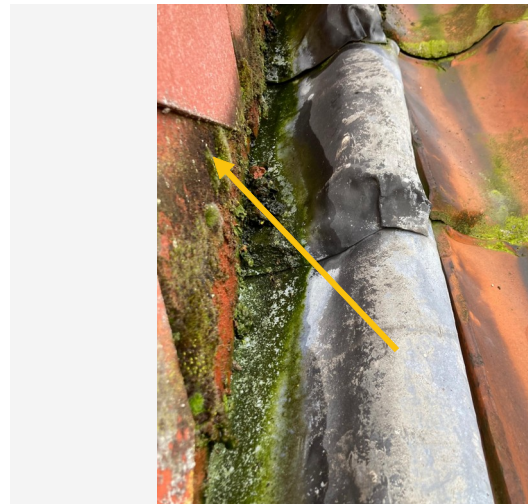
Het asbestmateriaal valt onder de mijlpaal van 2034.

Verwijderen

| Eindbeoordeling materiaalrisico | Verhoogd materiaalrisico en/of verhoogde kans op vezelvrijgave |

| Asbestsoort (vezeltype) | Alleen chrysotiel |
| Afschermingsgraad van het gehele materiaal | Geheel of deels vrij aan de buitenlucht |
| Toestand van het materiaal | Matig beschadigd, matig verweerd |

| # | Type | Referentie | Resultaat |
|---|---|---|---|
| 2.1 | Puntmonster | MM03 | Chrysotiel |

| Beschrijving | leien dakkapel |
| Asbestmateriaal | Dak- en gevelbekleding - Lei, shingle |
| Opmerking | beide kanten dakkapel met leien bezet |

- Verwijder dit asbestmateriaal zo snel mogelijk. Volg de toestand goed op.
- Hemelwater dat afspoelt van asbestcement daken of gevels kan asbestdeeltjes bevatten. Gebruik het enkel voor gesloten circuits (bv. spoelen toiletten). Reinig na het vervangen van het dak of de gevel de dakgoten en regenwaterput of -ton om asbesthoudend sediment of slib te verwijderen

- Eenvoudige handelingen: mag via doe-het-zelf of door werknemer(s) met opleidingsattest eenvoudige handelingen  
wrik de leien voorzichtig los (benevel fixatiepunten) met behulp van manuele hulpmiddelen (klauwhamer, koevoet, priem,...) en zorg ervoor dat de leien niet breken tijdens verhandelen. de leien voorzichtig naar begane grond brengen zonder gooien en ook niet via een stortkoker. Vervolgens de leien in een daartoe bestemde afvalzak voor asbest opbergen . draag PBM's tijdens de werken . ( masker min type FFP 3 – overall type III klasse 5 of 6)
- Eenvoudige handelingen: enkel door erkend asbestverwijderaar  
Laat u asbest liever door een erkend asbestverwijderaar wegnemen?

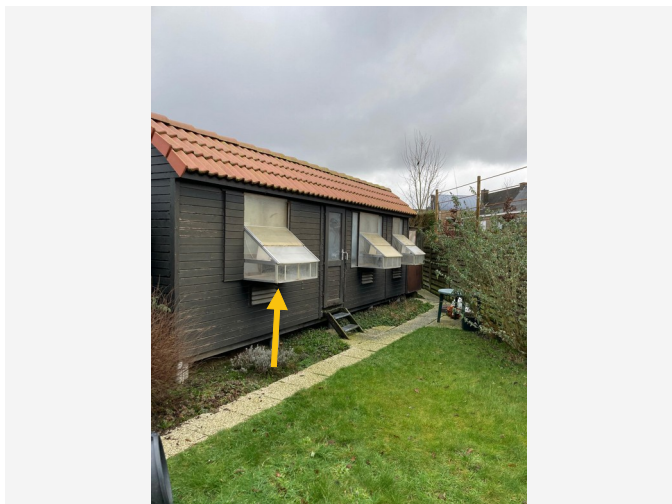
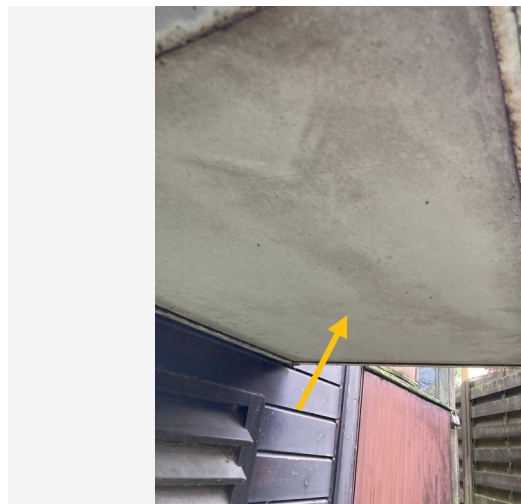
Het asbestmateriaal valt onder de mijlpaal van 2040.

Zorgvuldig beheren

| Eindbeoordeling materiaalrisico | Laag materiaalrisico en/of verlaagde kans op vezelvrijgave |

| Asbestsoort (vezeltype) | Crocidoliet aanwezig |
| Afschermingsgraad van het gehele materiaal | Geheel of deels vrij aan de buitenlucht |
| Toestand van het materiaal | Licht beschadigd, licht verweerd. Intact calciumsilicaatmateriaal of categorie III 'gebondenheid' |

| Beschrijving | duiventillen |
| Asbestmateriaal | Plaat, paneel, tablet - Type Menuiserie |

- Zorg voor een veilig beheer. Vermijd het beschadigen van het asbestmateriaal. Controleer de toestand jaarlijks op wijzigingen.

- Eenvoudige handelingen: mag via doe-het-zelf of door werknemer(s) met opleidingsattest eenvoudige handelingen demonteer kader rond de platen voorzichtig met manuele hulpmiddelen (schroevendraaier, priem, ....) zorg ervoor dat de platen niet beschadigd raken tijdens het demonteren, plaats de gedemonteerde plaat in een daartoe bestemde afvalzak voor asbest.

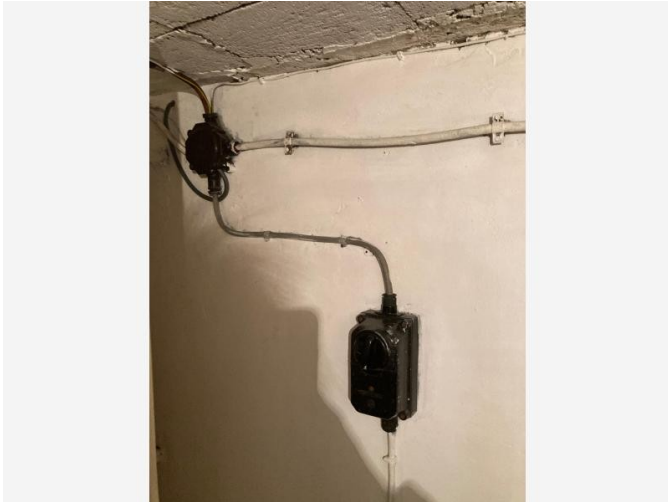
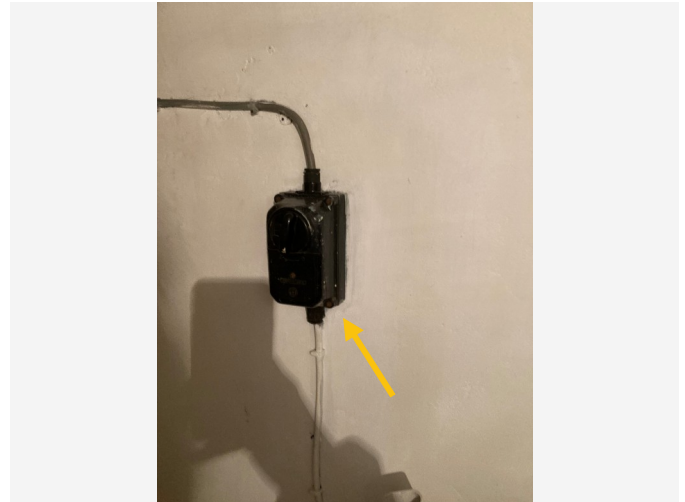
Het asbestmateriaal valt onder de mijlpaal van 2040.

Zorgvuldig beheren

| Eindbeoordeling materiaalisico | Laag materiaalisico en/of verlaagde kans op vezelvrijgave |

| Asbestsoort (vezeltype) | Crocidoliet aanwezig |
| Afschermingsgraad van het gehele materiaal | Geheel of deels (ook) vrij aan de binnenlucht |
| Toestand van het materiaal | Onbeschadigd, niet verweerd |

| Beschrijving | elektrische uitrusting & communicatie ( bakeliet) |
| Asbestmateriaal | Plaat, paneel, tablet - Type Bakeliet |
| Opmerking | schakelkast garage + schakelaar CV ketel (kelder) |

- Zorg voor een veilig beheer. Vermijd het beschadigen van het asbestmateriaal. Controleer de toestand jaarlijks op wijzigingen.

- Eenvoudige handelingen: mag via doe-het-zelf of door werknemer(s) met opleidingsattest eenvoudige handelingen  
Zorg ervoor dat de spanning weggenomen – afgelegd is alvorens te verwijderen. Bij eventuele zekeringen ontkoppel deze schroef vervolgens de asbesthoudende materialen los en plaats deze in een daartoe bestemde afvalzak voor asbest. Draag PBM's tijdens deze werken (Masker type FFP 3 - Overall categorie III type 5 of 6)

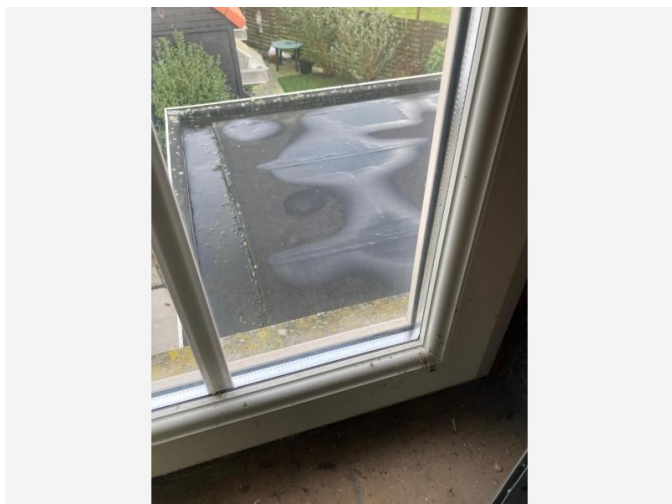
eventueel onderliggende lagen zijn niet onderzocht ( bouwfysisch te gevaarlijk voor vochtproblematiek)- bij renovatie en meerdere lagen zichtbaar: best extra stalen laten nemen om zekerheid te hebben
