# Asbestinventarisatetest

Ternesselei 37, 2160 Wommelgem

Attestnummer : **20250106-000010.000**

**Asbestveilig** (maar mogelijk niet asbestvrij)

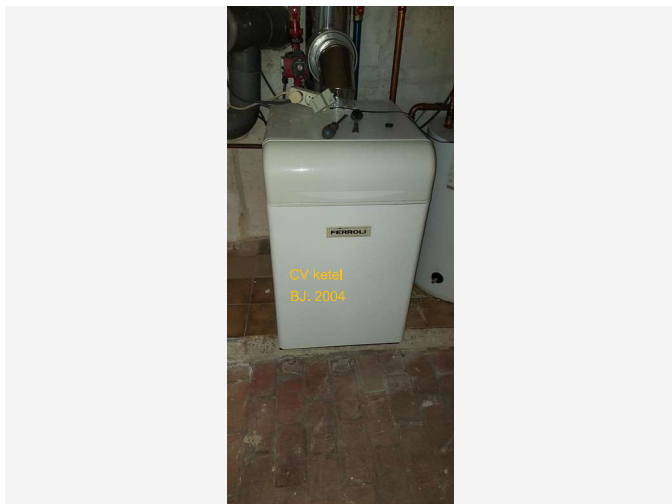
Vrije foto

Het bouwjaar van de CV ketel is 2004 - niet asbestverdacht.

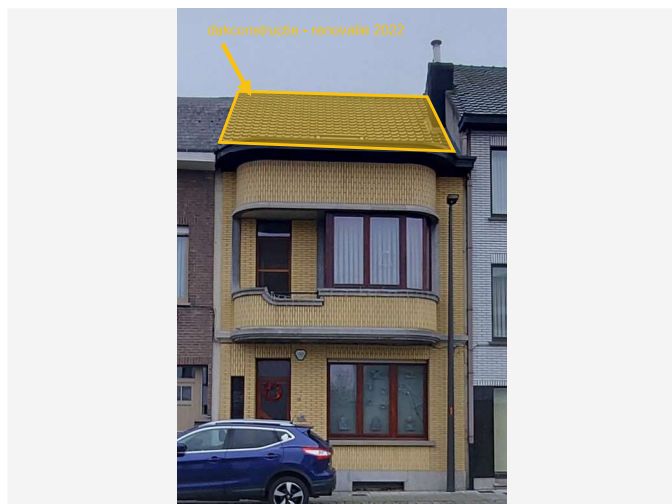
Vrije foto

De volledige dakconstructie is gerenoveerd in 2022 - niet asbestverdacht

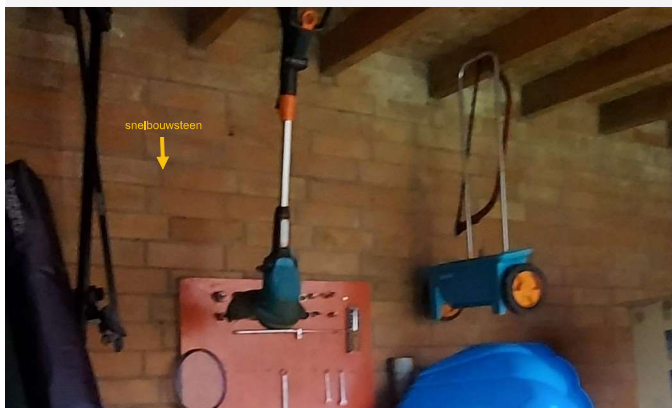
*Vrije foto*

De muren van het tuinhuis is uit snelbouwsteen - niet asbest verdacht.

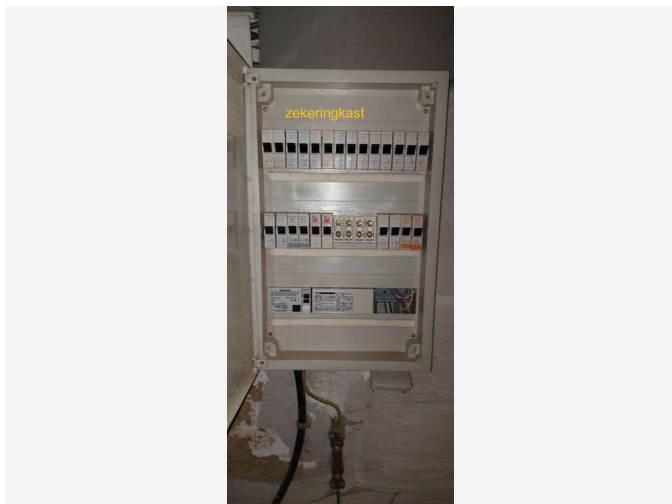
Vrije foto

Aan de buitenzijde van de zekeringkast is er geen asbestverdacht materiaal vast te stellen. Het is mogelijk dat in de zekeringkast wel asbestverdacht materiaal aanwezig is. Laat bij renovatie of sloop eerst een onderzoek op de aanwezigheid van asbest in de zekeringkast uitvoeren.

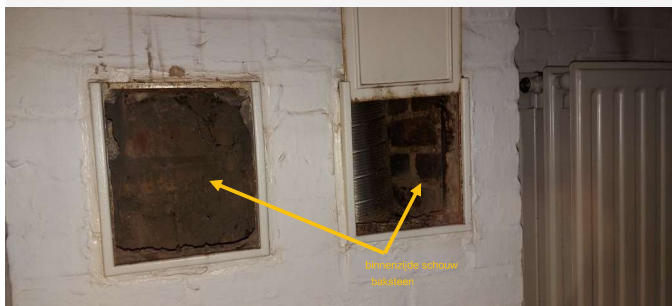
Vrije foto

De binnenzijde van de schouw is baksteen - niet asbestverdacht

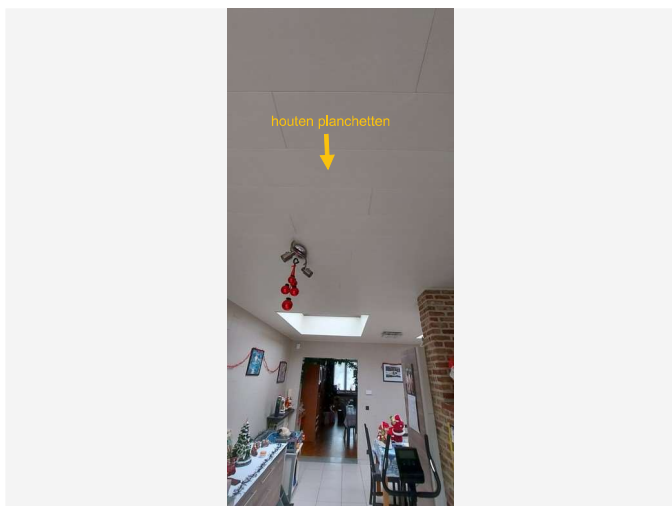
Vrije foto

De plafondafwerking in de badkamer , keuken en toiletten zijn PVC of houten planchetten . Het is mogelijk dat achter de planchetten asbestverdachte materialen aanwezig zijn .Laat bij renovatie of sloop eerst een destructief onderzoek uitvoeren om zekerheid te hebben en geen gezondheidsrisico te lopen

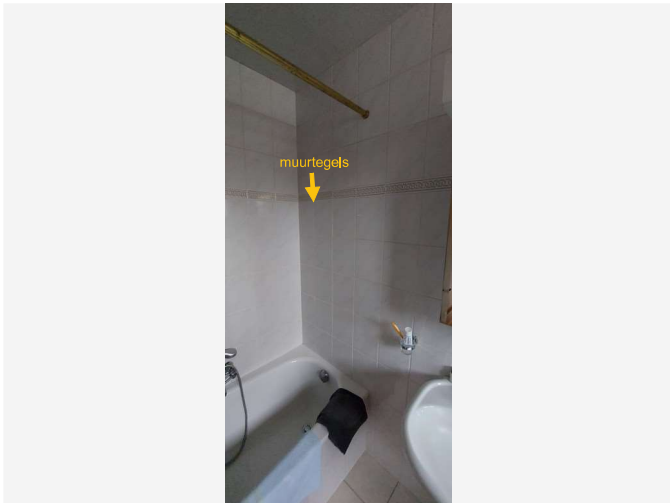
Vrije foto

De tegellijm of ander materiaal achter de muurtegels in de keuken, toiletten en badkamer kan asbest bevatten. Laat bij renovatie of sloop eerst een staal van de tegellijm nemen om zekerheid te hebben en geen gezondheidsrisico te lopen

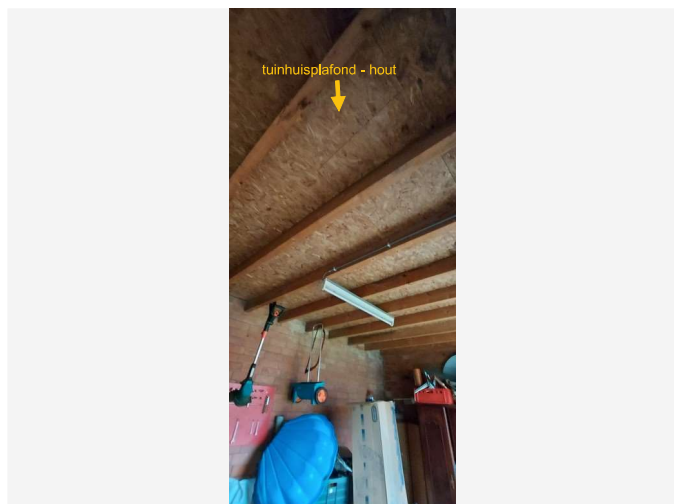
Vrije foto

Het plafond van het tuinhuis is in hout - niet asbestverdacht

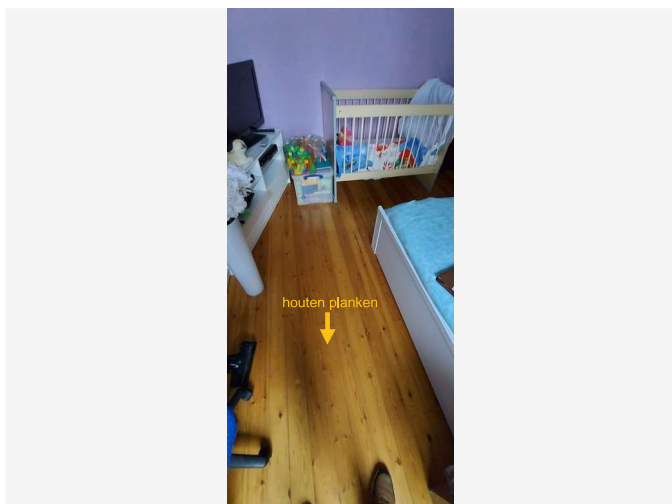
Vrije foto

Op de eerste en tweede verdieping is de vloer bedekt met houten planken, deze zijn niet asbestverdacht. Het is mogelijk dat onder de planken asbestverdachte materialen aanwezig zijn. Laat bij renovatie of sloop eerst een destructief onderzoek uitvoeren om zekerheid te hebben en geen gezondheidsrisico te lopen.

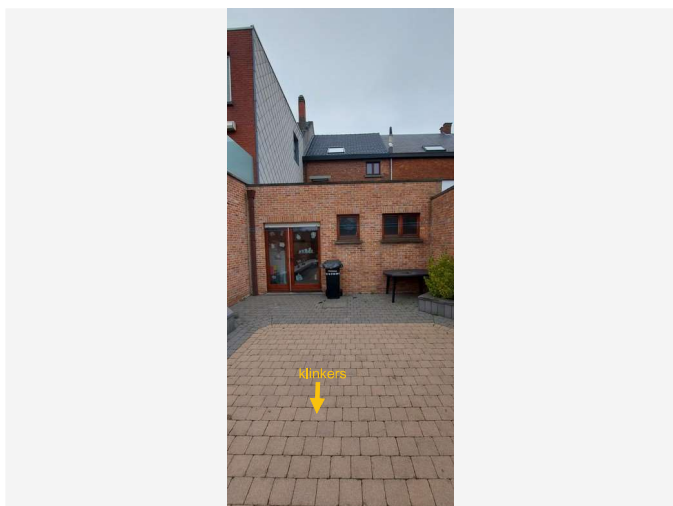
Vrije foto

Het terras bestaat uit klinkers, niet asbestverdacht

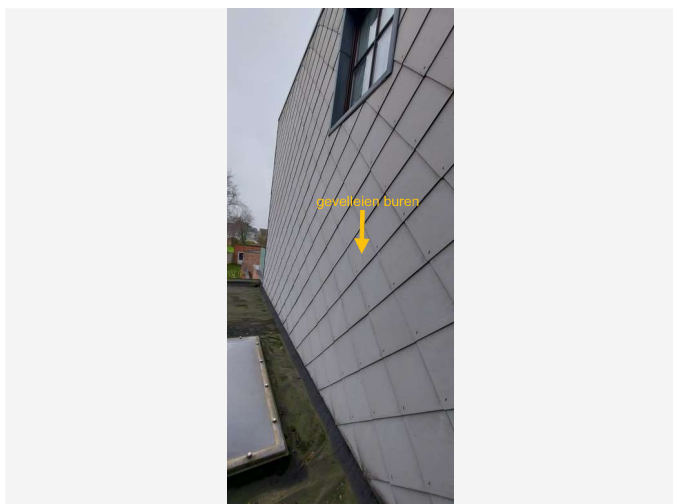
Vrije foto

De zijgevel van de buren NR 39 is grotendeels uit asbestverdachte leien. Zorg dat deze in geen geval kunnen beschadigd worden.

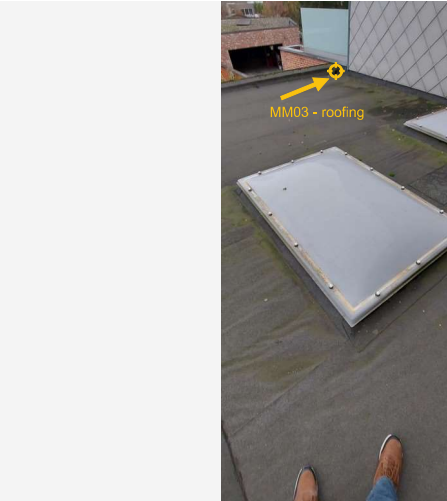
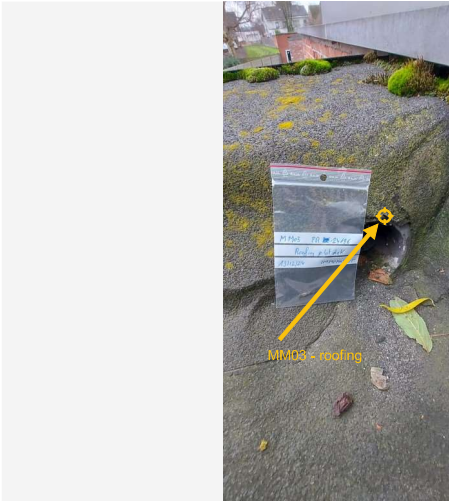
Geen asbest

| Opmerking | Het staal is genomen van de toplaag , het is mogelijk dat onderliggende roofing of lijm wel asbest bevat. Het is aan te raden bij renovatie of sloop een destructief onderzoek te laten uitvoeren om zekerheid te hebben en geen gezondheidsrisico te lopen. |

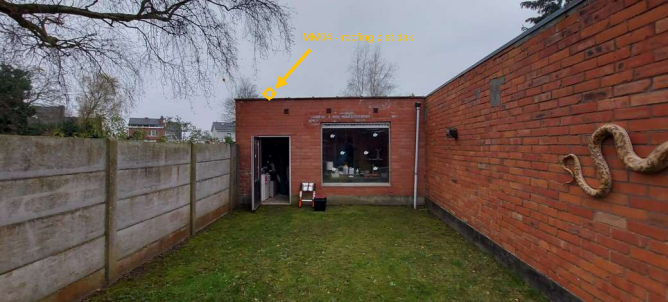
Overzichtsfoto

Geen asbest

| Opmerking | Het staal is genomen van de toplaag , het is mogelijk dat onderliggende roofing of lijm wel asbest bevat. Het is aan te raden bij renovatie of sloop een destructief onderzoek te laten uitvoeren om zekerheid te hebben en geen gezondheidsrisico te lopen. |

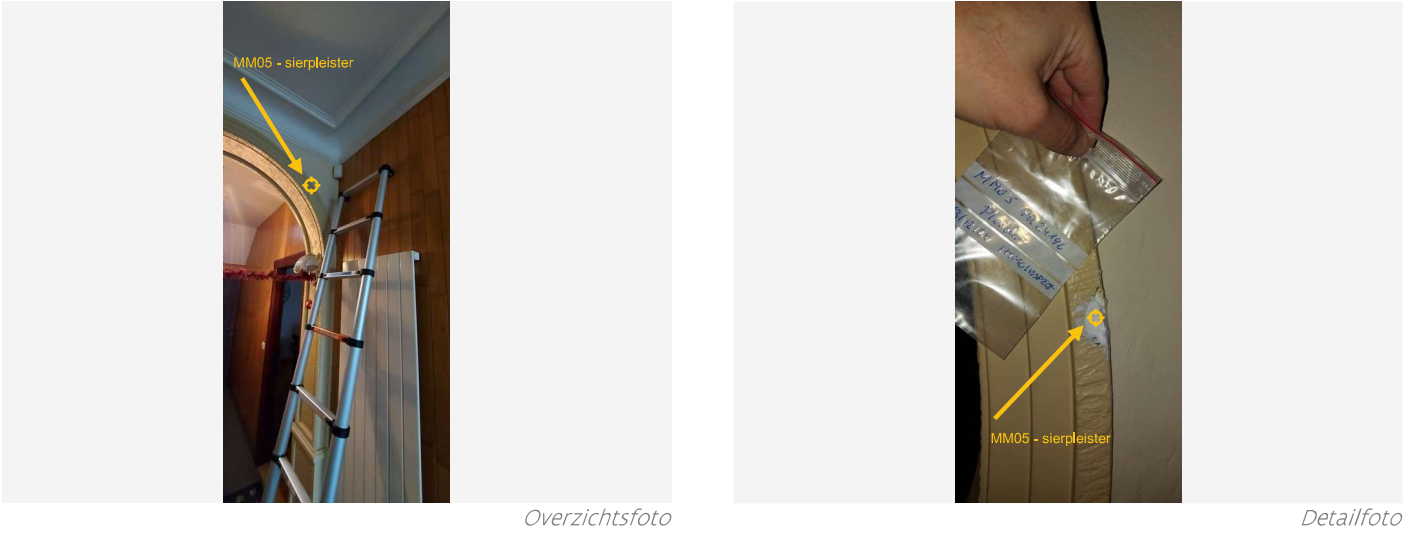
Geen asbest

| Opmerking | Er werd één staal genomen om niet te veel beschadiging aan te brengen. |

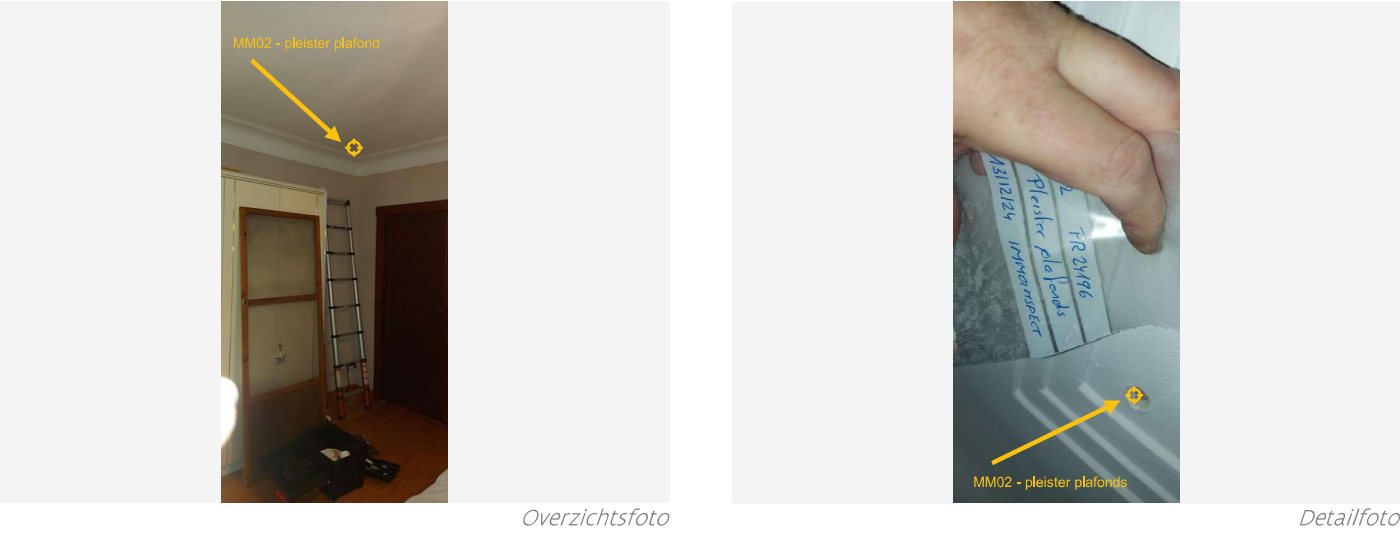
Geen asbest

| Opmerking | <p>De stalen werden genomen in de grote slaapkamer en traphal.</p> <p>Geen stalen genomen in keuken , badkamer en bij CV ketel (beton en planchetten)</p> |

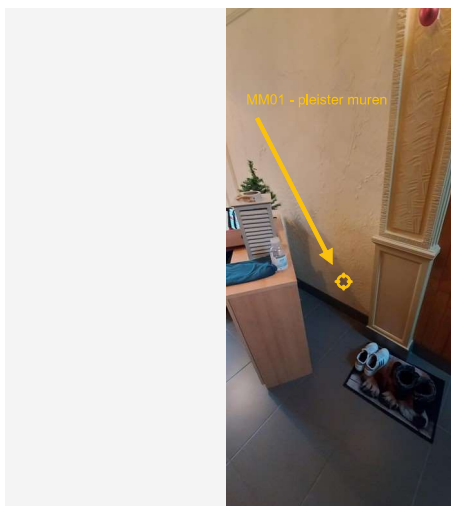
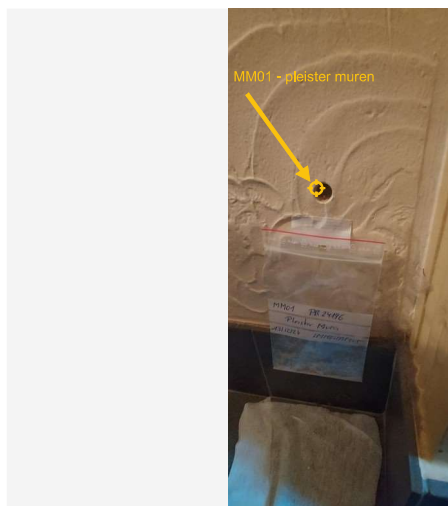
Geen asbest
