# Asbestinventarisatetest

Laar 41, 2440 Geel

Attestnummer : 20230610-000036.000

**Niet-asbestveilig**

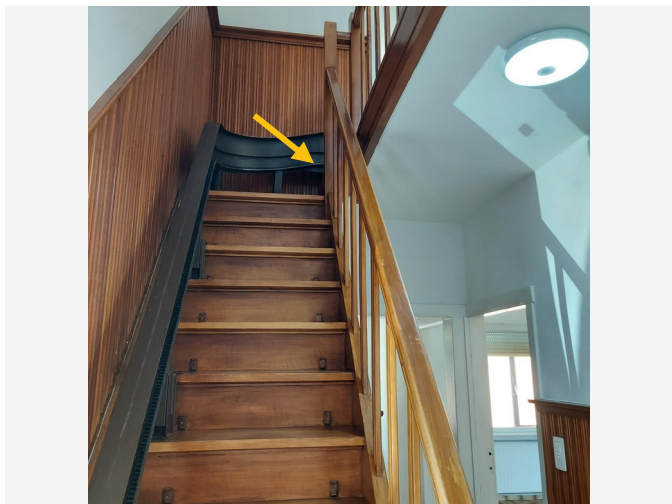
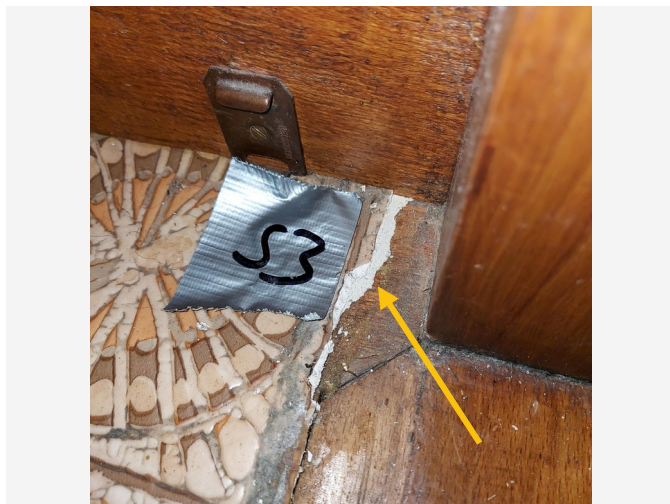
Het asbestmateriaal valt onder de mijlpaal van 2040.

**Dringend verwijderen**

| Eindbeoordeling materiaalarisico | Hoog materiaalarisico en/of hoge kans op vezelvrijgave |

| Asbestconcentratie | Hoog ( $\geq 50\%$ ) |
| Toestand van het materiaal | Matig beschadigd, matig verweerd |

| # | Type | Referentie | Resultaat |
|---|---|---|---|
| 1.1 | Puntmonster | S3. | Chrysotiel |

| Beschrijving | vloerzeil trap 1 (glv naar v+1) |

| Opmerking | De kartonlaag is vastgelijmd aan een onderliggende vloer. |

- Scherm in afwachting van verwijdering het asbestmateriaal af van luchtstromingen en verstoring: bijvoorbeeld door het te verpakken, te fixeren, af te dekken, signalisatie - afbakening aan te brengen, ...

- Hermetische zone (erkend asbestverwijderaar)  
Bij het lostrekken van de vinyl zal de onderlaag scheuren. Een kartonnen onderlaag is losgebonden.  
Lijmresten worden met een freesmachine verwijderd in een hermetische zone.

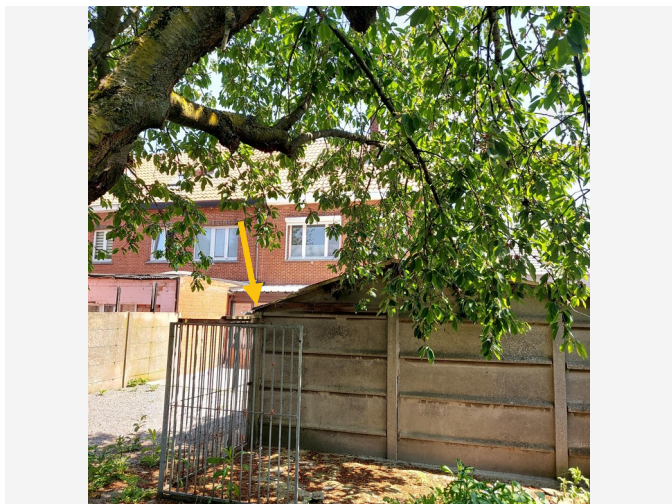
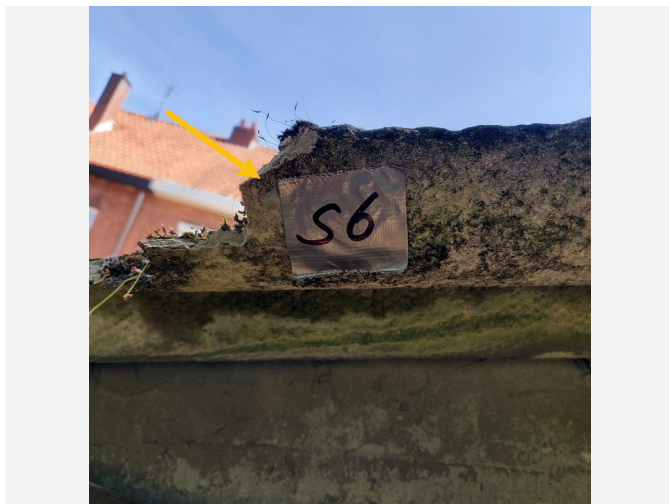
Het asbestmateriaal valt onder de mijlpaal van 2034.

Verwijderen

| Eindbeoordeling materiaalisico | Verhoogd materiaalisico en/of verhoogde kans op vezelvrijgave |

| Asbestsoort (vezeltype) | Crocidoliet aanwezig |
| Toestand van het materiaal | Matig beschadigd, matig verweerd |

| # | Type | Referentie | Resultaat |
|---|---|---|---|
| 2.1 | Puntmonster | S6. | Chrysotiel, Crocidoliet |

| Beschrijving | golplaten garage |

| <b>Opmerking</b> | de golfplaten zijn verweerd , poreus en met mos begroeid. |

- Verwijder dit asbestmateriaal zo snel mogelijk. Volg de toestand goed op.

- Eenvoudige handelingen: mag via doe-het-zelf of door werknemer(s) met opleidingsattest eenvoudige handelingen  
Eenvoudige handeling doe-het zelf

dragen van de nodige beschermingsmiddelen (mondmasker ffp3, handschoenen, tyvec )

Indien mogelijk de ondervloer afdekken , golfplaten voorzichtig verwijderen, extra fixeren, niet breken , niet gooien, onmiddellijk verpakken of voorzichtig in container met asbestbag plaatsen

Indien platen in slechte staat zijn en kans bestaat op breken : Eenvoudige handeling opgeleid personeel , alle werknemer(s) moeten wel beschikken over een opleidingsattest eenvoudige handelingen 8u

Ondervloer afdekken , golfplaten voorzichtig verwijderen, extra fixeren, niet breken , niet gooien, onmiddellijk verpakken of voorzichtig in container met asbestbag plaatsen. De constructiebalken zullen ook gereinigd worden met vochtige doeken en hepa

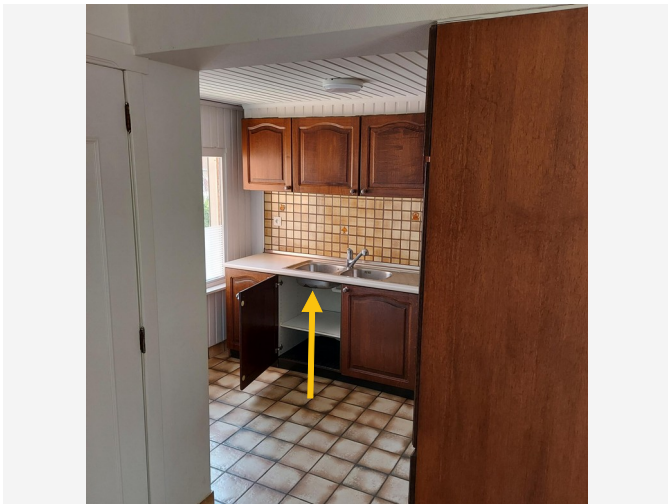
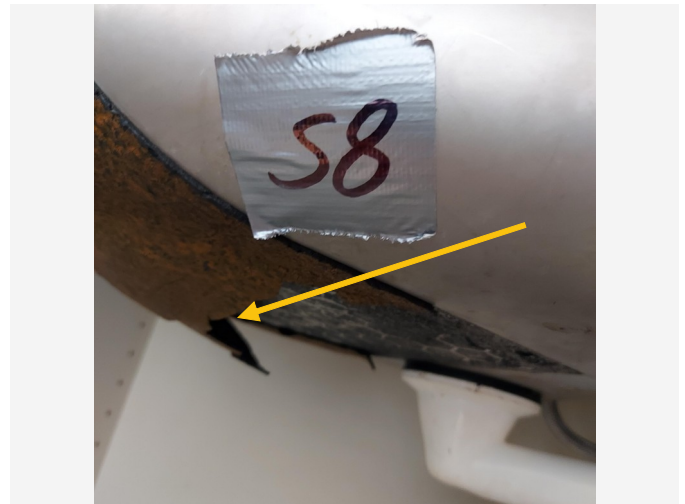
Het asbestmateriaal valt onder de mijlpaal van 2040.

Zorgvuldig beheren

| Eindbeoordeling materiaalrisico | Zeer laag materiaalrisico en/of zeer lage kans op vezelvrijgave |

| Toestand van het materiaal | Matig beschadigd, matig verweerd |

| # | Type | Referentie | Resultaat |
|---|---|---|---|
| 3.1 | Puntmonster | S8. | Chrysotiel |

| Beschrijving | ontdreuningsplaatje spoelbak keuken |

- Zorg voor een veilig beheer. Vermijd het beschadigen van het asbestmateriaal. Controleer de toestand jaarlijks op wijzigingen.

- Eenvoudige handelingen: mag via doe-het-zelf of door werknemer(s) met opleidingsattest eenvoudige handelingen  
opgeleid personeel : extra bevochtigen om stof te voorkomen + dragen van de nodige beschermingsmiddelen (mondmasker ffp3, handschoenen) , lossteken met spatel , gebruik van puntafzuiging met hepa stofzuiger.

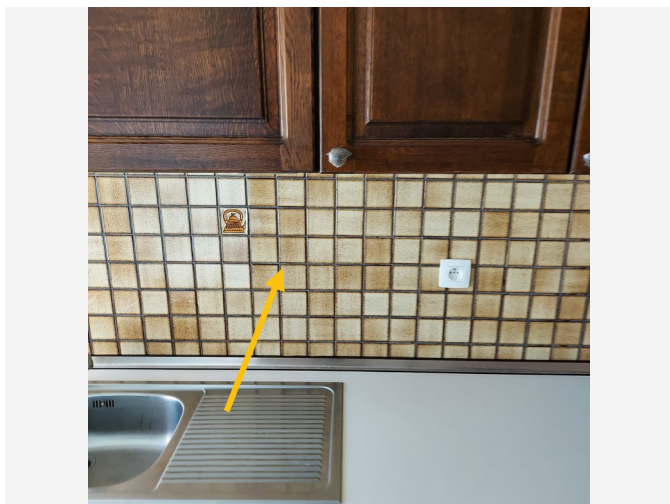
Er is geen data gekend van het plaatsen van de wandtegels.

Mogelijk bevindt er zich asbestverdachte tegellijm achter de wandtegels. Dit was niet waarneembaar, er waren geen bestaande beschadigingen of openingen in de wandtegels.

| Identificatiemethode | asbesthoudende lijm bij faience tegels werd gebruikt tot midden jaren 80 |

Bij verwijderen van de muurtegels een extra staalname laten uitvoeren ter controle.

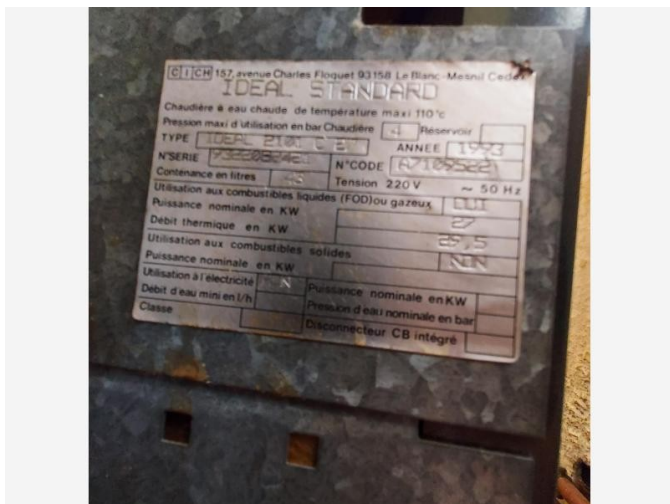
De cv ketel merk Ideal werd opgezocht in het IAD Online bronnenboek asbest en als niet asbesthoudend beoordeeld. Bij dit merk is er asbest gebruikt tot. De geïnspecteerde brander is van het jaar 1993 (zie foto) en is dus niet asbestverdacht. Zie bewijsdocumenten.

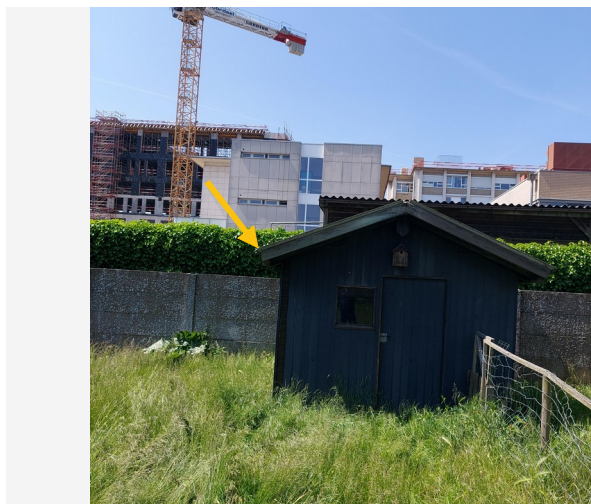
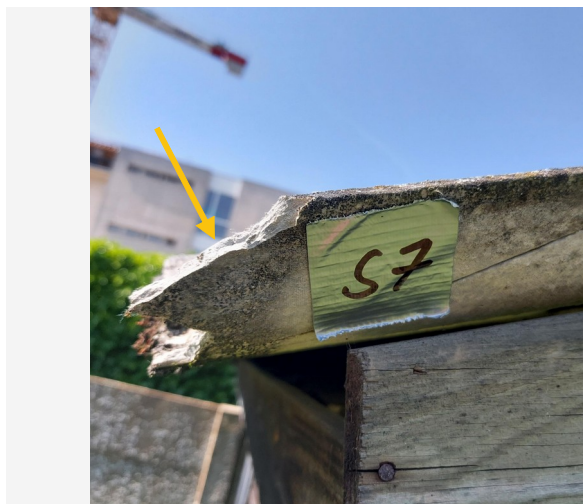
## Fiche 6: golfplaten tuinhuis

Geen asbest

| # | Type | Referentie | Resultaat |
|---|---|---|---|
| 6.1 | Puntmonster | S7. | Geen asbest |

| Opmerking | de golfplaten zijn verweerd en met mos begroeid. |

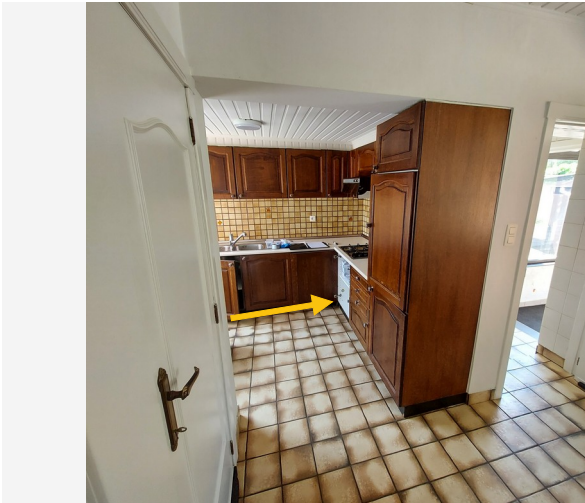
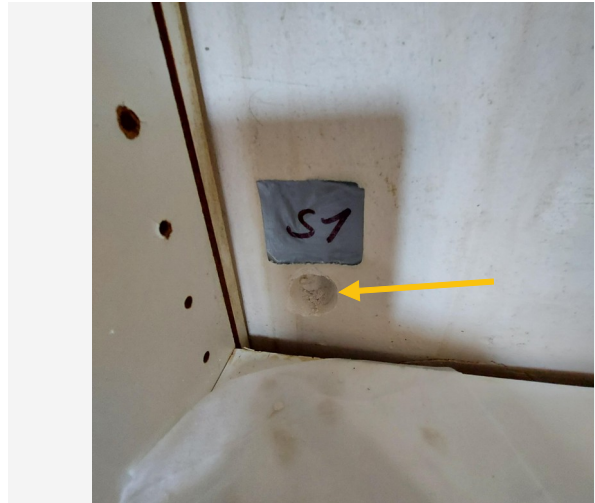
## Fiche 7: pleisterwerk muren

Geen asbest

| # | Type | Referentie | Resultaat |
|---|---|---|---|
| 7.1 | Mengmonster | S1. | Geen asbest |

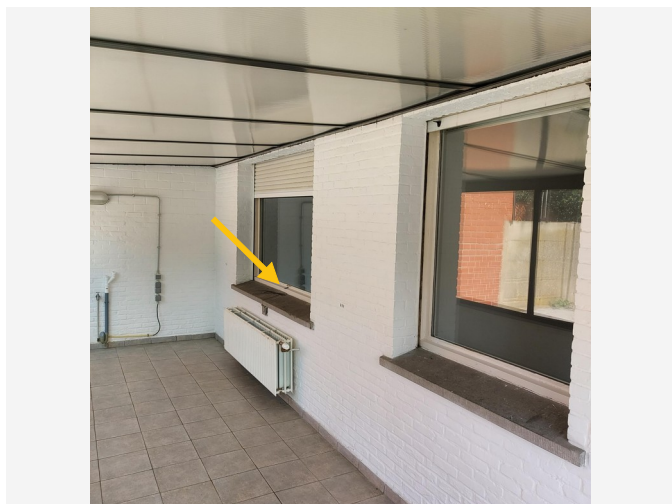
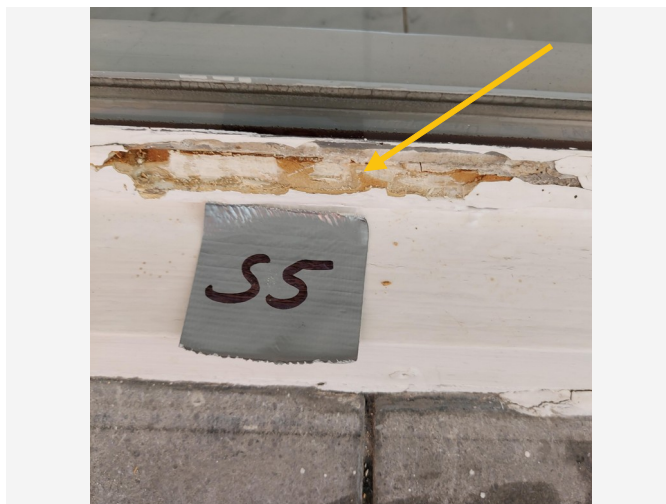
## Fiche 8: kit/mastiek ramen

Geen asbest

| # | Type | Referentie | Resultaat |
|---|---|---|---|
| 8.1 | Puntmonster | S5. | Geen asbest |

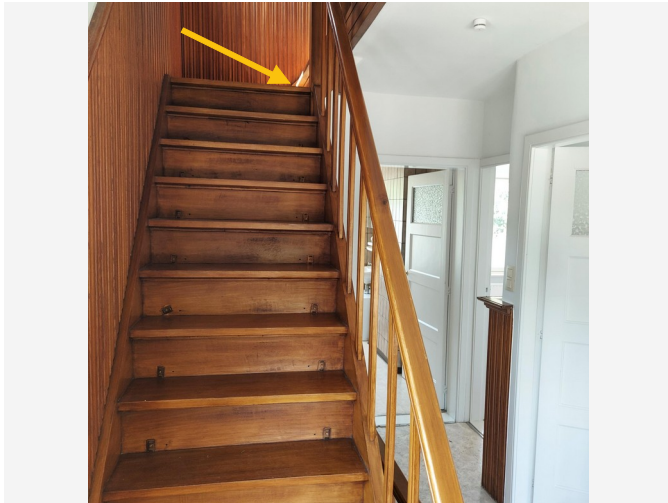
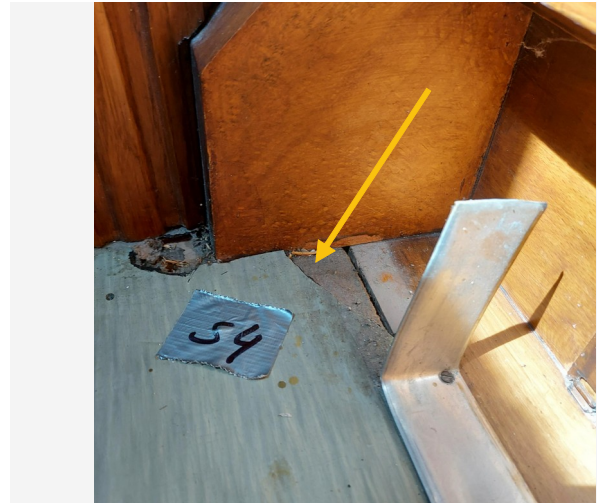
## Fiche 9: vloerzeil trap 2 (v+1 naar v+2)

Geen asbest

| # | Type | Referentie | Resultaat |
|---|---|---|---|
| 9.1 | Puntmonster | S4. | Geen asbest |

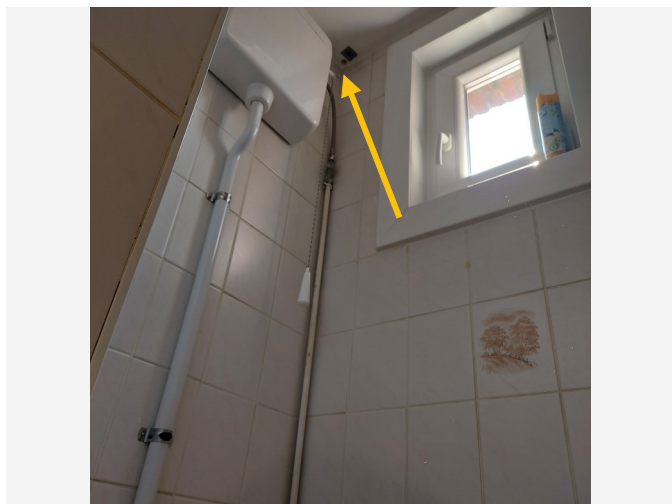
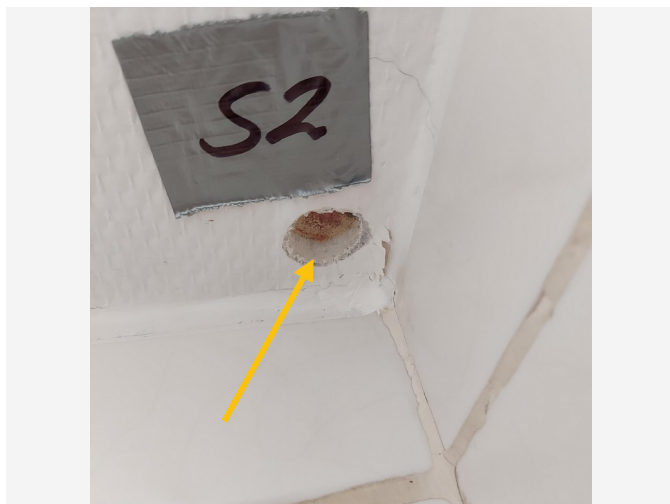
## Fiche 10: pleisterwerk plafonds

Geen asbest

| # | Type | Referentie | Resultaat |
|---|---|---|---|
| 10.1 | Mengmonster | S2. | Geen asbest |
