# Asbestinventarisat attest

Sint-Amandsesteenweg 74, 2880 Bornem

Attestnummer : 20250403-000022.001

Uitgegeven op : 01.05.2025

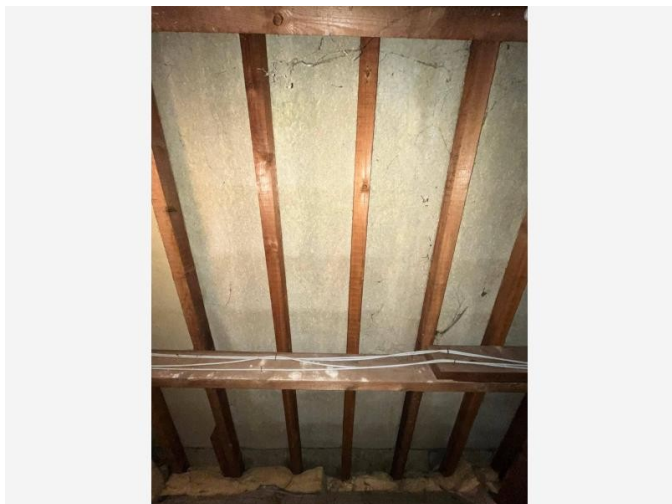
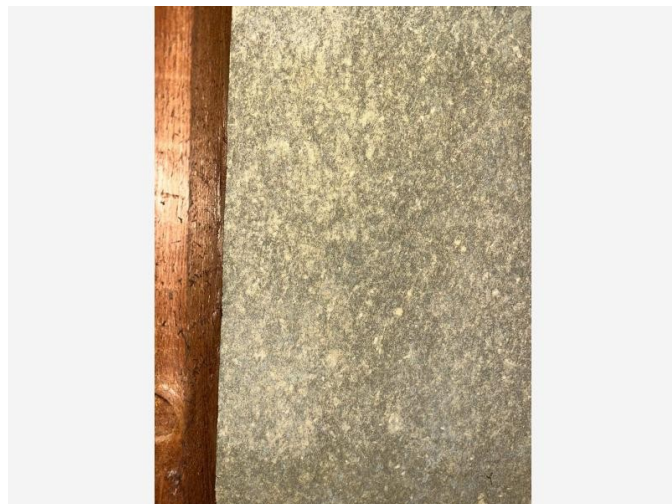
Het asbestmateriaal valt onder de mijlpaal van 2040.

| Eindbeoordeling materiaalisico | Laag materiaalisico en/of verlaagde kans op vezelvrijgave |

| Asbestsoort (vezeltype) | Crocidoliet aanwezig |
| Asbestconcentratie | Laag (< 50%) |
| Afschermingsgraad van het gehele materiaal | Geheel of deels (ook) vrij aan de binnenlucht |
| Toestand van het materiaal | Onbeschadigd, niet verweerd |

| Beschrijving | onderdak - menuiserite |
| Asbestmateriaal | Plaat, paneel, tablet - Type Menuiserite |

- Zorg voor een veilig beheer en verwijder dit asbestmateriaal wanneer het bij werken eenvoudig bereikbaar wordt. Controleer de toestand jaarlijks op wijzigingen.

- Eenvoudige handelingen: mag via doe-het-zelf of door werknemer(s) met opleidingsattest eenvoudige handelingen  
Onderdak mag verwijderd worden door werknemers met opleidingsattest eenvoudige handelingen. Het onderdak mag niet worden beschadigd bij afbraak. Het materiaal breken is ten strengste verboden, dit zou vezelvrijgave veroorzaken. Draag de nodige bescherming: wegwerp overall, mondmasker ffp3, wegwerp handschoenen en afwasbaar schoeisel/wegwerp overschoenen. Bij afbraak het materiaal zorgvuldig beheeren en dubbel verpakken bij transport. Breng het asbestafval zo snel mogelijk naar een asbestverwerker. Zorg ervoor dat er GEEN resten gecontamineerd materiaal overblijven op de plaats van afbraak. De buitenschil van het dak moet worden weggenomen. Nadat het dak is weggenomen, moeten de menuiserie platen verwijderd worden. Bij het wegnemen van de menuiserie platen mogen deze platen absoluut niet breken of splijten anders kan dit leiden tot verspreiding van asbestvezels en blootstelling aan deze vezels. De ADI spreekt slechts een advies uit. Bij twijfel schakel een aannemer met opleidingsattest eenvoudige handelingen of een erkende asbestverwijderaar in.

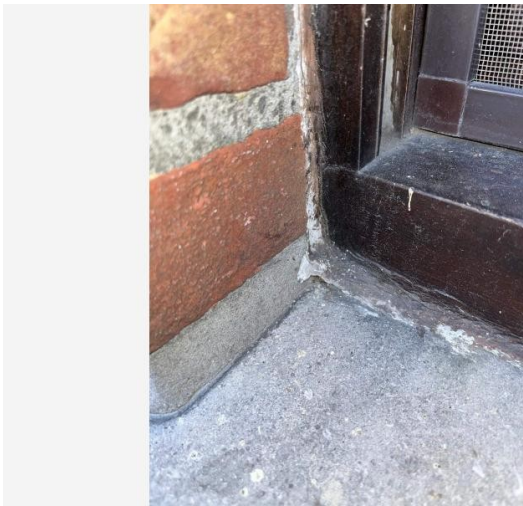
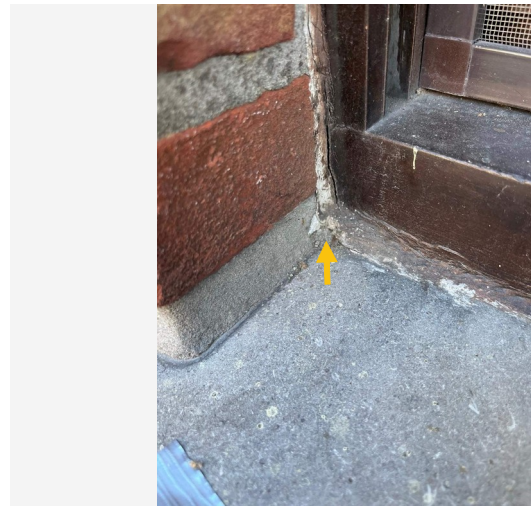
Het asbestmateriaal valt onder de mijlpaal van 2040.

| Eindbeoordeling materiaalrisico | Laag materiaalrisico en/of verlaagde kans op vezelvrijgave |

| Asbestsoort (vezeltype) | Alleen chrysotiel |
| Toestand van het materiaal | Licht beschadigd, licht verweerd. Intact calciumsilicaatmateriaal of categorie III 'gebondenheid' |

| # | Type | Referentie | Resultaat |
|---|---|---|---|
| 2.1 | Puntmonster | BOR001 | Chrysotiel |

| Opmerking | Aan de ramen en deuren werd asbesthoudend mastiek vastgesteld aan de buitenzijde van de woning. De mastiek werd gebruikt als afdichting tussen de raam- en deurkozijnen en de gevel (aansluitvoeg). De aangegeven hoeveelheden en gewichten zijn grove schattingen en kunnen niet worden gebruikt voor een gedetailleerde meetstaat voor werkzaamheden. Het is onmogelijk om voor deze toepassing een correct gewicht te bepalen. |

- Zorg voor een veilig beheer. Vermijd het beschadigen van het asbestmateriaal. Controleer de toestand jaarlijks op wijzigingen.

- Eenvoudige handelingen: mag via doe-het-zelf of door werknemer(s) met opleidingsattest eenvoudige handelingen  
Het materiaal kan zelf verwijderd worden of door werknemers met opleidingsattest eenvoudige handelingen. Draag bij het verwijderen steeds een wegwerp overall, ffp3 masker, wegwerp handschoenen & afwasbaar schoeisel. Fixeer steeds de te verwijderen materialen. Mastiek moet in zijn volledigheid verwijderd worden en mag niet breken. Materiaal dubbel verpakken en afvoeren naar een erkend asbestverwerker. Zorg ervoor dat er geen resten materiaal achterblijven op plaatsen van verwijdering. Bij twijfel schakel een erkend aannemer eenvoudige handelingen of een asbestverwijderaar in.

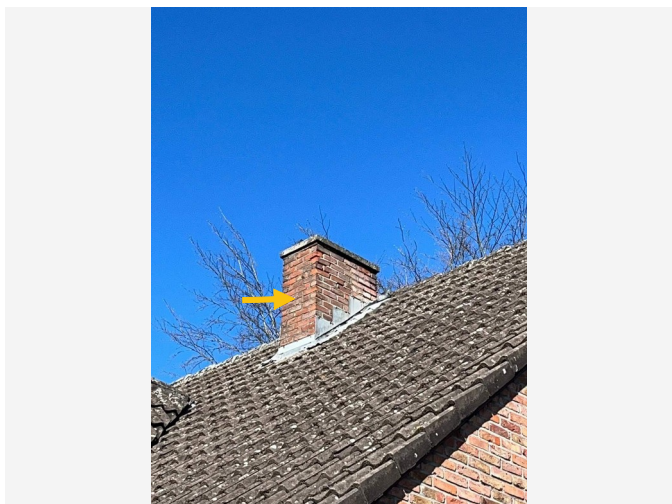
Situeringsfoto

**Reden:** Het te onderzoeken materiaal situeert zich hoger dan 3,50 m te rekenen vanaf een veilige ondergrond

**Uitleg van de asbestdeskundige:** Bij eventuele afbraak of renovatie dienen de binnenmaterialen van de schoorsteen/schouw te worden gecontroleerd om vast te stellen dat deze als niet-asbestverdacht kunnen worden beschouwd. Aan de buitenzijde zijn er geen asbestverdachte materialen waarneembaar.

| (Asbest)materiaal | materialenmix (rookgaskanaal - plaatmateriaal - andere) |
| Karakterisatie | Asbest (verdacht) |

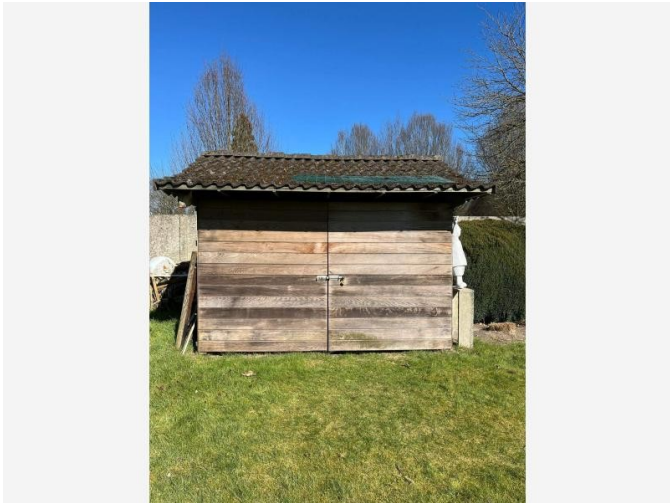
Tuinberging opgebouwd met volgende materialen: klinkers, houten constructie en beton sneldek dakpannen. Er werden geen asbestverdachte materialen waargenomen.

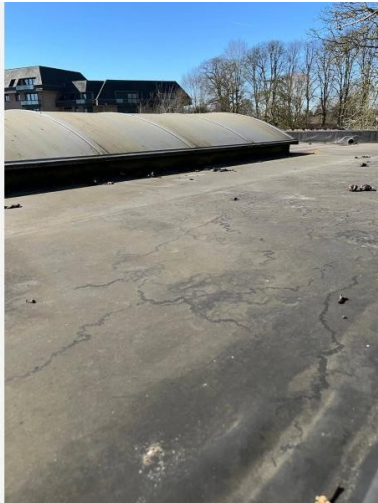
Het plat dak is vervaardigd uit rhepanol/EPDM. Dit materiaal is niet-asbesthoudend.

Bij het onderzoek werd uitsluitend de bovenste laag van de dakbedekking (rhepanol/EPDM) geïnspecteerd. Eventuele onderliggende (isolerende) lagen zijn niet onderzocht om het risico op lekschade te vermijden. Verder onderzoek behoort toe tot een destructief onderzoek.

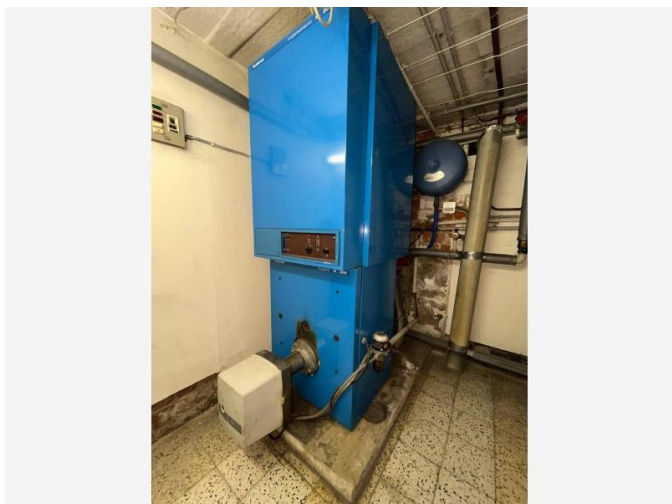
In de kelder bevindt zich een werkende stookolieketel van het merk Buderus, type Logatherm G\_205T. Het productiejaar van dit toestel is 1990 met een vernieuwing in 1999. Op het eerste zicht zijn er geen asbestverdachte materialen waarneembaar. Bovendien bieden de geraadpleegde databanken geen directe aanwijzingen dat dit merk of type ketel asbesthoudende componenten bevat.

Het advies is om bij afbraak of renovatie de volgende materialen te controleren om deze definitief als niet-asbestverdacht te kunnen catalogeren: pakkingen, eventueel koord, verbindingen voor buizen of kanalen, en andere brandwerende materialen, zoals bijvoorbeeld de branderplaat.

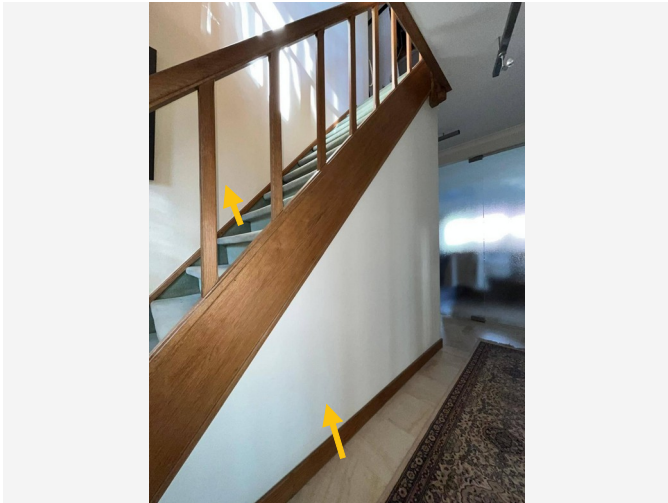
Er werden voorzetwanden geplaatst. De wanden bestaan uit volgende materialen: gipsplaatkarton, houtvezelplaten met melamine afwerking en metaal. Bij latere renovatie moeten de materialen/producten (lijm-pleisterwerk-smeerlagen-spuitslagen-andere) die zich eventueel achter/tussen de wanden bevinden gecontroleerd worden om als niet-asbestverdacht gecatalogeerd te worden. Op verschillende plaatsen kan er achter deze voorzetwanden geïnspecteerd worden, op deze plaatsen zijn steeds baksteenwanden waarneembaar.

Inspectie van het bovengenoemde valt buiten de scope van het niet-destructief onderzoek.

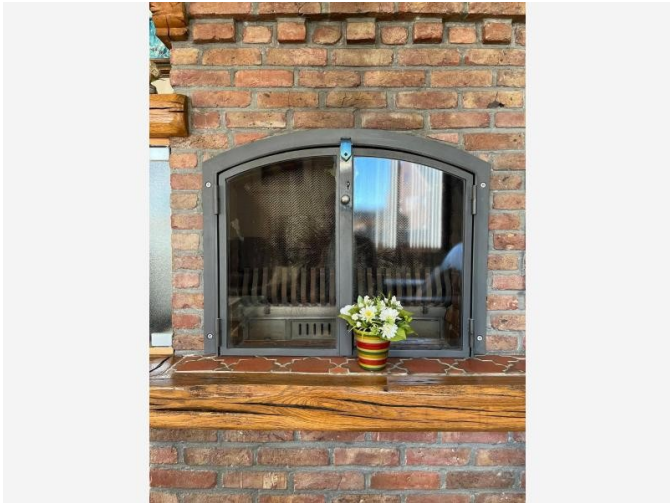
Open haard in woonkamer bevat geen asbestverdachte materialen. Geen kachelkoord aanwezig. Bij eventuele latere renovatie is het raadzaam om na te gaan of er achterliggend geen asbestverdachte materialen bevinden. Volgens het inspectieprotocol van het niet-destructief onderzoek zijn deze materialen niet inspecteerbaar/bemonsterbaar. Meerdere foto's in bijlage, raadpleegbaar via de Woningpas.

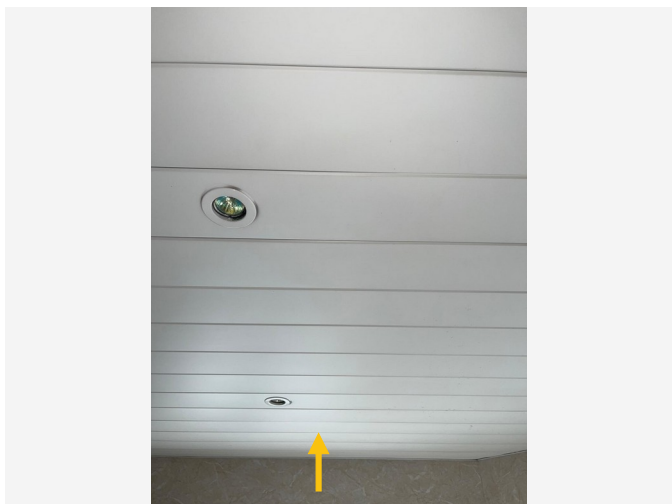
Er werden verlaagde (valse) plafonds aangebracht. Deze plafonds bestaan uit volgende materialen: metaal en gipsplaatkarton. Op niveau -1 is het betongewelf waarneembaar. Bij latere renovatie moeten de materialen/producten (lijm-pleisterwerk-smeerlagen-spuitlegen-andere) die zich eventueel achter/tussen de verlaagde plafonds bevinden gecontroleerd worden om als niet-asbestverdacht gecatalogeerd te worden. Inspectie van het bovengenoemde valt buiten de scope van het niet-destructief onderzoek.

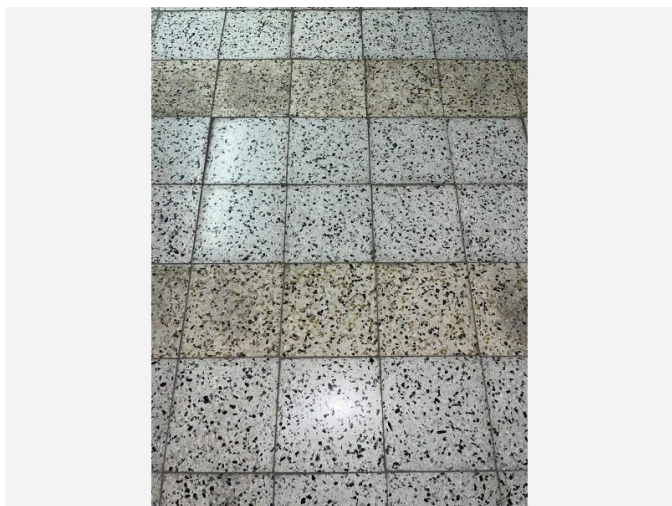
Er werden vloeren bovenop de chape of grondplaat aangebracht. De vloeren bestaan uit de volgende materialen: tapijt, tegels (natuursteen - cement/beton met keramische toplaag - terracotta), vinylzeilen (niet-asbestverdacht), kurk & hout (laminaat). In de garage is een (redocrete) betonvloer waarneembaar.

Veel vloeren werden reeds vernieuwd toch blijft het advies dat bij latere renovatie de materialen en producten (zoals lijm, cement of andere) die zich onder de vloeren, plinten en dorpels bevinden worden gecontroleerd om als niet-asbestverdacht gecatalogiseerd te worden. Inspectie van het bovengenoemde valt buiten de scope van het niet-destructief onderzoek.

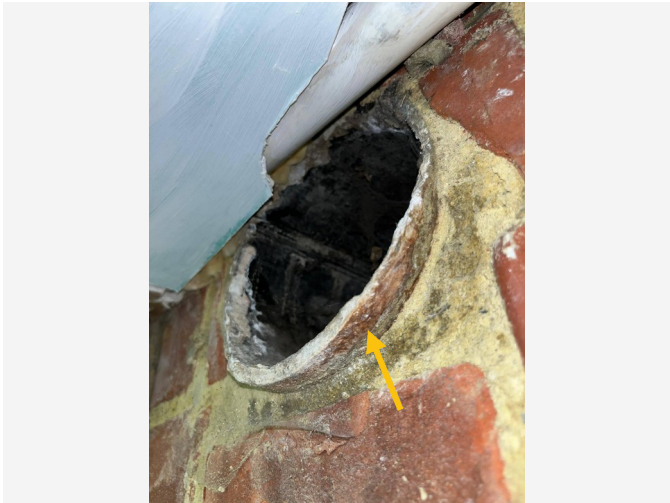
Verluchtingsbuis in kelder is vervaardigd uit grès. Dit materiaal is niet-asbesthoudend.
