# Asbestinventarisatetest

Poelkveldstraat 58, 1760 Roosdaal

Attestnummer : 20230928-000385.000

**Niet-asbestveilig**

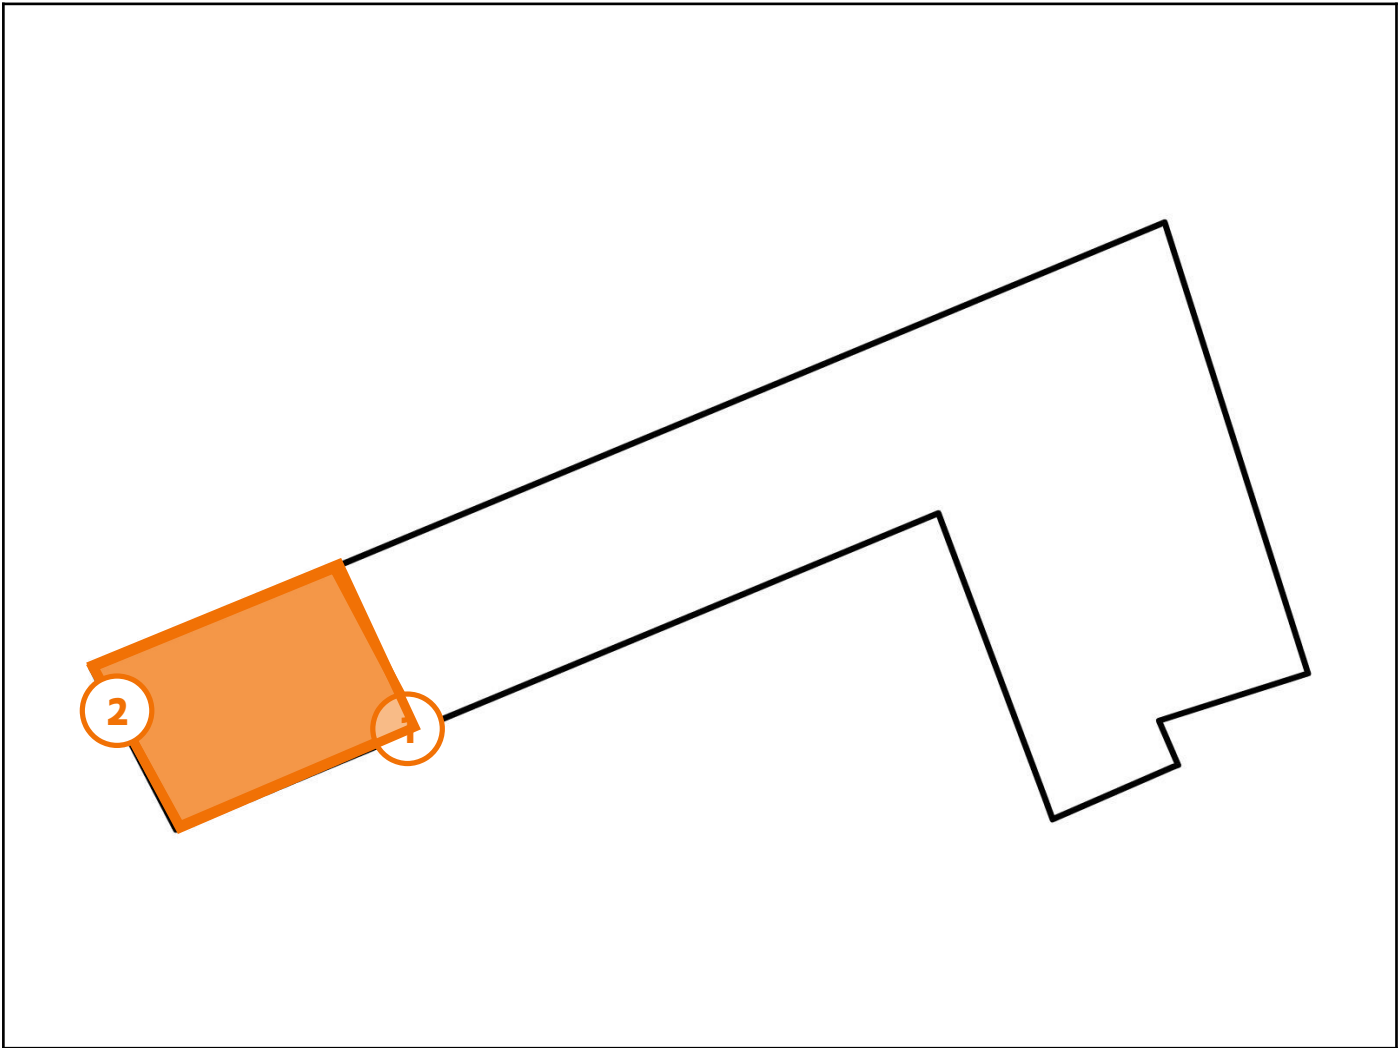
# Plan 1.1: Hoofdgebouw plan

| Beschrijving | Type | Actie |
|---|---|---|
| 1. Golfplaten | Asbestmateriaal | Verwijderen |
| 2. Menuiserie onderdak | Asbestmateriaal | Verwijderen |

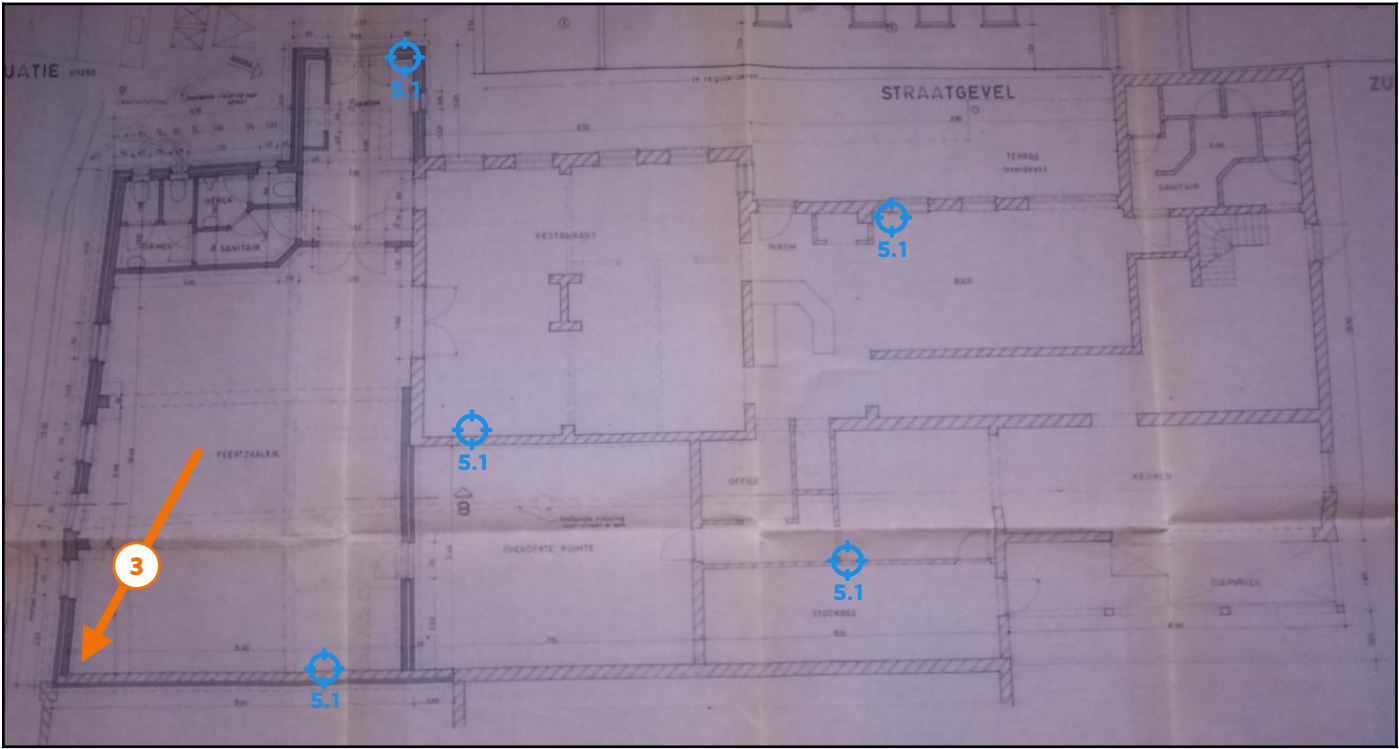
# Plan 1.2: Gelijkvloers plan

| Beschrijving | Type | Actie |
|---|---|---|
| 3. Koord kachel | Asbestmateriaal | Verwijderen |
| 5. Pleisterwerk muren | Geen asbest | - |

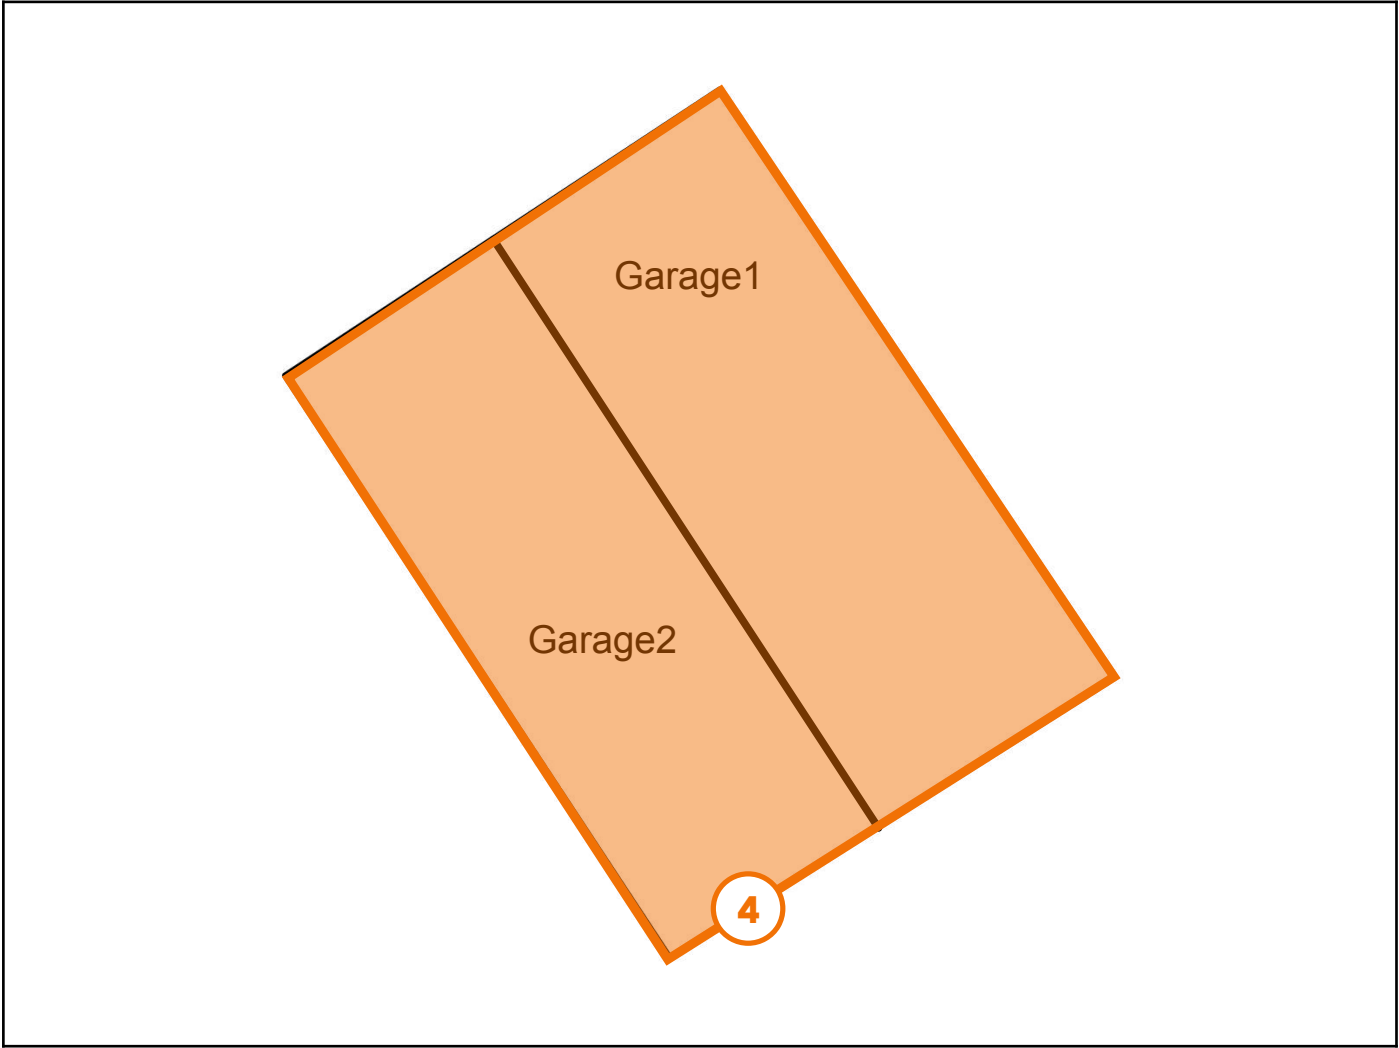
# Plan 4.1: Garages plan

| Beschrijving | Type | Actie |
|---|---|---|
| 4. Menuiserie onderdak garages | Asbestmateriaal | Maatregelen nemen |

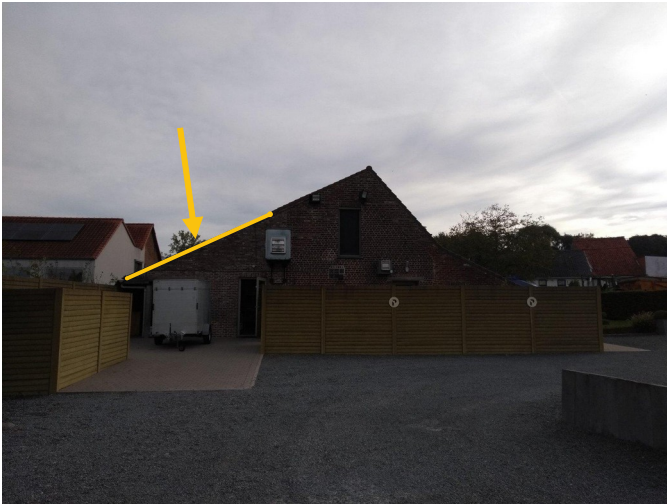
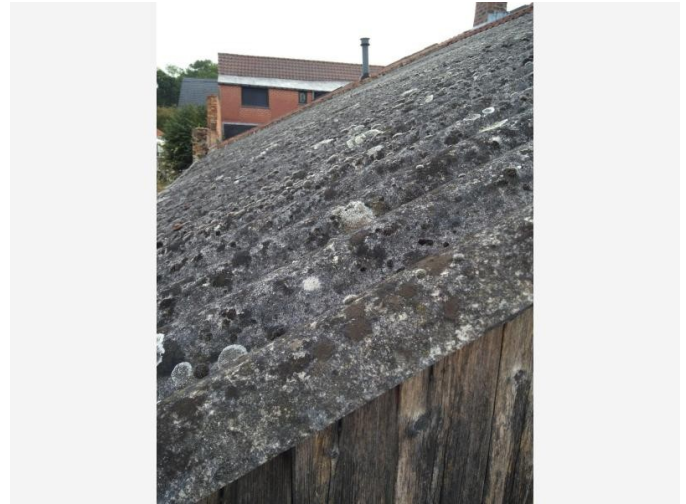
Overzichtsfoto

Detailfoto

Het asbestmateriaal valt onder de mijlpaal van 2034.

| Eindbeoordeling materiaalrisico | Verhoogd materiaalrisico en/of verhoogde kans op vezelvrijgave |

| Asbestsoort (vezeltype) | Crocidoliet aanwezig |
| Toestand van het materiaal | Matig beschadigd, matig verweerd |

| Beschrijving | Golfplaten |

Verwijderen

- Zorg voor een veilig beheer. Vermijd het beschadigen van het asbestmateriaal. Controleer de toestand jaarlijks op wijzigingen.
- Hemelwater dat afspoelt van asbestcement daken of gevels kan asbestdeeltjes bevatten. Gebruik het enkel voor gesloten circuits (bv. spoelen toiletten). Reinig na het vervangen van het dak of de gevel de dakgoten en regenwaterput of -ton om asbesthoudend sediment of slib te verwijderen

- Eenvoudige handelingen: mag via doe-het-zelf of door werknemer(s) met opleidingsattest eenvoudige handelingen  
Hechtgebonden toepassing in buitenlucht

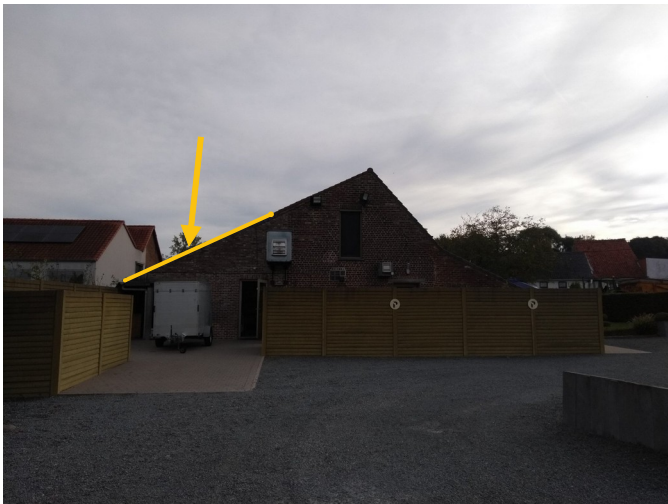
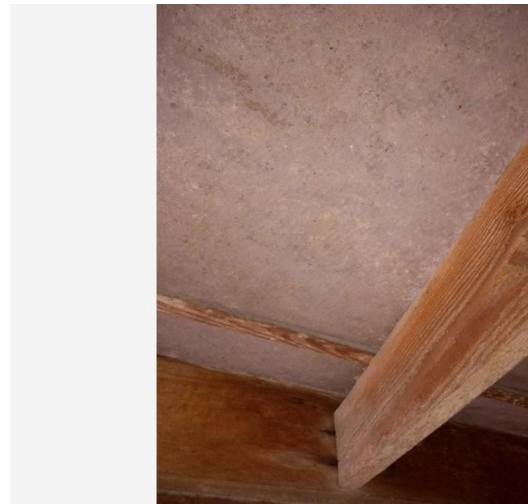
Overzichtsfoto

Detailfoto

Het asbestmateriaal valt onder de mijlpaal van 2034.

| Eindbeoordeling materiaalisico | Laag materiaalisico en/of verlaagde kans op vezelvrijgave |

| Asbestsoort (vezeltype) | Crocidoliet aanwezig |
| Toestand van het materiaal | Licht beschadigd, licht verweerd. Intact materiaal type Pical – asbestboard of categorie III 'gebondenheid' |

| Beschrijving | Menuiserie onderdak |

Verwijderen

- Zorg voor een veilig beheer. Vermijd het beschadigen van het asbestmateriaal. Controleer de toestand jaarlijks op wijzigingen.
- Scherm in afwachting van verwijdering het asbestmateriaal af van luchtstromingen en verstoring: bijvoorbeeld door het te verpakken, te fixeren, af te dekken, signalisatie - afbakening aan te brengen, ...
- Zorg voor een veilig beheer en verwijder dit asbestmateriaal wanneer het bij werken eenvoudig bereikbaar wordt. Controleer de toestand jaarlijks op wijzigingen.

- Eenvoudige handelingen: mag via doe-het-zelf of door werknemer(s) met opleidingsattest eenvoudige handelingen  
Hechtgebonden toepassing in buitenlucht

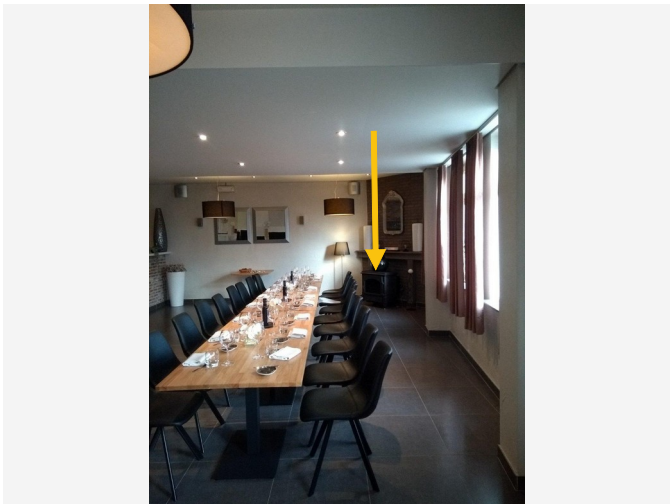
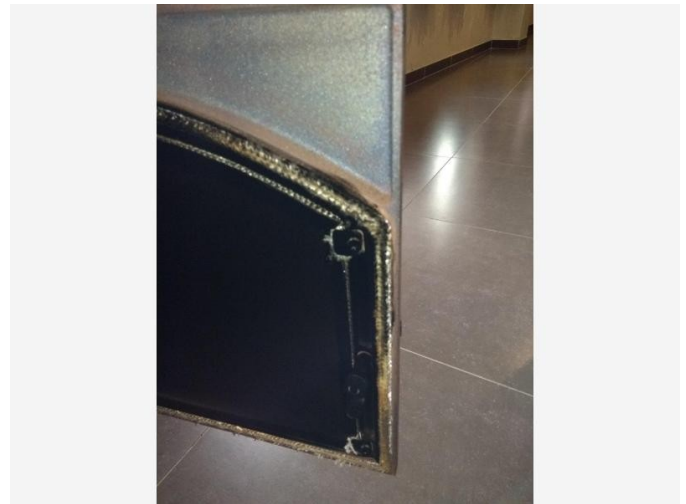
Overzichtsfoto

Detailfoto

Het asbestmateriaal valt onder de mijlpaal van 2034.

| Eindbeoordeling materiaalrisico | Laag materiaalrisico en/of verlaagde kans op vezelvrijgave |

| Gebondenheid | Categorie 3: niet-hechtgebonden met weinig of geen matrix |
| Asbestconcentratie | Hoog ( $\geq 50\%$ ) |
| Toestand van het materiaal | Licht beschadigd, licht verweerd. Intact materiaal type Pical – asbestboard of categorie III 'gebondenheid' |

| Beschrijving | Koord kachel |

Verwijderen

- Zorg voor een veilig beheer. Vermijd het beschadigen van het asbestmateriaal. Controleer de toestand jaarlijks op wijzigingen.

- Eenvoudige handelingen: mag via doe-het-zelf of door werknemer(s) met opleidingsattest eenvoudige handelingen  
Losgebonden toepassing - sporadische handeling

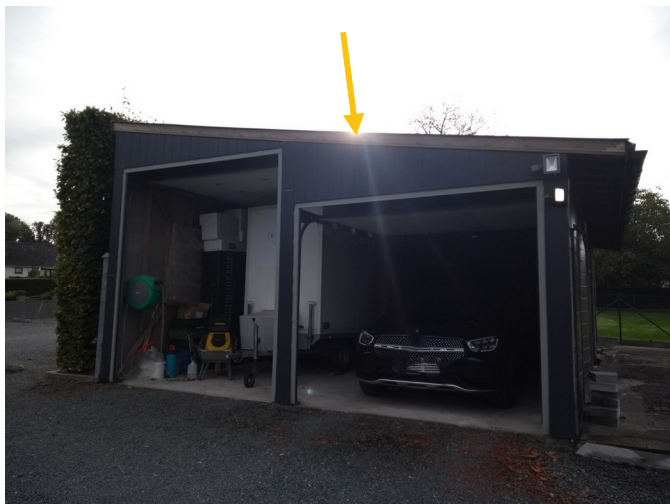
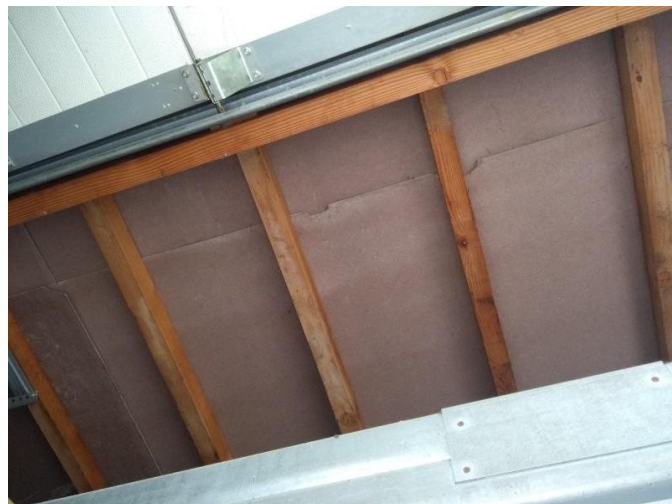
Overzichtsfoto

Detailfoto

Het asbestmateriaal valt onder de mijlpaal van 2040.

| Eindbeoordeling materiaalsrisico | Verhoogd materiaalsrisico en/of verhoogde kans op vezelvrijgave |

| Asbestsoort (vezeltype) | Crocidoliet aanwezig |
| Afschermingsgraad van het gehele materiaal | Geheel of deels (ook) vrij aan de binnenlucht |

| Beschrijving | Menuiserie onderdak garages |

Maatregelen nemen

- Zorg voor een veilig beheer. Vermijd het beschadigen van het asbestmateriaal. Controleer de toestand jaarlijks op wijzigingen.
- Scherm in afwachting van verwijdering het asbestmateriaal af van luchtstromingen en verstoring: bijvoorbeeld door het te verpakken, te fixeren, af te dekken, signalisatie - afbakening aan te brengen, ...
- Zorg voor een veilig beheer en verwijder dit asbestmateriaal wanneer het bij werken eenvoudig bereikbaar wordt. Controleer de toestand jaarlijks op wijzigingen.

- Eenvoudige handelingen: mag via doe-het-zelf of door werknemer(s) met opleidingsattest eenvoudige handelingen  
Hechtgebonden toepassing

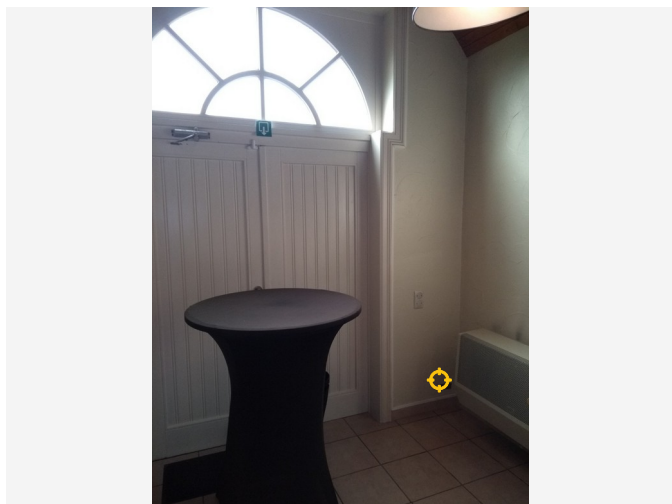
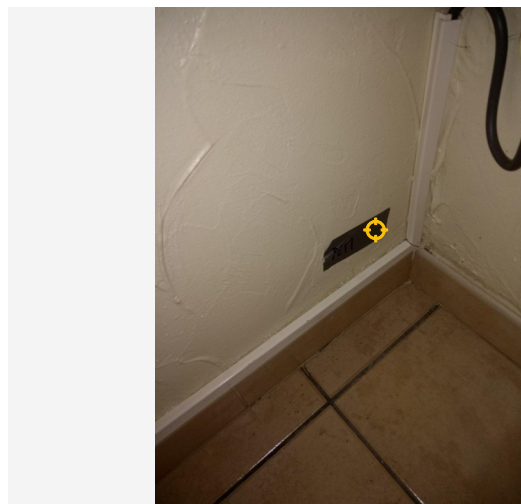
## Fiche 5: Pleisterwerk muren

Overzichtsfoto

Detailfoto

Geen asbest

| # | Type | Referentie | Resultaat |
|---|---|---|---|
| 5.1 | Mengmonster | PLM | Geen asbest |
