# Asbestinventarisatetest

Vissegatstraat 87, 3071 Kortenberg

Attestnummer : 20240928-000082.000

Uitgegeven op : 28.09.2024

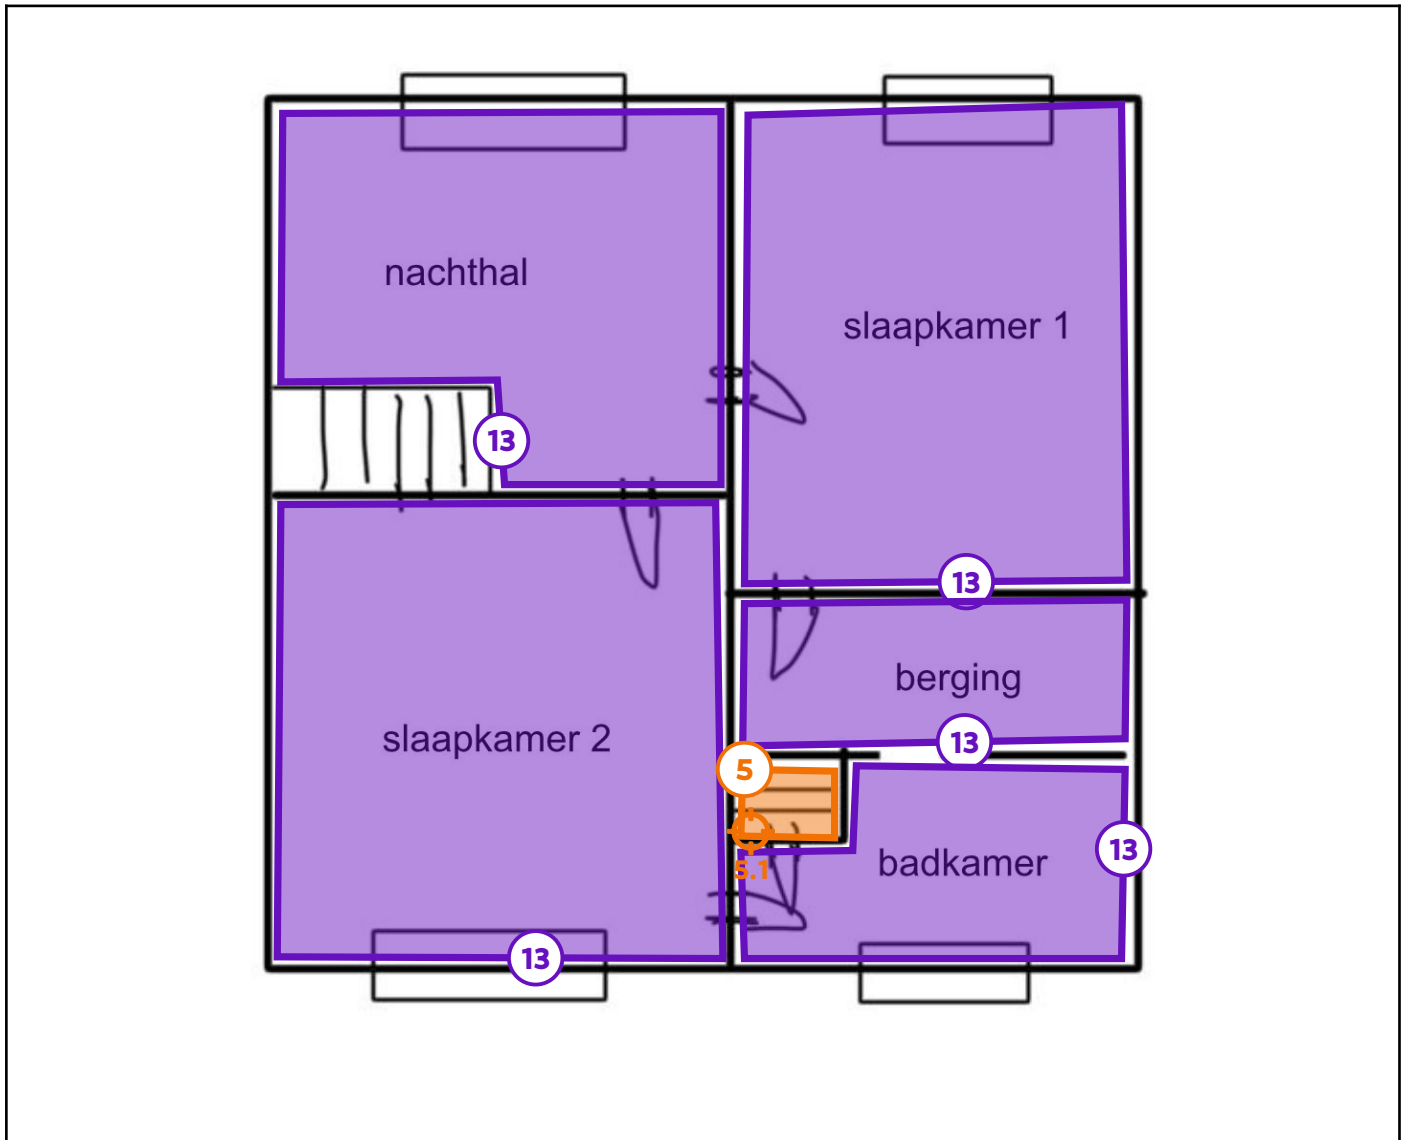
## Plan 1.7: 1ste verdieping

Beschrijving	Type	Actie
5. Vloerzeil met verdachte onderlaag - zoldertrap	Asbestmateriaal	<a href="#">Verwijderen</a>
5.1 Code: M05	Puntmonster	-
13. Vloerbekleding - Niet verdacht	Advies	-

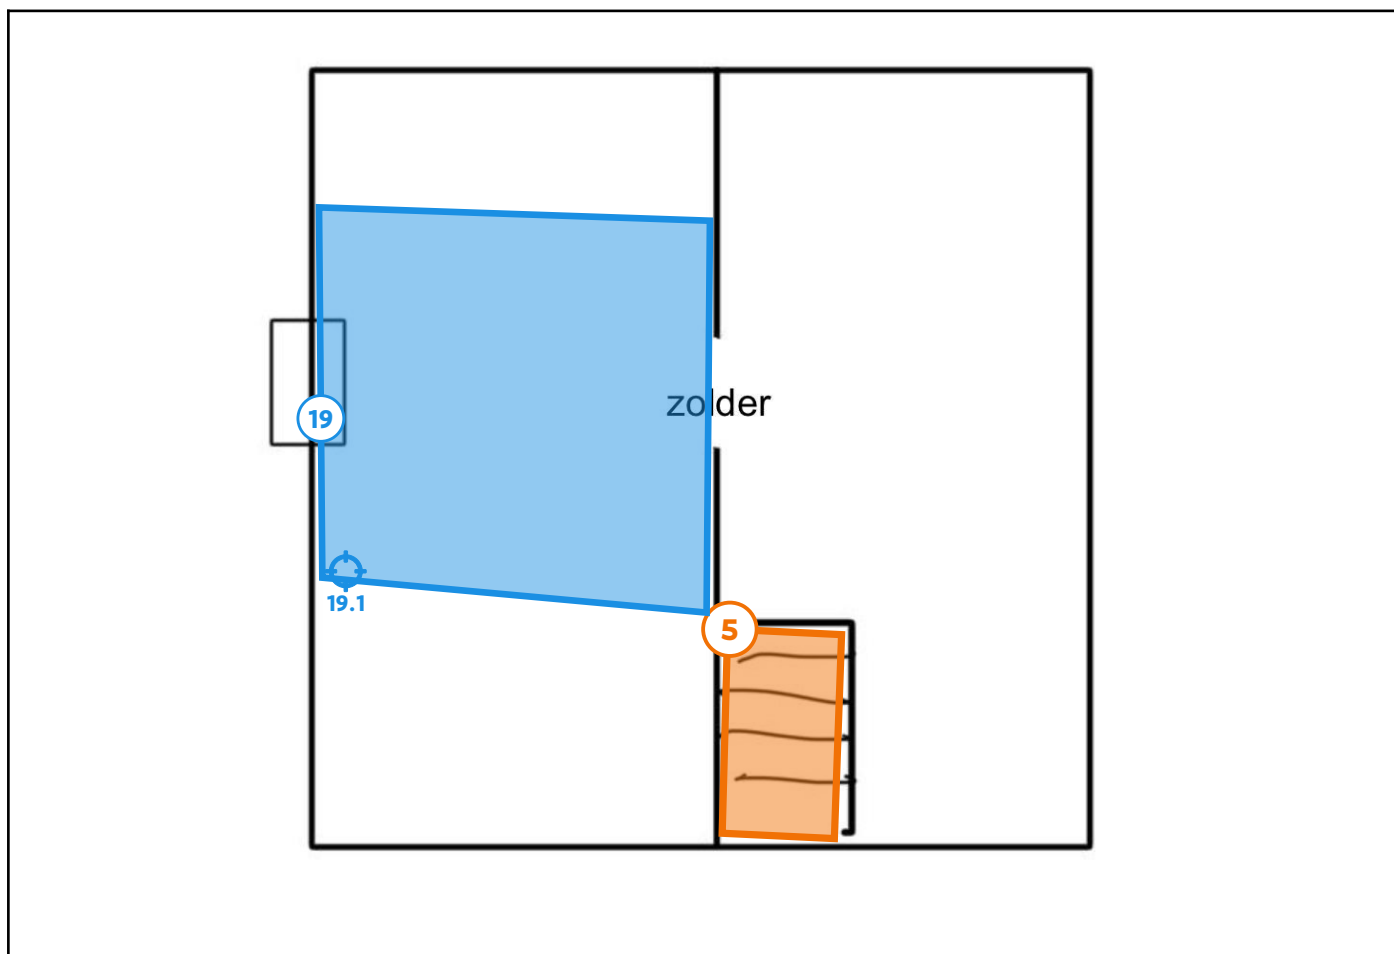
## Plan 1.9: Zolder

Beschrijving	Type	Actie
5. Vloerzeil met verdachte onderlaag - zoldertrap	Asbestmateriaal	<a href="#">Verwijderen</a>
19. Vloerzeil met verdachte onderlaag - zolder	Geen asbest	-
19.1 Code: M06	Puntmonster	-

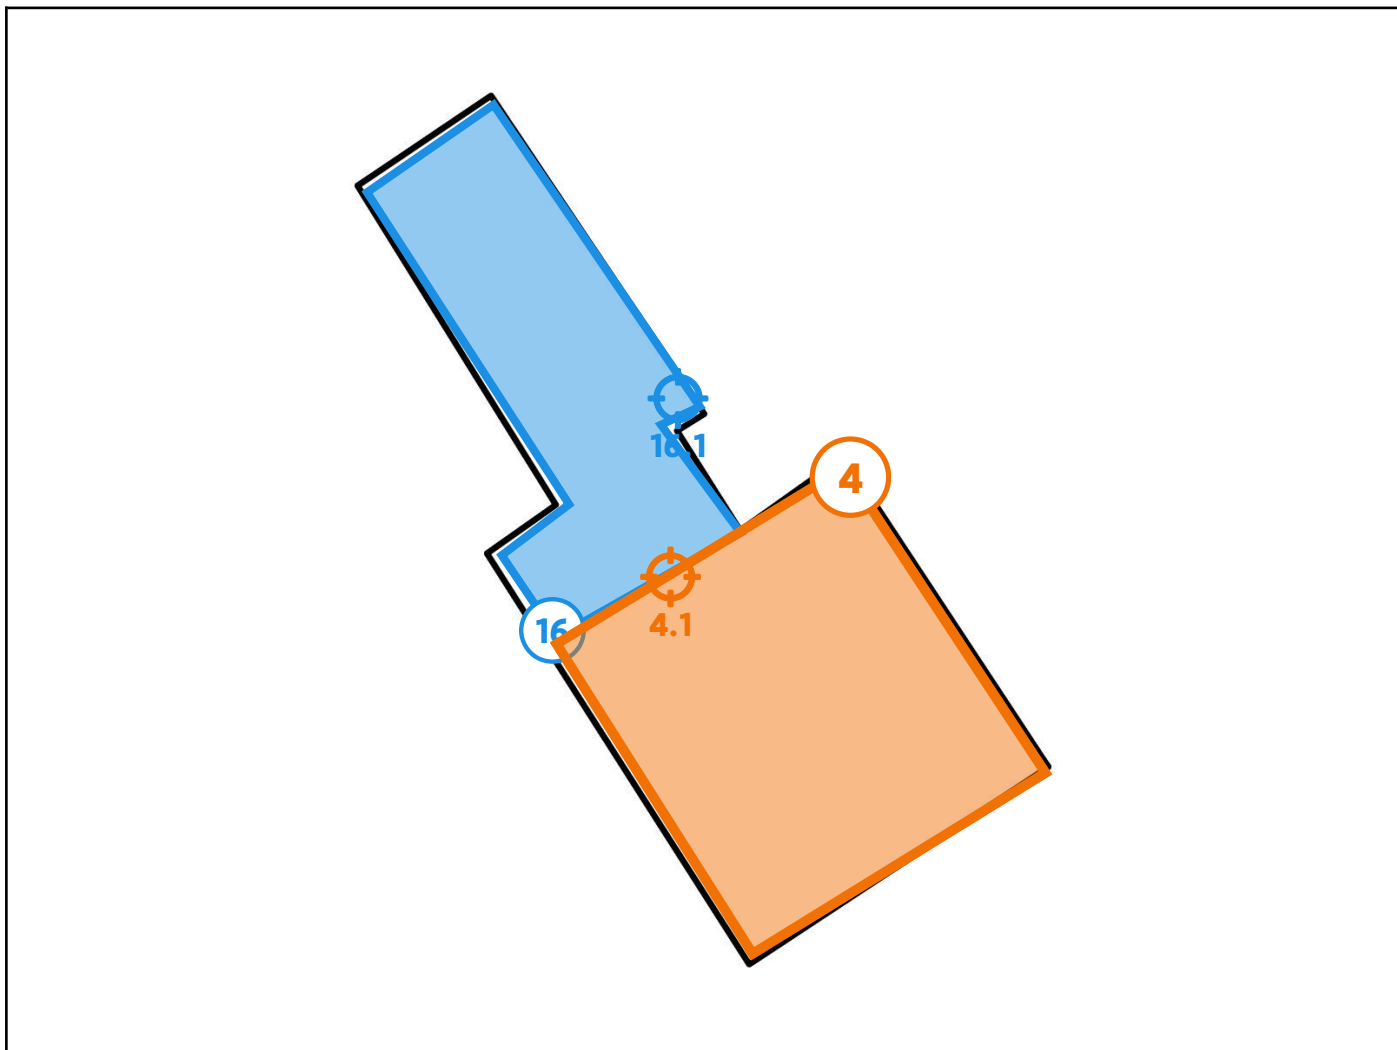
## Plan 1.12: Hoofdgebouw plan

Beschrijving	Type	Actie
4. Dakbedekking - Dakleien	Asbestmateriaal	<a href="#">Verwijderen</a>
4.1 Code: M08	Puntmonster	-
16. Dakbedekking - Roofing	Geen asbest	-
16.1 Code: M07	Puntmonster	-

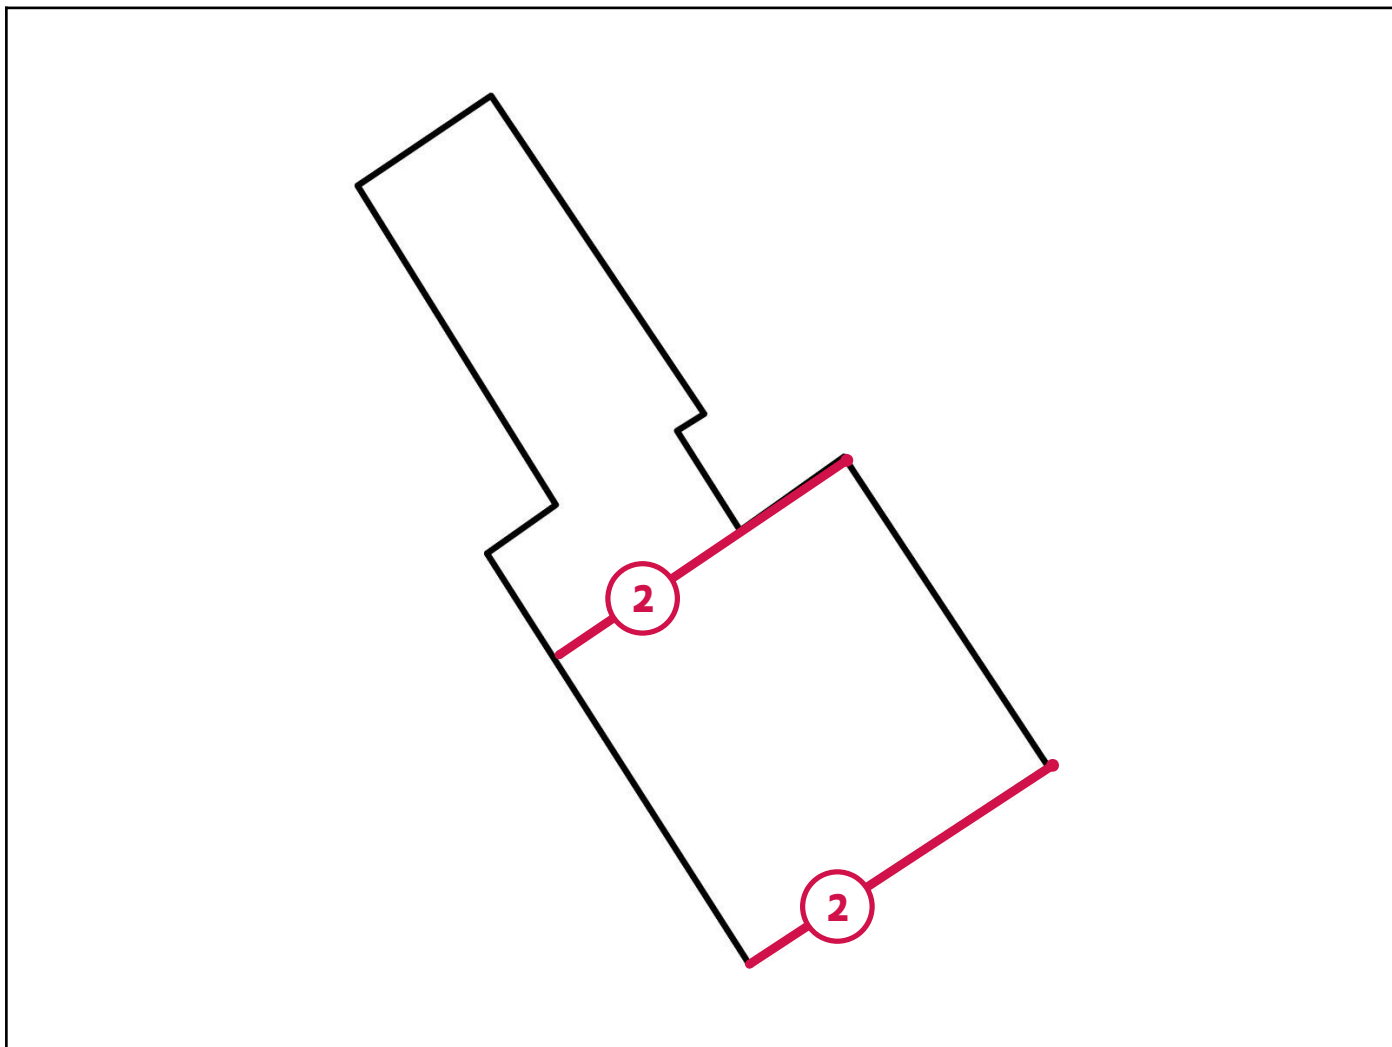
## Plan 1.13: Hoofdgebouw plan

Beschrijving	Type	Actie
2. Dakgoot Contaminatie - Woning	Asbestmateriaal	Dringend verwijderen

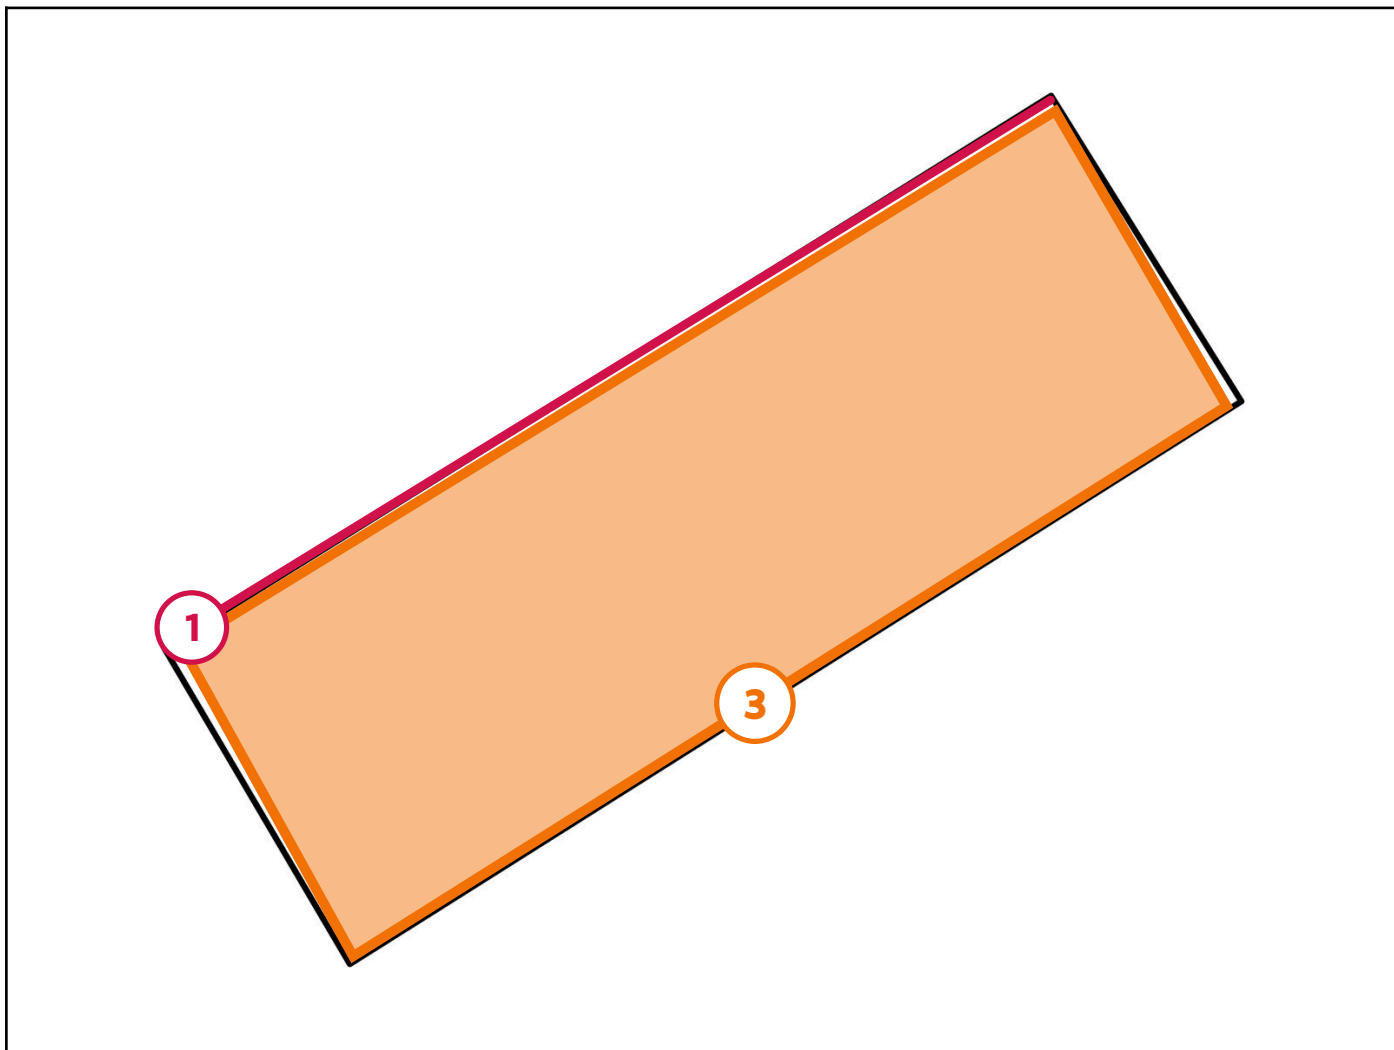
## Plan 3.1: Bijgebouw plan

Beschrijving	Type	Actie
1. Dakgoot - Contaminatie Schuur	Asbestmateriaal	Dringend verwijderen
3. Dakbedekking - Golfplaten	Asbestmateriaal	Verwijderen

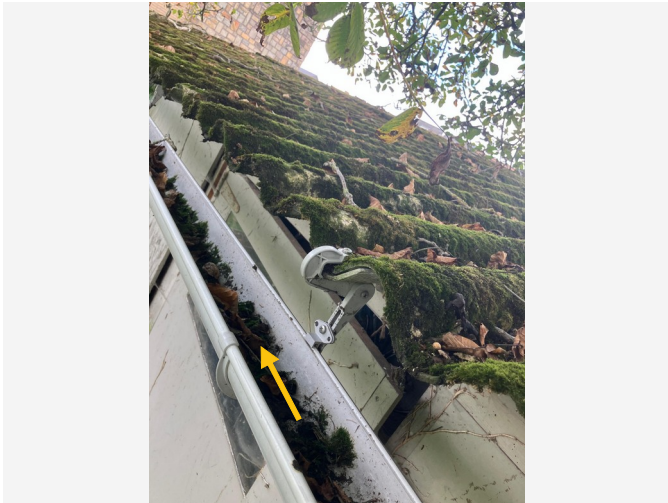
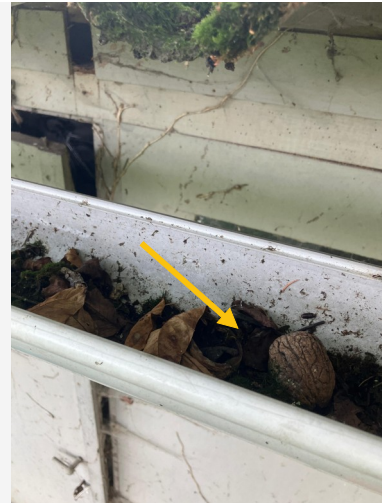
Het asbestmateriaal valt onder de mijlpaal van 2040.

**Dringend verwijderen**

Beschrijving	Dakgoot - Contaminatie Schuur
Type afvalstof	Betreft resten (contaminatie) van verwerking of beschadiging
Type resten (contaminatie)	<ul style="list-style-type: none"><li>• Stof, deeltjes &lt; 4 mm, flinters, gruis (los, opliggend)</li><li>• Stof, deeltjes &lt; 4 mm, flinters, gruis (vermengd in materiaal)</li></ul>
Besmette materialen	<ul style="list-style-type: none"><li>• Sediment (dakgoot, afvoerbuï, regenwaterput, ...)</li></ul>
Bron van de resten	Golfplaten dak
Omgeving	Buiten
Primaire drager	Infrastructuur hemelwater (opvang en afvoer)
Gebondenheid resten	Niet hecht
Hoeveelheid (gewicht - aantal)	<ul style="list-style-type: none"><li>• 3,86 kg - 1 stuk</li></ul>
Totaal gewicht	3,86 kg
Eenvoudig bereikbaar	Ja
Identificatiemethode	Vaststelling zonder monstername

- Verwijder het asbestafval.
- Gebruik het opgevangen hemelwater van de regenton niet voor huishoudelijk gebruik of bevoeiing van planten.

- Eenvoudige handelingen: mag via doe-het-zelf of door werknemer(s) met opleidingsattest eenvoudige handelingen  
Het materiaal mag verwijderd worden via deze methode. Bijkomende info (oa voorzorgsmaatregelen) kan je terug vinden achteraan in dit attest onder de rubriek toelichting.

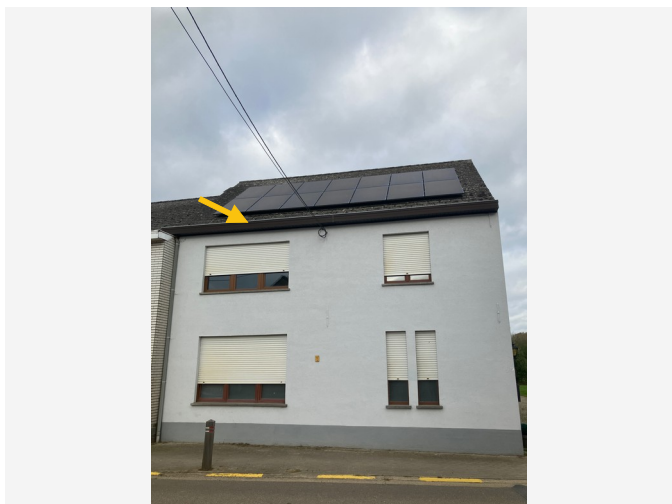
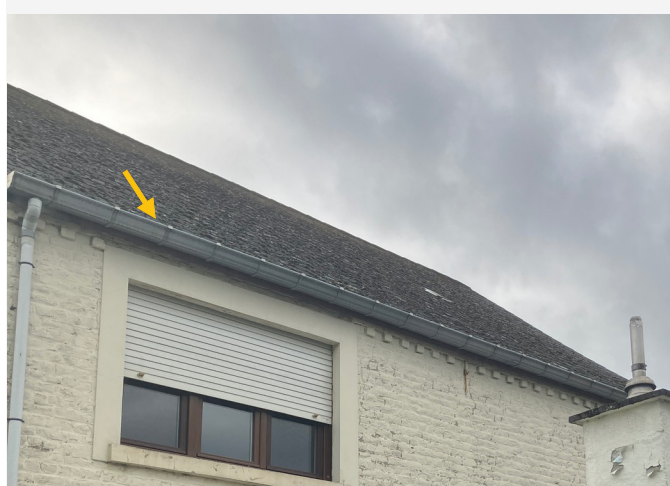
Het asbestmateriaal valt onder de mijlpaal van 2040.

**Dringend verwijderen**

Beschrijving	Dakgoot Contaminatie - Woning
Type afvalstof	Betreft resten (contaminatie) van verwerking of beschadiging
Type resten (contaminatie)	<ul style="list-style-type: none"><li>• Stof, deeltjes &lt; 4 mm, flinters, gruis (los, opliggend)</li><li>• Stof, deeltjes &lt; 4 mm, flinters, gruis (vermengd in materiaal)</li></ul>
Besmette materialen	<ul style="list-style-type: none"><li>• Sediment (dakgoot, afvoerbuï, regenwaterput, ...)</li></ul>
Bron van de resten	Leien dak
Omgeving	Buiten
Primaire drager	Infrastructuur hemelwater (opvang en afvoer)
Gebondenheid resten	Niet hecht
Hoeveelheid (gewicht - aantal)	<ul style="list-style-type: none"><li>• 5,00 kg - 1 stuk</li></ul>
Totaal gewicht	5,00 kg
Eenvoudig bereikbaar	Ja
Identificatiemethode	Vaststelling zonder monstername

- Verwijder het asbestafval.
- Gebruik het opgevangen hemelwater van de regenton niet voor huishoudelijk gebruik of bevoeiing van planten.

- Eenvoudige handelingen: mag via doe-het-zelf of door werknemer(s) met opleidingsattest eenvoudige handelingen  
Het materiaal mag verwijderd worden via deze methode. Bijkomende info (oa voorzorgsmaatregelen) kan je terug vinden achteraan in dit attest onder de rubriek toelichting.

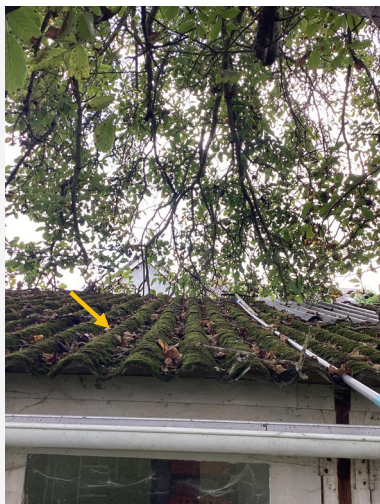
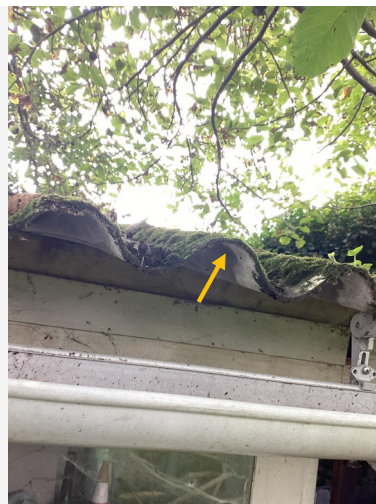
Het asbestmateriaal valt onder de mijlpaal van 2034.

Verwijderen

Eindbeoordeling materiaalrisico	Verhoogd materiaalrisico en/of verhoogde kans op vezelvrijgave
---------------------------------	--

Gebondenheid	Categorie 1: hechtgebonden in oorsprong
Asbestsoort (vezeltype)	Crocidoliet aanwezig
Asbestconcentratie	Laag (< 50%)
Afschermingsgraad van het gehele materiaal	Geheel of deels vrij aan de buitenlucht
Toestand van het materiaal	Matig beschadigd, matig verweerd

Beschrijving	Dakbedekking - Golfplaten
Omgeving	Buiten
Primaire drager	Schuin dak
Asbestmateriaal	Dak- en gevelbekleding - Golfplaat
Bindmiddel van asbestmateriaal	Cement
Gebondenheid op basis van bindmiddel	Hecht
Hoeveelheid (oppervlakte - aantal)	<ul style="list-style-type: none"><li>• 30,00 m<sup>2</sup> - 1 stuk</li></ul>
Totale oppervlakte	30,00 m <sup>2</sup>
Eenvoudig bereikbaar	Ja
Bevestigingswijze	<ul style="list-style-type: none"><li>• Geschroefd</li></ul>
Identificatiemethode	Vaststelling zonder monsternamen
Destructieve handeling voor identificatie	Nee

- Zorg voor een veilig beheer. Vermijd het beschadigen van het asbestmateriaal. Controleer de toestand jaarlijks op wijzigingen.
- Hemelwater dat afspoelt van asbestcement daken of gevels kan asbestdeeltjes bevatten. Gebruik het enkel voor gesloten circuits (bv. spoelen toiletten). Reinig na het vervangen van het dak of de gevel de dakgoten en regenwaterput of -ton om asbesthoudend sediment of slib te verwijderen

- Eenvoudige handelingen: mag via doe-het-zelf of door werknemer(s) met opleidingsattest eenvoudige handelingen  
Deze toepassing mag worden verwijderd via deze methode. Bijkomende info (oa voorzorgsmaatregelen) kan je terugvinden achteraan in dit attest onder de rubriek toelichting.

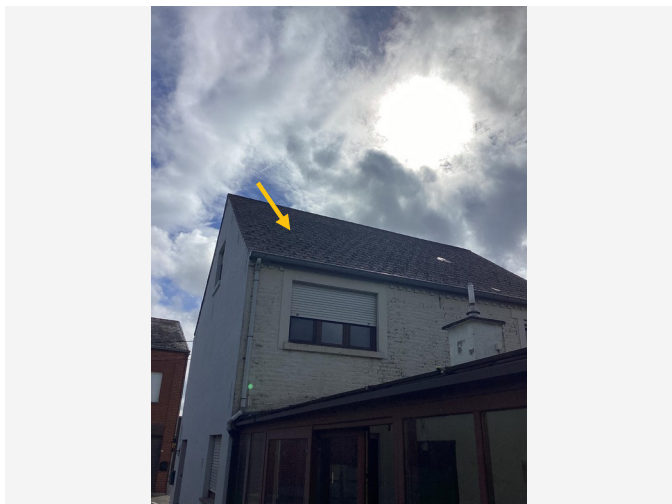
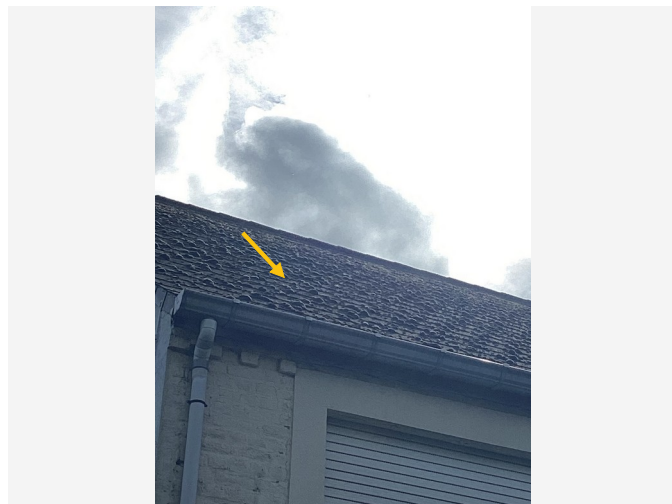
Het asbestmateriaal valt onder de mijlpaal van 2034.

Verwijderen

Eindbeoordeling materiaalrisico	Verhoogd materiaalrisico en/of verhoogde kans op vezelvrijgave
---------------------------------	--

Gebondenheid	Categorie 1: hechtgebonden in oorsprong
Asbestsoort (vezeltype)	Alleen chrysotiel
Asbestconcentratie	Laag (< 50%)
Afschermingsgraad van het gehele materiaal	Geheel of deels vrij aan de buitenlucht
Toestand van het materiaal	Matig beschadigd, matig verweerd

#	Type	Referentie	Resultaat
4.1	Puntmonster	M08	Chrysotiel

Beschrijving	Dakbedekking - Dakleien
Omgeving	Buiten
Primaire drager	Schuin dak
Asbestmateriaal	Dak- en gevelbekleding - Lei, shingle
Bindmiddel van asbestmateriaal	Cement
Gebondenheid op basis van bindmiddel	Hecht
Hoeveelheid (oppervlakte - aantal)	<ul style="list-style-type: none"><li>• 105,00 m<sup>2</sup> - 1 stuk</li></ul>
Totale oppervlakte	105,00 m <sup>2</sup>
Eenvoudig bereikbaar	Ja
Bevestigingswijze	<ul style="list-style-type: none"><li>• Genageld, geniet</li></ul>
Identificatiemethode	Vaststelling met monstername
Destructieve handeling voor identificatie	Nee

- Zorg voor een veilig beheer. Vermijd het beschadigen van het asbestmateriaal. Controleer de toestand jaarlijks op wijzigingen.
- Hemelwater dat afspoelt van asbestcement daken of gevels kan asbestdeeltjes bevatten. Gebruik het enkel voor gesloten circuits (bv. spoelen toiletten). Reinig na het vervangen van het dak of de gevel de dakgoten en regenwaterput of -ton om asbesthoudend sediment of slib te verwijderen

- Eenvoudige handelingen: mag via doe-het-zelf of door werknemer(s) met opleidingsattest eenvoudige handelingen  
Deze toepassing mag worden verwijderd via deze methode. Bijkomende info (oa voorzorgsmaatregelen) kan je terugvinden achteraan in dit attest onder de rubriek toelichting.

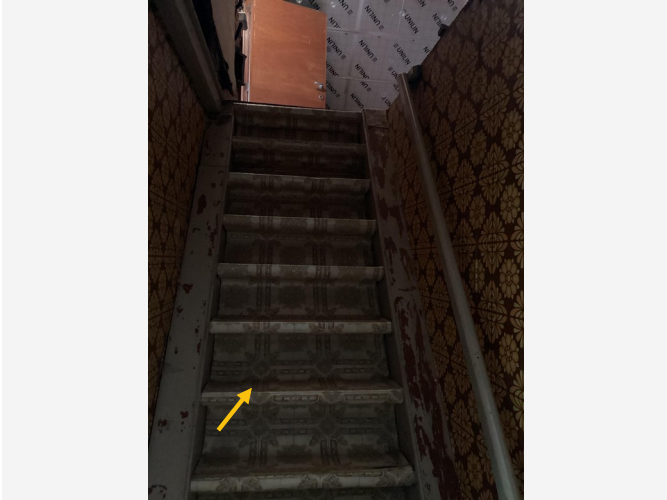
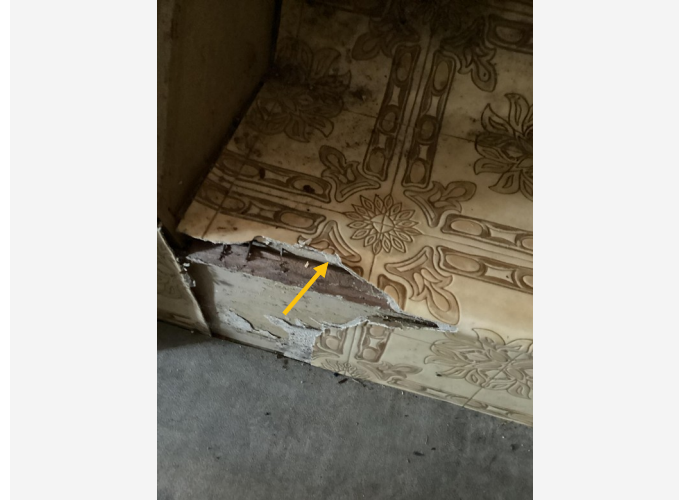
# Fiche 5: Vloerzeil met verdachte onderlaag - zoldertrap

Het asbestmateriaal valt onder de mijlpaal van 2034.

Verwijderen

Eindbeoordeling materiaalrisico	Verhoogd materiaalrisico en/of verhoogde kans op vezelvrijgave
---------------------------------	--

Gebondenheid	Categorie 2: niet-hechtgebonden met matrix
Asbestsoort (vezeltype)	Alleen chrysotiel
Asbestconcentratie	Hoog ( $\geq 50\%$ )
Afschermingsgraad van het gehele materiaal	Geheel of deels (ook) vrij aan de binnenlucht
Toestand van het materiaal	Licht beschadigd, licht verweerd. Intact calciumsilicaatmateriaal of categorie III 'gebondenheid'

#	Type	Referentie	Resultaat
5.1	Puntmonster	M05	Chrysotiel

- Zorg voor een veilig beheer. Vermijd het beschadigen van het asbestmateriaal. Controleer de toestand jaarlijks op wijzigingen.

- Hermetische zone (erkend asbestverwijderaar)  
Deze toepassing moet verwijderd worden via deze methode. Bijkomende info (oa voorzorgsmaatregelen) kan je terugvinden achteraan in dit attest onder de rubriek toelichting.

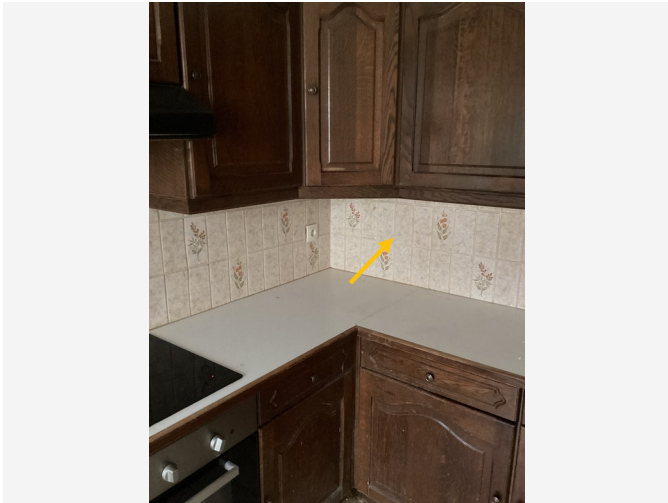
Op moment van de inspectie kon niet worden nagegaan of de tegellijm achter de muurtegels/plinten asbestverdacht is. Bij renovatie of verwijdering van de tegels dient het materiaal te worden geanalyseerd voor de werken van start gaan.

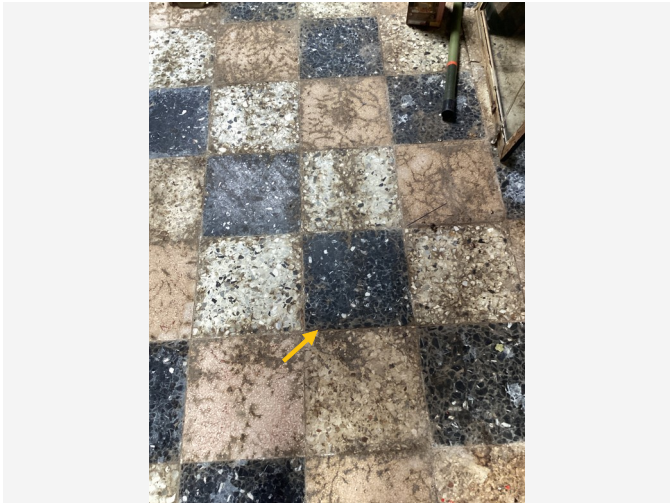
Op moment van de inspectie kon niet worden nagegaan of de tegellijm onder de vloertegels asbestverdacht is. Bij renovatie of verwijdering van de tegels dient het materiaal te worden geanalyseerd voor de werken van start gaan.

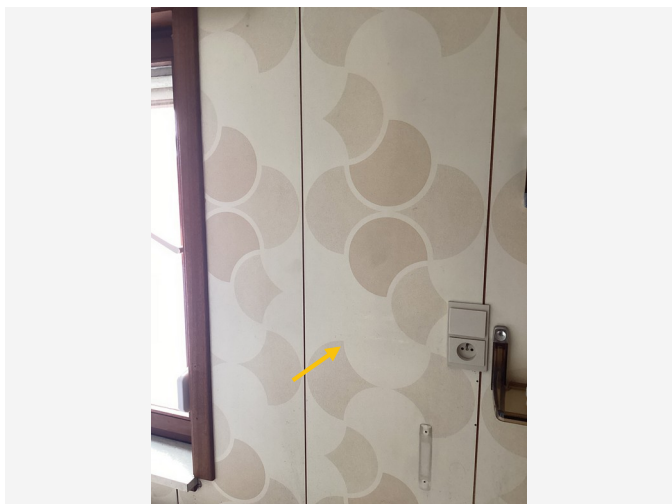
De valse wand bestaat uit niet-asbestverdachte houten platen. Zonder destructie is het niet mogelijk om na te gaan of er asbestverdachte materialen aanwezig zijn achter de platen.

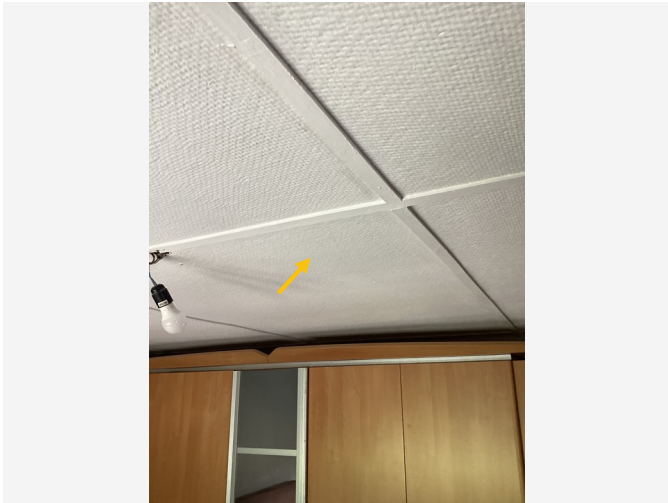
Het plafond is verlaagd en bestaat uit eps panelen. Zonder destructie is het niet mogelijk om na te gaan of er asbestverdachte materialen aanwezig zijn.

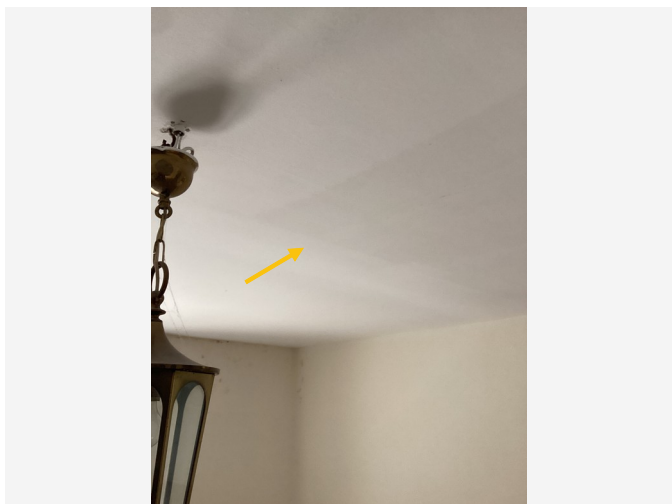
Het plafond bestaat uit niet-asbestverdachte gipskartonplaten. Zonder destructie is het niet mogelijk om na te gaan of er asbestverdachte materialen aanwezig zijn achter de gipskartonplaten.

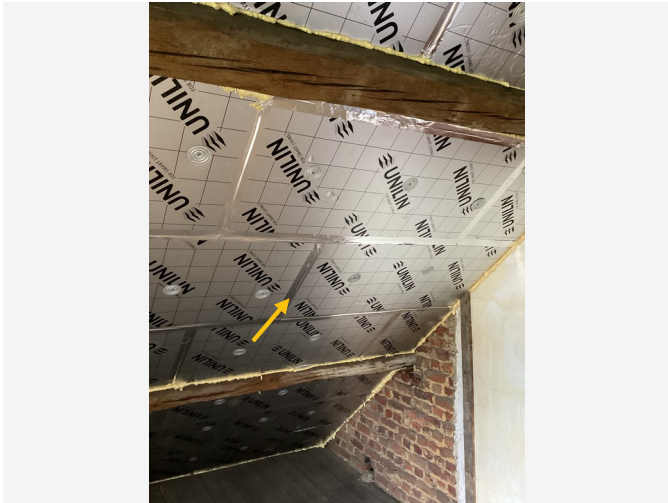
Op moment van de inspectie kon niet worden nagegaan of er een onderdak aanwezig is. Mogelijk bestaat dit uit asbestverdachte cementplaten.

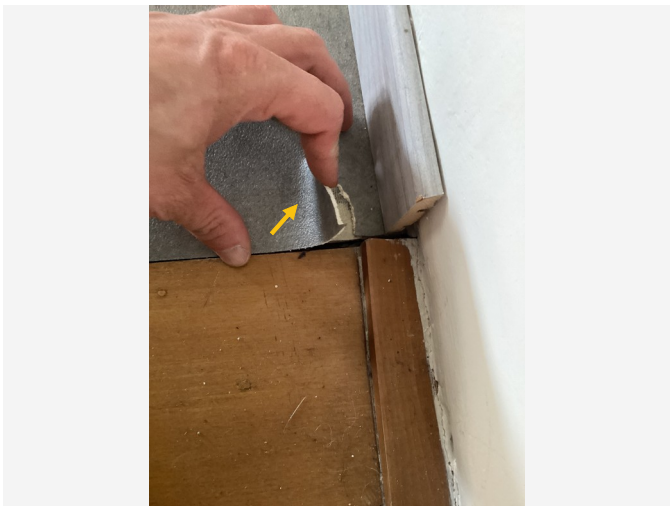
De aanwezige vloerbekleding is niet asbestverdacht. De onderliggende laag was echter niet inspecteerbaar zonder destructie tijdens de inspectie. Mogelijk is de onderliggende laag asbestverdacht.

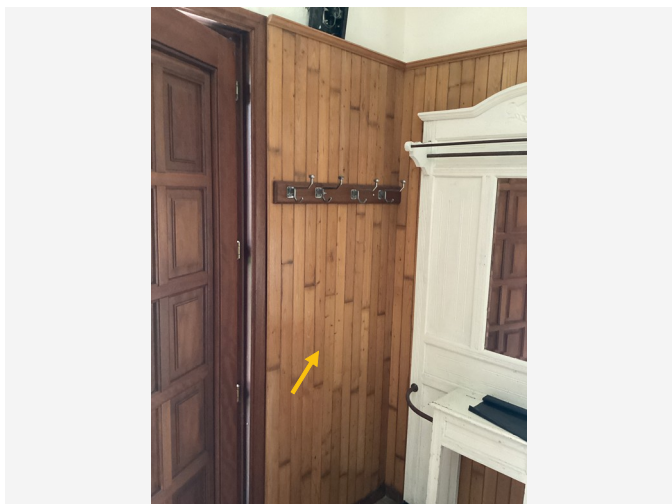
De valse wand bestaat uit niet-asbestverdachte houten platen. Zonder destructie is het niet mogelijk om na te gaan of er asbestverdachte materialen aanwezig zijn achter de platen.
