# Asbestinventarisatetest

Vanden Panhuysenstraat 18, 3200 Aarschot

Attestnummer : 20250307-000048.000

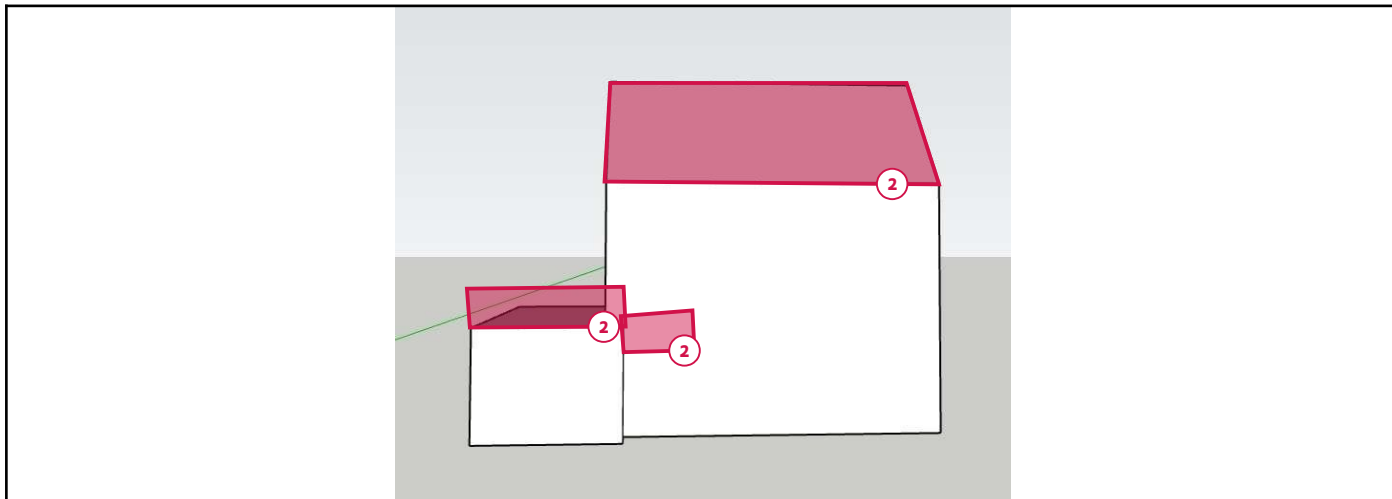
## Plan 1.7: Voorgevel

| Beschrijving | Type | Actie |
|---|---|---|
| 2. dakleien | Asbestmateriaal | Dringend verwijderen |

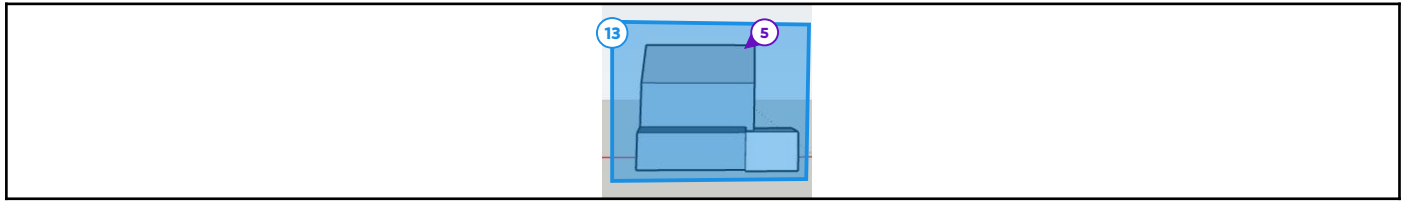
## Plan 1.8: achtergevel

| Beschrijving | Type | Actie |
|---|---|---|
| 5. Schoorsteen rookgaskanaal | Beperking | - |

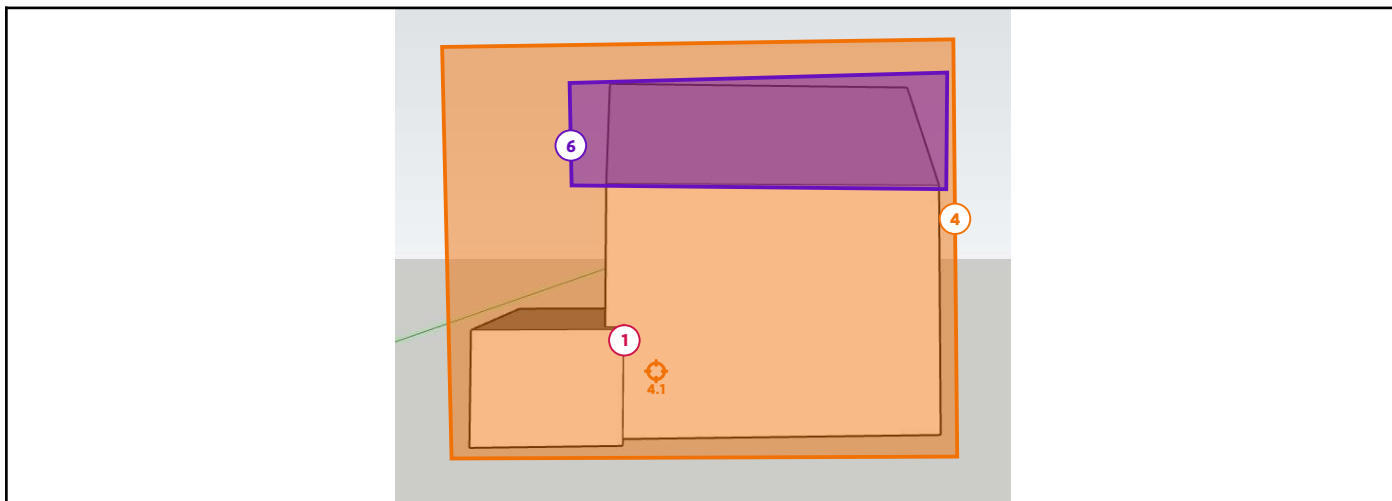
## Plan 1.9: Voorgevel

| Beschrijving | Type | Actie |
|---|---|---|
| 1. gevelleien | Asbestmateriaal | Dringend verwijderen |
| 4. mastiek profiel-muur buiten | Asbestmateriaal | Verwijderen |
| 6. Onderdak niet waarneembaar | Beperking | - |

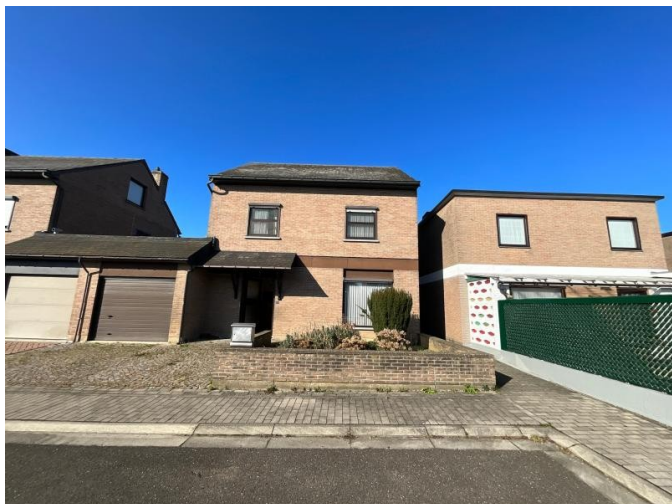
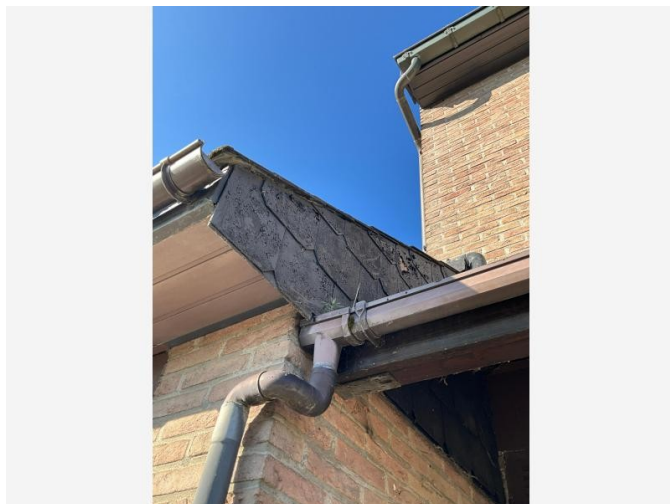
| Eindbeoordeling materiaalrisico | Hoog materiaalrisico en/of hoge kans op vezelvrijgave |

| Asbestsoort (vezeltype) | Crocidoliet aanwezig |
| Toestand van het materiaal | Zwaar beschadigd, zwaar verweerd |

| Asbestmateriaal | Dak- en gevelbekleding - Lei, shingle |

**Dringend verwijderen**

- Verwijder dit asbestmateriaal zo snel mogelijk. Volg de toestand goed op.
- Hemelwater dat afspoelt van asbestcement daken of gevels kan asbestdeeltjes bevatten. Gebruik het enkel voor gesloten circuits (bv. spoelen toiletten). Reinig na het vervangen van het dak of de gevel de dakgoten en regenwaterput of -ton om asbesthoudend sediment of slib te verwijderen
- Voer bijkomende staalname(s) uit.

- Eenvoudige handelingen: mag via doe-het-zelf of door werknemer(s) met opleidingsattest eenvoudige handelingen  
Raadpleeg de actuele wetgeving op de website van OVAM. Onder strikte voorwaarden is het eventueel toegestaan om deze toepassing zelf te verwijderen.
- Eenvoudige handelingen: enkel door erkend asbestverwijderaar  
Gezien de staat van de leien, die redelijk verweerd zijn, en hoewel deze eventueel door eenvoudige handelingen verwijderd kunnen worden, adviseer ik als deskundige om de verwijdering te laten uitvoeren door een erkende asbestverwijderaar. Dit garandeert de veiligheid van zowel de bewoners als de bureu.

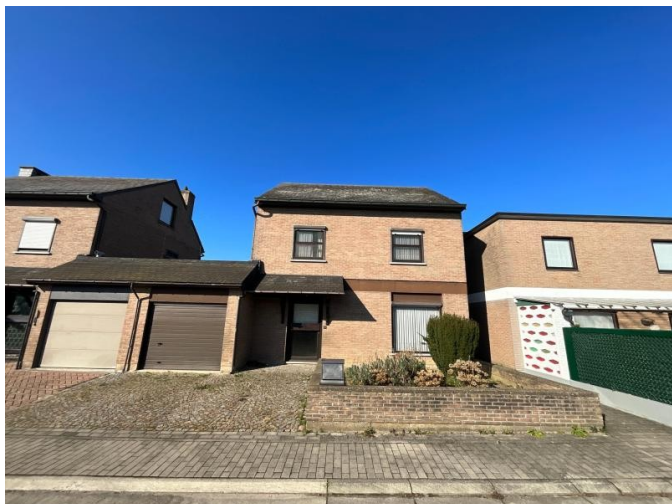
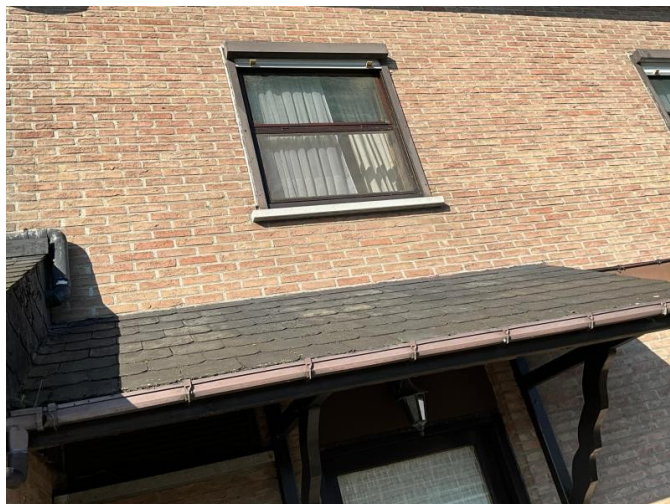
| Eindbeoordeling materiaalrisico | Hoog materiaalrisico en/of hoge kans op vezelvrijgave |

| Asbestsoort (vezeltype) | Crocidoliet aanwezig |
| Toestand van het materiaal | Zwaar beschadigd, zwaar verweerd |

| Opmerking | Op basis van onze expertise als deskundigen hebben we deze leien als asbesthoudend geclassificeerd, zonder staalname. De opgegeven volumes zijn slechts schattingen en mogen niet worden gebruikt als maatstaf voor heffingen. |

**Dringend verwijderen**

- Verwijder dit asbestmateriaal zo snel mogelijk. Volg de toestand goed op.
- Hemelwater dat afspoelt van asbestcement daken of gevels kan asbestdeeltjes bevatten. Gebruik het enkel voor gesloten circuits (bv. spoelen toiletten). Reinig na het vervangen van het dak of de gevel de dakgoten en regenwaterput of -ton om asbesthoudend sediment of slib te verwijderen
- Voer bijkomende staalname(s) uit.

- Eenvoudige handelingen: mag via doe-het-zelf of door werknemer(s) met opleidingsattest eenvoudige handelingen  
Raadpleeg de actuele wetgeving op de website van OVAM. Onder strikte voorwaarden is het eventueel toegestaan om deze toepassing zelf te verwijderen.
- Eenvoudige handelingen: enkel door erkend asbestverwijderaar  
Gezien de staat van de leien, die redelijk verweerd zijn, en hoewel deze eventueel door eenvoudige handelingen verwijderd kunnen worden, adviseer ik als deskundige om de verwijdering te laten uitvoeren door een erkende asbestverwijderaar. Dit garandeert de veiligheid van zowel de bewoners als de bureu.

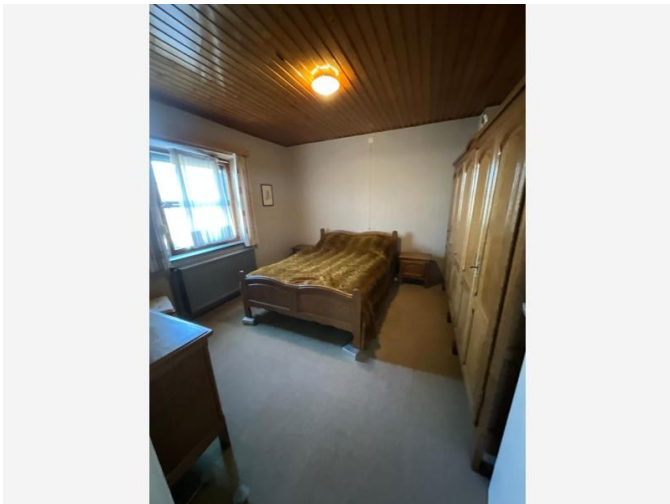
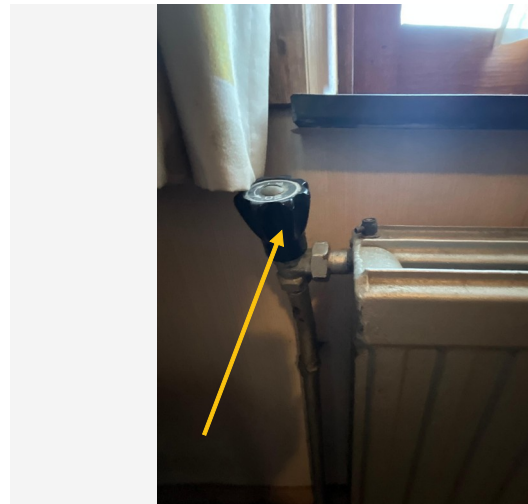
| Eindbeoordeling materiaalrisico | Verhoogd materiaalrisico en/of verhoogde kans op vezelvrijgave |

| Asbestsoort (vezeltype) | Crocidoliet aanwezig |
| Toestand van het materiaal | Licht beschadigd, licht verweerd. Intact calciumsilicaatmateriaal of categorie III 'gebondenheid' |

| Opmerking | <p>Deze oppervlakte werd niet gemeten, maar geschat op basis van een benadering voor alle aanwezige radiatorknoppen. Deze schatting mag niet worden gebruikt als maatstaf voor heffingen. Als deskundige hebben wij geverifieerd dat het materiaal inderdaad bakeliet betreft en geen harde PVC. Bakeliet wordt door ons beschouwd als een asbestverdachte toepassing, aangezien het in veel gevallen asbesthoudend is. We hebben echter geen staalname uitgevoerd om de functionaliteit van de radiatorknoppen niet in gevaar te brengen.</p> <p>Het gaat om alle bakelieten radiatorknoppen doorheen heel het huis.</p> |

Verwijderen

- Zorg voor een veilig beheer. Vermijd het beschadigen van het asbestmateriaal. Controleer de toestand jaarlijks op wijzigingen.
- Verwijder dit asbestmateriaal zo snel mogelijk. Volg de toestand goed op.
- Voer bijkomende staalname(s) uit.

- Eenvoudige handelingen: mag via doe-het-zelf of door werknemer(s) met opleidingsattest eenvoudige handelingen  
Raadpleeg de actuele wetgeving op de website van OVAM. Onder strikte voorwaarden kan het eventueel toegestaan zijn om deze toepassing zelf te verwijderen. Bij twijfel wordt echter sterk aangeraden om een erkende asbestverwijderaar te raadplegen. Zorg er bovendien voor dat u zich goed informeert via de websites van OVAM en andere officiële bronnen over de persoonlijke beschermingsmaatregelen die nodig zijn en de richtlijnen voor het veilig verwijderen van asbest.

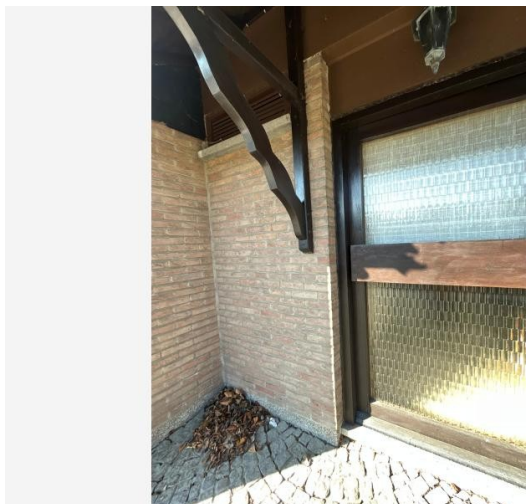
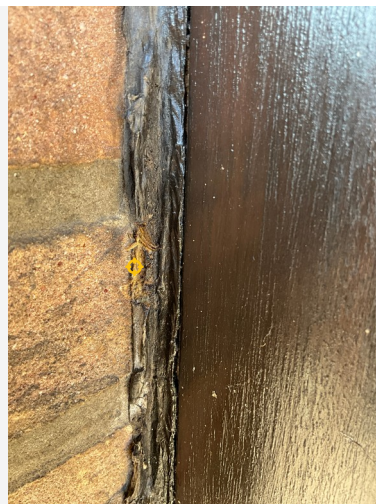
| Eindbeoordeling materiaalrisico | Verhoogd materiaalrisico en/of verhoogde kans op vezelvrijgave |

| Asbestsoort (vezeltype) | Alleen chrysotiel |
| Toestand van het materiaal | Zwaar beschadigd, zwaar verweerd |

| # | Type | Referentie | Resultaat |
|---|---|---|---|
| 4.1 | Puntmonster | Monster4 mastiek kader-muur | Chrysotiel |

| Opmerking | <p>Deze oppervlakte, volumes en gewichten zijn niet gemeten, maar geschat op basis van een benadering van de aanwezige mastiek (de opgegeven hoeveelheden mogen niet gebruikt worden als maatstaf voor heffingen).</p> <p>Het betreft de mastiek die gebruikt is bij de houten ramen aan de buitenzijde van het huis</p> |

Verwijderen

- Verwijder dit asbestmateriaal zo snel mogelijk. Volg de toestand goed op.

- Eenvoudige handelingen: mag via doe-het-zelf of door werknemer(s) met opleidingsattest eenvoudige handelingen  
Raadpleeg de actuele wetgeving op de website van OVAM. Onder strikte voorwaarden is het eventueel toegestaan om deze toepassing zelf te verwijderen.
- Eenvoudige handelingen: enkel door erkend asbestverwijderaar  
Hoewel deze eventueel door eenvoudige handelingen verwijderd kunnen worden, adviseer ik als deskundige om de verwijdering te laten uitvoeren door een erkende asbestverwijderaar. Dit garandeert de veiligheid van zowel de bewoners als de burelen

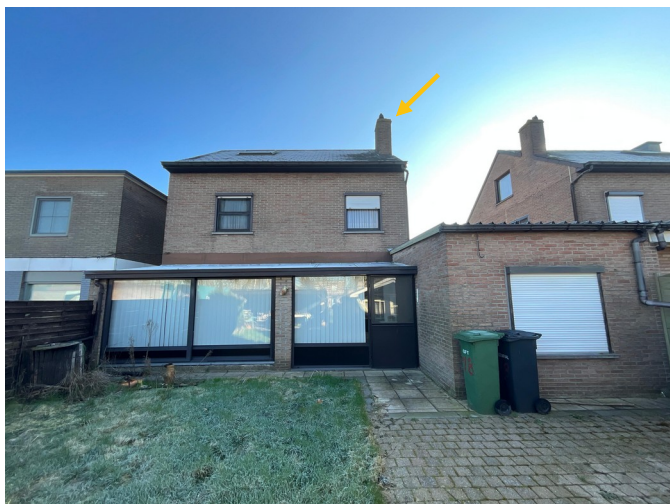
**Reden:** Het te onderzoeken materiaal situeert zich hoger dan 3,50 m te rekenen vanaf een veilige ondergrond

**Uitleg van de asbestdeskundige:** Het rookgaskanaal is niet beoordeeld. Aan de binnenzijde is de kachel aangesloten. Aan de buitenzijde is het hoger dan 3,5 meter om de schoorsteen te inspecteren. Het is niet zichtbaar of er een asbestverdacht rookgaskanaal aanwezig is in de schoorsteen. Conform ons inspectieprotocol mogen wij een beperking inroepen voor hoogtes hoger dan 3,5 m. Indien men dit wil laten onderzoeken, dient er een nieuwe afspraak gemaakt te worden en moet er een hoogtewerker voorzien worden, evenals iemand die bevoegd is om deze te bedienen en eventueel een techniek die de al dan niet aanwezige schouwhoed kan afnemen en weer terugplaatsen.

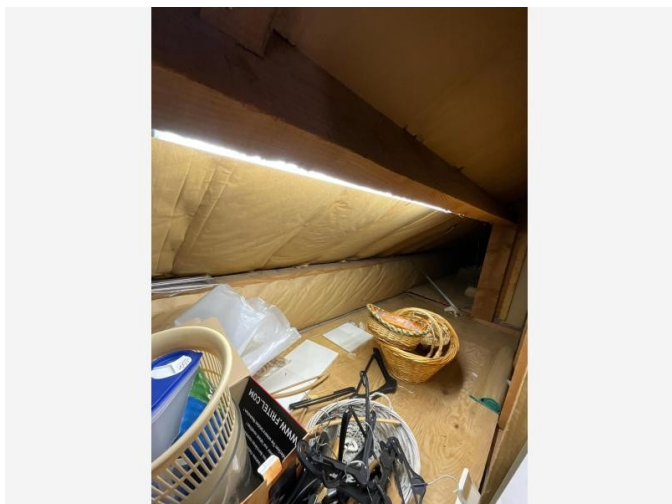
**Reden:** Het te onderzoeken materiaal situeert zich hoger dan 3,50 m te rekenen vanaf een veilige ondergrond

**Uitleg van de asbestdeskundige:** Het onderdak is niet waarneembaar vanwege de hoogte, die meer dan 3,5 meter bedraagt. Door de afwerkingsgraad aan de binnenzijde van de bovenste verdieping is het onderdak niet zichtbaar of inspecteerbaar. Alleen destructief onderzoek kan bepalen of het onderdak al dan niet asbesthoudend is (type menuiserite).

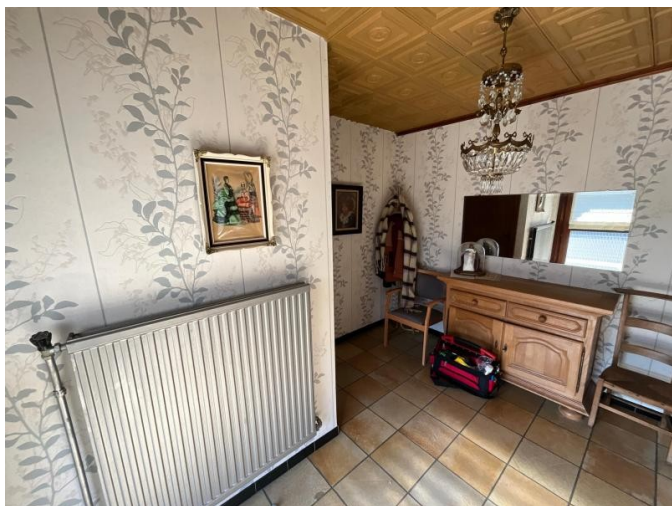
Bij het zetten van de tegels kan er asbesthoudende tegellijm gebruikt zijn. Deze zitten achter de tegels. Omdat wij geen destructieve methoden mogen toepassen, hebben we visueel aan de buitenzijde geen tegellijm kunnen vaststellen. Bij renovaties of sloop is een destructief onderzoek naar deze tegellijm echter noodzakelijk, aangezien de kans groot is dat ze asbesthoudende tegellijm bevatten.

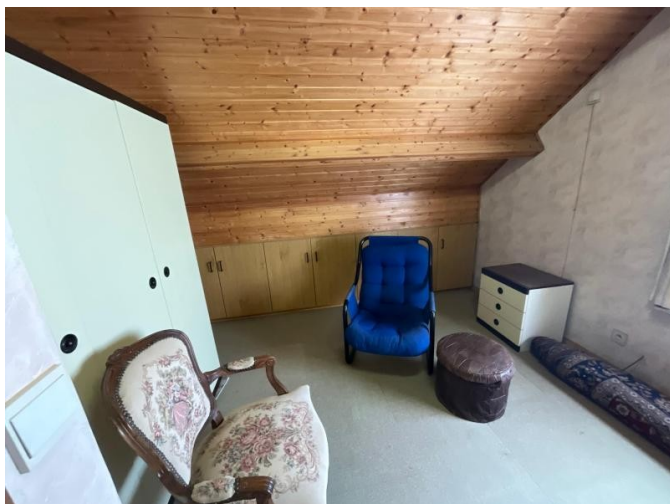
Er werden voorzetwanden (valse muren) aangebracht. Als deskundige kan ik geen uitspraak doen over eventuele asbestverdachte toepassingen die aanwezig zijn of verborgen zitten achter de voorzetwanden. Bij renovaties, sloop of verbouwingen is het aan te raden een destructieve asbestinventaris op te stellen voor deze ruimtes.
