# Asbestinventarisatattest

Vierweegsestraat 71, 9032 Gent

Attestnummer : 20250207-000353.000

Uitgegeven op : 07.02.2025

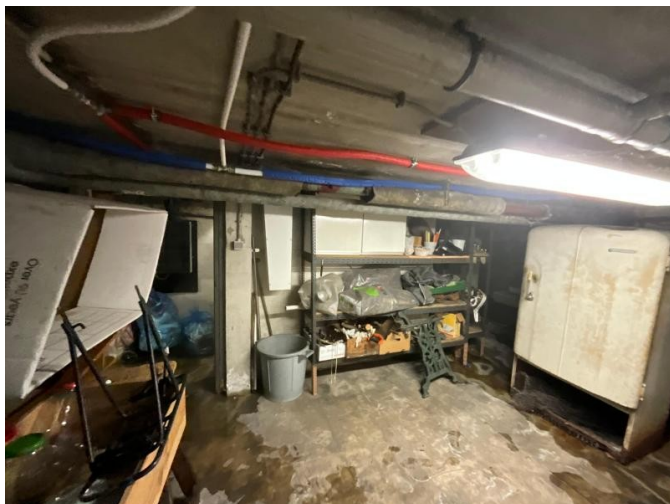
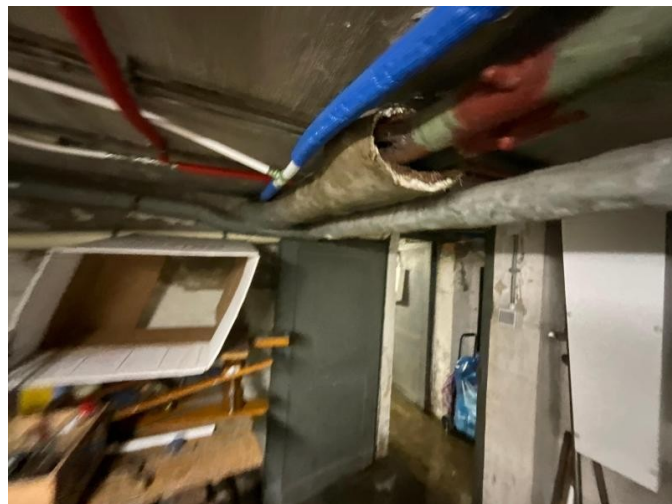
| Eindbeoordeling materiaalrisico | Hoog materiaalrisico en/of hoge kans op vezelvrijgave |

| Gebondenheid | Categorie 2: niet-hechtgebonden met matrix |
| Asbestsoort (vezeltype) | Amfibool aanwezig, uitgezonderd crocidoliet |
| Toestand van het materiaal | Matig beschadigd, matig verweerd |

| Beschrijving | 404. Chauffagebuizen. |
| Asbestmateriaal | In-situ afwerkingslagen - Thermische isolatie |
| Hoeveelheid (lengte - omtrek - dikte - aantal) | <ul style="list-style-type: none"><li>• 30,00 m - 25,00 cm - 2,00 cm - 1 stuk</li></ul> |

**Dringend verwijderen**

- Verwijder dit asbestmateriaal zo snel mogelijk. Volg de toestand goed op.

- Hermetische zone (erkend asbestverwijderaar)  
Het asbesthoudend gips zal verbrokkelen waardoor op (korte) termijn asbestvezels vrijkomen. Gipsisolatie dient te worden verwijderd van de chauffagebuizen door een erkende asbestverwijderaar. Om geen asbestcontaminatie in het gehele gebouw te veroorzaken dient via een professionele procedure een onderdrukzone te worden geïnstalleerd om contaminatie in het gehele gebouw te vermijden.

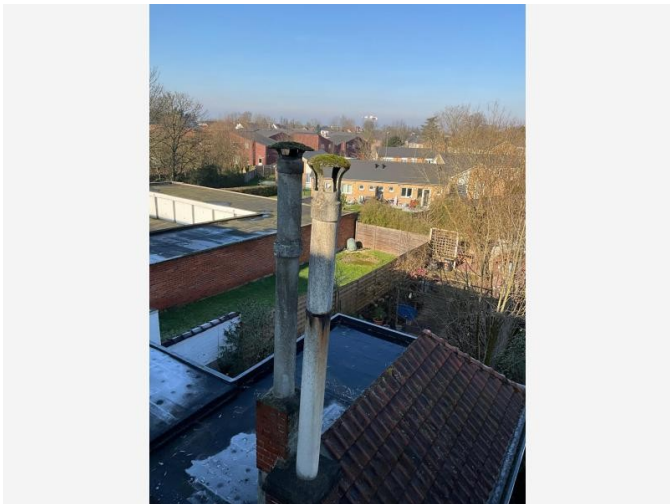
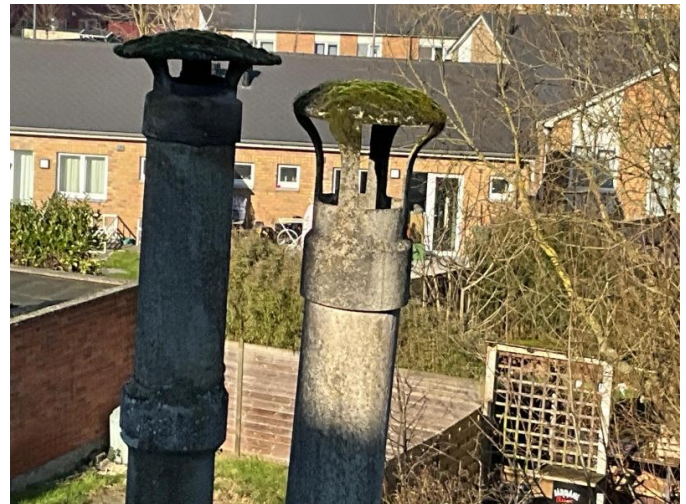
| Eindbeoordeling materiaalrisico | Verhoogd materiaalrisico en/of verhoogde kans op vezelvrijgave |

| Asbestsoort (vezeltype) | Crocidoliet aanwezig |
| Toestand van het materiaal | Matig beschadigd, matig verweerd |

| Beschrijving | 903. Dak: schouwpijp + schouwhoed |
| Asbestmateriaal | Rookgaskanaal |

Verwijderen

- Verwijder dit asbestmateriaal zo snel mogelijk. Volg de toestand goed op.

- Eenvoudige handelingen: mag via doe-het-zelf of door werknemer(s) met opleidingsattest eenvoudige handelingen  
Indien u dit als doe-het-zelfer zelf wenst te verwijderen dient u de nodige voorzorgsmaatregelen te nemen:

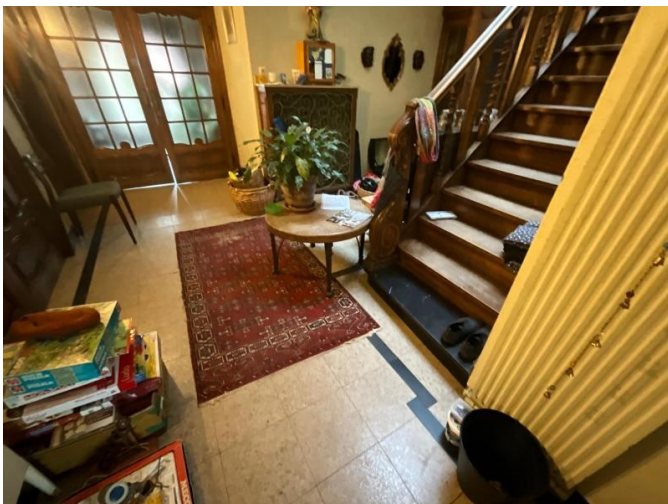
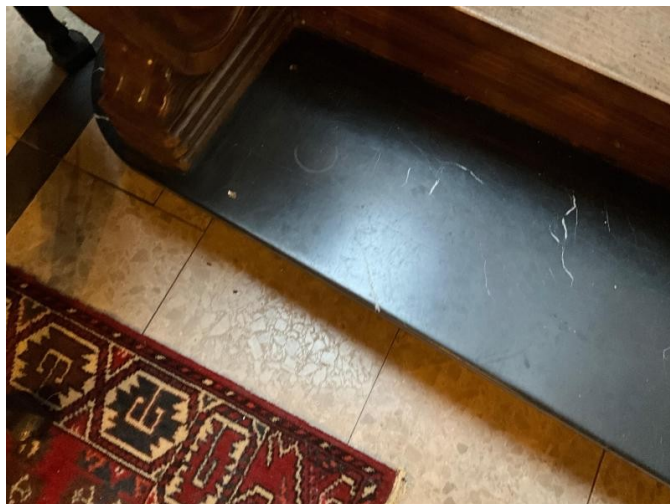
| Eindbeoordeling materiaalarisico | Laag materiaalarisico en/of verlaagde kans op vezelvrijgave |

| Asbestsoort (vezeltype) | Alleen chrysotiel |
| Toestand van het materiaal | Licht beschadigd, licht verweerd. Intact calciumsilicaatmateriaal of categorie III 'gebondenheid' |

| Beschrijving | 302. Vloeren: deurdorpels. |

Zorgvuldig beheren

- Zorg voor een veilig beheer. Vermijd het beschadigen van het asbestmateriaal. Controleer de toestand jaarlijks op wijzigingen.

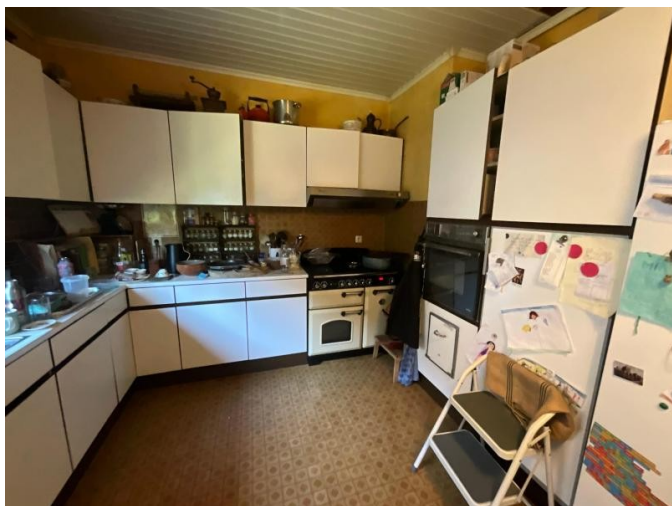
De vloer zou asbesthoudend kunnen zijn, evenals de lijm. Wegens het niet-destructieve karakter van de opdracht kon dit niet worden onderzocht. Hierdoor wordt er aangewezen om dit bij grondige renovaties verder te onderzoeken met eventuele staalnames.

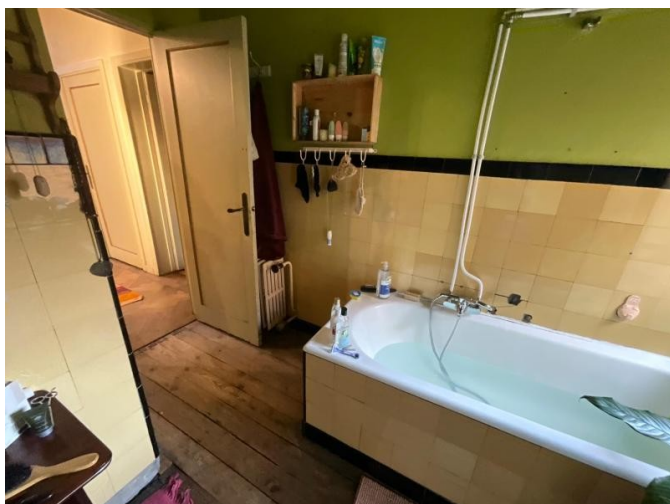
## Fiche 5: 1011. faiancetegels en tegellijm in toilet, badkamer en keuken

De tegels, als ook de bevestigingslijm kunnen asbesthoudend zijn. Bij sloop of grondige werken en bij het (plaatselijk) verwijderen van deze tegels wordt aangeraden steeds bijkomende stalen te laten nemen van de lijm indien deze wordt aangetroffen en van de tegels.

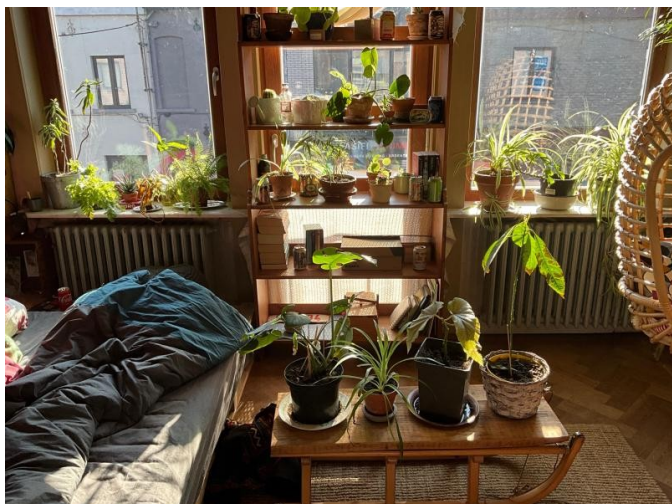
Deze radiatoren bestaan uit separate samengevoegde elementen. Tussen deze elementen kunnen asbesthoudende geperste dichtingsringen verwerkt zijn. Enkel bij ontmanteling van deze radiatoren is er risico op het vrijkomen van asbestvezels en desgevallend wordt advies gegeven om deze door een gespecialiseerde firma te laten onderzoeken voordat deze gerecycleerd worden. Indien deze radiatoren naar het containerpark worden gebracht, dienen ze in de asbesthoudende container te worden gedeponeerd.

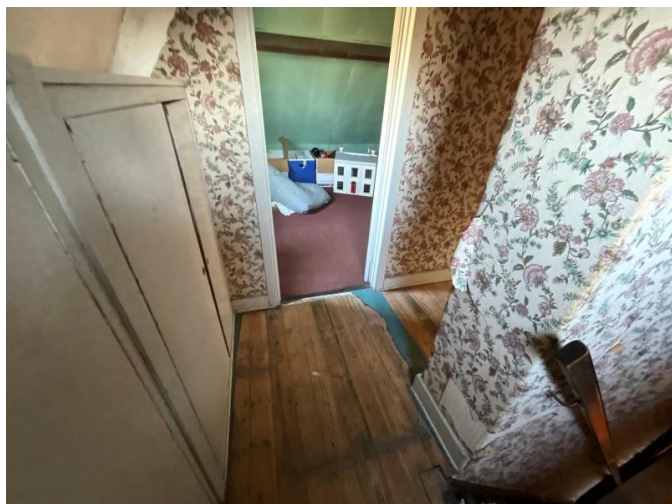
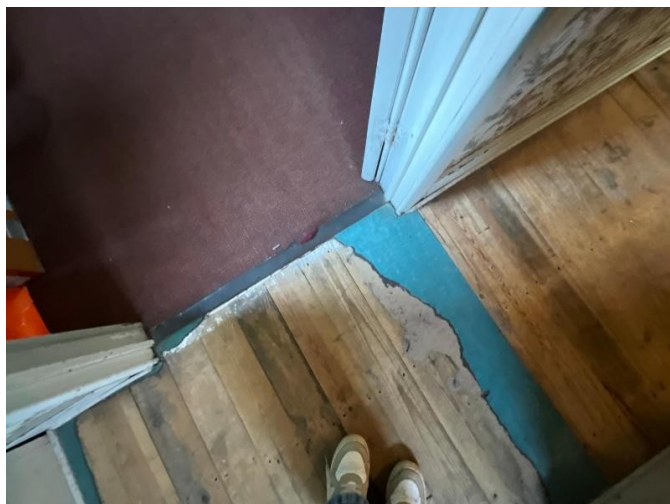
## Fiche 7: 303. Vloeren: Vloerzeil.

Geen asbest

| # | Type | Referentie | Resultaat |
|---|---|---|---|
| 7.1 | Puntmonster | 303G | Geen asbest |
| 7.2 | Puntmonster | 303K | Geen asbest |

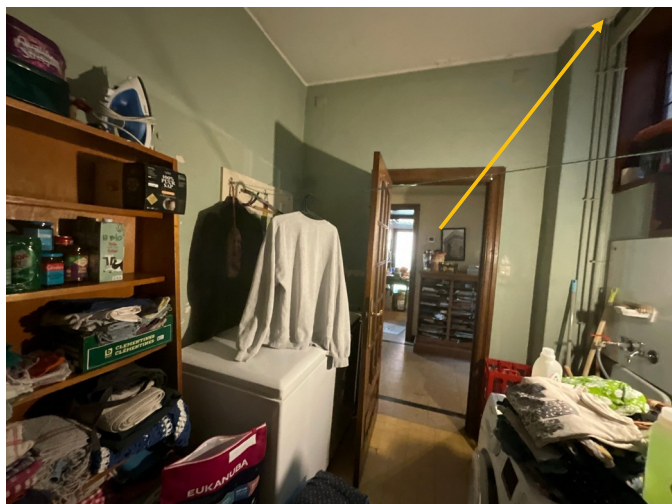
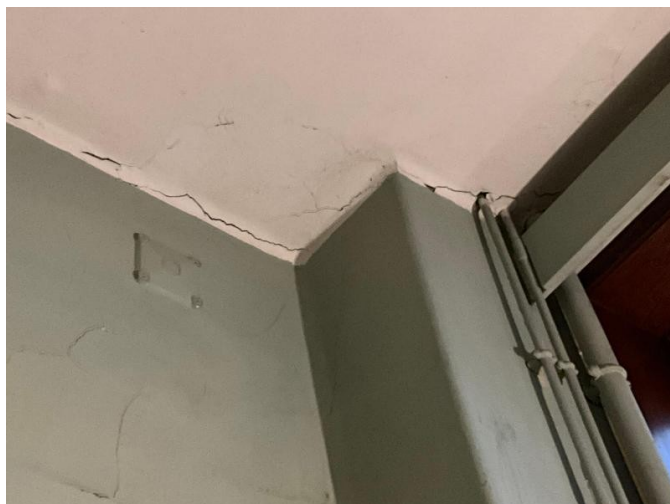
## Fiche 8: 201. Plafonds: pleisterwerk.

Geen asbest

| # | Type | Referentie | Resultaat |
|---|---|---|---|
| 8.1 | Mengmonster | 201 | Geen asbest |

| Opmerking | <p>De opgegeven oppervlaktes zijn indicatief.</p> <p>De vaststelling dat de plafonds asbestveilig zijn, is gebaseerd op een beperkt aantal monsterstalen welke door een erkend labo werden geanalyseerd. Daardoor geeft dit vooral een indicatie van de algemene asbestveilige toestand. De stalen werden afgenomen in de volgende ruimtes: droge ruimte, natte ruimte, traphal en stooklokaal, behalve bij gebrek aan origineel nat aangebracht pleisterwerk. Bij sloop of grondige werken en bij het (plaatselijk) verwijderen van het pleisterwerk wordt aangeraden steeds bijkomende stalen te nemen van elk plafond.</p> <p>In de stookruimte = garage ontbrak pleister aan plafond, waardoor er in deze ruimte geen staal werd genomen.</p> |

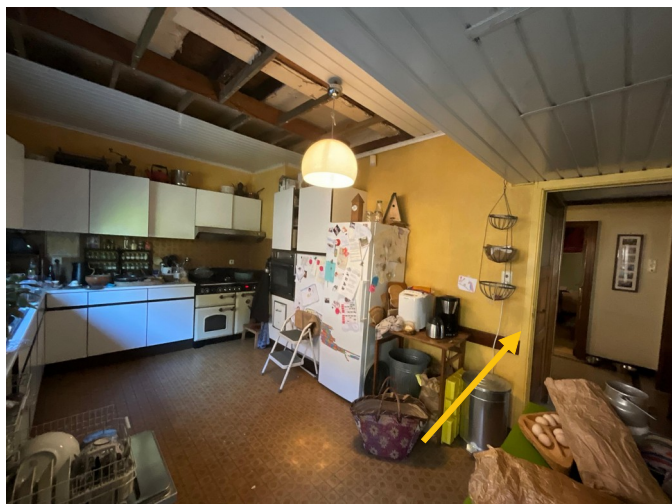
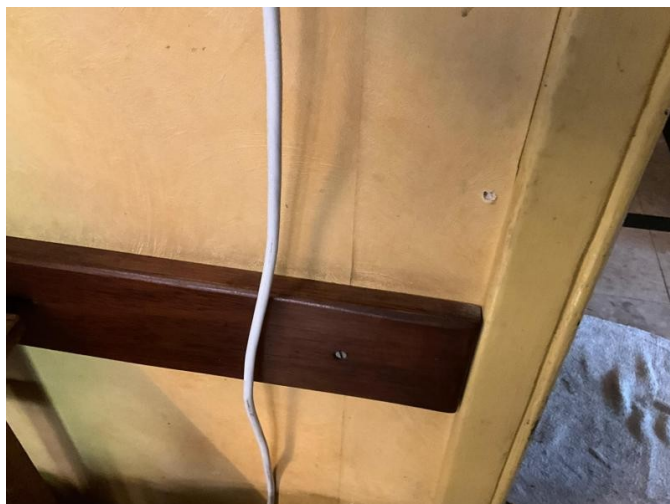
## Fiche 9: 101. Wanden: pleisterwerk.

Geen asbest

| # | Type | Referentie | Resultaat |
|---|---|---|---|
| 9.1 | Mengmonster | 101 | Geen asbest |

| Opmerking | <p>De opgegeven oppervlaktes zijn indicatief.</p> <p>De vaststelling dat de wanden asbestveilig zijn, is gebaseerd op een beperkt aantal monsterstalen welke door een erkend labo werden geanalyseerd. Daardoor geeft dit vooral een indicatie van de algemene asbestveilige toestand. De stalen werden afgenomen in de volgende ruimtes: droge ruimte, natte ruimte, traphal en stooklokaal, behalve bij gebrek aan origineel nat aangebracht pleisterwerk. Bij sloop of grondige werken en bij het (plaatselijk) verwijderen van het pleisterwerk wordt aangeraden steeds bijkomende stalen te nemen van elke muur.</p> <p>In de stookruimte = gargage ontbrak pleisterwerk aan de wanden, waardoor er geen staal kon worden genomen.</p> |

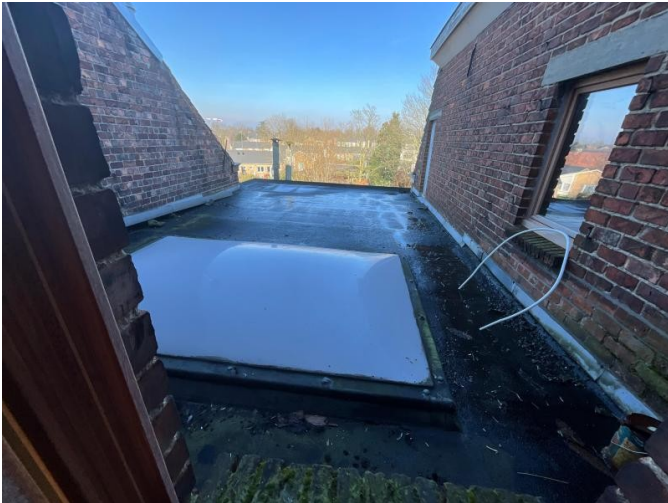
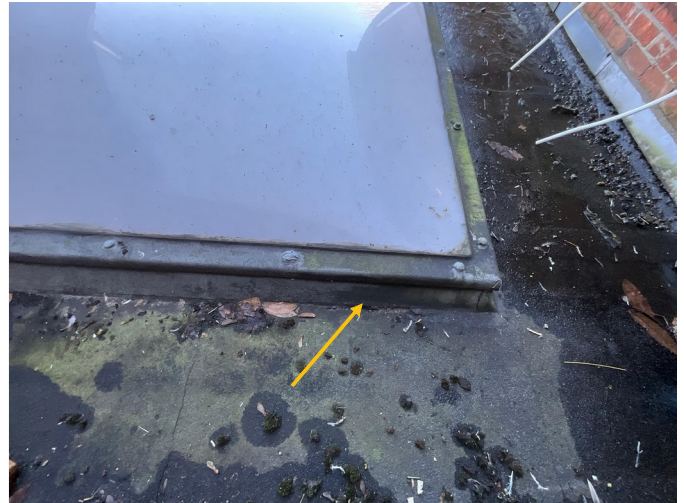
## Fiche 10: 904. Dak: roofing.

Geen asbest
