# Asbestinventarisatetest

Keylandstraat 1B, 9400 Ninove

Attestnummer : 20250314-000005.000

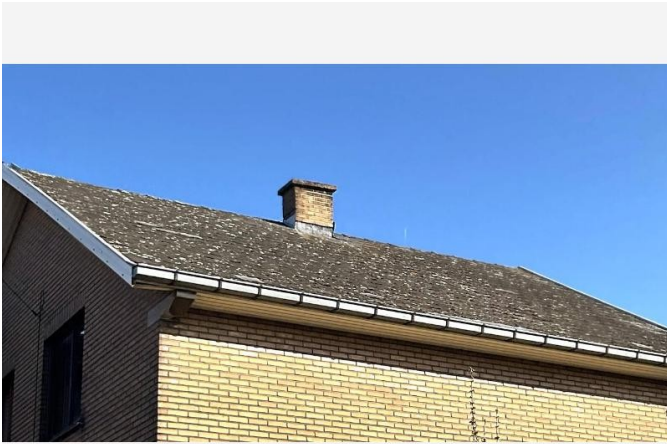
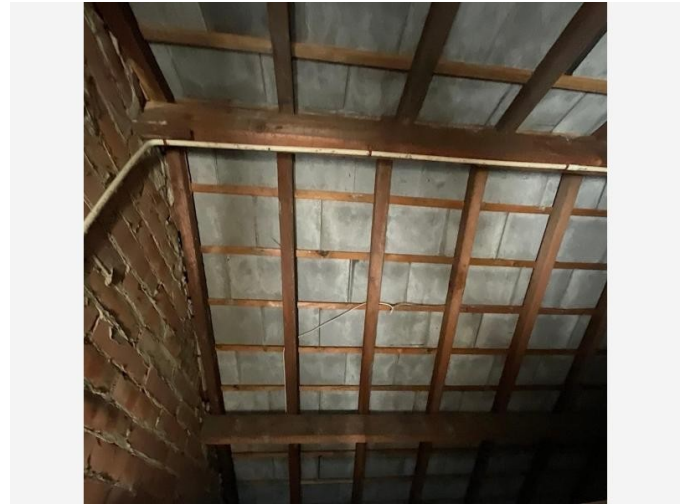
Het asbestmateriaal valt onder de mijlpaal van 2034.

**Dringend verwijderen**

| Eindbeoordeling materiaalrisico | Hoog materiaalrisico en/of hoge kans op vezelvrijgave |
| Opmerking | Let op voor leien die eventueel zouden loskomen. (genageld) |

| Asbestsoort (vezeltype) | Crocidoliet aanwezig |
| Toestand van het materiaal | Matig beschadigd, matig verweerd |

- Zorg voor een veilig beheer. Vermijd het beschadigen van het asbestmateriaal. Controleer de toestand jaarlijks op wijzigingen.
- Hemelwater dat afspoelt van asbestcement daken of gevels kan asbestdeeltjes bevatten. Gebruik het enkel voor gesloten circuits (bv. spoelen toiletten). Reinig na het vervangen van het dak of de gevel de dakgoten en regenwaterput of -ton om asbesthoudend sediment of slib te verwijderen

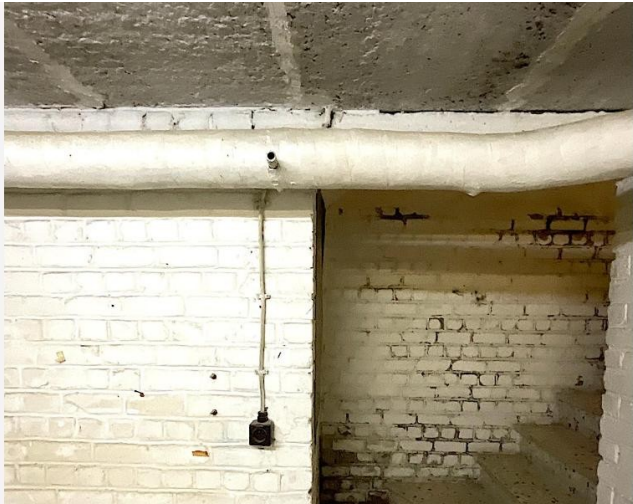
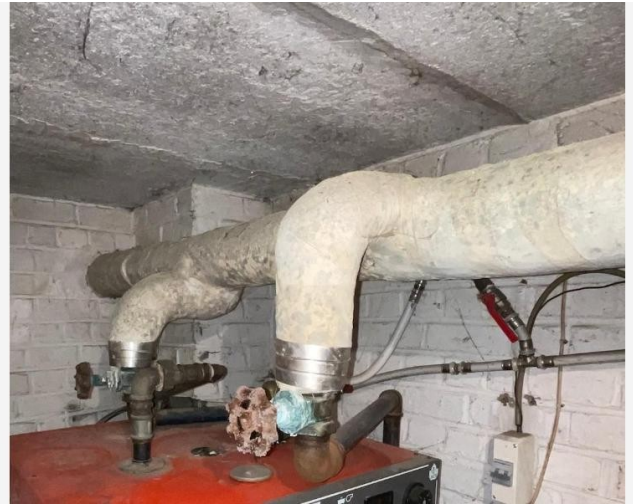
Het asbestmateriaal valt onder de mijlpaal van 2034.

**Dringend verwijderen**

| Eindbeoordeling materiaalrisico | Hoog materiaalrisico en/of hoge kans op vezelvrijgave |

| Asbestsoort (vezeltype) | Crocidoliet aanwezig |
| Asbestconcentratie | Hoog ( $\geq 50\%$ ) |
| Toestand van het materiaal | Matig beschadigd, matig verweerd |

- Verwijder dit asbestmateriaal zo snel mogelijk. Volg de toestand goed op.
- Voer bijkomende staalname(s) uit.

- **Hermetische zone (erkend asbestverwijderaar)**  
Deze toepassing kan/mag enkel worden verwijderd door een erkend asbestverwijderaar in hermetische zone, indien via staalnames is aangetoond dat deze toepassing effectief asbest bevat.

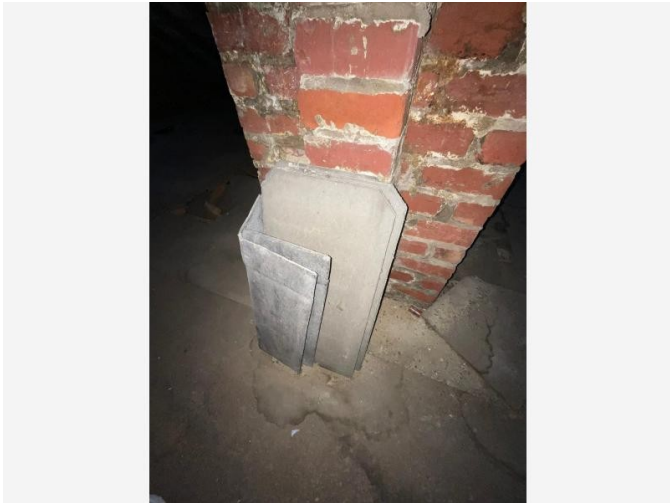
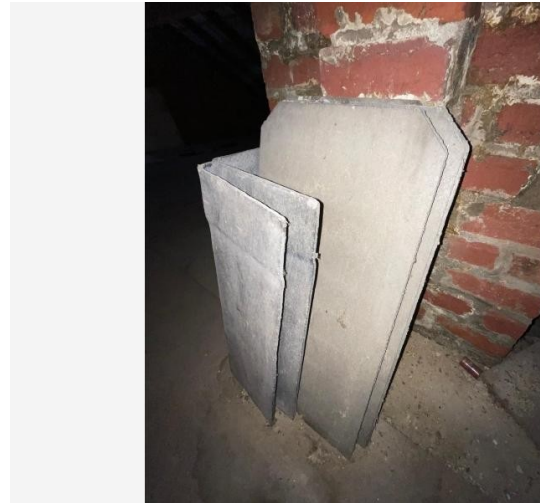
| Opmerking | Het gewicht is een beredeneerde schatting, waaraan geen rechten worden verleend. Er wordt aangenomen dat deze toepassing asbest bevat, tot het tegendeel is bewezen. |

Vermijd stof door het asbest te bevochtigen of te fixeren. Dat doet u door water te vernevelen of door een aangepast fixeermiddel te gebruiken. U vindt zo een fixeermiddel in de gespecialiseerde bouwhandel.

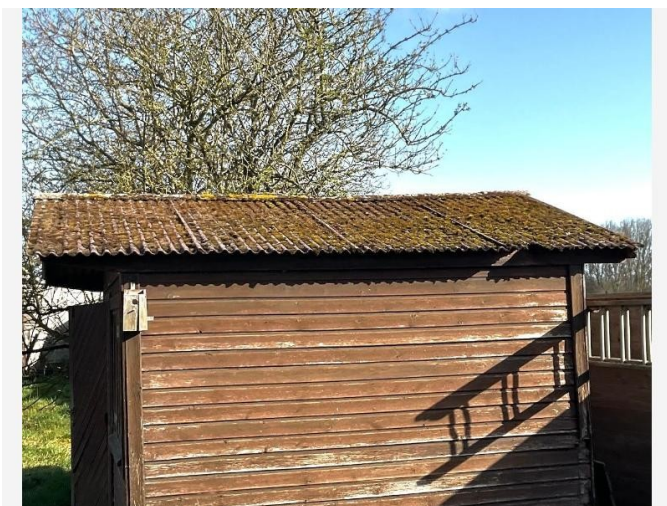
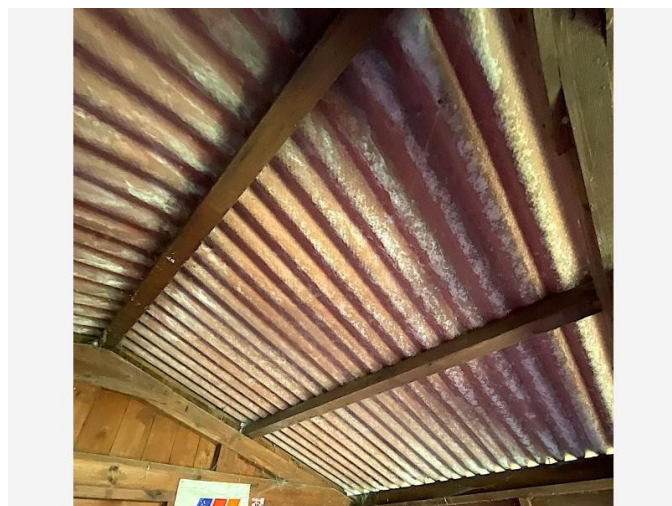
| Opmerking | Het reinigen onder hoge druk en bij aanwezigheid van, is het ontmossen van deze toepassing is niet toegestaan. Crocidoliet is een aanname bij gebrek aan staalname. Een staalname kan een andere asbestsoort met zich meebrengen en de risico beoordeling beïnvloeden. |

Vermijd stof door het asbest te bevochtigen of te fixeren. Dat doet u door water te vernevelen of door een aangepast fixermiddel te gebruiken. U vindt zo een fixermiddel in de gespecialiseerde bouwhandel. Gebruik alleen handwerktuigen, zoals een schroevendraaier of een handzaag. Vermijd krachtige mechanische werktuigen zoals boor- en schuurmachines, zaag- en slijpschijven: die kunnen asbestvezels losmaken en asbeststof in de lucht brengen. Om vastgeroeste bouten door te zagen of te slijpen kunt u uitzonderlijk en heel kort een mechanisch hulpmiddel gebruiken. Doe dat alleen als u zeker bent dat u het eigenlijke asbestmateriaal niet zal raken.

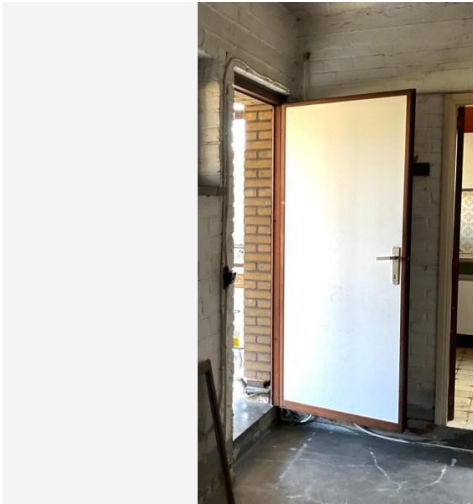
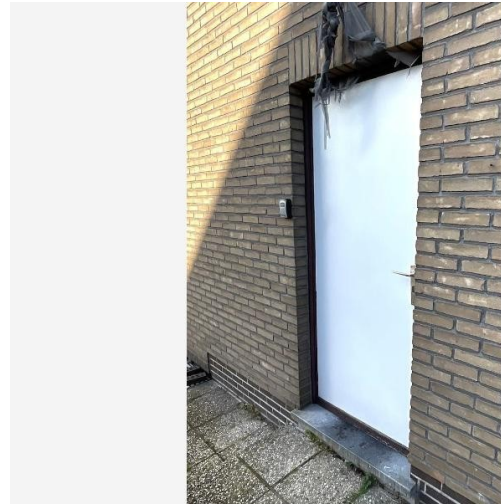
| Opmerking | Crocidoliet is een aanname bij gebrek aan staalname. Een staalname kan een andere asbestsoort met zich meebrengen en de risico beoordeling beïnvloeden. |

Vermijd stof door het asbest te bevochtigen of te fixeren. Dat doet u door water te vernevelen of door een aangepast fixeermiddel te gebruiken. U vindt zo een fixeermiddel in de gespecialiseerde bouwhandel. Gebruik alleen handwerktuigen, zoals een schroevendraaier of een handzaag. Vermijd krachtige mechanische werktuigen zoals boor- en schuurmachines, zaag- en slijpschijven: die kunnen asbestvezels losmaken en asbeststof in de lucht brengen. Om vastgeroeste bouten door te zagen of te slijpen kunt u uitzonderlijk en heel kort een mechanisch hulpmiddel gebruiken. Doe dat alleen als u zeker bent dat u het eigenlijke asbestmateriaal niet zal raken.

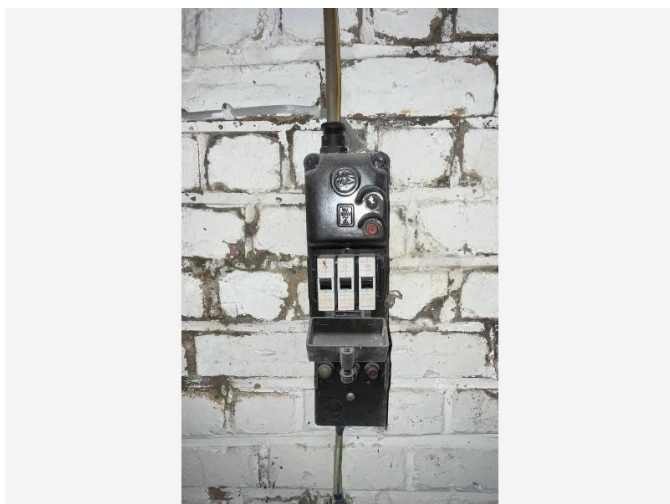
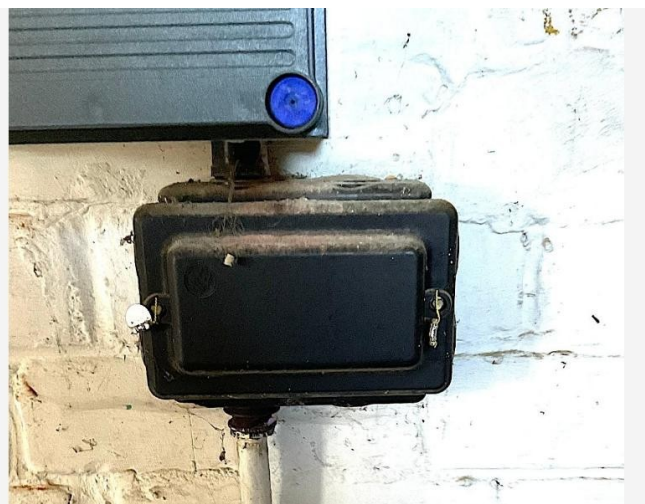
# Fiche 10: Bakeliet stopcontacten, lichtarmaturen en/of schakelaars

| Opmerking | De oppervlakte is niet opgemeten. Deze is een gemiddelde schatting voor alle aanwezige componenten. |

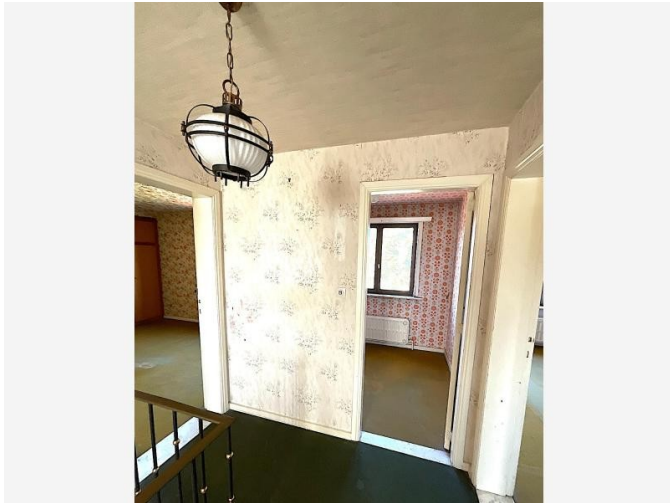
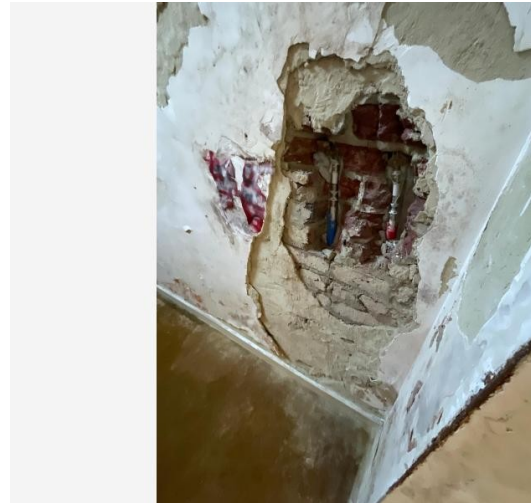
## Fiche 16: Beploistering van de muren

Geen asbest
