Asbestinventarisatetest

Hoevenstraat 16B, 3680 Maaseik

Attestnummer : 20240608-000087.000

Uitgegeven op : 08.06.2024

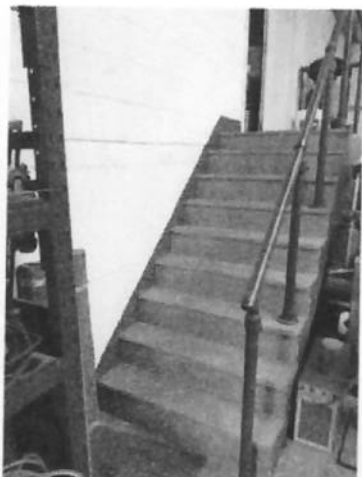
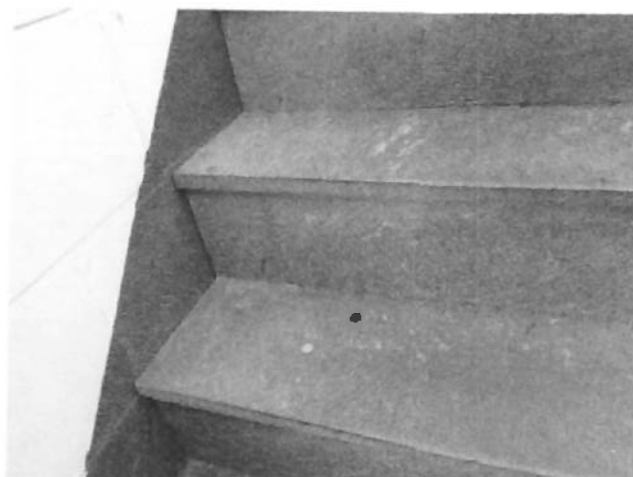
Fiche 1: Trap naar lager gelegen gedeelte magazijn

Eindbeoordeling materiaalisico	Verhoogd materiaalisico en/of verhoogde kans op vezelvrijgave
--------------------------------	---

Gebondenheid	Categorie 1: hechtgebonden in oorsprong
Asbestsoort (vezeltype)	Crocidoliet aanwezig
Asbestconcentratie	Laag (< 50%)
Afschermingsgraad van het gehele materiaal	Geheel of deels (ook) vrij aan binnenluchtstromen
Toestand van het materiaal	Licht beschadigd, licht verweerd. Intact materiaal type Pical – asbestboard of categorie III 'gebondenheid'

Beschrijving	Trap naar lager gelegen gedeelte magazijn
Omgeving	Binnen
Primaire drager	Vloer
Asbestmateriaal	Deksteen, muurkap - Vol
Bindmiddel van asbestmateriaal	Cement

Gebondenheid op basis van bindmiddel	Hecht
Hoeveelheid (oppervlakte - dikte - aantal)	• 0,30 m ² - 2,00 cm - 18 stuks
Totaal volume	0,108 m ³
Eenvoudig bereikbaar	Ja
Bevestigingswijze	• Geklemd
Identificatiemethode	Vaststelling zonder monsternamen
Destructieve handeling voor identificatie	Nee
Opmerking	Zowel trede als opkant zijn van asbesthoudend materiaal van de trap naar het lager gelegen magazijn.

- Zorg voor een veilig beheer en verwijder dit asbestmateriaal wanneer het bij werken eenvoudig bereikbaar wordt. Controleer de toestand jaarlijks op wijzigingen.

- Eenvoudige handelingen: mag via doe-het-zelf of door werknemer(s) met opleidingsattest eenvoudige handelingen
In binnenruimtes mag u alleen hechtgebonden asbest verwijderen dat niet beschadigd is. Dat betekent dat het materiaal volledig intact is en er geen vrije asbestvezels zichtbaar zijn.

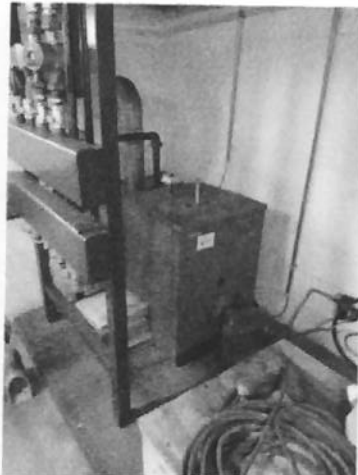
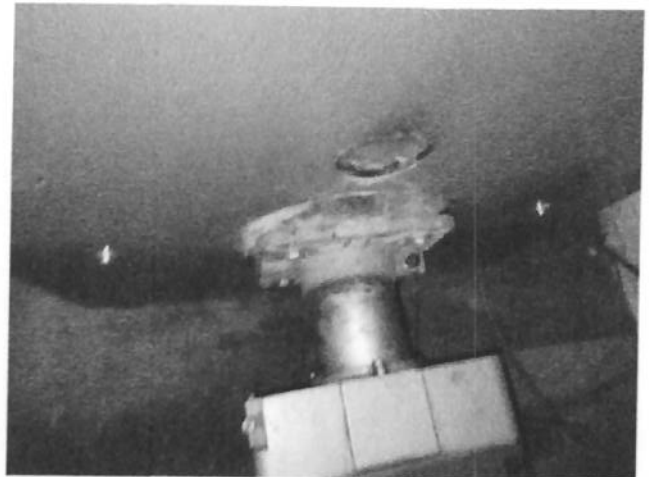
Fiche 2: Pakking CV-ketel

Eindbeoordeling materiaalrisico	Verhoogd materiaalrisico en/of verhoogde kans op vezelvrijgave
---------------------------------	--

Gebondenheid	Categorie 1: hechtgebonden in oorsprong
Asbestsoort (vezeltype)	Crocidoliet aanwezig
Asbestconcentratie	Laag (< 50%)
Afschermingsgraad van het gehele materiaal	Geheel of deels (ook) vrij aan binnenluchtstromen
Toestand van het materiaal	Licht beschadigd, licht verweerd. Intact materiaal type Pical – asbestboard of categorie III 'gebondenheid'

Beschrijving	Pakking CV-ketel
Omgeving	Binnen
Primaire drager	Ruimteverwarming
Asbestmateriaal	Pakking, dichting
Bindmiddel van asbestmateriaal	Bitumen (roofing, teer, asfalt)
Gebondenheid op basis van bindmiddel	Hecht
Hoeveelheid (gewicht - aantal)	• 0,05 kg - 1 stuk
Totaal gewicht	0,05 kg
Eenvoudig bereikbaar	Ja
Bevestigingswijze	• Geklemd
Identificatiemethode	Vaststelling zonder monstername

Destructieve handeling voor identificatie	Nee
Opmerking	De pakking aan de CV-ketel is mogelijk asbesthoudend. De CV-ketel + de brander hebben beiden bouwjaar 1990.

- Zorg voor een veilig beheer en verwijder dit asbestmateriaal wanneer het bij werken eenvoudig bereikbaar wordt. Controleer de toestand jaarlijks op wijzigingen.

- Eenvoudige handelingen: mag via doe-het-zelf of door werknemer(s) met opleidingsattest eenvoudige handelingen
Asbesthoudende dichtingen of pakkingen mag u als particulier of zelfstandige zelf verwijderen, ongeacht of ze zich binnen of buiten bevinden.

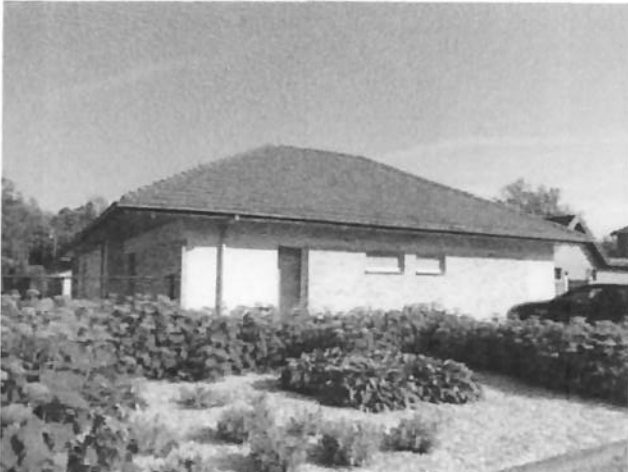
Fiche 3: Woning is van bouwjaar 2004

Bouwjaar: 2004

Constructies gebouwd vanaf 2001 moeten niet onderzocht worden

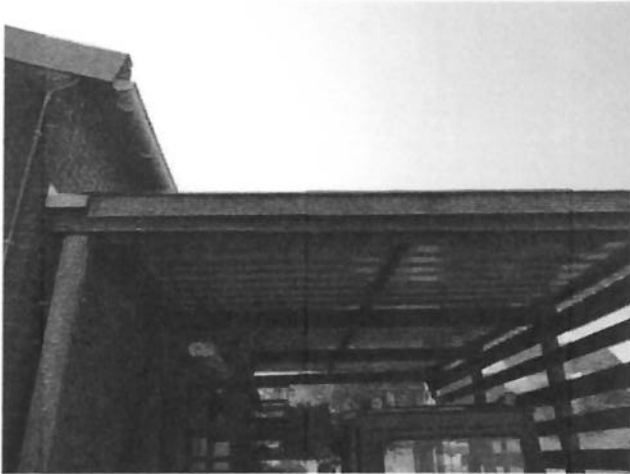
Fiche 4: Metalen platen afdak

Metalen golfplaten afdak tegen het magazijn links achteraan.

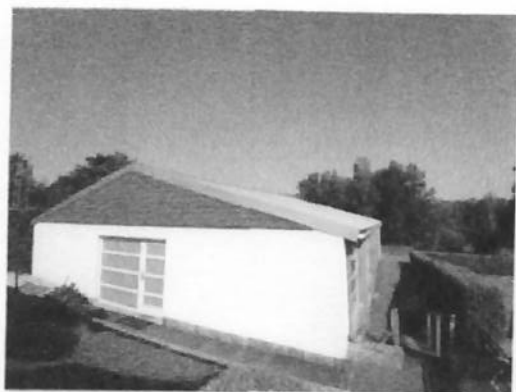
Fiche 5: Dak magazijn: metalen platen

Het dak van het magazijn bestaat uit metalen platen.

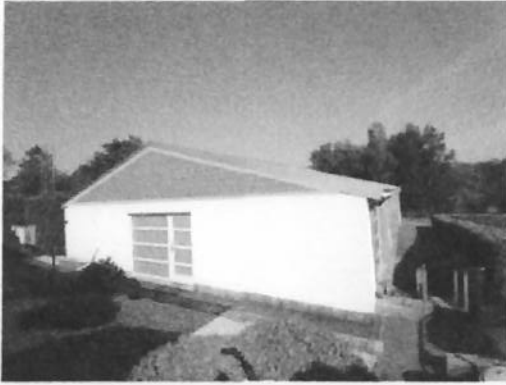
Fiche 6: Leien voorgevel magazijn

Leien hebben kenmerk "NT"

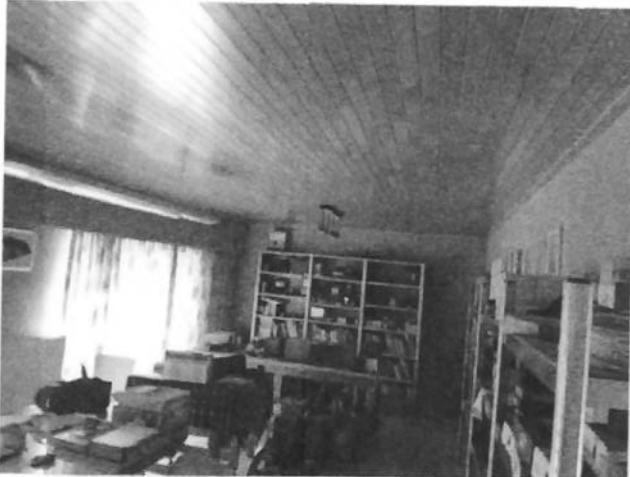
Fiche 7: Geen pleisterwerk aanwezig in het magazijn

De muren van het voorste gedeelte zijn allemaal van gyproc, ook de muren waar de tegeltjes tegen gezet zijn.

De achterste muren zijn van snelbouwblokken: geen pleisterwerk.

Nergens pleisterwerk tegen het plafond. Het voorste gedeelte: houten latjes tegen het plafond.
