# Asbestinventarisatetest

Duiventilstraat 51, 2880 Bornem

Attestnummer : 20250322-000176.000

Uitgegeven op : 22.03.2025

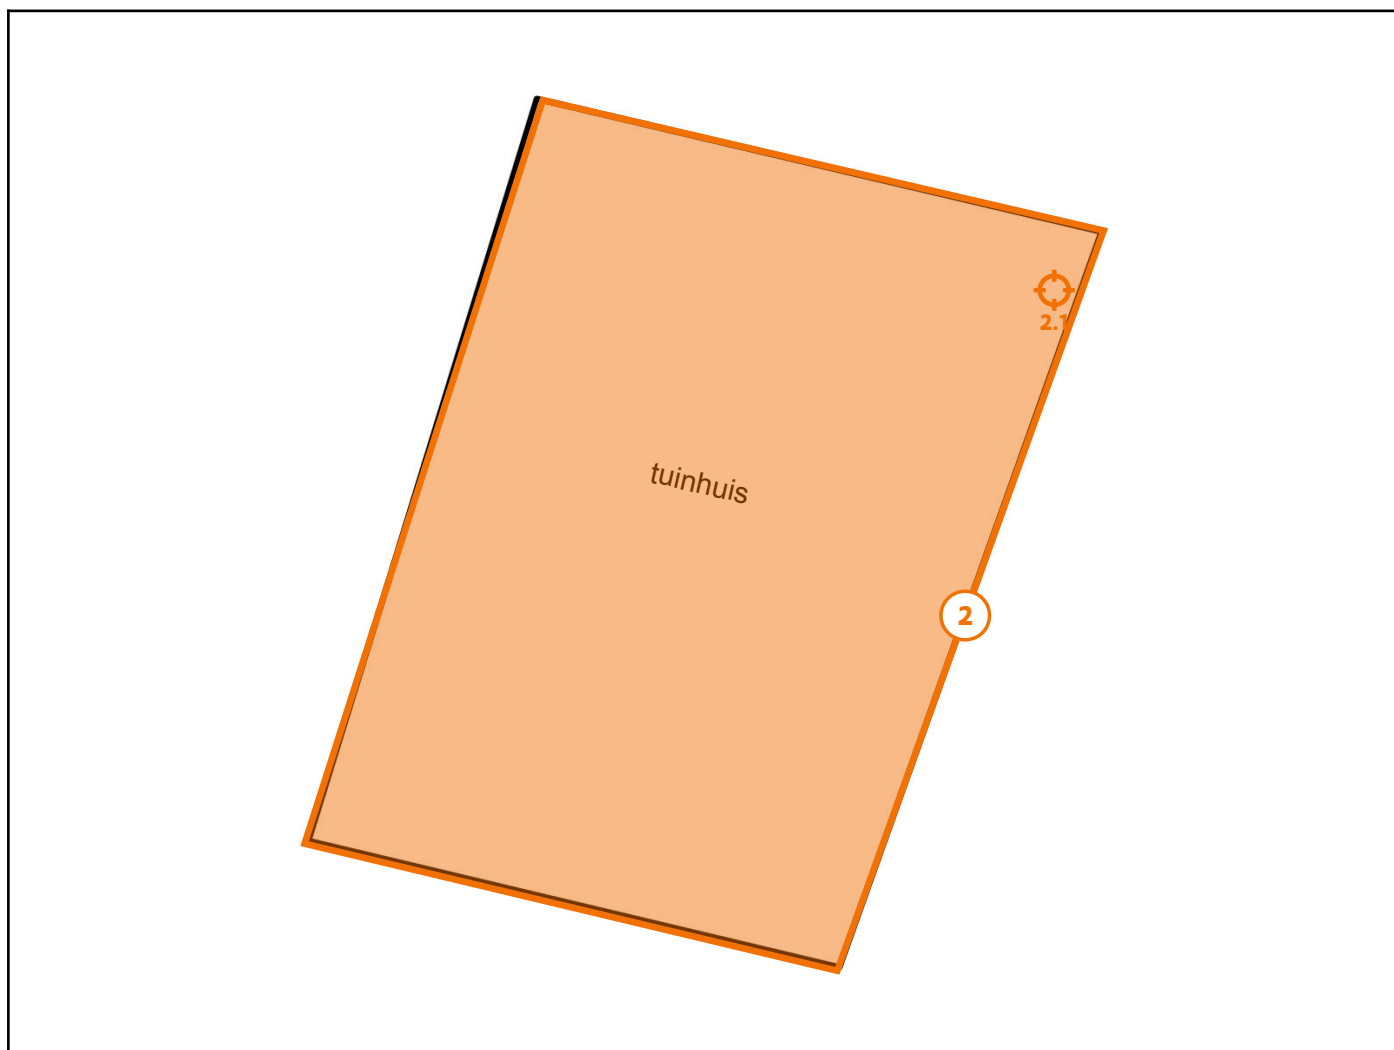
## Plan 2.1: B1 - GLV

| Beschrijving | Type | Actie |
|---|---|---|
| 2. Vloerzeil in het tuinthuis | Asbestmateriaal | <a href="#">Verwijderen</a> |

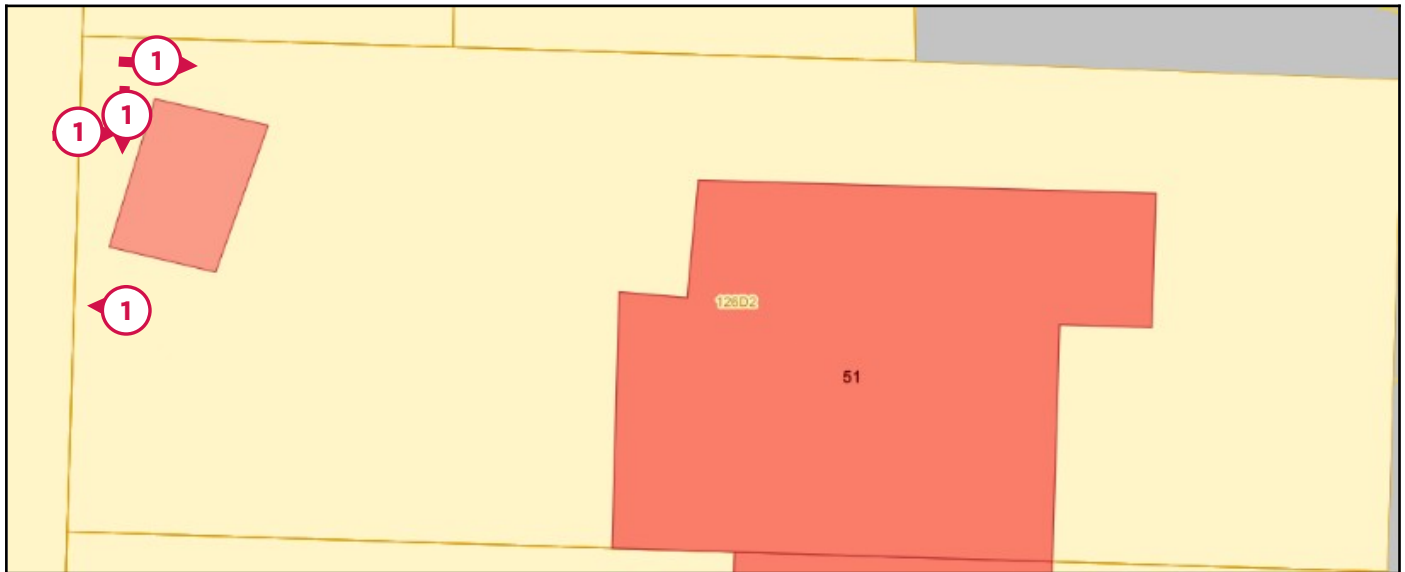
## Plan 3.1: Vaststellingen buiten de constructies

| Beschrijving | Type | Actie |
|---|---|---|
| 1. Restanten van leien, golfplaat in de tuin | Asbestmateriaal | Dringend verwijderen |

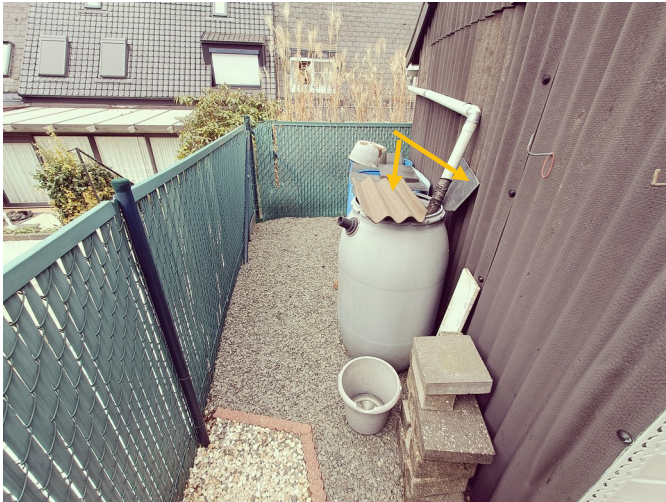
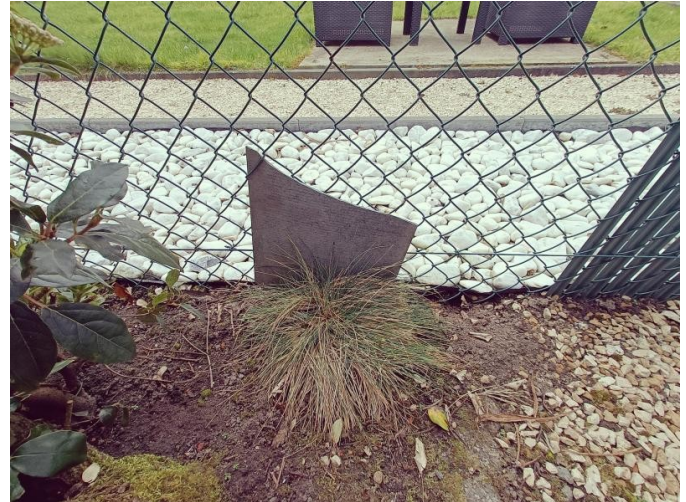
# Fiche 1: Restanten van leien, golfplaat in de tuin

Asbestmateriaal - afvalstof

Het asbestmateriaal valt onder de mijlpaal van 2040.

**Dringend verwijderen**

| Beschrijving | Restanten van leien, golfplaat in de tuin |
| Primaire drager | Bodem |
| Asbestmaterialen | <ul style="list-style-type: none"><li>Dak- en gevelbekleding - Lei, shingle</li></ul> |
| Opmerking | Asbestverdachte restanten/fragmenten van dakleien en golfplaat gesitueerd in de tuin. |

- Verwijder het asbestafval.

- Eenvoudige handelingen: mag via doe-het-zelf of door werknemer(s) met opleidingsattest eenvoudige handelingen  
Deze toepassing kan door een aannemer die over een opleidingsattest van eenvoudige handelingen beschikt of door een particulier (doe-het-zelf), verwijderd worden indien er geen verhoogd risico op vrijgave van asbestvezels (max. concentratie 0,01 vezels/cm<sup>3</sup> - CODEX Art. VI.3-54) ontstaat en de toepassing voorafgaand wordt gefixeerd/bevochtigd; de individuele elementen zonder machinale werktuigen en zonder breken of gooien 1 voor 1 losgemaakt worden; en ten slotte in gesloten verpakking weggevoerd worden naar een erkend afvalpunt (recyclagepark).

In de zone mogen geen derden en/of minderjarigen aanwezig zijn en moet elke betrokken persoon steeds gepaste persoonlijke beschermingsmiddelen (P3-gelaatsmasker + handschoenen) dragen.

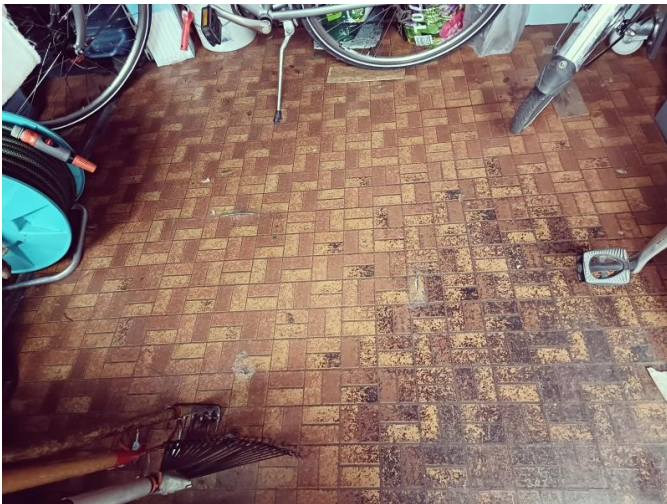
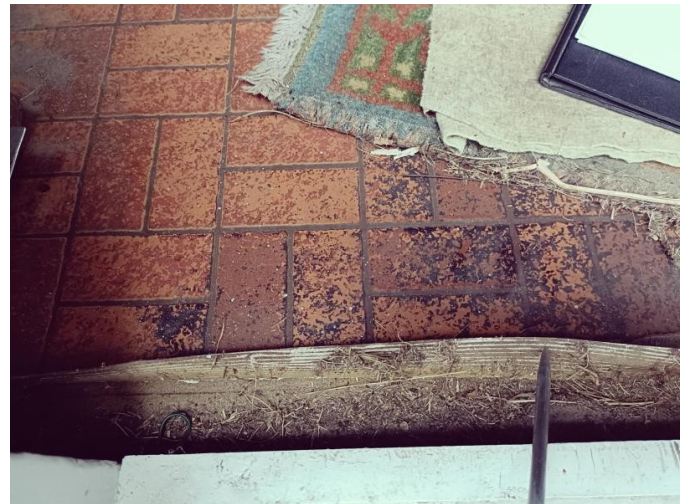
Het asbestmateriaal valt onder de mijlpaal van 2034.

Verwijderen

Belopen, reiniging en onderhoud van het vloerzeil.

| Eindbeoordeling materiaalarisico | Verhoogd materiaalarisico en/of verhoogde kans op vezelvrijgave |
| Opmerking | De toepassing vertoont een lichte graad van verwerking ten gevolge van leeftijd, weersinvloeden en beloop. |

| Gebondenheid | Categorie 2: niet-hechtgebonden met matrix |
| Asbestsoort (vezeltype) | Alleen chrysotiel |
| Asbestconcentratie | Hoog ( $\geq 50\%$ ) |
| Toestand van het materiaal | Licht beschadigd, licht verweerd. Intact calciumsilicaatmateriaal of categorie III 'gebondenheid' |

| # | Type | Referentie | Resultaat |
|---|---|---|---|
| 2.1 | Puntmonster | B1-5.1 | Chrysotiel |

| Opmerking | <p>Asbestverdachte vloerzeil met bruin tegelmotief gesitueerd in het tuinhuis.</p> <p>De vermelde oppervlakten, hoeveelheden, lengtes, volumes, maten en gewichten vormen een loutere schatting op basis van visuele inspectie en beschikbare (bouwkundige) informatie; en dienen uitsluitend ter indicatie en mogen niet worden gebruikt als maatstaf voor heffing. Er kan geen enkele juridische waarde aan worden ontleend, noch vormt deze informatie enige basis voor aansprakelijkheid of schadeclaims.</p> |

- Verwijder dit asbestmateriaal zo snel mogelijk. Volg de toestand goed op.

- Hermetische zone (erkend asbestverwijderaar)  
Deze toepassing kan enkel door een erkende asbestverwijderaar via de methodiek van hermetische zone verwijderd worden omdat verwijdering via de methodiek van eenvoudige handelingen en/of couveusezakmethode niet mogelijk is; en er automatisch een verhoogd risico op vrijgave van asbestvezels (max. concentratie 0,01 vezels/cm<sup>3</sup> - CODEX Art. VI.3-54) ontstaat. (Bron: CODEX - Art. VI.3-61.- § 1.)

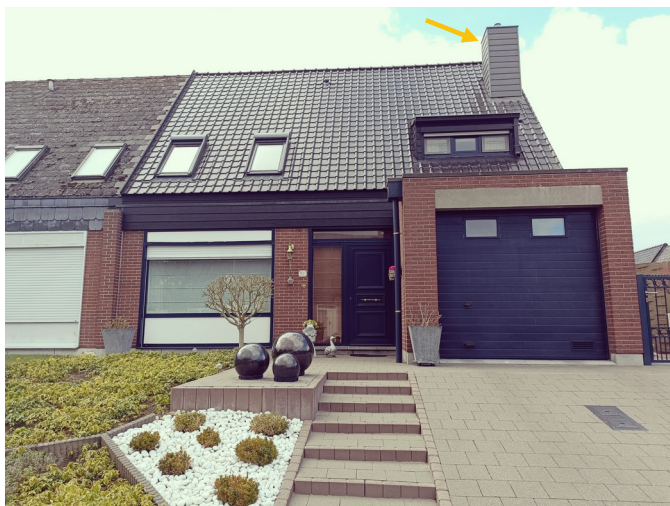
Situeringsfoto

**Reden:** Het te onderzoeken materiaal situeert zich hoger dan 3,50 m te rekenen vanaf een veilige ondergrond

**Uitleg van de asbestdeskundige:** Vanop de begane grond is een schoorsteen waarneembaar. Er is geen veilige manier/toegang om het dak te bereiken. De schoorsteen (en rookgaskanaal indien aanwezig) kon niet onderzocht worden

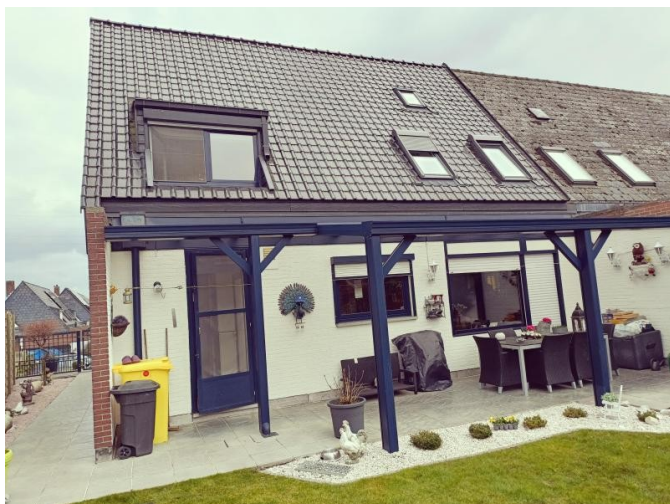
Situeringsfoto

Bouwjaar: 2001

*Constructies gebouwd vanaf 2001 moeten niet onderzocht worden*

| Opmerking | De veranda werd aangebouwd in 2001 (zie ook bewijsdocument) |

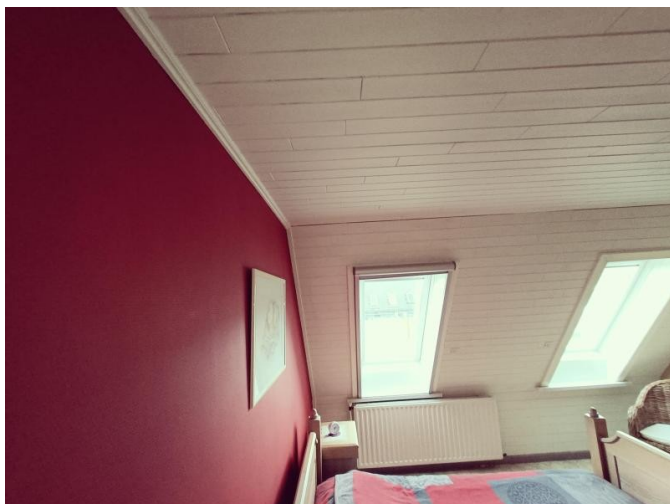
Vrije foto

De overige plafonds zijn uitgevoerd in kurk, houten/laminaat schroten.

Niet-waarneembare, afgeschermd onderliggende lagen niet konden worden onderzocht binnen de scope van het onderzoek. Een volledige beoordeling van het asbesthoudend karakter van dit schildeel is enkel mogelijk mits uitbreiding naar aanvullend/destructief onderzoek (optioneel).

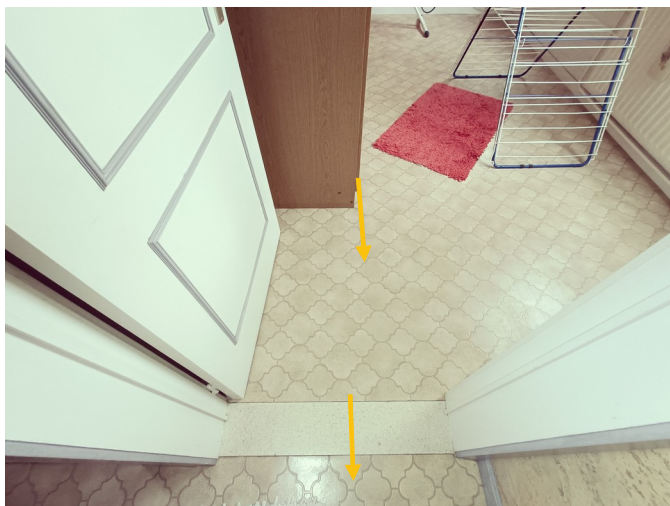
Vrije foto

Vloerzeil met beige motief gesitueerd in de slaapkamers en traphal op V1. Het vloerzeil is soepel en makkelijk plooibaar

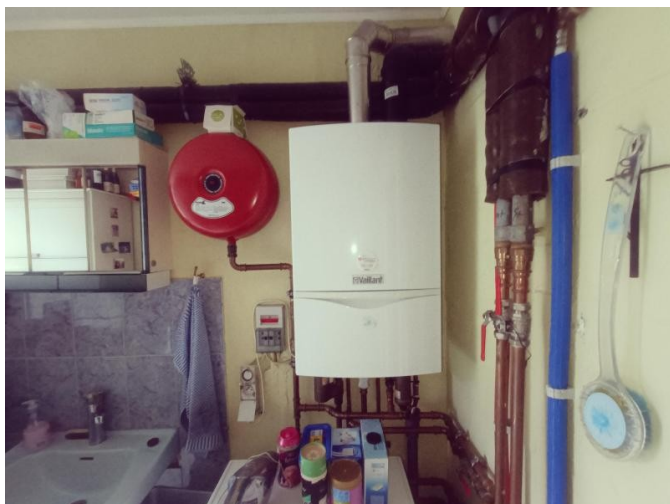
Vrije foto

In de wasplaats bevindt zich een Vaillant ecoTEC plus VCW BE 296/3-5-H cv-ketel (gas). Het identificatieplaatje vermeldt s/n 21091200100025110001007342N4. Het fabricagejaar is 2009.

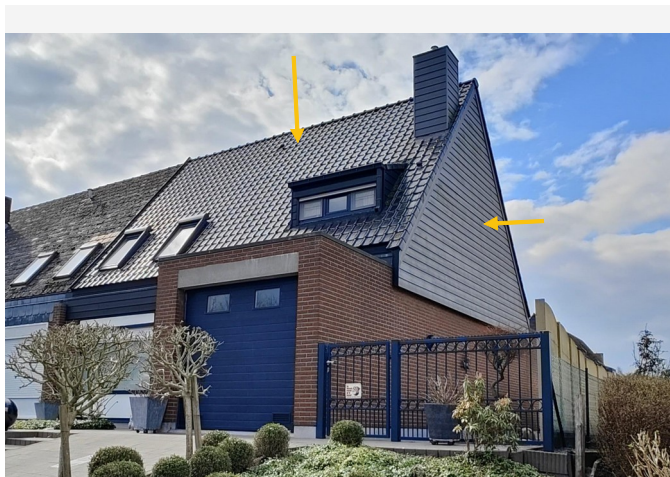
Vrije foto

Het hoofddak en zijgevel werden vernieuwd in 2014 (zie ook bewijsdocument).

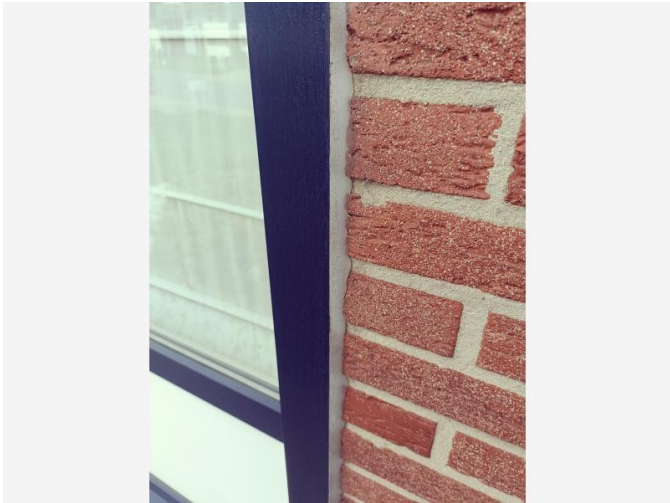
Vrije foto

Tussen de gevel en raamprofielen bevindt zich een kit in silicone.

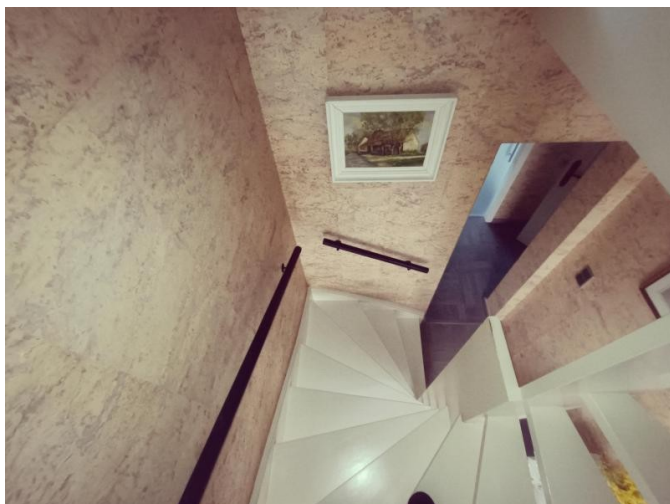
Vrije foto

De wanden van de traphal zijn uitgevoerd in kurk. Er is geen zichtbare beschadiging. De onderliggende lijmlaag kon niet onderzocht worden. Een volledige beoordeling van het asbesthoudend karakter van dit schildeel is enkel mogelijk mits uitbreiding naar aanvullend/destructief onderzoek (optioneel). Advies is om bij renovatiewerken de onderliggende lijmlaag te laten bemonsteren.

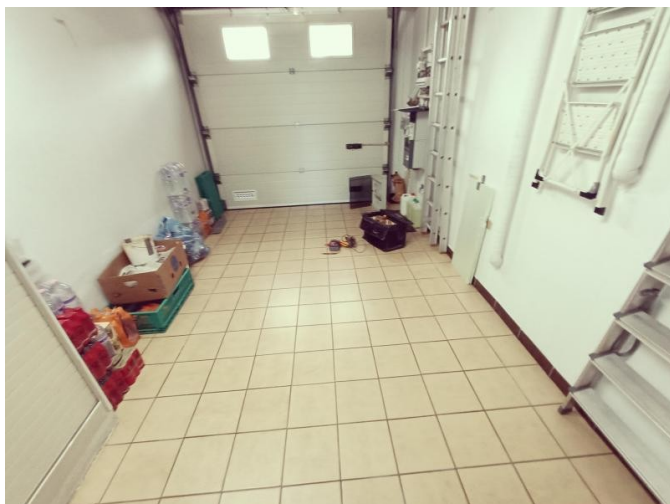
Vrije foto

De overige binnenwanden zijn uitgevoerd in gyproc, kurk.

Niet-waarneembare, afgeschermd onderliggende lagen niet konden worden onderzocht binnen de scope van het onderzoek. Een volledige beoordeling van het asbesthoudend karakter van dit schildeel is enkel mogelijk mits uitbreiding naar aanvullend/destructief onderzoek (optioneel).

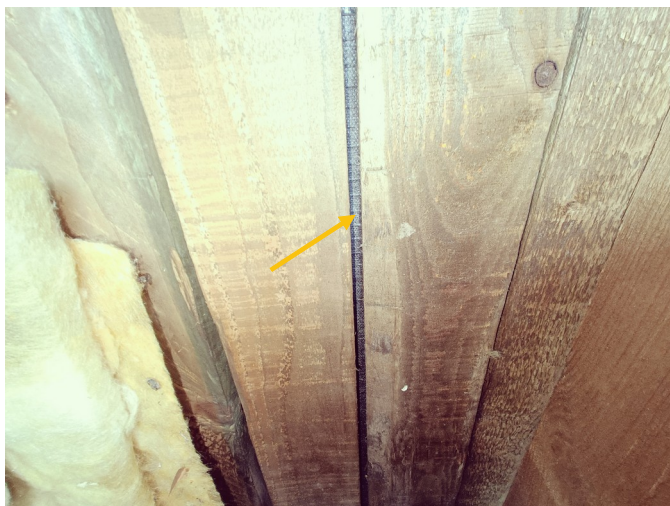
Vrije foto

Vanop de zolder is tussen het timmerwerk een Keramic Fleece onderdak waarneembaar.
