# Asbestinventarisatetest

Brugstraat 10, 8581 Avelgem

Attestnummer : 20230712-000148.000

Uitgegeven op : 12.07.2023

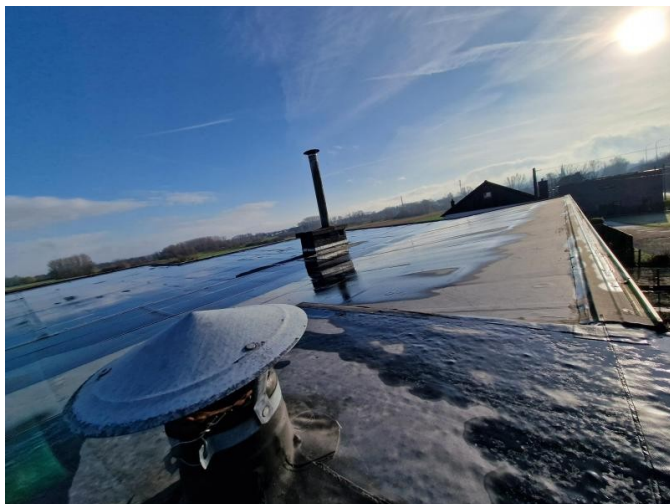
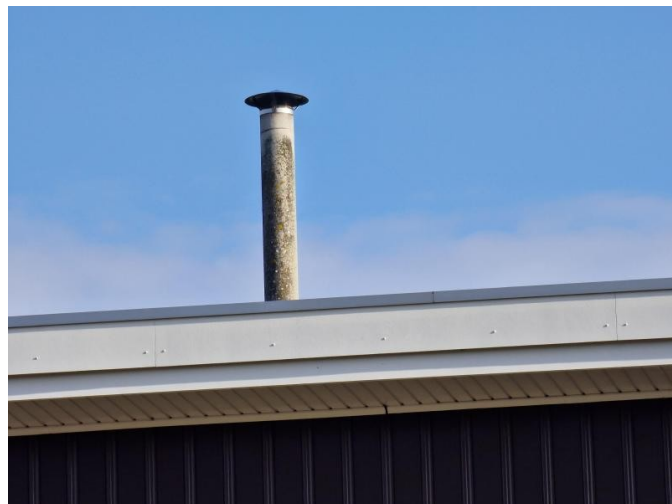
| Fiche 1: Rookgaskanaal..... | 14 |

Het asbestmateriaal valt onder de mijlpaal van 2034.

Verwijderen

| Eindbeoordeling materiaalrisico | Laag materiaalrisico en/of verlaagde kans op vezelvrijgave |

| Gebondenheid | Categorie 1: hechtgebonden in oorsprong |
| Asbestsoort (vezeltype) | Crocidoliet aanwezig |
| Asbestconcentratie | Laag (< 50%) |
| Toestand van het materiaal | Licht beschadigd, licht verweerd. Intact materiaal type Pical – asbestboard of categorie III 'gebondenheid' |

| Beschrijving | Rookgaskanaal |

| Hoeveelheid (lengte - omtrek - dikte - aantal) | <ul style="list-style-type: none"> <li>• 1,20 m - 40,00 cm - 1,00 cm - 1 stuk</li> </ul> |

- Zorg voor een veilig beheer. Vermijd het beschadigen van het asbestmateriaal. Controleer de toestand jaarlijks op wijzigingen.

- Eenvoudige handelingen: mag via doe-het-zelf of door werknemer(s) met opleidingsattest eenvoudige handelingen  
Enkel wanneer dit zonder breuk kan. Anders over te laten aan een erkend asbestverwijderaar.

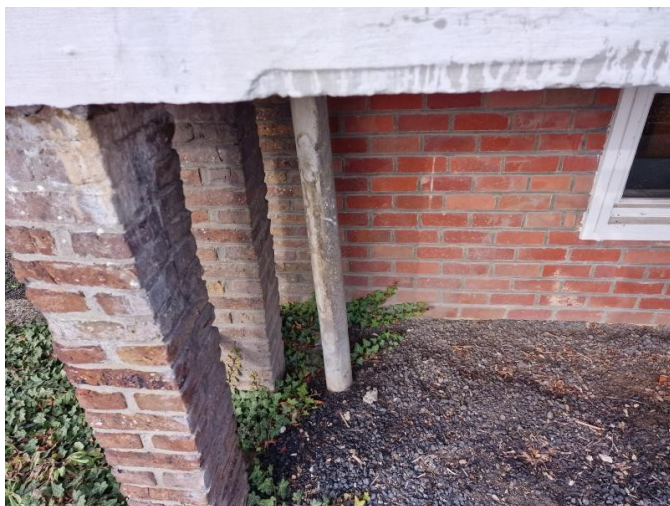
| Fiche 2: Cementbuis onder terras..... | 18 |

Positief getest op Chrysotiel, maar na 2de bezoek volledig verwijderd door eigenaar.

| Primaire drager | Infrastructuur hemelwater (opvang en afvoer) |
| (Asbest)materiaal | Buis, koker, leiding, pijp, doorvoer |

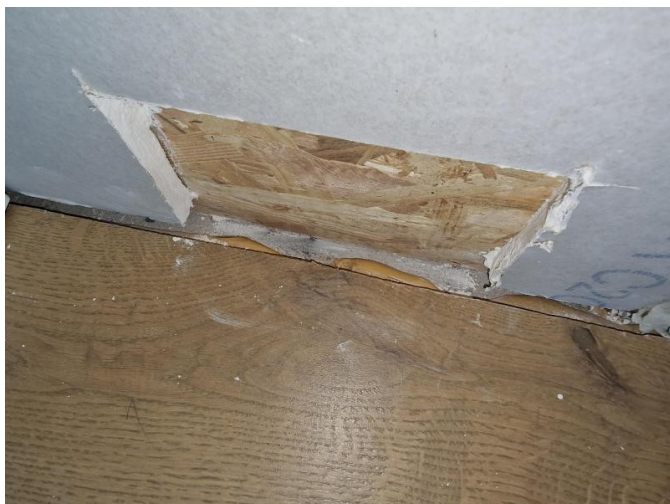
| Fiche 3: Zwarte lijmlaag onder vinyltegels..... | 19 |

Positief getest op Chrysotiel, maar na 2de bezoek volledig verwijderd door eigenaar.

| Primaire drager | Vloer |
| (Asbest)materiaal | In-situ afwerkingslagen - Lijmlaag |

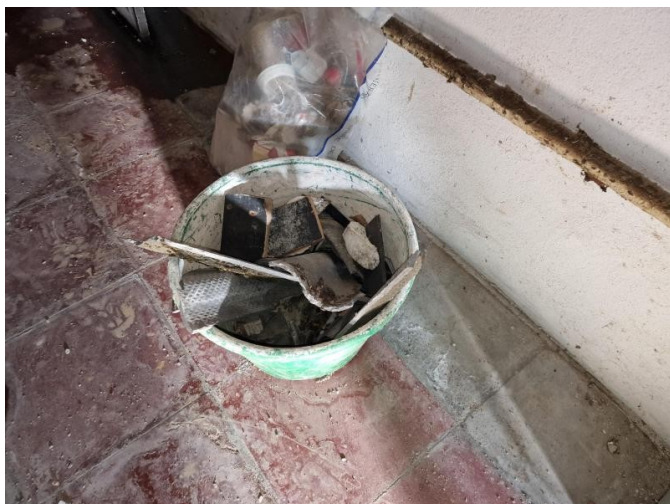
| Fiche 4: Reststuk golfplaat..... | 20 |

Positief getest op Chrysotiel, maar na 2de bezoek volledig verwijderd door eigenaar.

| Primaire drager | Puin of gemengde grond en stenen (geen bodem) |
| (Asbest)materiaal | Dak- en gevelbekleding - Golfplaat |

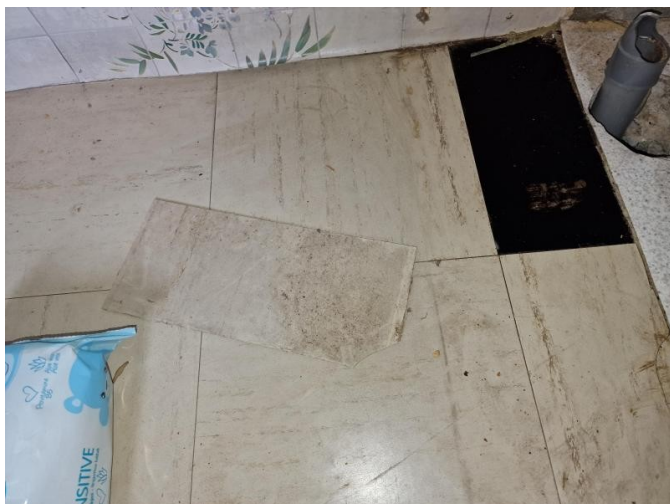
| Fiche 5: Vinyltegels..... | 21 |

Positief getest op Chrysotiel, maar na 2de bezoek volledig verwijderd door eigenaar.

| Primaire drager | Vloer |
| (Asbest)materiaal | Prefab - afwerking - Tegel |

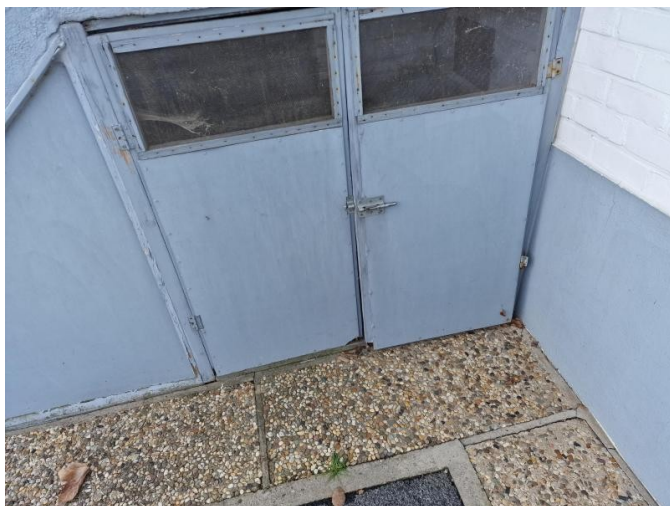
| Fiche 6: Cementplaten op deurtjes..... | 22 |

Positief getest op Chrysotiel, maar na 2de bezoek volledig verwijderd door eigenaar.

| Primaire drager | Wand buitenschil |
| (Asbest)materiaal | Plaat, paneel, tablet - Type Menuiserie |

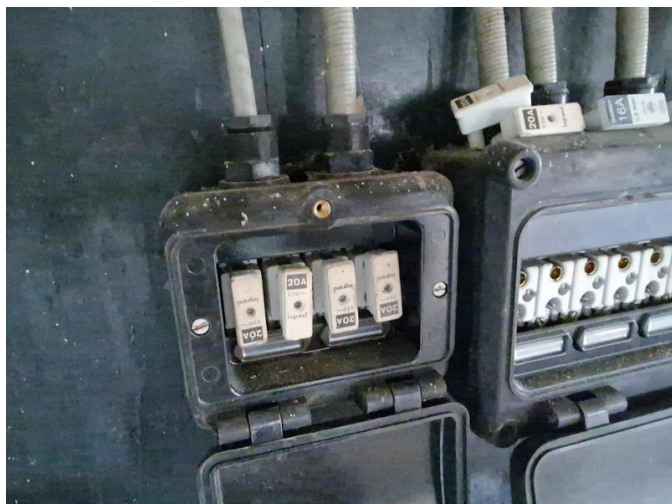
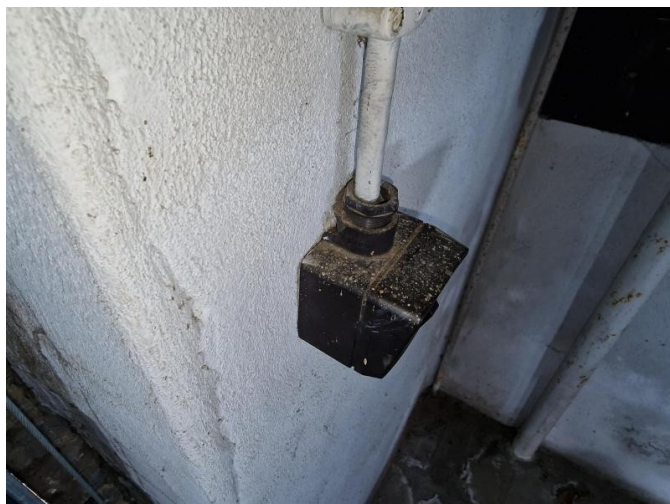
| Fiche 7: Bakelieten toepassingen..... | 24 |

Geen asbest

| # | Type | Referentie | Resultaat |
|---|---|---|---|
| 7.1 | Puntmonster | MM06 | Geen asbest |

| Opmerking | Ondertussen zijn alle bakelieten toepassingen in de kelders sowieso reeds verwijderd door eigenaar. Enkel de elektriciteitsteller is overgebleven. Deze is niet getest doordat dit niet zonder schade kon en toebehoort aan Fluvius. |

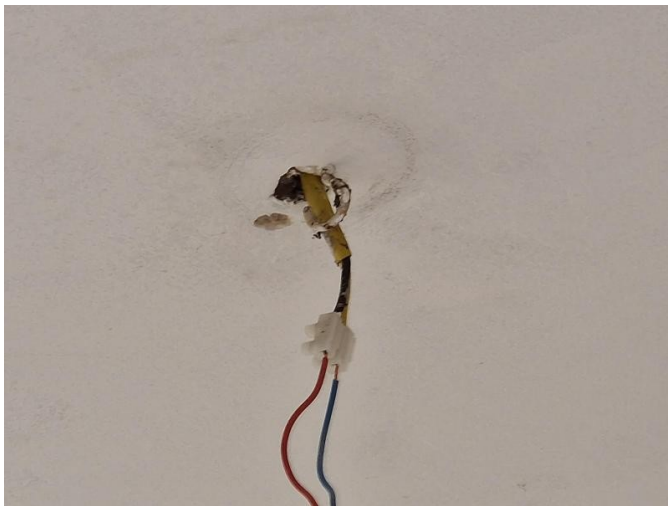
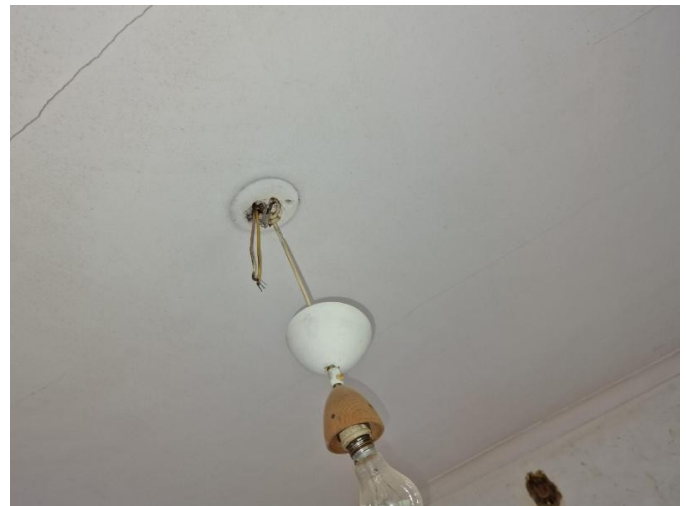
## Fiche 8: Pleisterwerk plafond

Geen asbest

| # | Type | Referentie | Resultaat |
|---|---|---|---|
| 8.1 | Mengmonster | MM02 | Geen asbest |

| Opmerking | Plafond Keuken en badkamer niet bemonsterbaar omwille van aanwezigheid vals plafond |

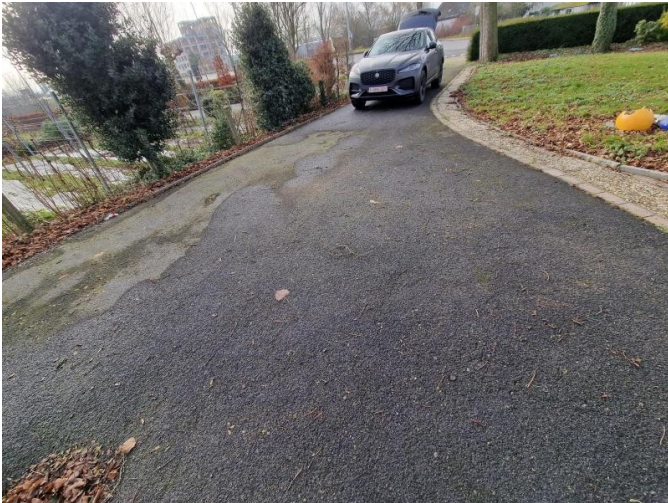
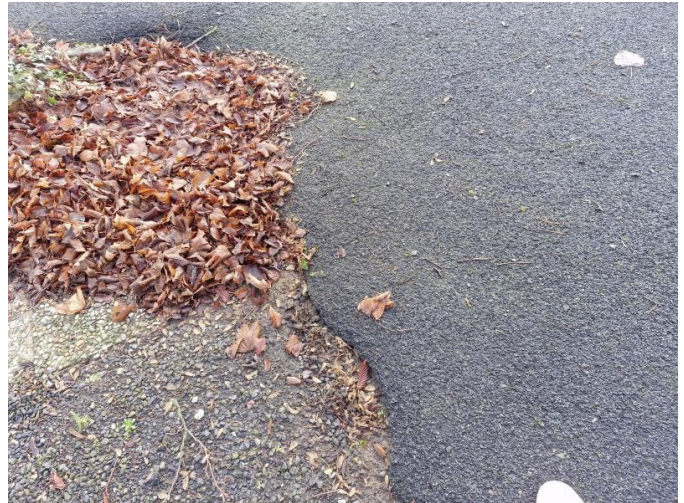
## Fiche 9: Asfalt oprit

Geen asbest

| # | Type | Referentie | Resultaat |
|---|---|---|---|
| 9.1 | Puntmonster | MM08 | Geen asbest |

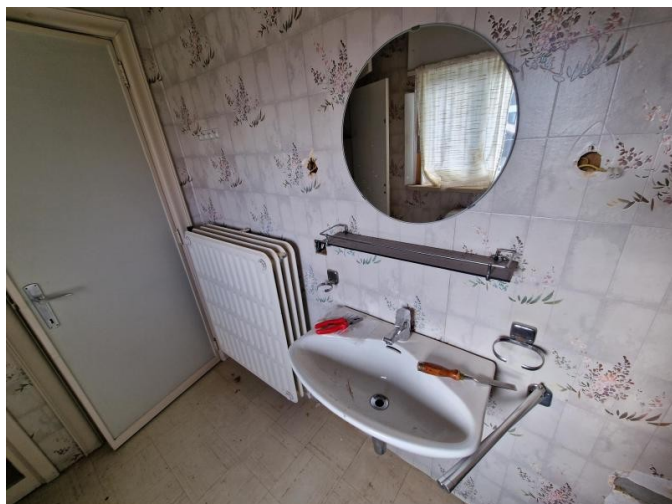
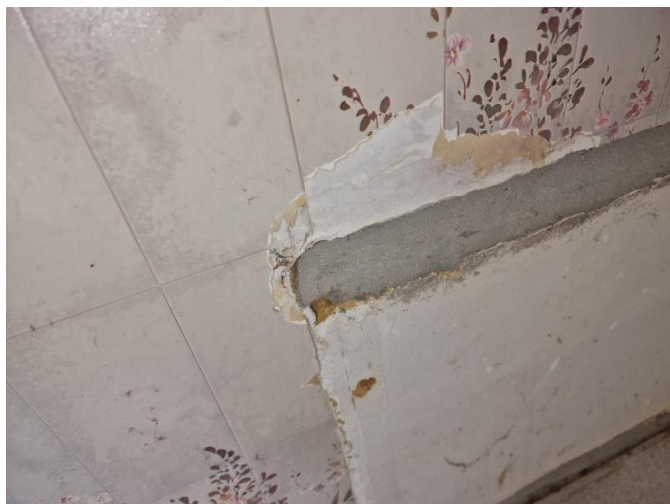
## Fiche 10: Viltmateriaal op muren badkamer

Geen asbest

| # | Type | Referentie | Resultaat |
|---|---|---|---|
| 10.1 | Puntmonster | MM05 | Geen asbest |

| Opmerking | Ondertussen sowieso reeds verwijderd door eigenaar. |

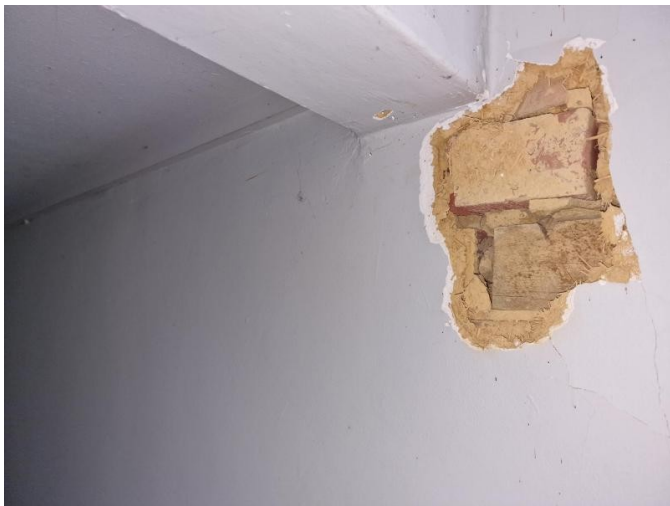
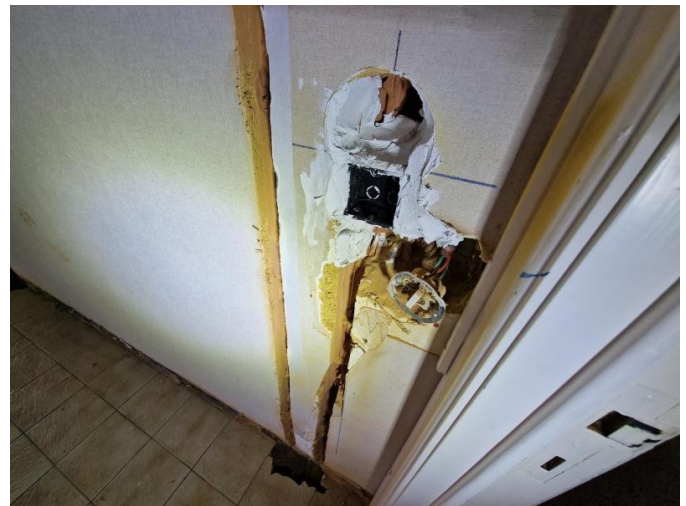
| Fiche 11: Pleisterwerk muren..... | 32 |

Geen asbest

| # | Type | Referentie | Resultaat |
|---|---|---|---|
| 11.1 | Mengmonster | MM01 | Geen asbest |

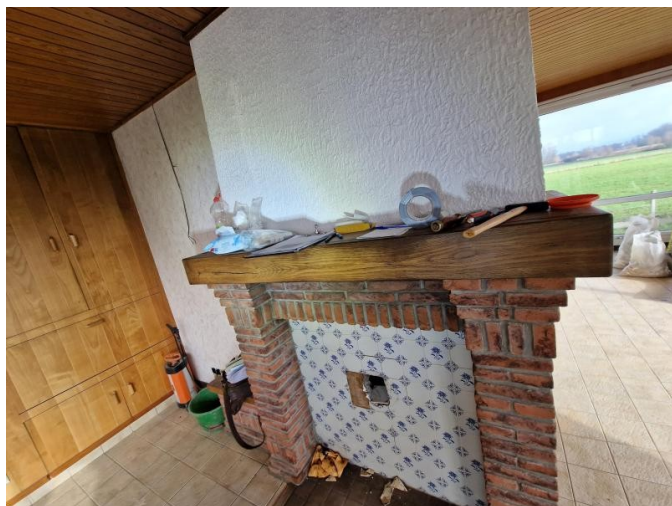
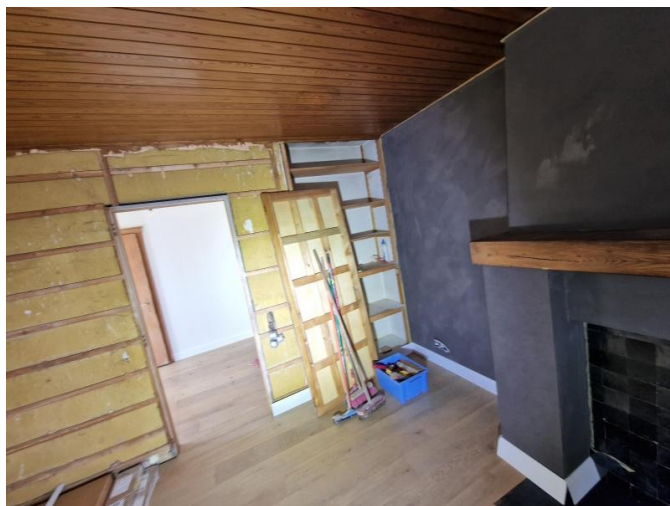
## Fiche 12: Sierpleister haard

Geen asbest

| # | Type | Referentie | Resultaat |
|---|---|---|---|
| 12.1 | Puntmonster | MM11 | Geen asbest |

| Opmerking | Ondertussen sowieso reeds verwijderd door eigenaar. |

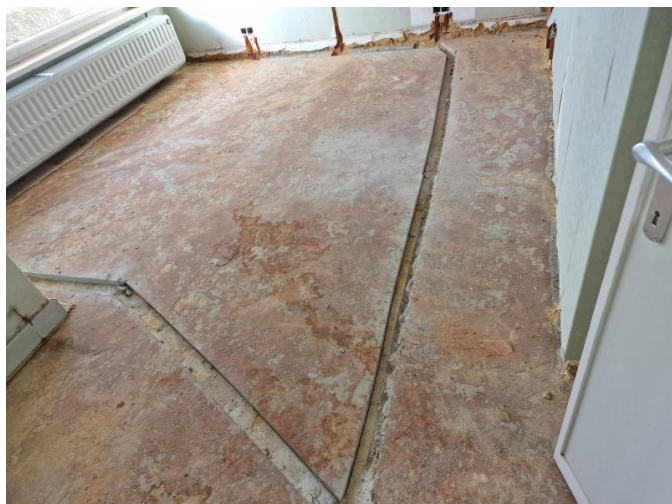
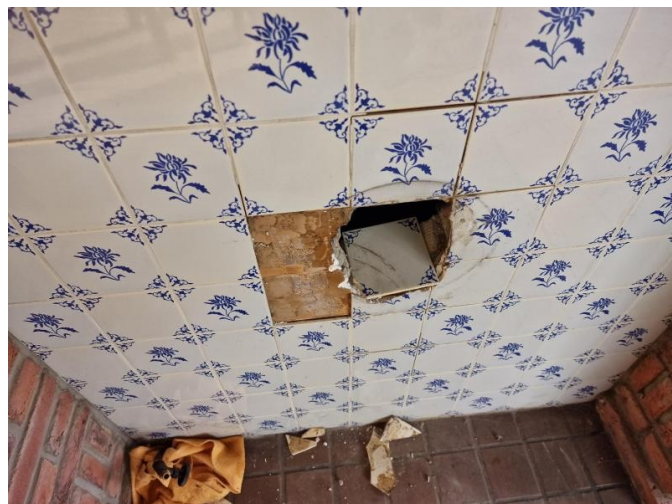
## Fiche 13: Lijmresten tegels en vloerzeil

Geen asbest

| # | Type | Referentie | Resultaat |
|---|---|---|---|
| 13.1 | Mengmonster | MM03 | Geen asbest |

| Opmerking | Ondertussen sowieso reeds verwijderd door eigenaar. |
