Asbestinventarisatetest

Gallestraat 4, 3650 Dilsen-Stokkem

Attestnummer : 20250107-000208.000

Uitgegeven op : 07.01.2025

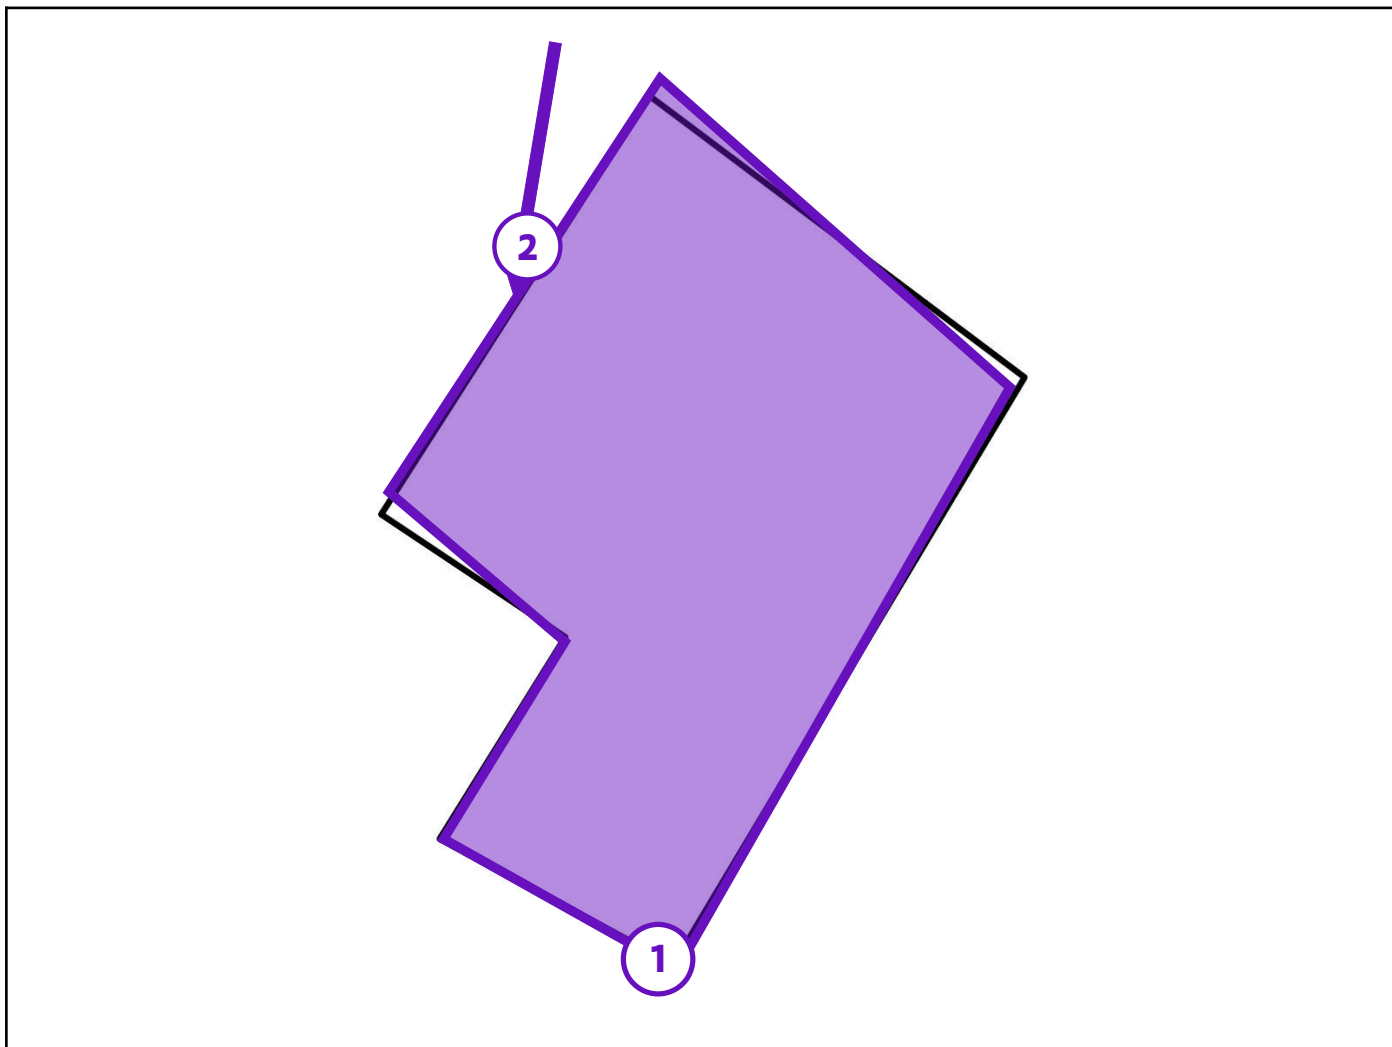
Plan 1.9: Dak

Beschrijving	Type	Actie
1. Onderdak	Beperking	-
2. Open schouw	Beperking	-

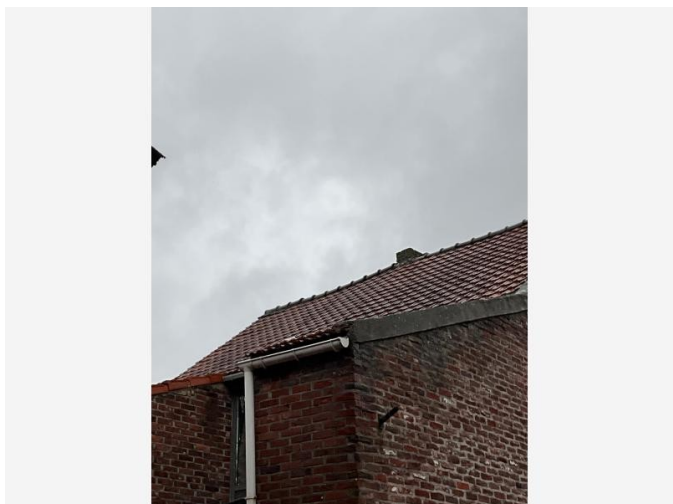
Situeringfoto

Tijdelijke beperking

Reden: Het te onderzoeken materiaal situeert zich hoger dan 3,50 m te rekenen vanaf een veilige ondergrond

Uitleg van de asbestdeskundige: Niet mogelijk een dakpan op te heffen, deze bevonden zich hoger dan 3,5 m

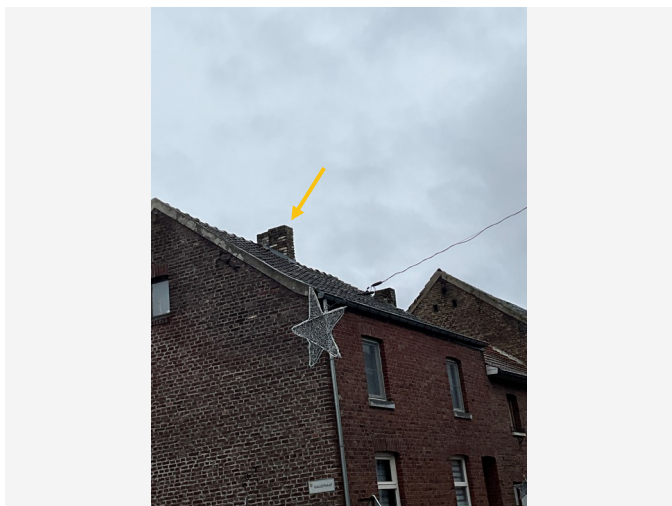
Situeringfoto

Tijdelijke beperking

Reden: Het te onderzoeken materiaal situeert zich hoger dan 3,50 m te rekenen vanaf een veilige ondergrond

Uitleg van de asbestdeskundige: Bij werken (dak of reiniging schouw) kan een stelling geplaatst worden, het is niet duidelijk of er asbestverdachte materialen aanwezig zijn in de schouw

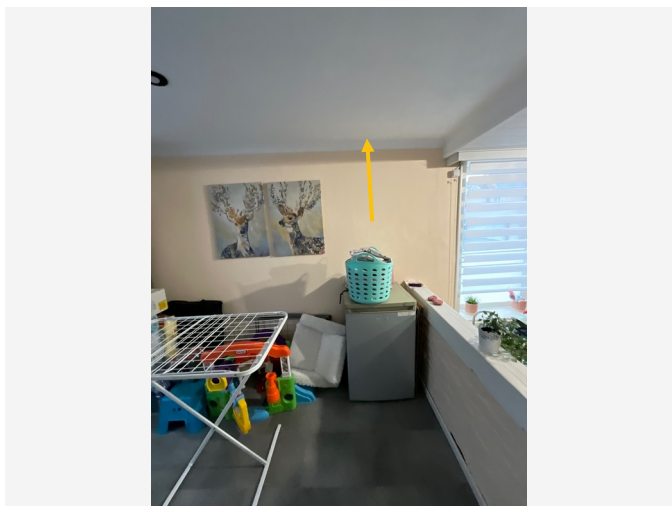
Vrije foto

Alle plafonds zijn afgewerkt met valse plafonds in plaatmateriaal. Het is niet duidelijk of er pleisterwerk aanwezig is achter deze valse plafonds, het is aangewezen om bijkomend onderzoek uit te voeren bij werken

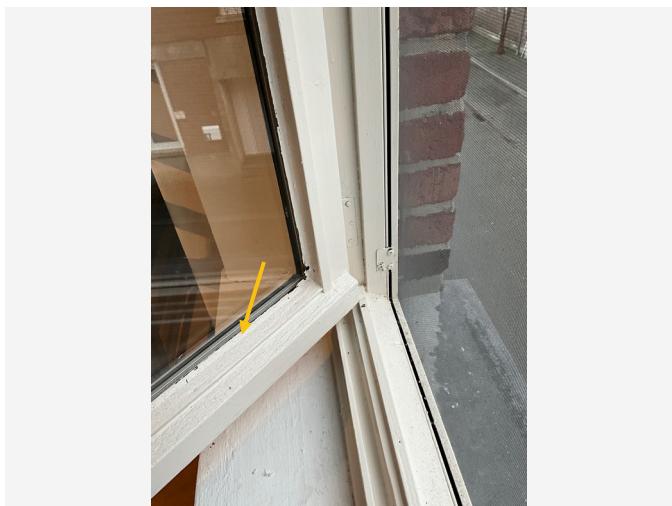
Vrije foto

Stopverf is flexibel, niet asbestverdacht

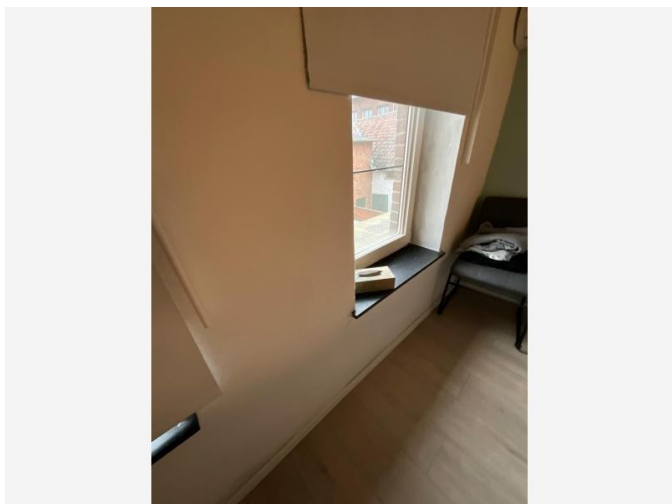
Vrije foto

Aangeduide binnenwanden zijn afgewerkt met valse wanden. Het is niet duidelijk of er pleisterwerk aanwezig is achter deze valse wanden, het is aangewezen om bijkomend onderzoek uit te voeren bij werken.

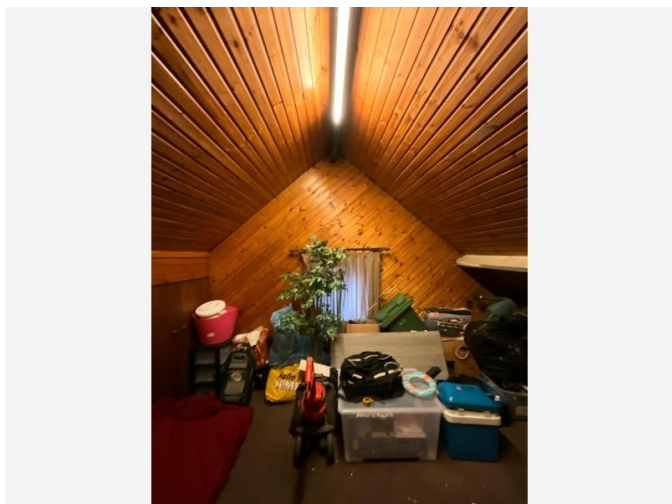
Vrije foto

Zolder werd nagekeken, geen asbestverdachte toepassingen aangetroffen

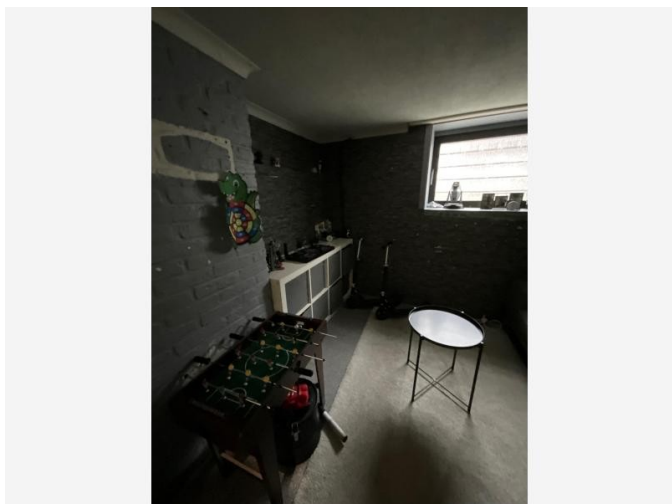
Vrije foto

Kelder werd nagekeken, geen asbestverdachte toepassingen aangetroffen

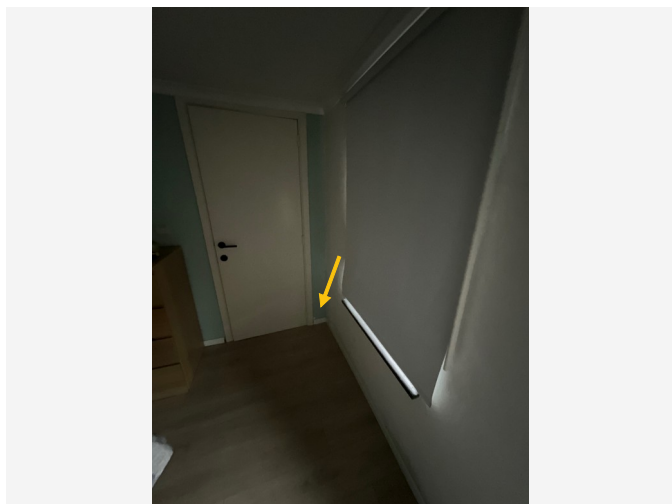
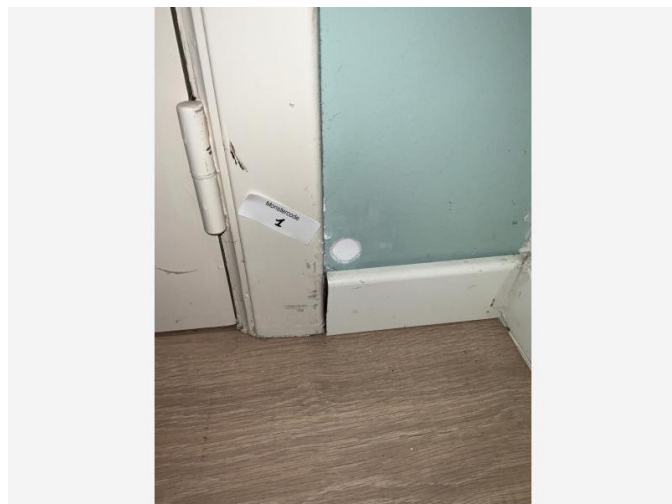
Fiche 8: Muurpleister

Geen asbest

#	Type	Referentie	Resultaat
8.1	Mengmonster	1	Geen asbest
