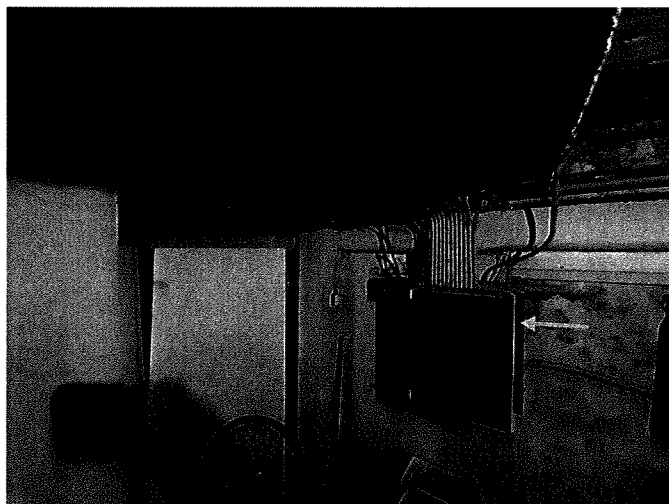
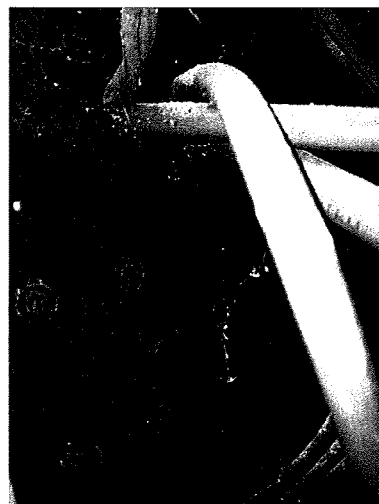
| Opmerking | De toepassing bevindt zich binnenshuis en is onbeschadigd en niet verveerd. |

| Beschrijving | Elektriciteitsmeter in kelder |

| <b>Opmerking</b> | Asbestverdachte elektrische toepassing in Bakeliet (elektriciteitsmeter) gesitueerd in de kelder. |

- Zorg voor een veilig beheer en verwijder deze asbesttoepassing bij eerstvolgende geplande renovatiewerken aan het elektriciteitsnet. Controleer de toestand jaarlijks op wijzigingen.

- Eenvoudige handelingen: mag via doe-het-zelf of door werknemer(s) met opleidingsattest eenvoudige handelingen  
Deze toepassing kan door een aannemer die over een opleidingsattest 'eenvoudige handelingen' beschikt of door een particulier (doe-het-zelf), verwijderd worden indien er geen verhoogd risico op vrijgave van asbestvezels (max. concentratie 0,01 vezels/cm<sup>3</sup> - CODEX Art. VI.3-54) ontstaat en de toepassing voorafgaand wordt gefixeerd/bevochtigd; de individuele elementen zonder machinale werktuigen en zonder breken of gooien één voor één losgemaakt worden; en ten slotte in gesloten verpakking weggevoerd worden naar een erkend afvalpunt (recyclagepark).

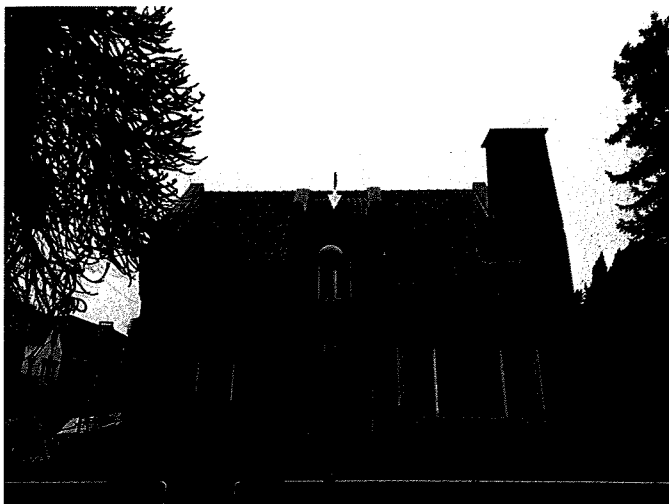
*Situeringsfoto*

**Uitleg van de asbestdeskundige:** Het plat dak van de dakkapel aan de voorzijde van de woning bevindt zich op >3,50m. Er is geen veilige manier/toegang om het plat dak te bereiken. Het plat dak kon niet onderzocht worden.

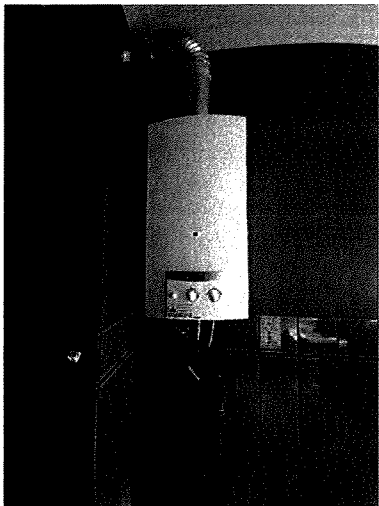
Vrije foto

In de badkamer bevindt zich een Vaillant AtmoMAG 144/1 Z doorstomer (gas). Het identificatieplaatje vermeldt s/n 21183400100225442700005234N1. Het fabricagejaar is 2018.

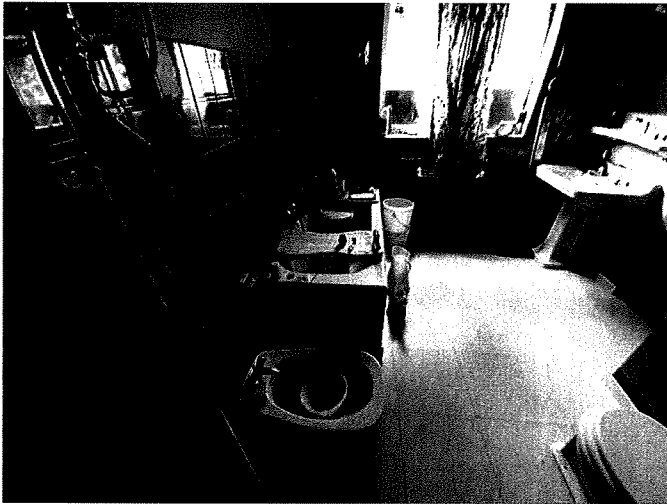
Vrije foto

Faïence tegels gesitueerd in de woning. Er is geen zichtbare beschadiging. De onderliggende lijmlaag kon niet onderzocht worden. Voor een volledige inspectie dienen er tegels weggenomen te worden (destructief onderzoek).

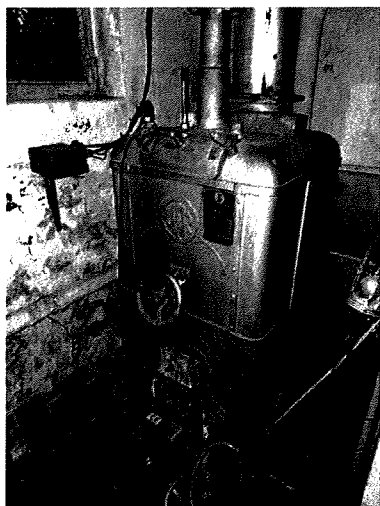
Vrije foto

In de kelder bevindt zich een Ultra Super stookolieketel. Het identificatieplaatje vermeldt bouwjaar 1950. Geraadpleegde bronnen (IAD, technische fiches, vakliteratuur, ..) tijdens het na-onderzoek leverden geen bijkomende informatie op voor de aanwezige opwekker voor ruimteverwarming, waardoor het asbesthoudend karakter niet definitief bepaald kon worden.

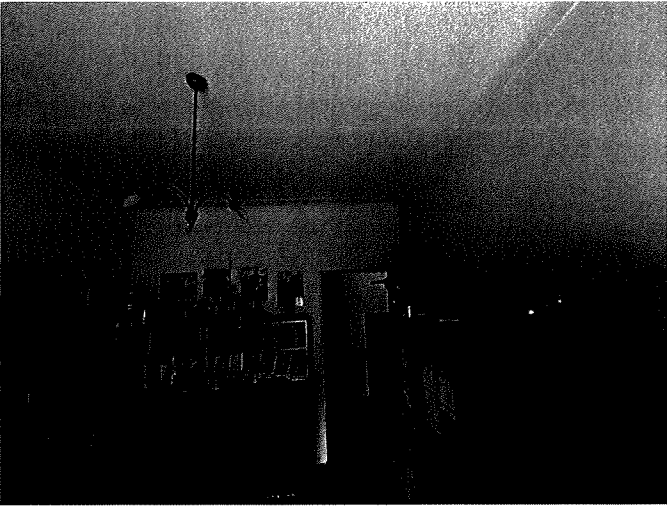
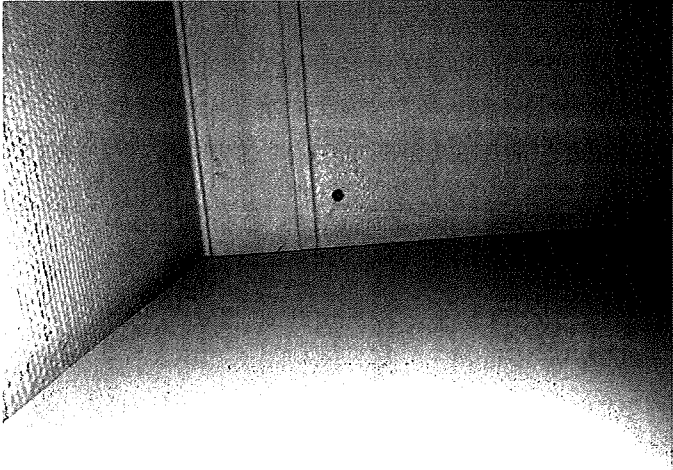
Geen asbest

| Beschrijving | Pleisterwerk plafonds |

| <b>Opmerking</b> | Plafondafwerking bestaande uit gips-kalk-mortel (pleisterwerk) onderworpen aan een verplichte monstername, aanwezig in verschillende ruimtes. Het inspectieprotocol schrijft voor om een representatief aantal monsters te nemen van de plafonds van volgende ruimtes: individuele ruimte, natte ruimte, stookplaats en trappenhall (indien aanwezig en van toepassing). De stookruimte (kelder) heeft geen pleisterwerk. Er werd een monster genomen in de keuken, in de traphal op GLV en in een slaapkamer. Oppervlakte bij benadering. |

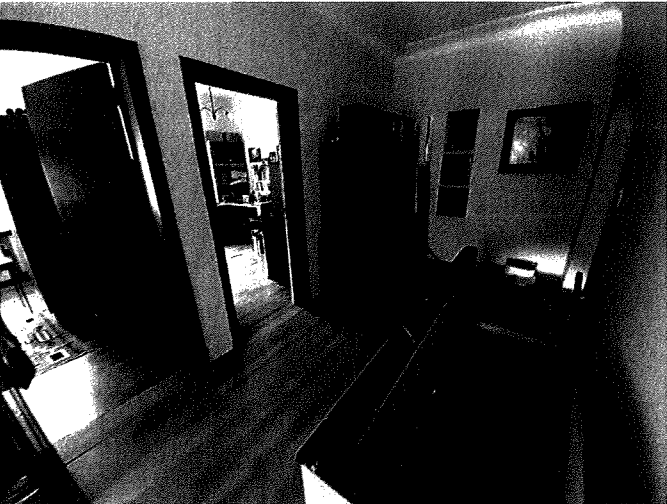
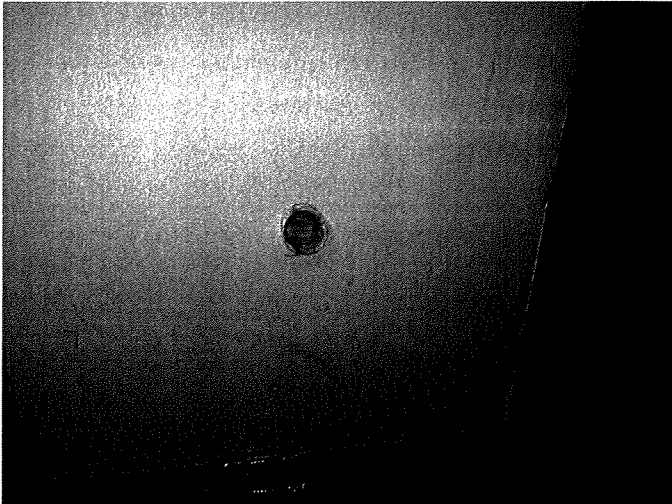
Geen asbest

| Beschrijving | Pleisterwerk binnenwanden |

| <b>Opmerking</b> | Binnenwandafwerking bestaande uit gips-kalk-mortel (pleisterwerk) onderworpen aan een verplichte monstername, aanwezig in verschillende ruimtes. Het inspectieprotocol schrijft voor om een representatief aantal monsters te nemen van de binnenwanden van volgende ruimtes: individuele ruimte, natte ruimte, stookplaats en trappenhall (indien aanwezig en van toepassing). De stookruimte (kelder) heeft geen pleisterwerk. De keuken, badkamer en toilet zijn (deels) betegeld. Er werd een monster genomen in de keuken, in de traphal op VI en in een slaapkamer. Oppervlakte bij benadering. |

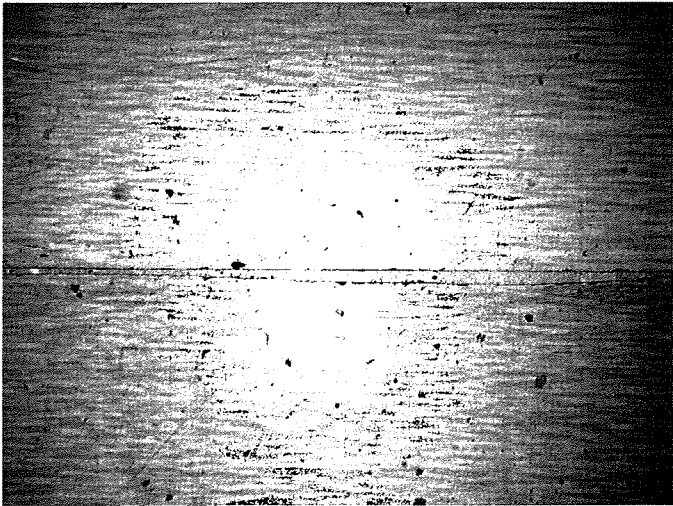
Geen asbest

| <b>Opmerking</b> | Asbestverdacht vloerzeil gesitueerd op de zolderverdieping en in de bergkast boven de zoldertrap. Er werd een monster genomen aan een beschadiging. |

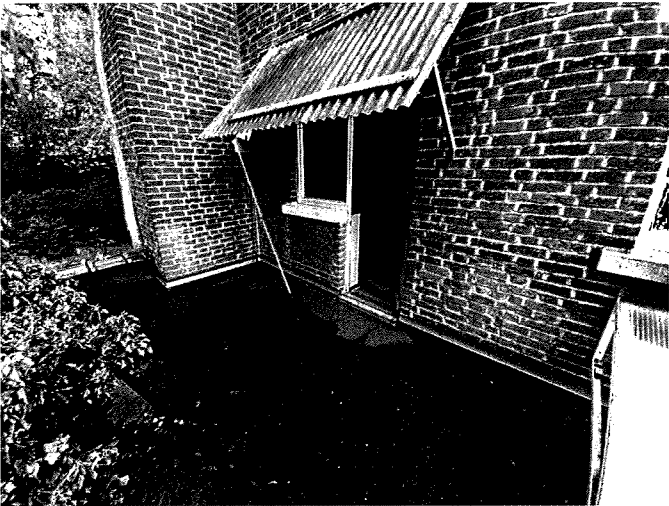
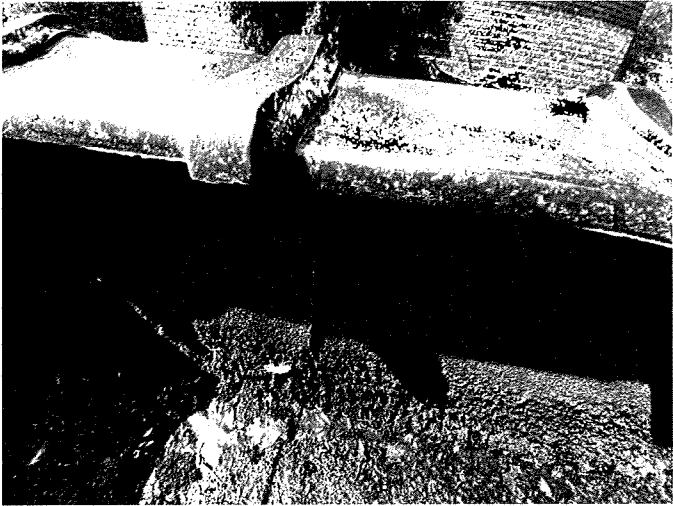
| <b>Opmerking</b> | Asbestverdachte dakbedekking (roofing) gesitueerd op de buitenschil onderworpen aan een verplichte monstername. Om de bouwfysische integriteit (waterdichtheid, luchtdichtheid) van de dakstructuur te bewaren werd enkel de zichtbare, meest bovenliggende laag ter hoogte van een overlapping bemonsterd, waarbij niet-waarneembare mogelijke onderliggende lagen niet werden onderzocht. |
