# Asbestinventarisatetest

Basilieklaan 104, 3270 Scherpenheuvel-Zichem

Attestnummer : 20250224-000309.001

Uitgegeven op : 26.02.2025

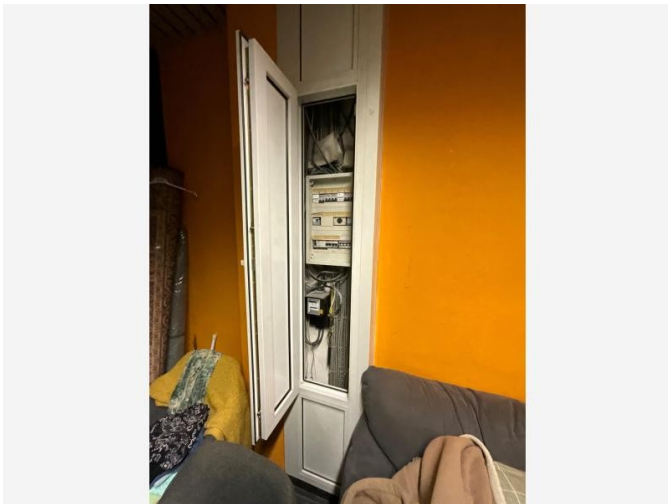
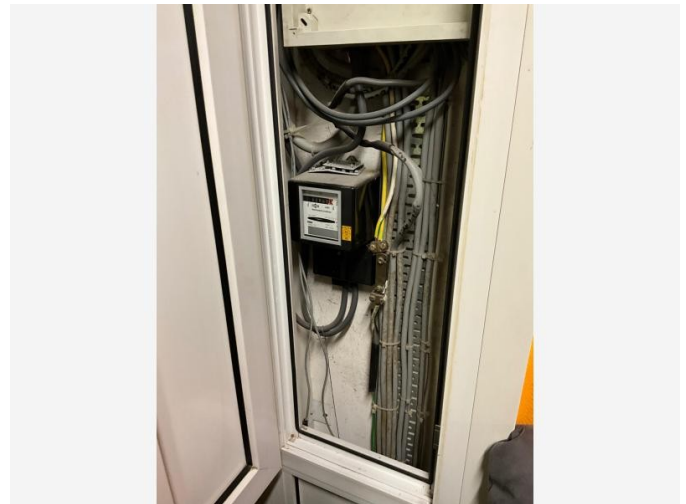
| Fiche 1: Bakeliet tellerkast..... | 15 |

| Eindbeoordeling materiaalarisico | Laag materiaalarisico en/of verlaagde kans op vezelvrijgave |

| Asbestsoort (vezeltype) | Crocidoliet aanwezig |
| Toestand van het materiaal | Onbeschadigd, niet verweerd |

| Beschrijving | Bakeliet tellerkast |
| Opmerking | Het is moeilijk te bepalen of de bakeliettoepassingen in de woning ook effectief asbesthoudend zijn (het kan ook gaan om de asbestvrije variant).-Er werd geen monster genomen o.w.v. beschadiging aan een elektrisch gerelateerde toepassing, extra controle bij verwijdering van het verdacht materiaal. Vermoedelijk zal de toepassing verwijderd worden bij aanpassing van het elektriciteitsnetwerk. |

Het asbestmateriaal valt onder de mijlpaal van 2040.

- Zorg voor een veilig beheer. Vermijd het beschadigen van het asbestmateriaal. Controleer de toestand jaarlijks op wijzigingen.
- Voer bijkomende staalname(s) uit.

- Eenvoudige handelingen: mag via doe-het-zelf of door werknemer(s) met opleidingsattest eenvoudige handelingen  
De toepassing dient verwijderd te worden door de netbeheerder, vermoedelijk word dit uitgevoerd wanneer de oude meterkast vervangen word door een digitale meter.  
Zie ook link Zie <https://ovam.vlaanderen.be/wie-mag-wat-verwijderen>  
<https://ovam.vlaanderen.be/voorzorgsmaatregelen-bij-asbestverwijdering>  
methodiek verwijderingsmethodes worden achteraan in het attest verder toegelicht

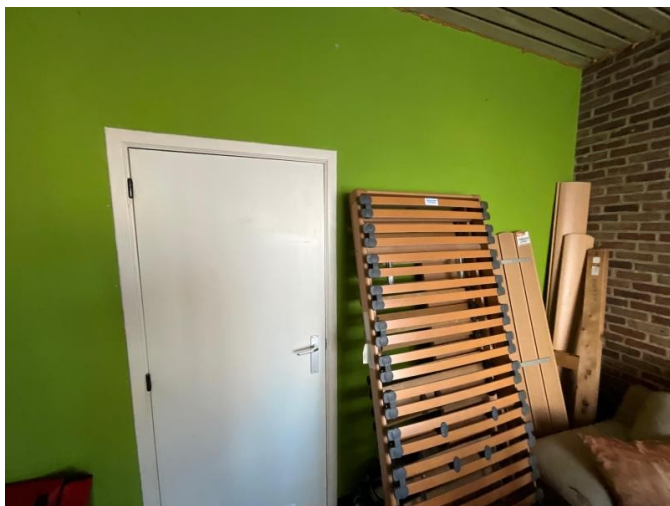
| Fiche 2: Valse wanden..... | 19 |

Er zijn binnenwanden afgewerkt met vals plaatmateriaal .

Het is niet duidelijk of er verdacht pleisterwerk of ander materiaal aanwezig is achter deze valse wanden, het is aangewezen om bijkomend onderzoek uit te voeren bij werken.

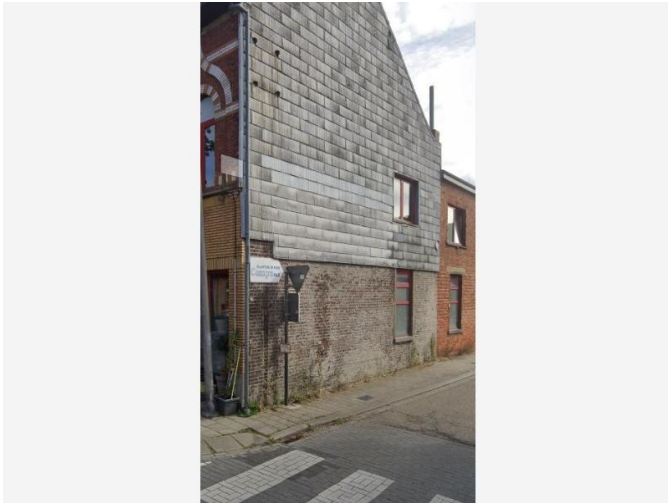
| Fiche 3: Leien gevel (bovenburen)..... | 20 |

De Leien hangen aan de buitenzijde van het gebouw, op de eerste verdeeping. De toepassing behoort dus niet tot dit appartement.

Let op bij eventuele werken aan de buitenzijde dat deze niet beschadigd worden.

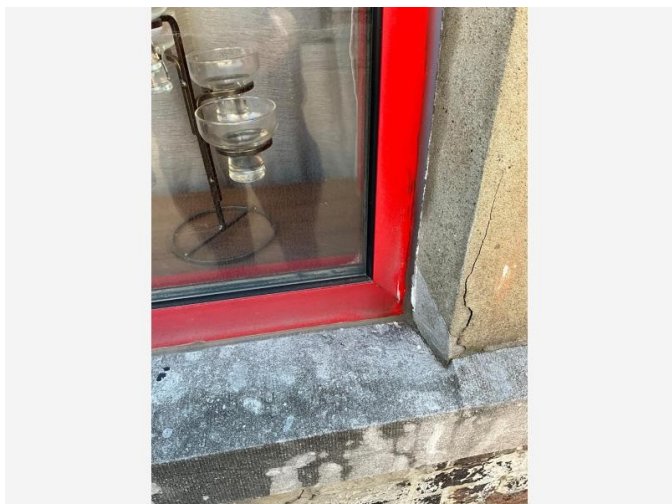
| Fiche 4: Ramen..... | 21 |

De ramen zijn afgewerkt met siliconen, deze zijn niet verdacht.

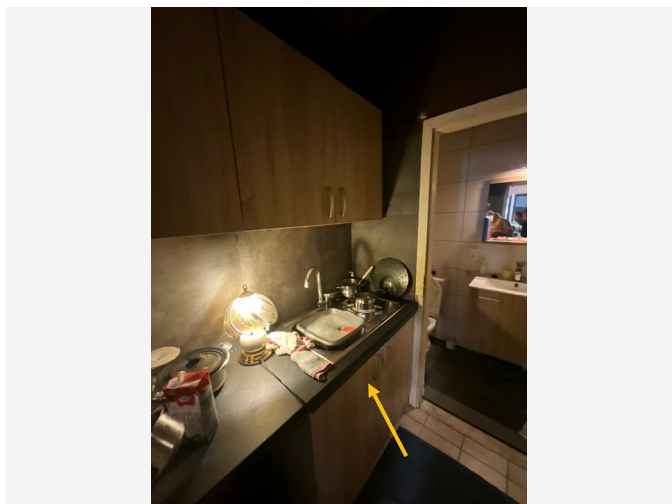
| Fiche 5: Ontdreuningsplaat spoelbak: niet verdacht..... | 22 |

De keuken is van een recent bouwjaar, de ontdreuningsplaat spoelbak keuken werd gecontroleerd en is niet verdacht

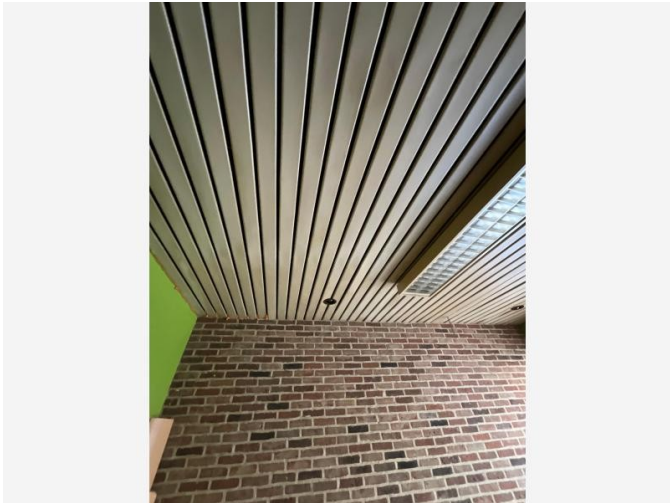
| Fiche 6: Valse plafonds..... | 23 |

Er zijn plafonds afgewerkt met vals plaatmateriaal .

Het is niet duidelijk of er verdacht pleisterwerk of ander materiaal aanwezig is achter deze valse plafonds, het is aangewezen om bijkomend onderzoek uit te voeren bij werken.
