# Asbestinventarisatetest

Kleindekkenstraat 35, 3800 Sint-Truiden

Attestnummer : 20250115-000169.000

**Niet-asbestveilig**

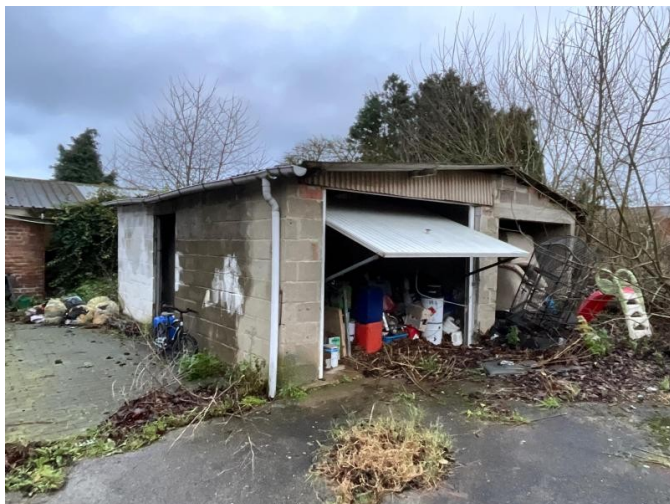
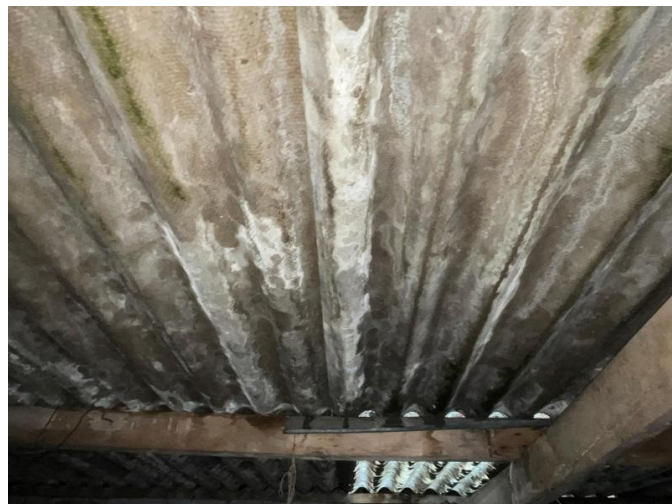
Het asbestmateriaal valt onder de mijlpaal van 2034.

| Eindbeoordeling materiaalisico | Hoog materiaalisico en/of hoge kans op vezelvrijgave |

| Asbestsoort (vezeltype) | Crocidoliet aanwezig |
| Toestand van het materiaal | Matig beschadigd, matig verweerd |

| Beschrijving | Golfplaten garage |
| Asbestmateriaal | Dak- en gevelbekleding - Golfplaat |
| Hoeveelheid (oppervlakte - aantal) | • 40,00 m <sup>2</sup> - 1 stuk |

**Dringend verwijderen**

- Zorg voor een veilig beheer. Vermijd het beschadigen van het asbestmateriaal. Controleer de toestand jaarlijks op wijzigingen.
- Scherm in afwachting van verwijdering het asbestmateriaal af van luchtstromingen en verstoring: bijvoorbeeld door het te verpakken, te fixeren, af te dekken, signalisatie - afbakening aan te brengen, ...
- Verwijder dit asbestmateriaal zo snel mogelijk. Volg de toestand goed op.

- Eenvoudige handelingen: mag via doe-het-zelf of door werknemer(s) met opleidingsattest eenvoudige handelingen  
Volgens de richtlijnen in de Codex Welzijn op het Werk, boek VI titel 3 asbest, mag hechtgebonden asbest die beschadigd is of waarbij er vrije vezels zichtbaar zijn en die verwerkt is in een buitentoepassing via de methode van eenvoudige handelingen verwijderd worden, indien er geen derden aanwezig zijn en voor zover de verwijdering geen aanleiding geeft tot een wijziging van de toestand.

Deze toepassing kan eventueel via doe-het-zelf verwijderd worden mits u de nodige voorzorgsmaatregelen in acht neemt ter bescherming van mens en milieu; meer info rond deze voorzorgsmaatregelen vindt u in de toelichting van het asbestattest en op de website van OVAM.

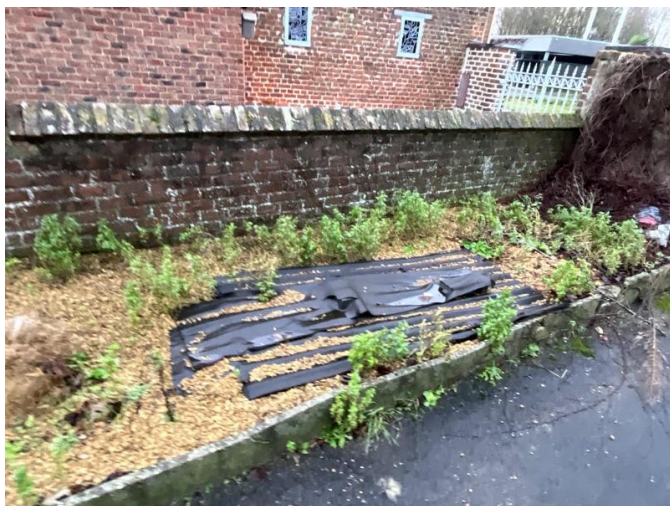
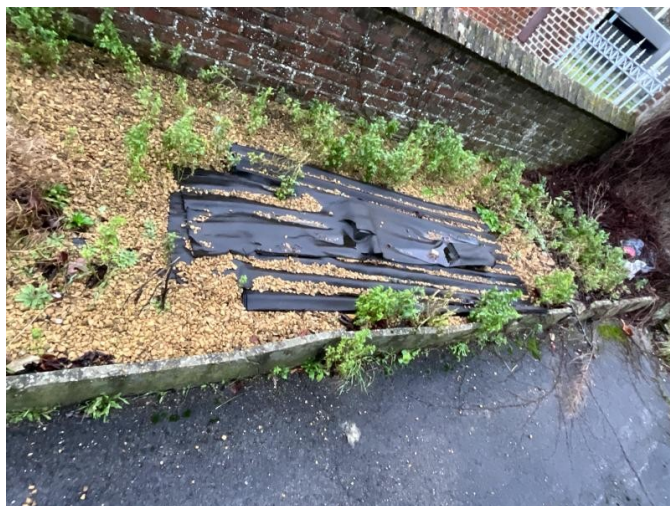
Het asbestmateriaal valt onder de mijlpaal van 2040.

| Beschrijving | Bitumen |
| Type afvalstof | Betreft stock-voorraad of gedemonteerde asbestmaterialen |
| Bindmiddel van asbestmateriaal | Bitumen (roofing, teer, asfalt) |
| Hoeveelheid (gewicht - aantal) | <ul style="list-style-type: none"><li>25,00 kg - 1 stuk</li></ul> |

**Dringend verwijderen**

- Scherm in afwachting van verwijdering het asbestafval af van luchtstromingen en verstoring: bijvoorbeeld door het te verpakken, te fixeren, af te dekken, signalisatie - afbakening aan te brengen, ....
- Verwijder het asbestafval.

- Eenvoudige handelingen: mag via doe-het-zelf of door werknemer(s) met opleidingsattest eenvoudige handelingen  
Volgens de richtlijnen in de Codex Welzijn op het Werk, boek VI titel 3 asbest, mag hechtgebonden asbest die beschadigd is of waarbij er vrije vezels zichtbaar zijn en die verwerkt is in een buitentoepassing via de methode van eenvoudige handelingen verwijderd worden, indien er geen derden aanwezig zijn en voor zover de verwijdering geen aanleiding geeft tot een wijziging van de toestand.

Gezien het risico op vrijstelling van asbestvezels bij de verwijderingswerken, adviseren wij de werken te laten uitvoeren door een aannemer/medewerker die hiertoe de nodig opleiding heeft gevolgd, en niet via doe-het-zelf.

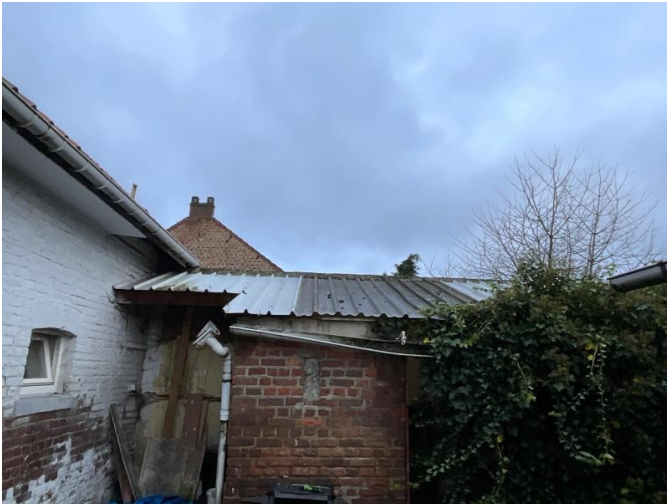
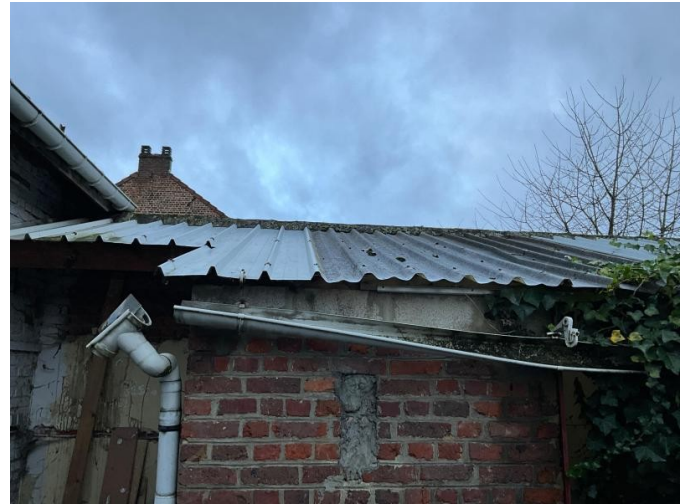
Het asbestmateriaal valt onder de mijlpaal van 2034.

| Eindbeoordeling materiaalrisico | Verhoogd materiaalrisico en/of verhoogde kans op vezelvrijgave |

| Asbestsoort (vezeltype) | Crocidoliet aanwezig |
| Toestand van het materiaal | Matig beschadigd, matig verweerd |

| Beschrijving | Nok bijgebouw |
| Asbestmateriaal | Dak- en gevelbekleding - Nok, windveer, boeiboord |
| Hoeveelheid (oppervlakte - aantal) | • 5,00 m <sup>2</sup> - 1 stuk |

Verwijderen

- Zorg voor een veilig beheer. Vermijd het beschadigen van het asbestmateriaal. Controleer de toestand jaarlijks op wijzigingen.
- Scherm in afwachting van verwijdering het asbestmateriaal af van luchtstromingen en verstoring: bijvoorbeeld door het te verpakken, te fixeren, af te dekken, signalisatie - afbakening aan te brengen, ...
- Verwijder dit asbestmateriaal zo snel mogelijk. Volg de toestand goed op.

- Eenvoudige handelingen: mag via doe-het-zelf of door werknemer(s) met opleidingsattest eenvoudige handelingen  
Volgens de richtlijnen in de Codex Welzijn op het Werk, boek VI titel 3 asbest, mag hechtgebonden asbest die beschadigd is of waarbij er vrije vezels zichtbaar zijn en die verwerkt is in een buitentoepassing via de methode van eenvoudige handelingen verwijderd worden, indien er geen derden aanwezig zijn en voor zover de verwijdering geen aanleiding geeft tot een wijziging van de toestand.

Deze toepassing kan eventueel via doe-het-zelf verwijderd worden mits u de nodige voorzorgsmaatregelen in acht neemt ter bescherming van mens en milieu; meer info rond deze voorzorgsmaatregelen vindt u in de toelichting van het asbestattest en op de website van OVAM.

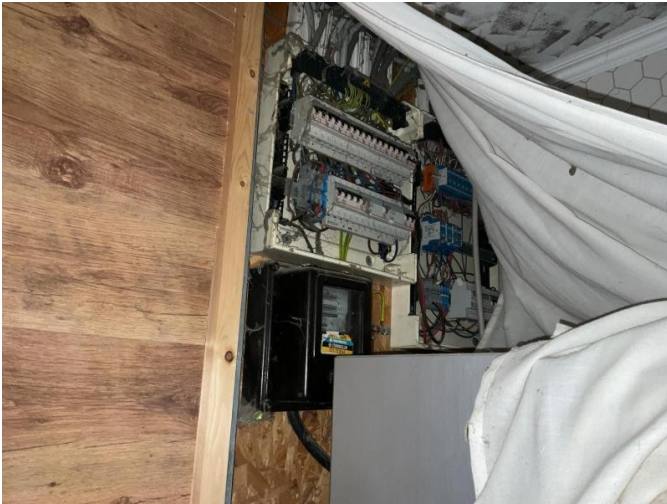
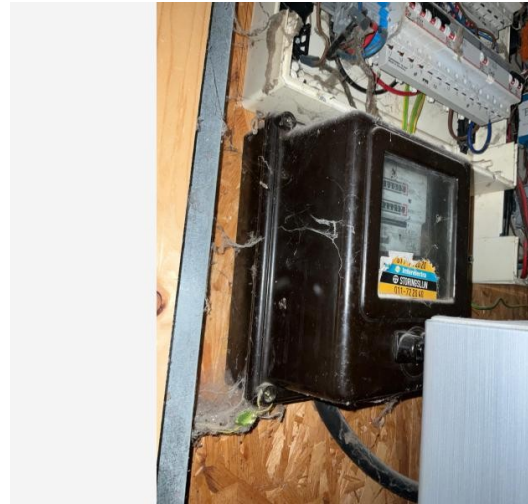
Het asbestmateriaal valt onder de mijlpaal van 2040.

| Eindbeoordeling materiaalarisico | Verhoogd materiaalarisico en/of verhoogde kans op vezelvrijgave |

| Asbestsoort (vezeltype) | Crocidoliet aanwezig |
| Toestand van het materiaal | Licht beschadigd, licht verweerd. Intact calciumsilicaatmateriaal of categorie III 'gebondenheid' |

| Beschrijving | Bakeliet meter |
| Asbestmateriaal | Plaat, paneel, tablet - Type Bakeliet |

Verwijderen

- Zorg voor een veilig beheer. Vermijd het beschadigen van het asbestmateriaal. Controleer de toestand jaarlijks op wijzigingen.
- Scherm in afwachting van verwijdering het asbestmateriaal af van luchtstromingen en verstoring: bijvoorbeeld door het te verpakken, te fixeren, af te dekken, signalisatie - afbakening aan te brengen, ...
- Verwijder dit asbestmateriaal zo snel mogelijk. Volg de toestand goed op.

- Eenvoudige handelingen: mag via doe-het-zelf of door werknemer(s) met opleidingsattest eenvoudige handelingen  
Aangezien deze meter eigendom is van Fluvius dienen ze deze te vervangen.

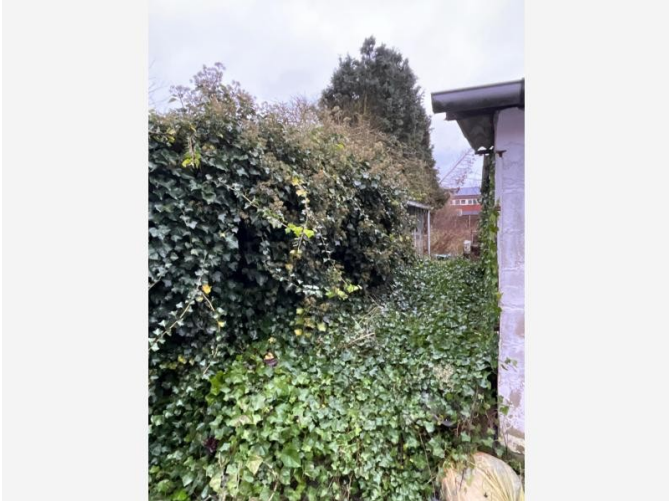
**Reden:** Overwoekerende vegetatie

**Uitleg van de asbestdeskundige:** Geen toegang omwille van overwoekende vegetatie alsook veiligheid van het gebouw.

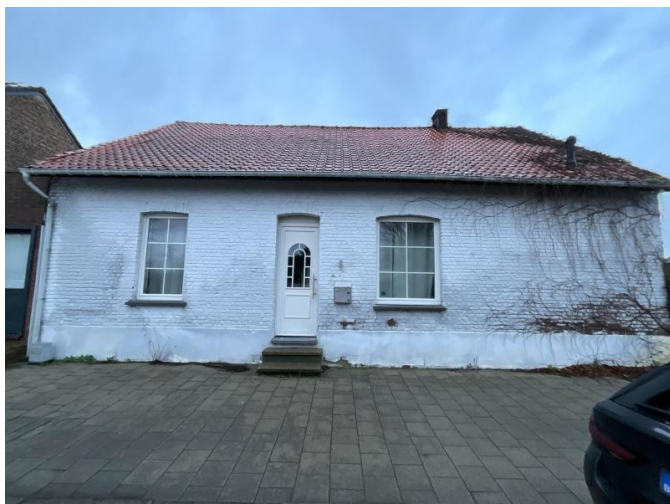
**Reden:** Het te onderzoeken materiaal situeert zich hoger dan 3,50 m te rekenen vanaf een veilige ondergrond

**Uitleg van de asbestdeskundige:** Schouwen bevatten mogelijks aan de binnenzijde asbesthoudend materiaal. De schouwen van de woning zijn vast te stellen maar het is niet waarneembaar of er aan de binnenzijde asbestverdacht materiaal aanwezig is. Bij destructief onderzoek dient dit nader onderzocht te worden.

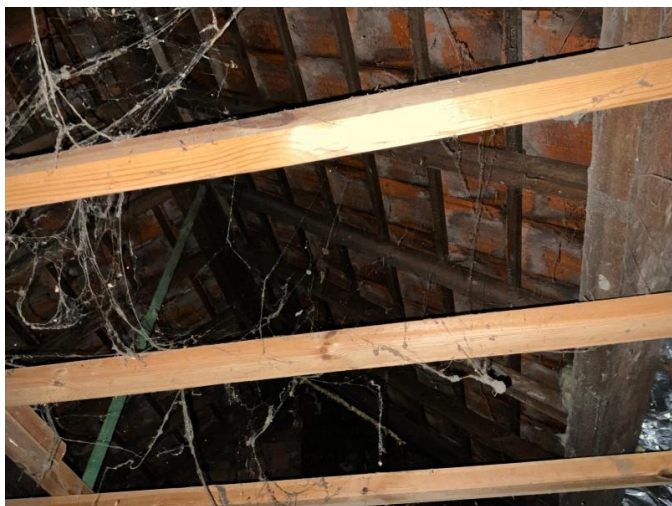
Geen onderdak

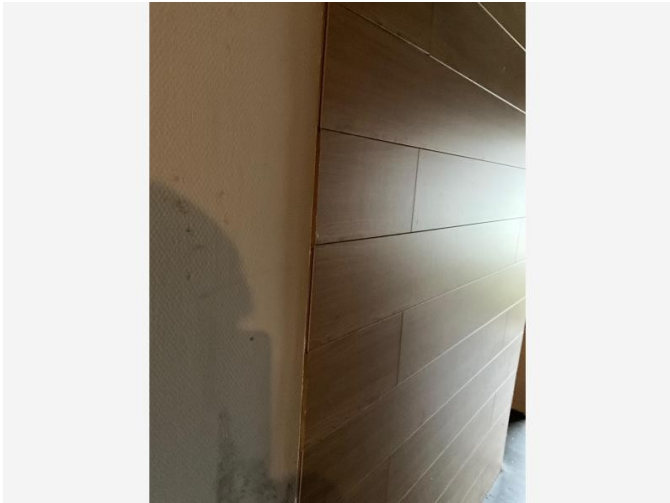
Geen inspectie mogelijk achter valse wanden en plafonds. Bij grote renovatiewerken is het aan te raden extra controle uit te voeren.

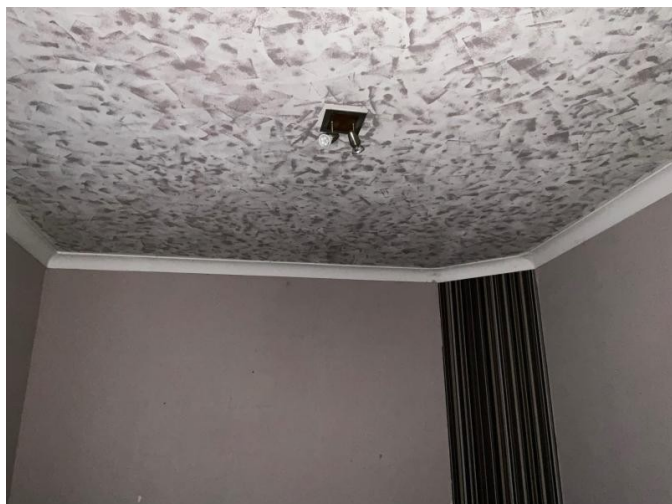
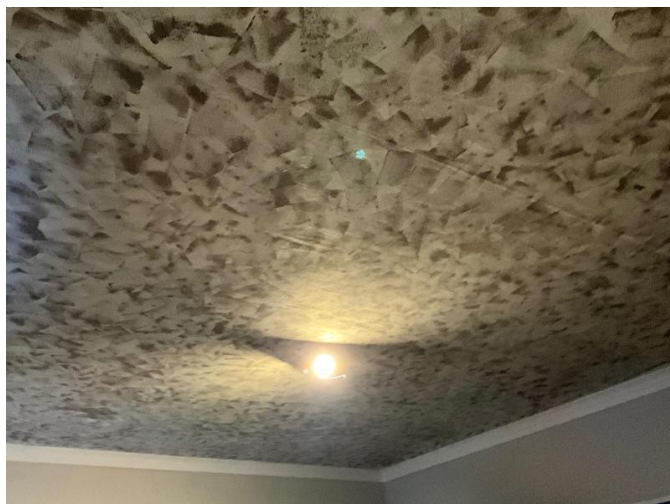
## Fiche 10: Pleister plafond

Geen asbest

| # | Type | Referentie | Resultaat |
|---|---|---|---|
| 10.1 | Mengmonster | MM02 | Geen asbest |

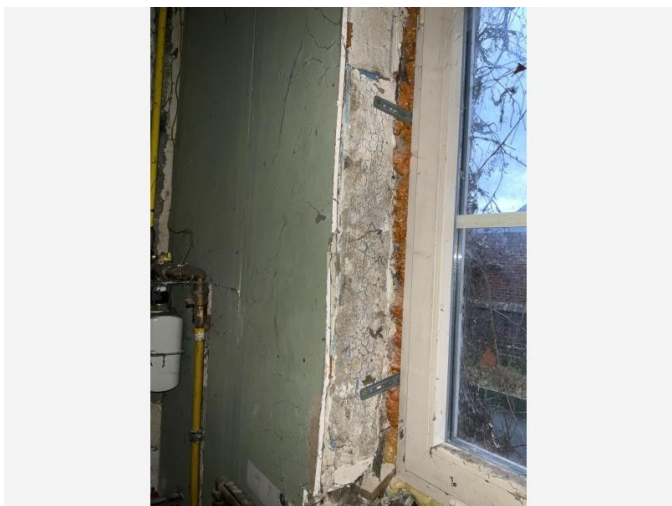
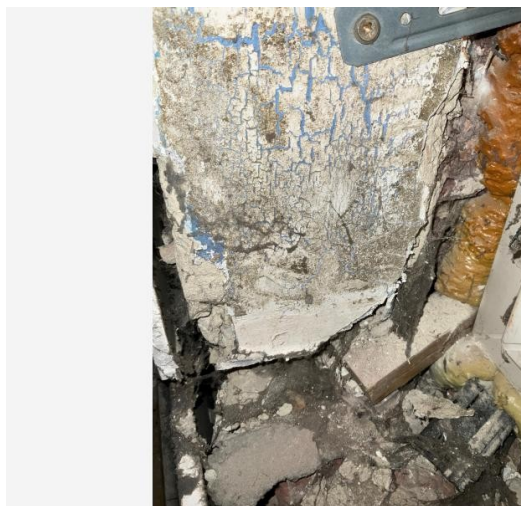
## Fiche 11: Pleister muur

Geen asbest

| # | Type | Referentie | Resultaat |
|---|---|---|---|
| 11.1 | Mengmonster | MM01 | Geen asbest |
