# Asbestinventarisatetest

Braamboslaan 27, 9090 Melle

Attestnummer : 20240303-000197.000

Uitgegeven op : 03.03.2024

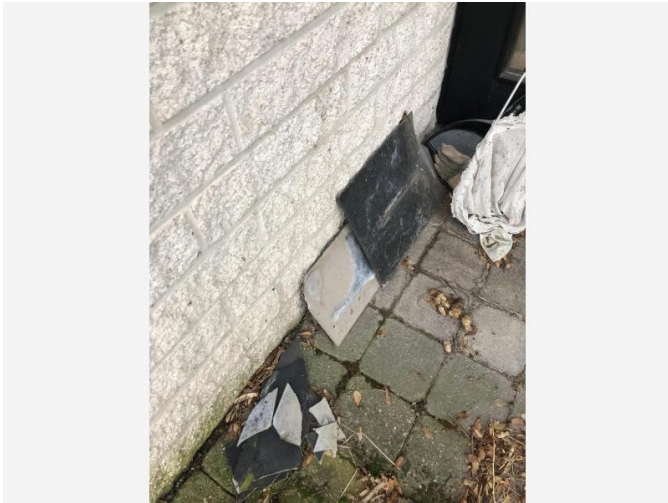
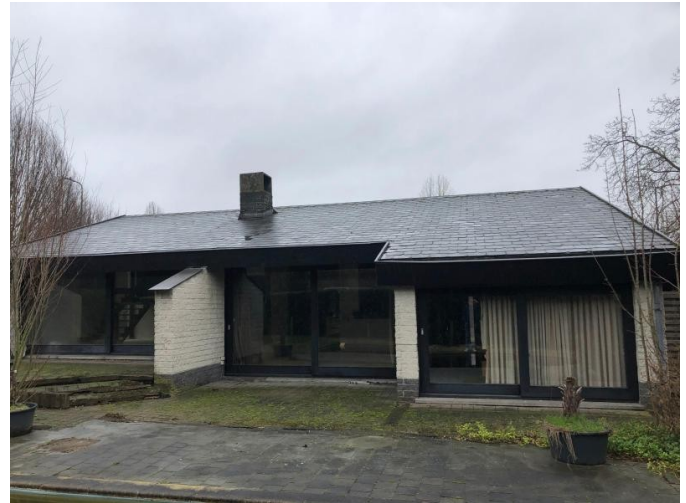
| Fiche 1: leien - afval..... | 14 |

| Beschrijving | leien - afval |
| Bron van de resten | Leien dak, zie bronfiche |
| Gebondenheid resten | Hecht |
| Hoeveelheid (gewicht - aantal) | <ul style="list-style-type: none"><li>• 1,00 kg - 1 stuk</li></ul> |

**Dringend verwijderen**

- Verwijder het asbestafval.

- Eenvoudige handelingen: mag via doe-het-zelf of door werknemer(s) met opleidingsattest eenvoudige handelingen  
Het betreft een hechtgebonden materiaal en is eenvoudig bereikbaar. Respecteer alle veiligheidsmaatregelen en draag de correcte beschermingsmiddelen bij het verwijderen. Vermijd breken, plaats het in een dubbel verpakte asbestzak en breng naar het containerpark.

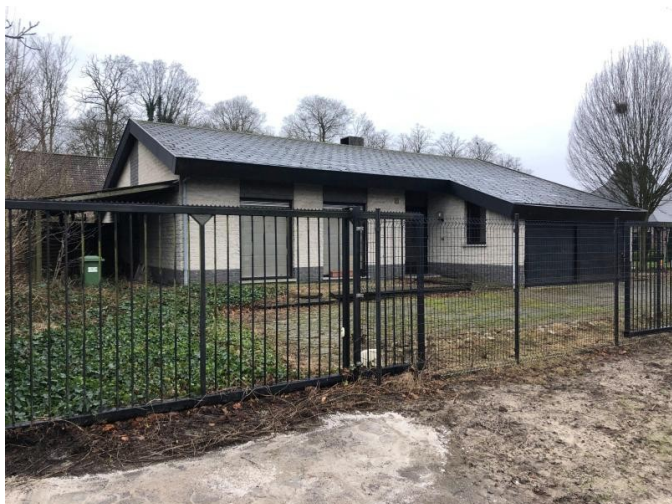
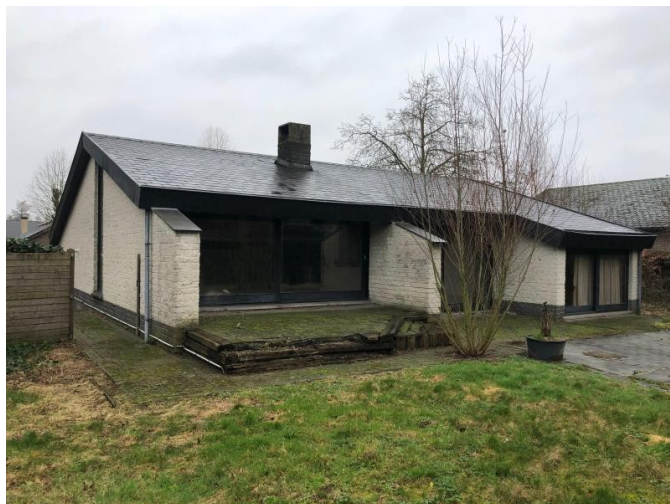
| Fiche 2: Leien dakbedekking..... | 16 |

| Eindbeoordeling materiaalisico | Laag materiaalisico en/of verlaagde kans op vezelvrijgave |

| Asbestsoort (vezeltype) | Crocidoliet aanwezig |
| Toestand van het materiaal | Licht beschadigd, licht verweerd. Intact materiaal type Pical – asbestboard of categorie III 'gebondenheid' |

| Beschrijving | Leien dakbedekking |
| Hoeveelheid (oppervlakte - aantal) | • 200,00 m <sup>2</sup> - 1 stuk |

Verwijderen

- Zorg voor een veilig beheer. Vermijd het beschadigen van het asbestmateriaal. Controleer de toestand jaarlijks op wijzigingen.

- Eenvoudige handelingen: mag via doe-het-zelf of door werknemer(s) met opleidingsattest eenvoudige handelingen  
Het betreft een hechtgebonden materiaal en is eenvoudig bereikbaar. Respecteer alle veiligheidsmaatregelen en draag de correcte beschermingsmiddelen bij het verwijderen. Vermijd breken, plaats het in een dubbel verpakte asbestzak en breng naar het containerpark.

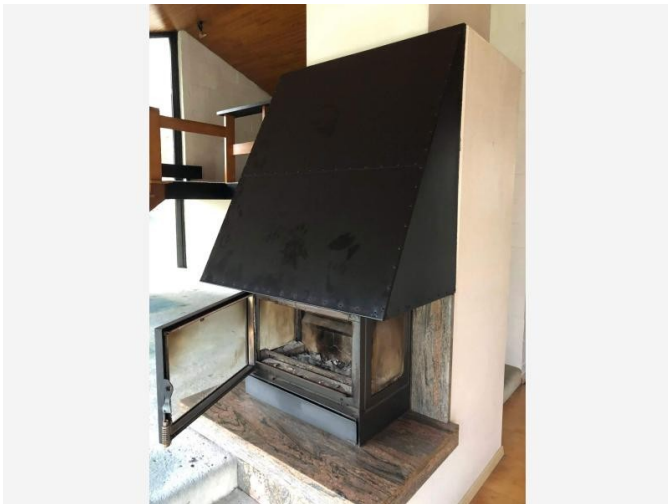
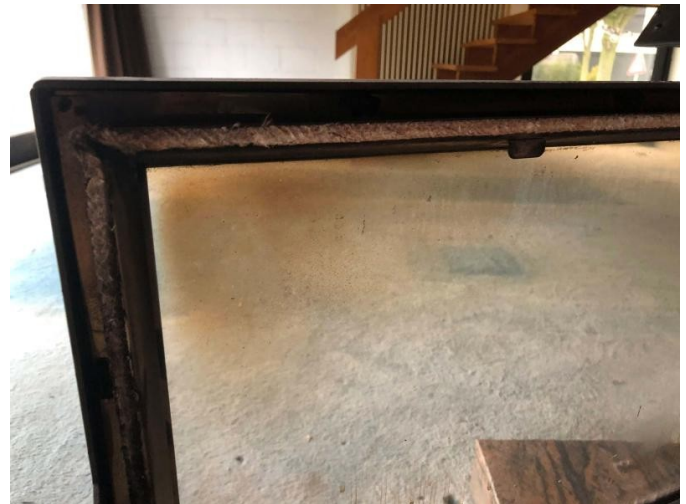
| Fiche 3: Asbestkoord kachel..... | 19 |

| Eindbeoordeling materiaalarisico | Verhoogd materiaalarisico en/of verhoogde kans op vezelvrijgave |

| Gebondenheid | Categorie 3: niet-hechtgebonden met weinig of geen matrix |
| Asbestsoort (vezeltype) | Alleen chrysotiel |
| Asbestconcentratie | Hoog ( $\geq 50\%$ ) |
| Toestand van het materiaal | Licht beschadigd, licht verweerd. Intact materiaal type Pical – asbestboard of categorie III 'gebondenheid' |

| Beschrijving | Asbestkoord kachel |

Verwijderen

- Zorg voor een veilig beheer. Vermijd het beschadigen van het asbestmateriaal. Controleer de toestand jaarlijks op wijzigingen.

- Eenvoudige handelingen: mag via doe-het-zelf of door werknemer(s) met opleidingsattest eenvoudige handelingen  
Asbestkoord mag je wegnemen als eenvoudige handeling mits het respecteren van de veiligheidsvoorschriften. Aan te raden is het laten wegnemen en vertrouwen op de vakkennis van de kachelinstallateur.

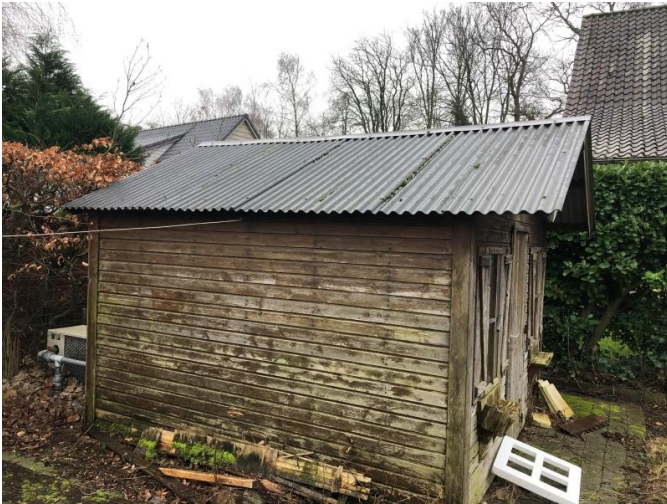
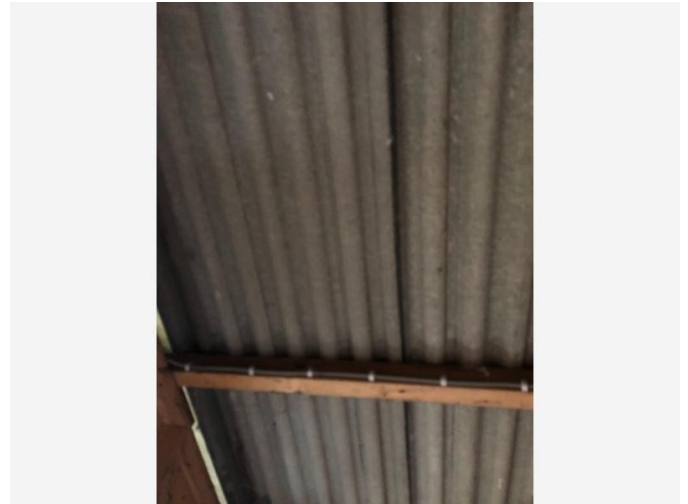
| Fiche 4: Golfplaten tuinhuis..... | 22 |

| Eindbeoordeling materiaalrisico | Verhoogd materiaalrisico en/of verhoogde kans op vezelvrijgave |

| Asbestsoort (vezeltype) | Crocidoliet aanwezig |
| Toestand van het materiaal | Licht beschadigd, licht verweerd. Intact materiaal type Pical – asbestboard of categorie III 'gebondenheid' |

| Beschrijving | Golfplaten tuinhuis |
| Hoeveelheid (oppervlakte - aantal) | • 15,00 m <sup>2</sup> - 1 stuk |

Verwijderen

- Zorg voor een veilig beheer. Vermijd het beschadigen van het asbestmateriaal. Controleer de toestand jaarlijks op wijzigingen.

- Eenvoudige handelingen: mag via doe-het-zelf of door werknemer(s) met opleidingsattest eenvoudige handelingen  
Het betreft een hechtgebonden materiaal en is eenvoudig bereikbaar. Respecteer alle veiligheidsmaatregelen en draag de correcte beschermingsmiddelen bij het verwijderen. Vermijd breken, plaats het in een dubbel verpakte asbestzak en breng naar het containerpark.

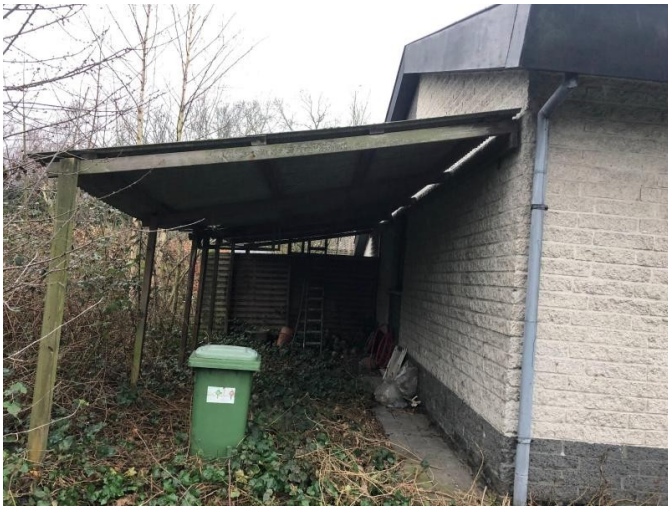
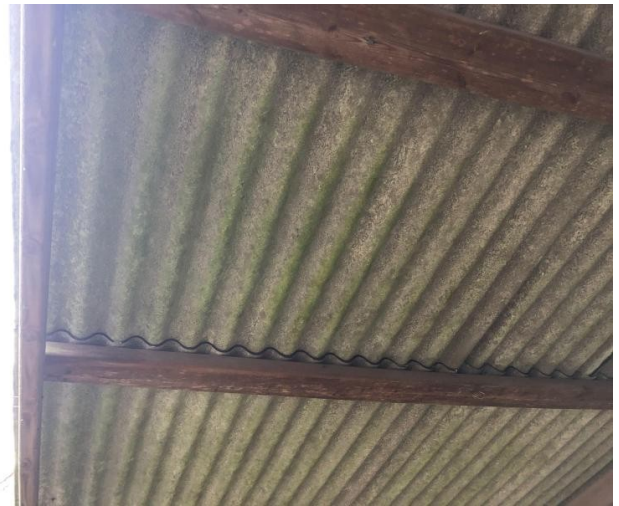
| Fiche 5: Golfplaten overkapping..... | 25 |

| Eindbeoordeling materiaalisico | Laag materiaalisico en/of verlaagde kans op vezelvrijgave |

| Asbestsoort (vezeltype) | Crocidoliet aanwezig |
| Toestand van het materiaal | Licht beschadigd, licht verweerd. Intact materiaal type Pical – asbestboard of categorie III 'gebondenheid' |

| Beschrijving | Golfplaten overkapping |
| Hoeveelheid (oppervlakte - aantal) | • 29,00 m <sup>2</sup> - 1 stuk |

Verwijderen

- Zorg voor een veilig beheer. Vermijd het beschadigen van het asbestmateriaal. Controleer de toestand jaarlijks op wijzigingen.

- Eenvoudige handelingen: mag via doe-het-zelf of door werknemer(s) met opleidingsattest eenvoudige handelingen  
Het betreft een hechtgebonden materiaal en is eenvoudig bereikbaar. Respecteer alle veiligheidsmaatregelen en draag de correcte beschermingsmiddelen bij het verwijderen. Vermijd breken, plaats het in een dubbel verpakte asbestzak en breng naar het containerpark.

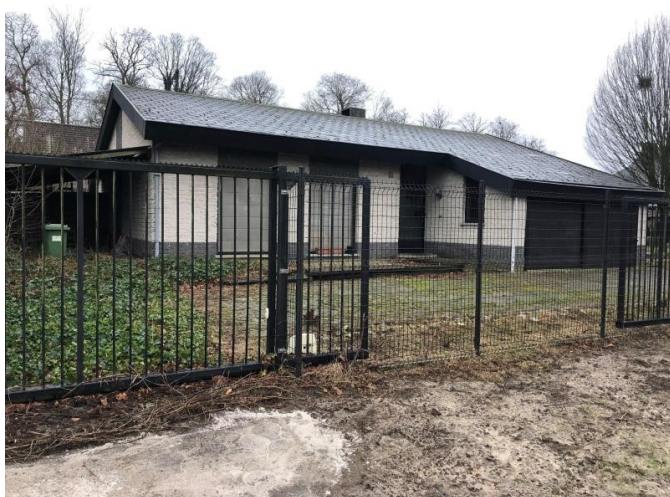
Situeringfoto

**Reden:** Het onderzoek kan niet uitgevoerd worden binnen de bepalingen van de Welzijnswet

**Uitleg van de asbestdeskundige:** Aan de binnenzijde van de woning is het dak volledig afgeschermd met een afwerking. Daarnaast waren de leien niet verplaatsbaar. Onderdak was dus bij gevolg niet vast te stellen

| (Asbest)materiaal | Plaat, paneel, tablet - Type Menuiserite |
| Karakterisatie | Asbest (verdacht) |

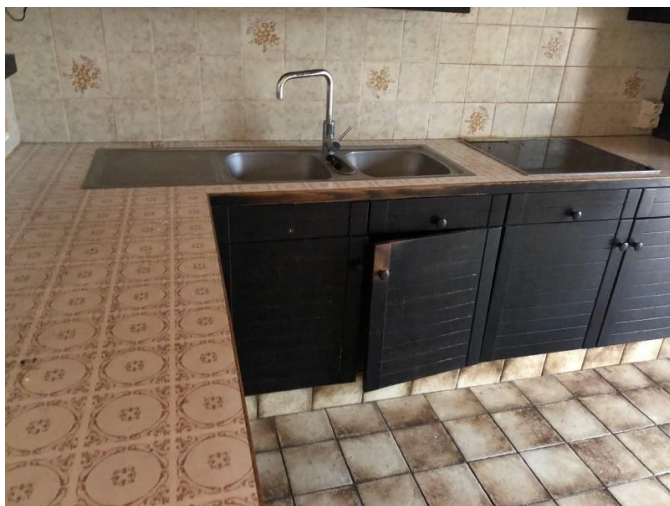
Vrije foto

Mogelijks bevindt er zich asbesthoudende tegellijm achter deze muurtegels. Dit was niet waarneembaar, er waren geen beschadigingen of openingen. Zowel badkamer als keuken.

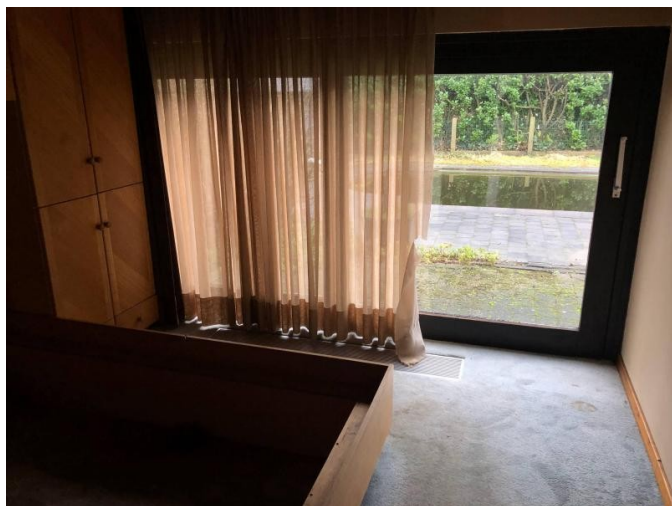
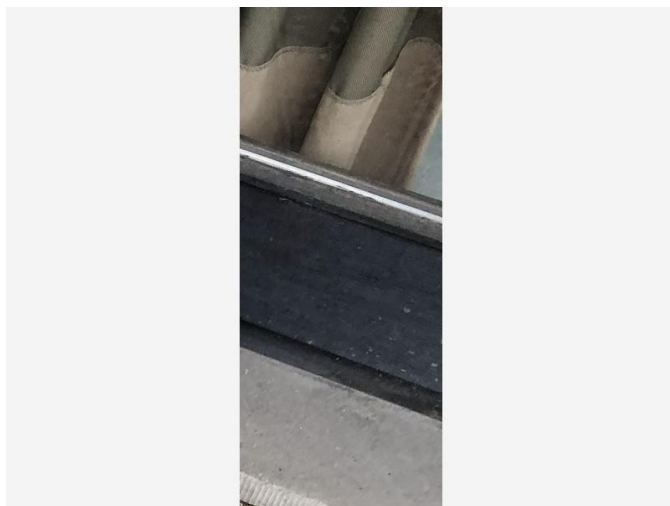
## Fiche 8: Mastiek vensters

Geen asbest

| # | Type | Referentie | Resultaat |
|---|---|---|---|
| 8.1 | Puntmonster | 27.01 | Geen asbest |

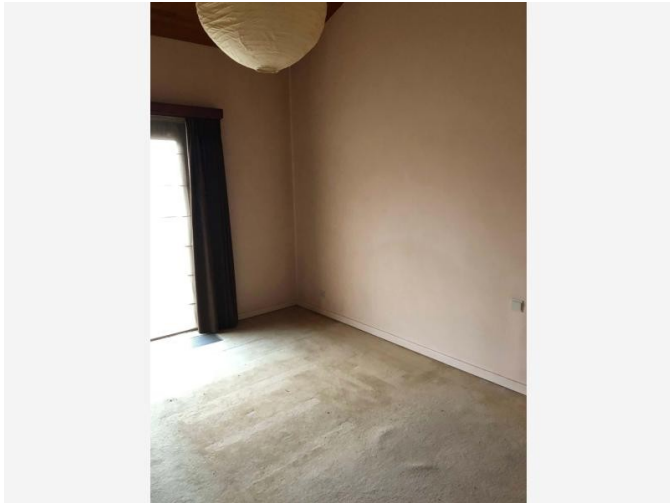
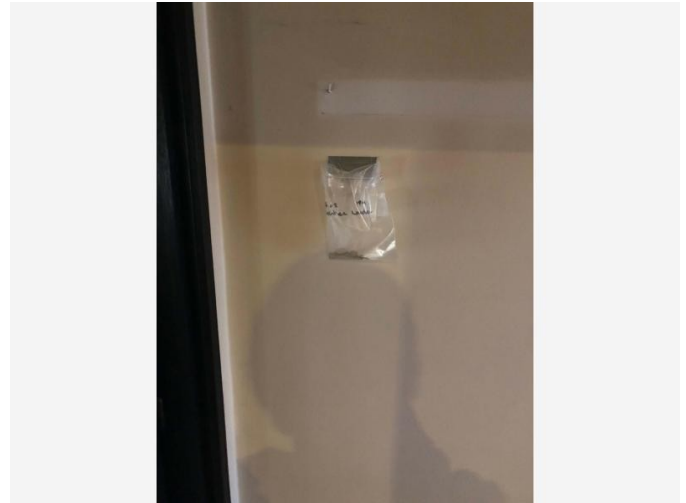
## Fiche 9: Pleisterwerk wanden

Geen asbest

| # | Type | Referentie | Resultaat |
|---|---|---|---|
| 9.1 | Mengmonster | 27.02 | Geen asbest |
