# Asbestinventarisatetest

Leuvensestraat 25, 3051 Oud-Heverlee

Attestnummer : 20240301-000272.001

**Niet-asbestveilig**

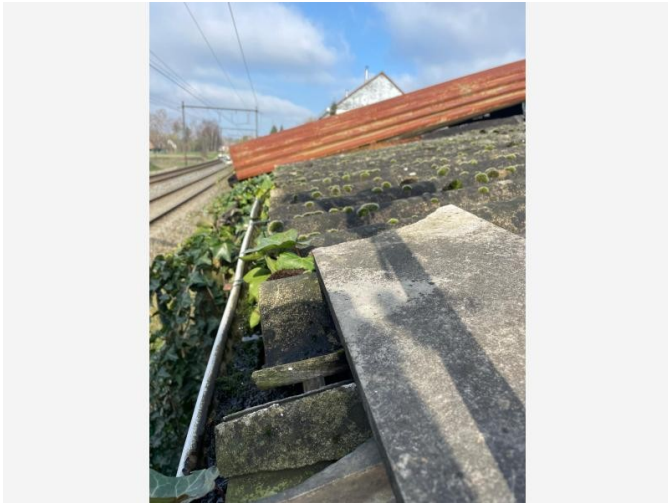
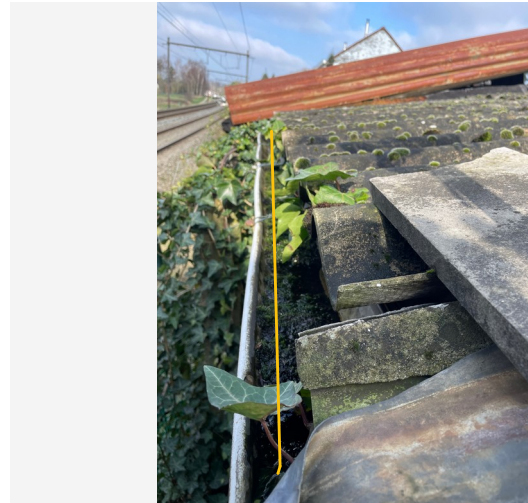
## Fiche 1: slib in de dakgoten

Asbestmateriaal - afvalstof

Het asbestmateriaal valt onder de mijlpaal van 2040.

| Type afvalstof | Betreft resten (contaminatie) van verwerking of beschadiging |
| Besmette materialen | <ul style="list-style-type: none"><li>• Organisch materiaal (mos, mest, vegetatie, ...)</li><li>• Sediment (dakgoot, afvoerbuys, regenwaterput, ...)</li></ul> |
| Bron van de resten | golfplaten |
| Gebondenheid resten | Niet hecht |

**Dringend verwijderen**

- Verwijder het asbestafval.

- Eenvoudige handelingen: mag via doe-het-zelf of door werknemer(s) met opleidingsattest eenvoudige handelingen  
Bevochtig en verwijder dit afval.

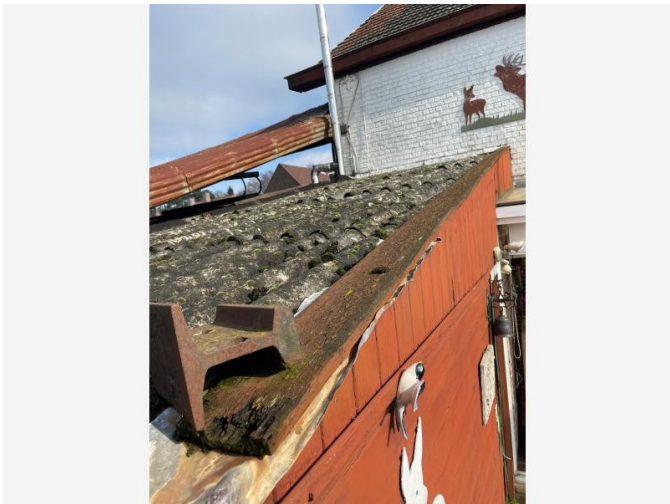
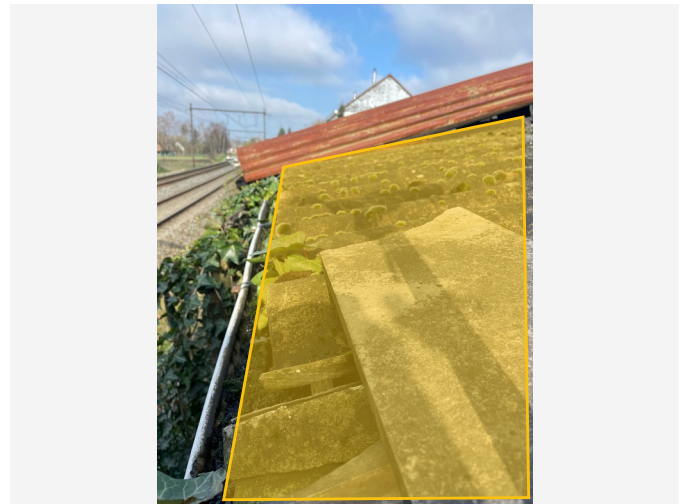
| Eindbeoordeling materiaalrisico | Verhoogd materiaalrisico en/of verhoogde kans op vezelvrijgave |

| Asbestsoort (vezeltype) | Crocidoliet aanwezig |
| Toestand van het materiaal | Matig beschadigd, matig verweerd |

| Beschrijving | golfplaten |
| Asbestmateriaal | Dak- en gevelbekleding - Golfplaat |

Verwijderen

- Zorg voor een veilig beheer. Vermijd het beschadigen van het asbestmateriaal. Controleer de toestand jaarlijks op wijzigingen.

- Eenvoudige handelingen: mag via doe-het-zelf of door werknemer(s) met opleidingsattest eenvoudige handelingen  
Verwijder dit materiaal bij renovatie.

Gebruik FFP3-mondmasker, handschoenen, overall.

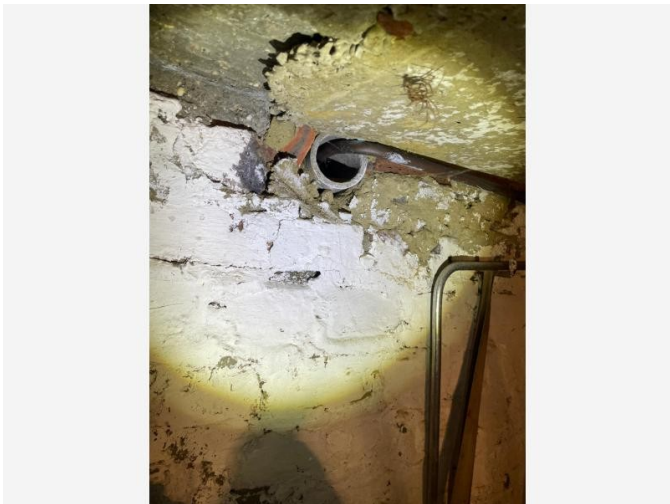
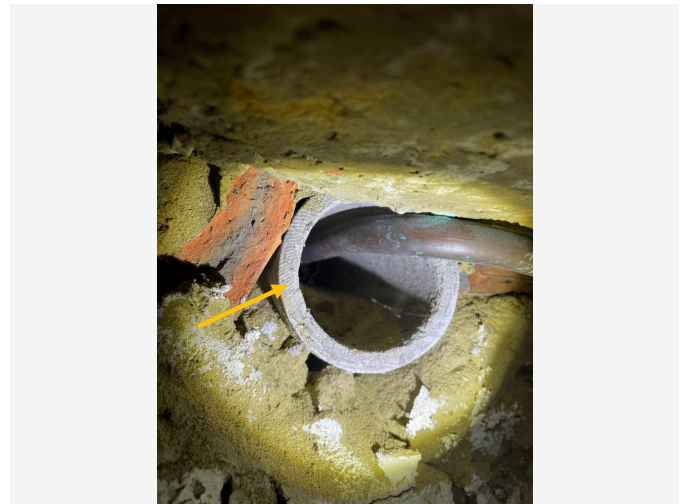
| Eindbeoordeling materiaalarisico | Verhoogd materiaalarisico en/of verhoogde kans op vezelvrijgave |

| Asbestsoort (vezeltype) | Crocidoliet aanwezig |
| Toestand van het materiaal | Licht beschadigd, licht verweerd. Intact materiaal type Pical – asbestboard of categorie III 'gebondenheid' |

| Beschrijving | cementbuis kelder |

| Opmerking | Cementbuis in de kelder onder de trap. |

Verwijderen

- Zorg voor een veilig beheer. Vermijd het beschadigen van het asbestmateriaal. Controleer de toestand jaarlijks op wijzigingen.

- Eenvoudige handelingen: enkel door erkend asbestverwijderaar  
Deze hechtgebonden binnetoepassing is (mogelijk) beschadigd en mag enkel door een erkende asbestverwijderaar verwijderd worden.

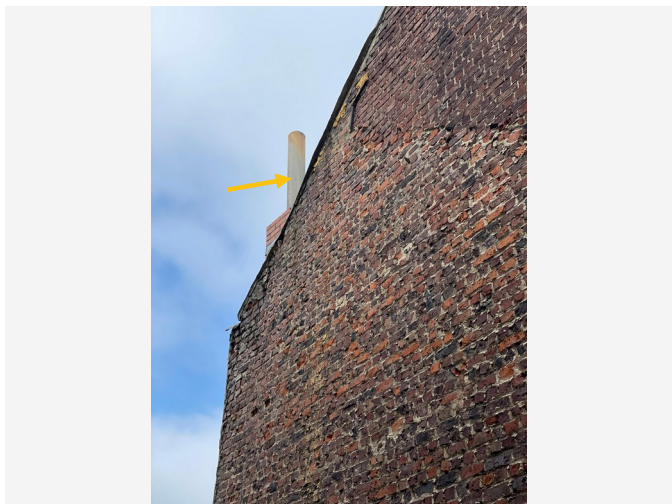
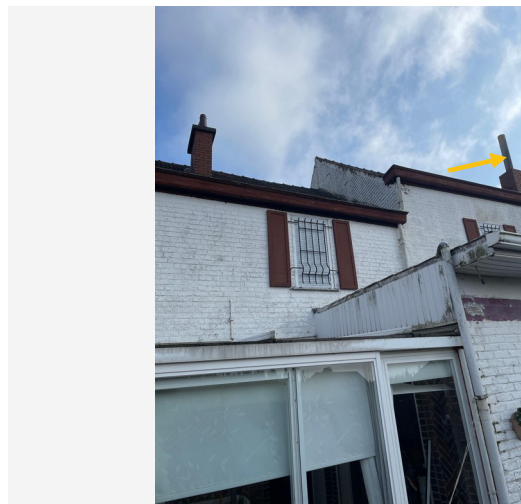
| Eindbeoordeling materiaalrisico | Laag materiaalrisico en/of verlaagde kans op vezelvrijgave |

| Asbestsoort (vezeltype) | Crocidoliet aanwezig |
| Toestand van het materiaal | Licht beschadigd, licht verweerd. Intact materiaal type Pical – asbestboard of categorie III 'gebondenheid' |

| Beschrijving | schouw |

Verwijderen

- Zorg voor een veilig beheer. Vermijd het beschadigen van het asbestmateriaal. Controleer de toestand jaarlijks op wijzigingen.

- Eenvoudige handelingen: mag via doe-het-zelf of door werknemer(s) met opleidingsattest eenvoudige handelingen  
Verwijder dit materiaal bij renovatie.  
Gebruik FFP3-mondmasker, handschoenen, overall.  
Materiaal niet gooien of breken.

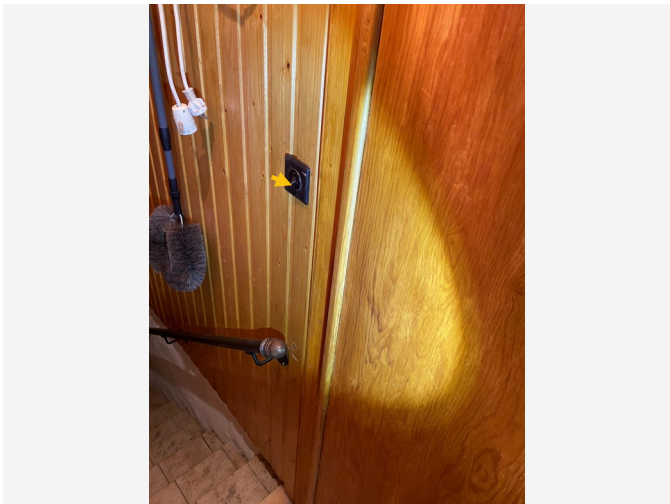
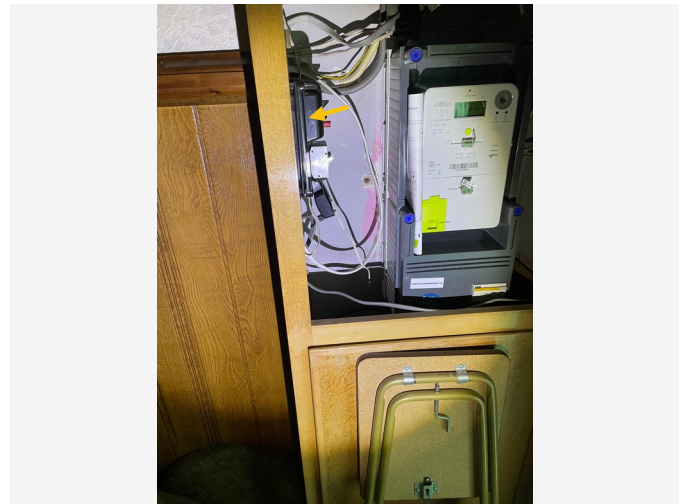
| Eindbeoordeling materiaalrisico | Laag materiaalrisico en/of verlaagde kans op vezelvrijgave |

| Asbestsoort (vezeltype) | Crocidoliet aanwezig |
| Toestand van het materiaal | Onbeschadigd, niet verweerd |

| Beschrijving | bakeliet materiaal |

Zorgvuldig beheren

- Zorg voor een veilig beheer. Vermijd het beschadigen van het asbestmateriaal. Controleer de toestand jaarlijks op wijzigingen.

- Eenvoudige handelingen: mag via doe-het-zelf of door werknemer(s) met opleidingsattest eenvoudige handelingen  
Verwijder dit materiaal bij renovatie.

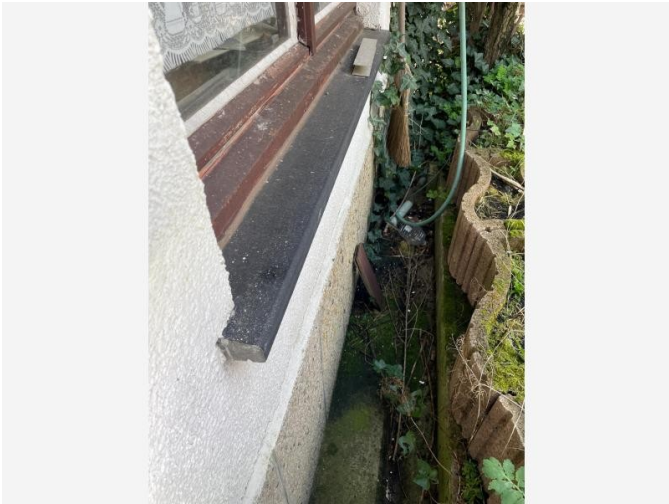
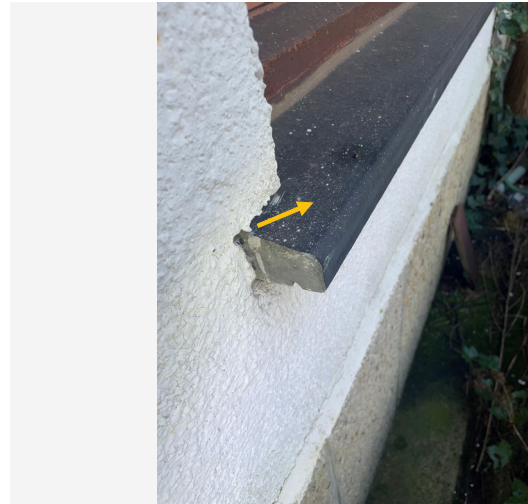
| Eindbeoordeling materiaalisico | Laag materiaalisico en/of verlaagde kans op vezelvrijgave |

| Asbestsoort (vezeltype) | Alleen chrysotiel |
| Toestand van het materiaal | Licht beschadigd, licht verweerd. Intact materiaal type Pical – asbestboard of categorie III 'gebondenheid' |

| Beschrijving | massal vensterbanken |

| Opmerking | Vensterbanken van de tuinberging. |

Zorgvuldig beheren

- Zorg voor een veilig beheer. Vermijd het beschadigen van het asbestmateriaal. Controleer de toestand jaarlijks op wijzigingen.

- Eenvoudige handelingen: mag via doe-het-zelf of door werknemer(s) met opleidingsattest eenvoudige handelingen  
Verwijder dit materiaal bij renovatie.  
Gebruik FFP3-mondmasker, handschoenen, overall.  
Materiaal niet gooien of breken.

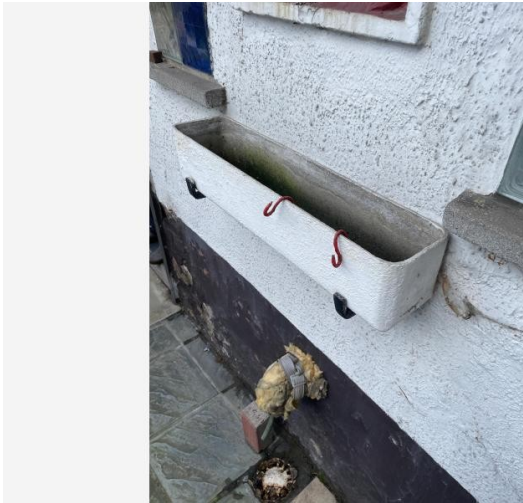
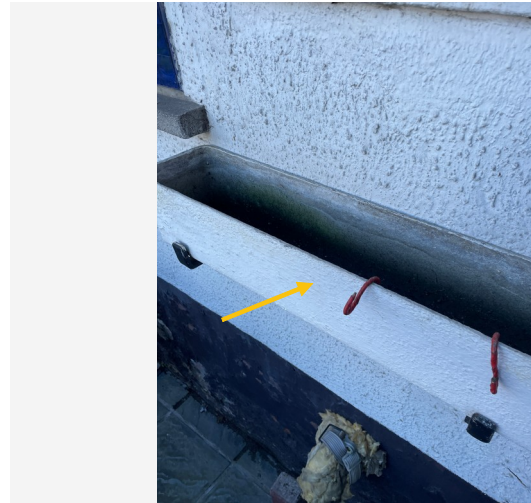
| Eindbeoordeling materiaalrisico | Verhoogd materiaalrisico en/of verhoogde kans op vezelvrijgave |

| Asbestsoort (vezeltype) | Crocidoliet aanwezig |
| Toestand van het materiaal | Matig beschadigd, matig verweerd |

| Beschrijving | bloembak |

- Vermijd het beschadigen van de asbesttoepassing. Controleer de toestand jaarlijks op wijzigingen.

- Eenvoudige handelingen: mag via doe-het-zelf of door werknemer(s) met opleidingsattest eenvoudige handelingen  
Verwijder dit materiaal bij renovatie.

Gebruik FFP3-mondmasker, handschoenen, overall.

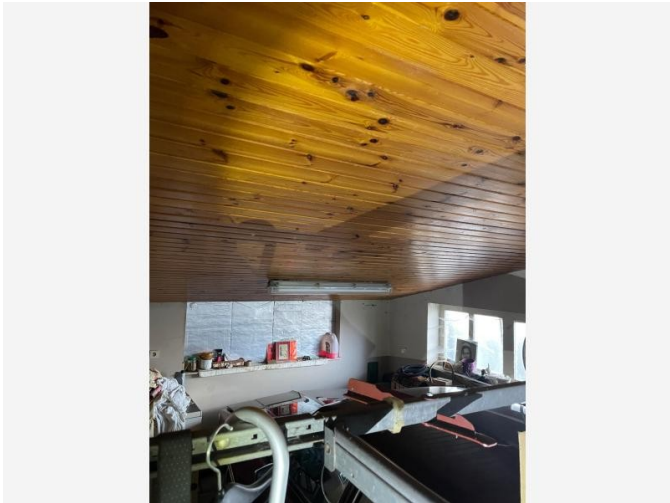
Alle plafonds bestaan uit hout of plaatmateriaal, niet asbest-verdacht.

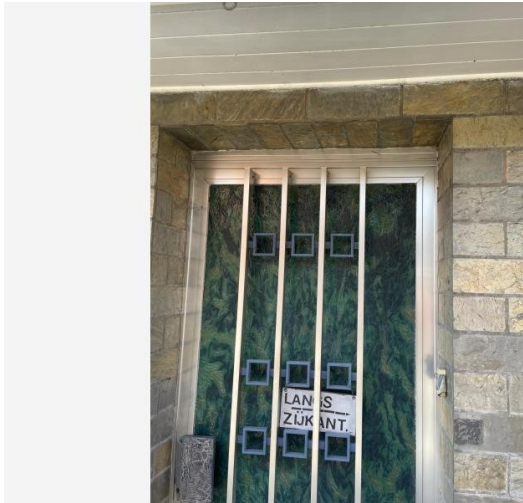
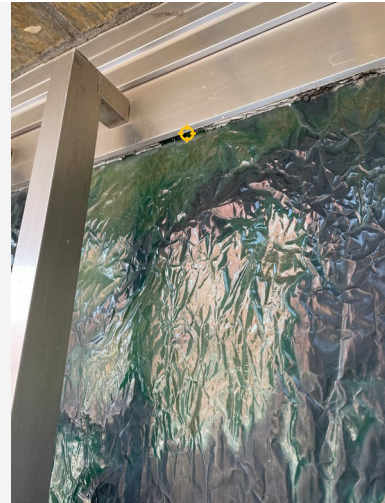
## Fiche 9: mastiek alu ramen

Geen asbest

| # | Type | Referentie | Resultaat |
|---|---|---|---|
| 9.1 | Puntmonster | 23-9339-293-M02 | Geen asbest |

| Opmerking | Mastiek van de aluminium ramen aan de voorzijde van de woning. |

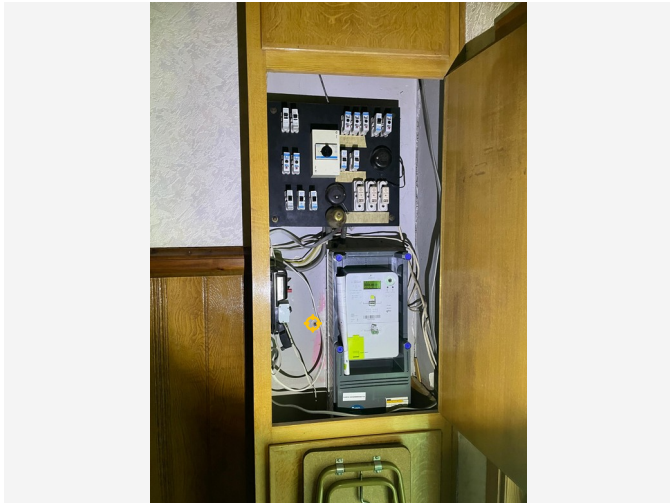
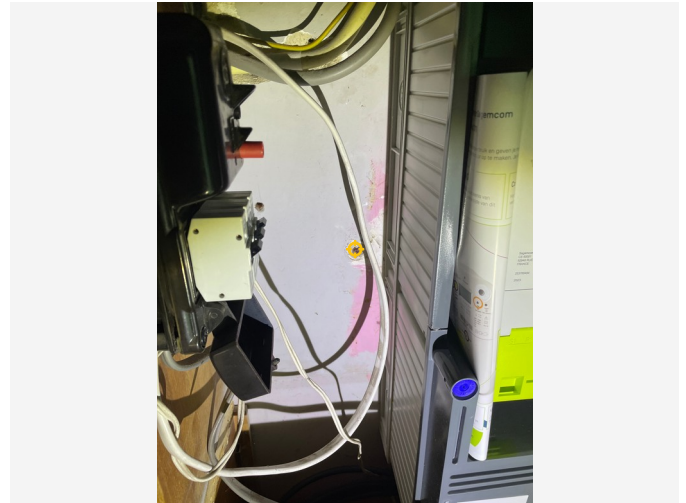
Geen asbest

| # | Type | Referentie | Resultaat |
|---|---|---|---|
| 10.1 | Mengmonster | 23-9339-293-M01 | Geen asbest |

| Opmerking | Mengstaal van het pleister van de wanden van de inkomhal, de garage en de gang van de bijkeuken. |
