# Asbestinventarisatetest

Vlamingstraat 37, 9980 Sint-Laureins

Attestnummer : 20240327-000437.000

**Niet-asbestveilig**

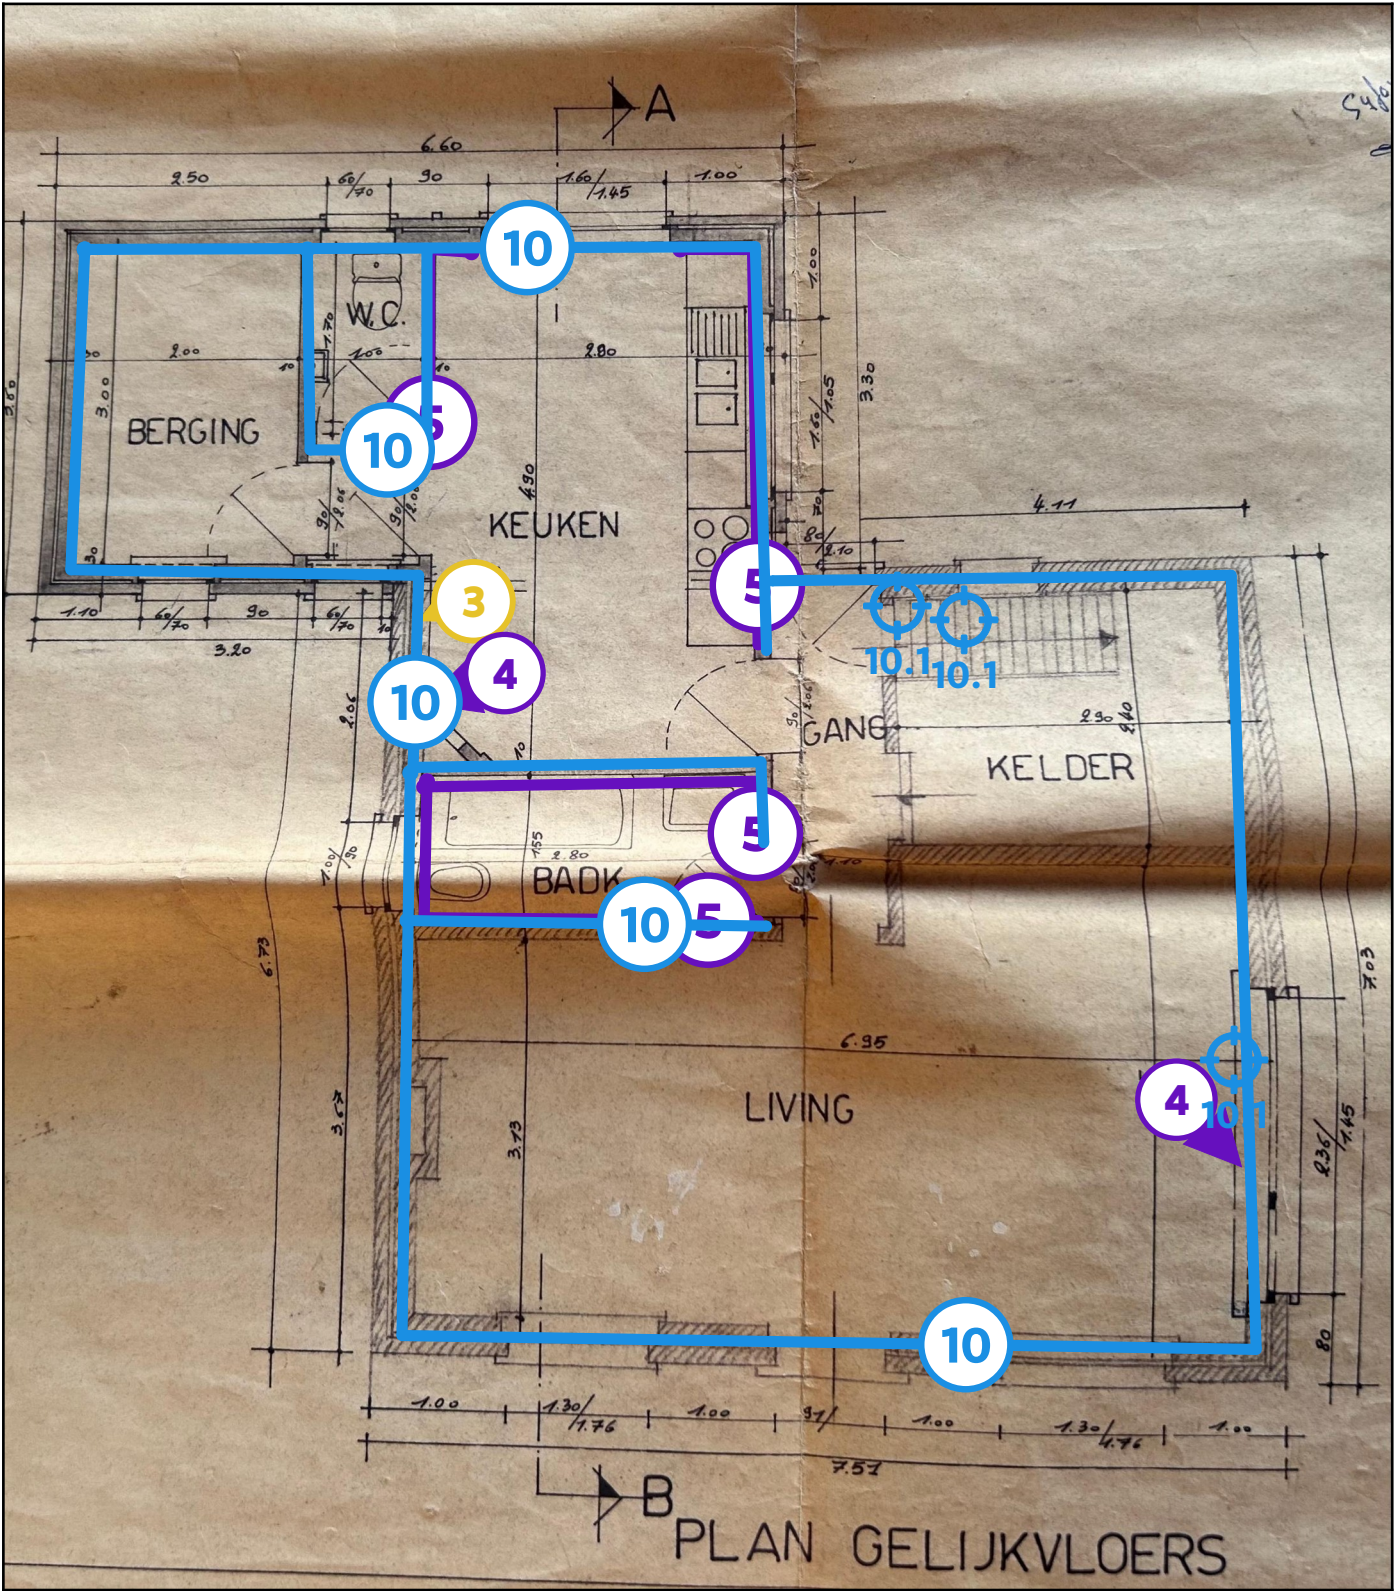
Plan 1.1: Hoofdgebouw: GV

| 3. Oude deurbel - Bakeliet | Asbestmateriaal | Zorgvuldig beheren |

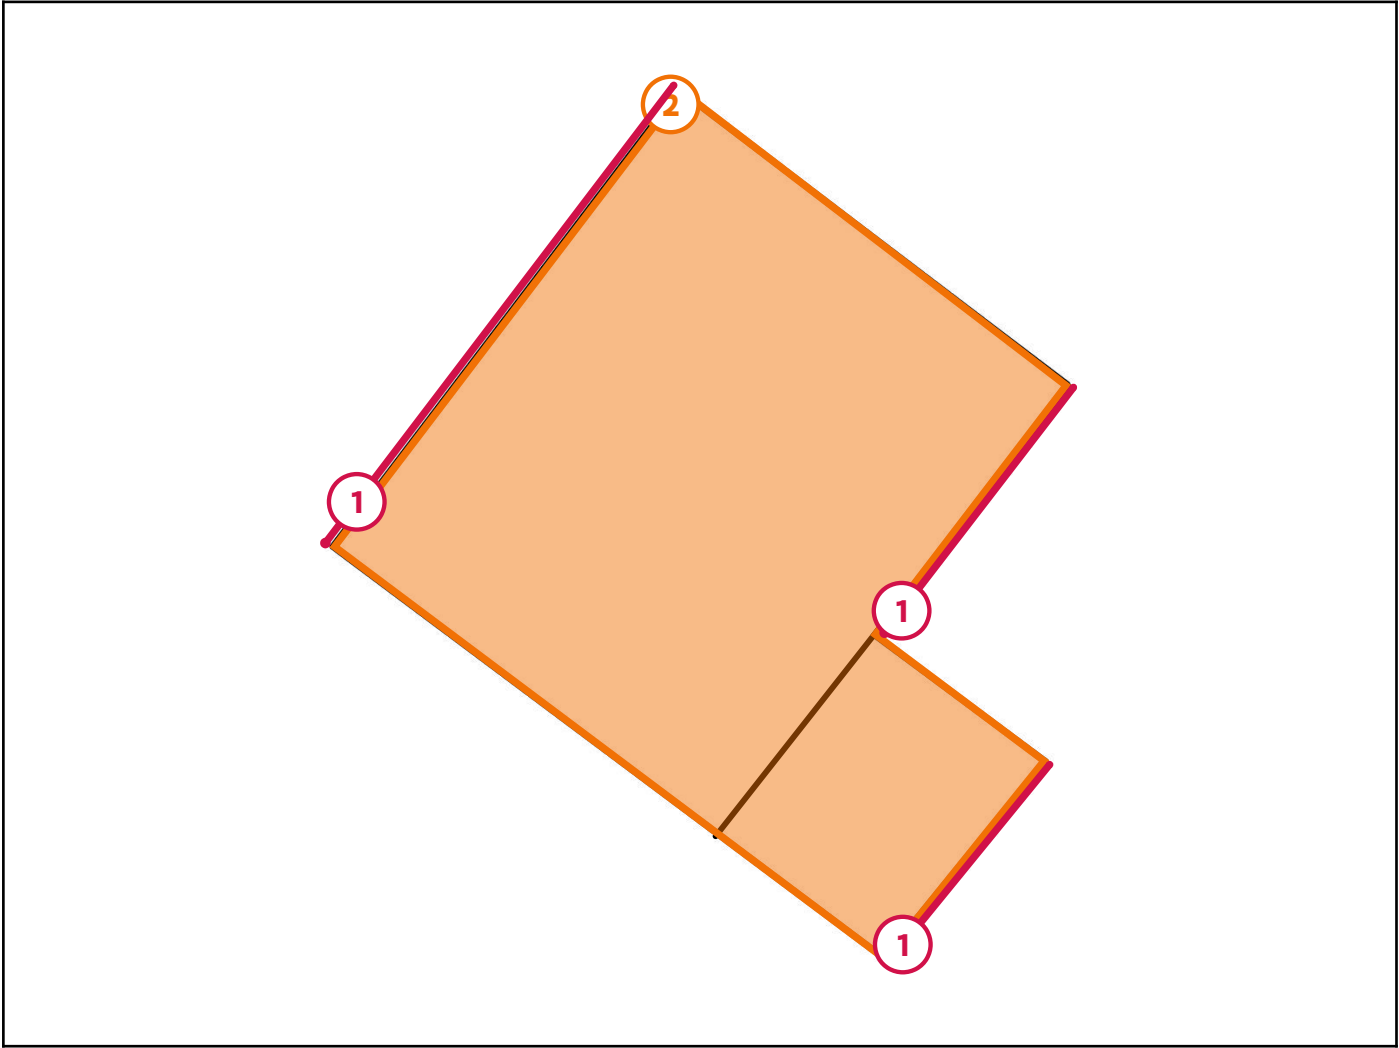
## Plan 2.1: Bijgebouw: dakenplan

| Beschrijving | Type | Actie |
|---|---|---|
| 1. Dakgoot - Bijgebouw | Asbestmateriaal | Dringend verwijderen |
| 2. Golfplaten | Asbestmateriaal | Verwijderen |

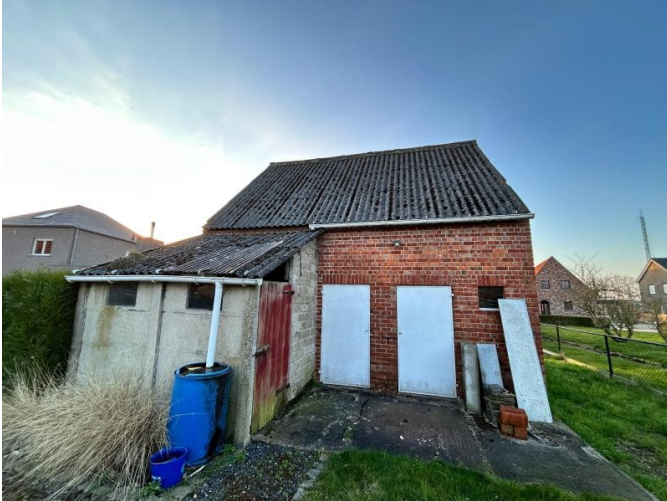
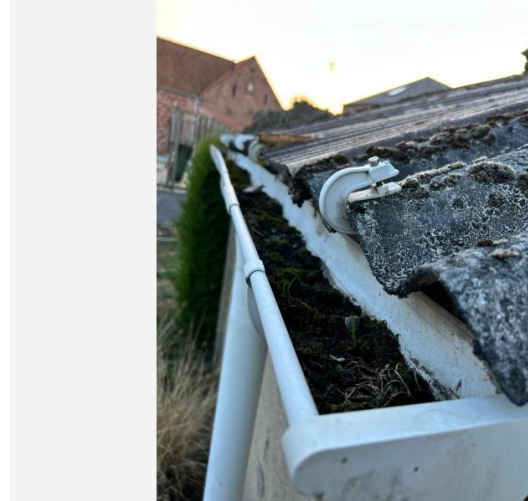
Het asbestmateriaal valt onder de mijlpaal van 2040.

**Dringend verwijderen**

| Beschrijving | Dakgoot - Bijgebouw |
| Type afvalstof | Betreft resten (contaminatie) van verwerking of beschadiging |
| Bron van de resten | Het mos van de dakbedekking met golfplaten verzamelt zich in de dakgoot. Dit sediment kan asbesthoudend zijn. |
| Gebondenheid resten | Niet hecht |
| Totaal gewicht | 1,20 kg |

- Scherm in afwachting van verwijdering het asbestafval af van luchtstromingen en verstoring: bijvoorbeeld door het te verpakken, te fixeren, af te dekken, signalisatie - afbakening aan te brengen, ....
- Vermijd het bewerken of het intensief betreden (belopen, rijden, ...) van de verontreinigde zone. Is dit niet mogelijk vraag dan advies aan een erkend bodemsaneringsdeskundige voor verdere maatregelen.

- Eenvoudige handelingen: mag via doe-het-zelf of door werknemer(s) met opleidingsattest eenvoudige handelingen  
Het materiaal is relatief eenvoudig te verwijderen. Wij raden aan het materiaal te laten verwijderen door een werknemer met opleidingsattest eenvoudige handelingen. Gelieve dit met de nodige zorg en bescherming uit te voeren om vezelemissie te vermijden.

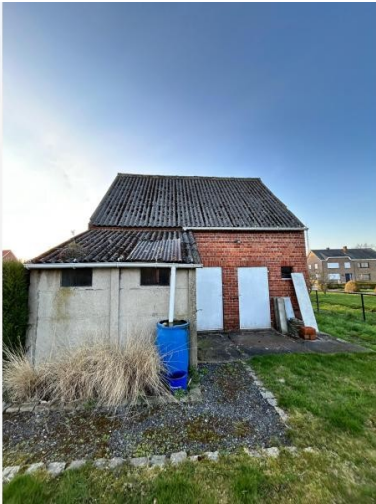
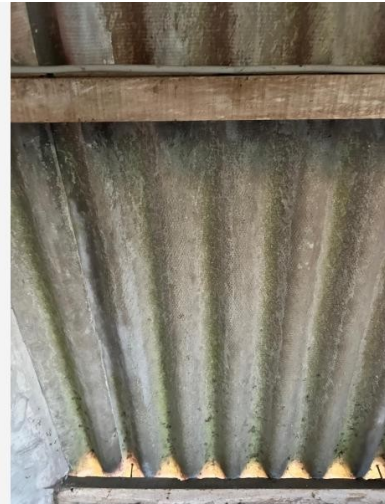
Het asbestmateriaal valt onder de mijlpaal van 2034.

Verwijderen

| Eindbeoordeling materiaalarisico | Laag materiaalarisico en/of verlaagde kans op vezelvrijgave |

| Asbestsoort (vezeltype) | Crocidoliet aanwezig |
| Toestand van het materiaal | Matig beschadigd, matig verweerd |

| Beschrijving | Golfplaten |
| Asbestmateriaal | Dak- en gevelbekleding - Golfplaat |
| Totale oppervlakte | 140,00 m² |

- Zorg voor een veilig beheer. Vermijd het beschadigen van het asbestmateriaal. Controleer de toestand jaarlijks op wijzigingen.
- Hemelwater dat afspoelt van asbestcement daken of gevels kan asbestdeeltjes bevatten. Gebruik het enkel voor gesloten circuits (bv. spoelen toiletten). Reinig na het vervangen van het dak of de gevel de dakgoten en regenwaterput of -ton om asbesthoudend sediment of slib te verwijderen

- Eenvoudige handelingen: mag via doe-het-zelf of door werknemer(s) met opleidingsattest eenvoudige handelingen  
Golfplaten zijn relatief eenvoudig te verwijderen. Wij raden aan het materiaal te laten verwijderen door een werknemer met opleidingsattest eenvoudige handelingen. Gelieve dit met de nodige zorg en bescherming uit te voeren om vezelemisatie te vermijden.

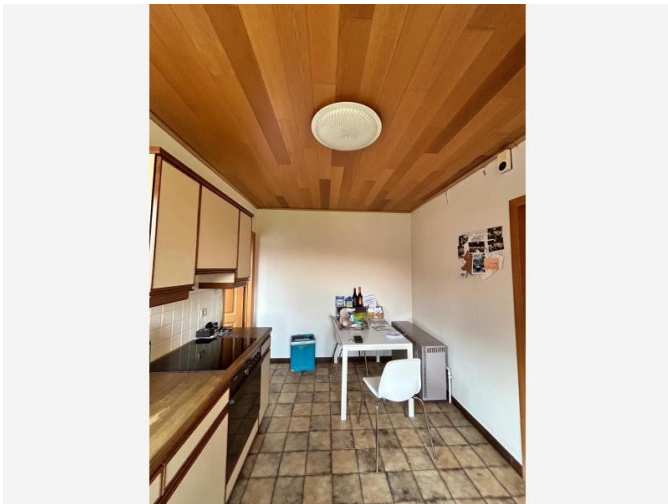
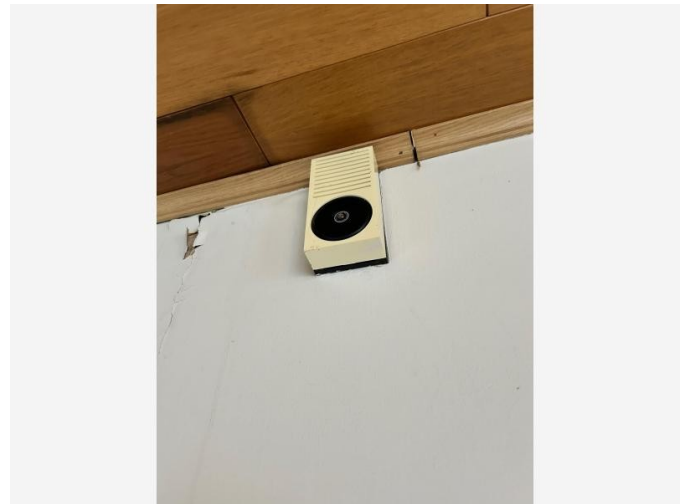
Het asbestmateriaal valt onder de mijlpaal van 2040.

Zorgvuldig beheren

| Eindbeoordeling materiaalrisico | Zeer laag materiaalrisico en/of zeer lage kans op vezelvrijgave |

| Asbestsoort (vezeltype) | Crocidoliet aanwezig |
| Toestand van het materiaal | Licht beschadigd, licht verweerd. Intact materiaal type Pical – asbestboard of categorie III 'gebondenheid' |

| Beschrijving | Oude deurbel - Bakeliet |

- Zorg voor een veilig beheer. Vermijd het beschadigen van het asbestmateriaal. Controleer de toestand jaarlijks op wijzigingen.

- Eenvoudige handelingen: mag via doe-het-zelf of door werknemer(s) met opleidingsattest eenvoudige handelingen  
Het materiaal is relatief eenvoudig te verwijderen. Wij raden aan het materiaal te laten verwijderen door een werknemer met opleidingsattest eenvoudige handelingen. Gelieve dit met de nodige zorg uit te voeren om vezelemissie te vermijden.

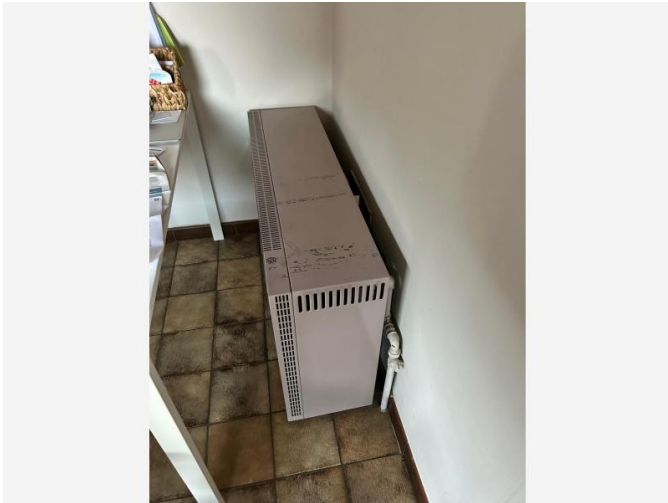
Vrije foto

Oude verwarmingselementen zijn mogelijks asbesthoudend. Indien u dit materiaal schikt te vervangen, gelieve het dan in zijn geheel los te koppelen (en dus niet afzonderlijk te demonteren).

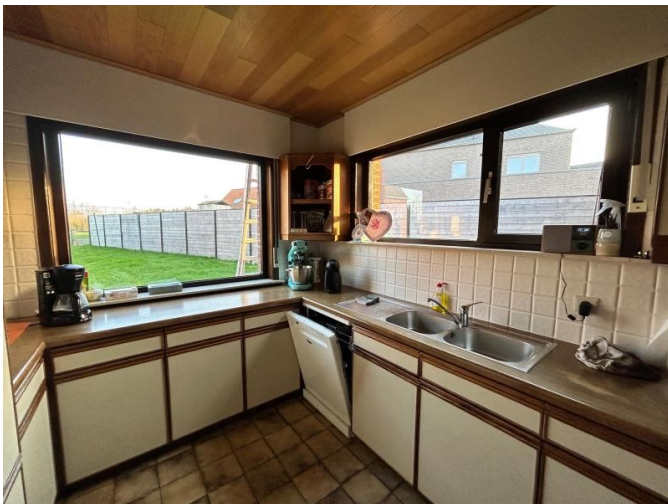
Vrije foto

Oude faiencetegels en/of de hiervoor gebruikte lijm zijn mogelijks asbesthoudend. Door de intacte staat van de toepassing was het niet mogelijk een monstername uit te voeren op niet-destructieve wijze.

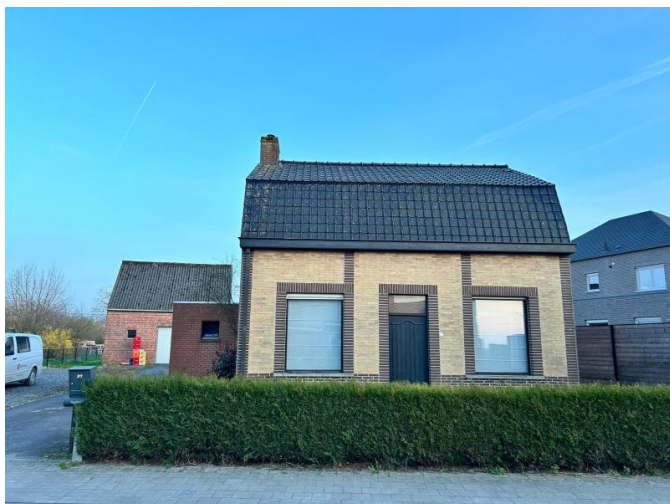
Vrije foto

Op zolder is het onderdak niet-waarneembaar. Het opheffen van een dakpan (ter inspectie van het onderdak) was niet mogelijk door de helling van het dak.

Het onderdak is echter niet-asbestverdacht, aangezien dit werd vernieuwd in 2002 samen met het dak (pannen).

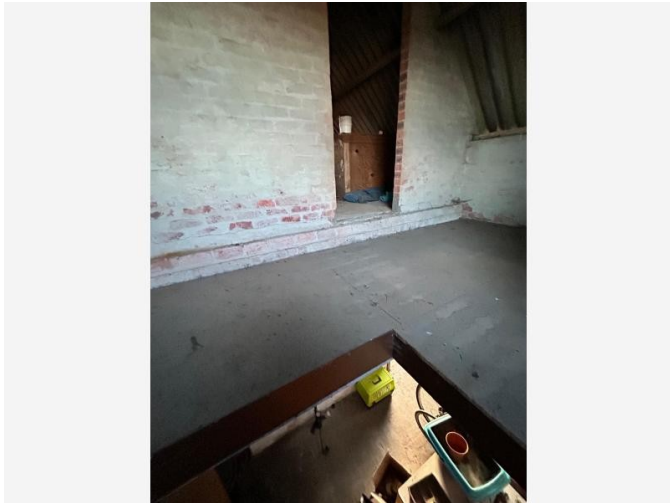
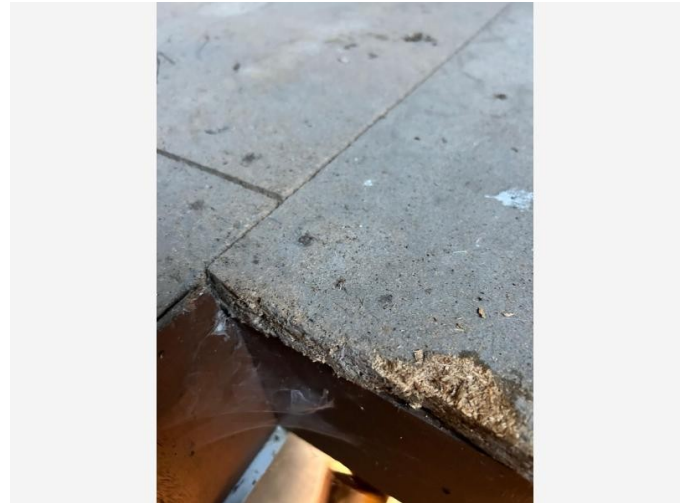
Geen asbest

| # | Type | Referentie | Resultaat |
|---|---|---|---|
| 7.1 | Puntmonster | 4) Vezelplaat bijgebouw GV+1 | Geen asbest |

| Beschrijving | Vezelplaten - Bijgebouw |

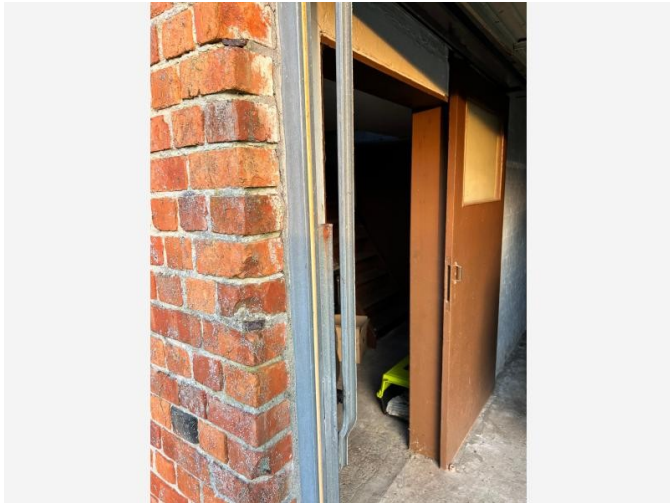
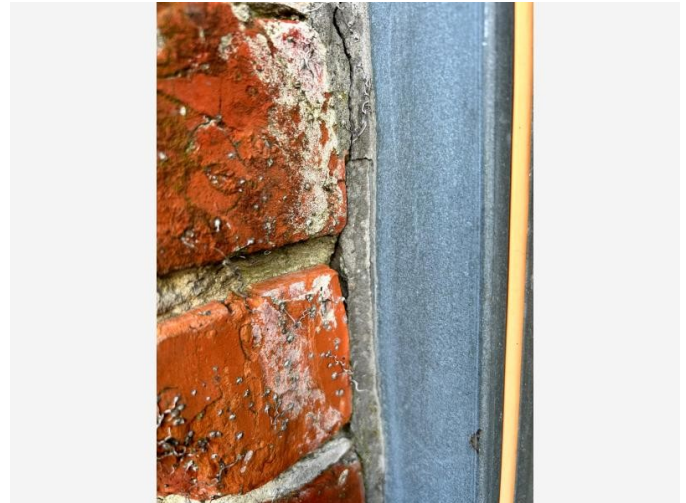
Geen asbest

| # | Type | Referentie | Resultaat |
|---|---|---|---|
| 8.1 | Puntmonster | 3) Kit garagepoort | Geen asbest |

| Beschrijving | Kit - Bijgebouw |

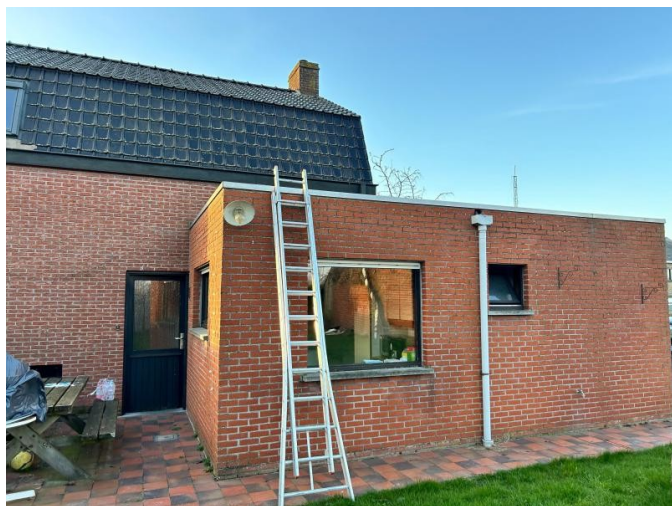
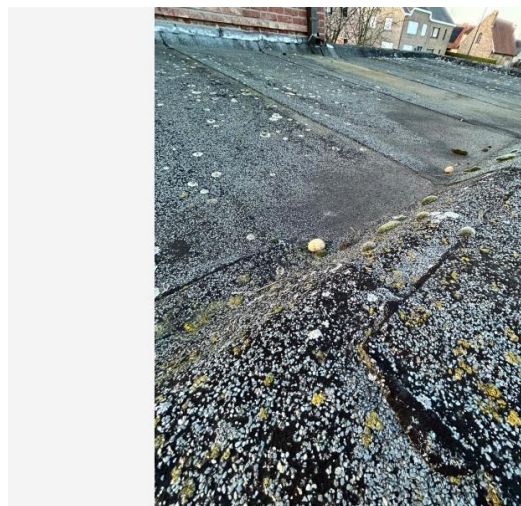
## Fiche 9: Roofing

Geen asbest

| # | Type | Referentie | Resultaat |
|---|---|---|---|
| 9.1 | Puntmonster | 2) Roofing plat dak | Geen asbest |

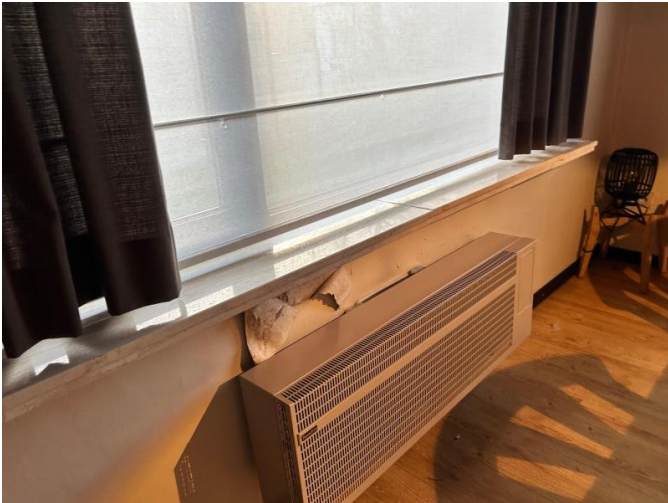
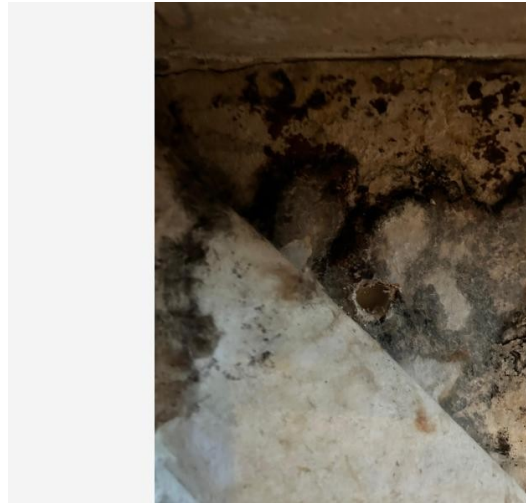
## Fiche 10: Pleisterwerk muur

Geen asbest

| # | Type | Referentie | Resultaat |
|---|---|---|---|
| 10.1 | Mengmonster | 1) Pleisterwerk muur | Geen asbest |
