# Asbestinventarisatetest

Warandestraat 28, 9770 Kruisem

Attestnummer : 20240516-000066.000

**Niet-asbestveilig**

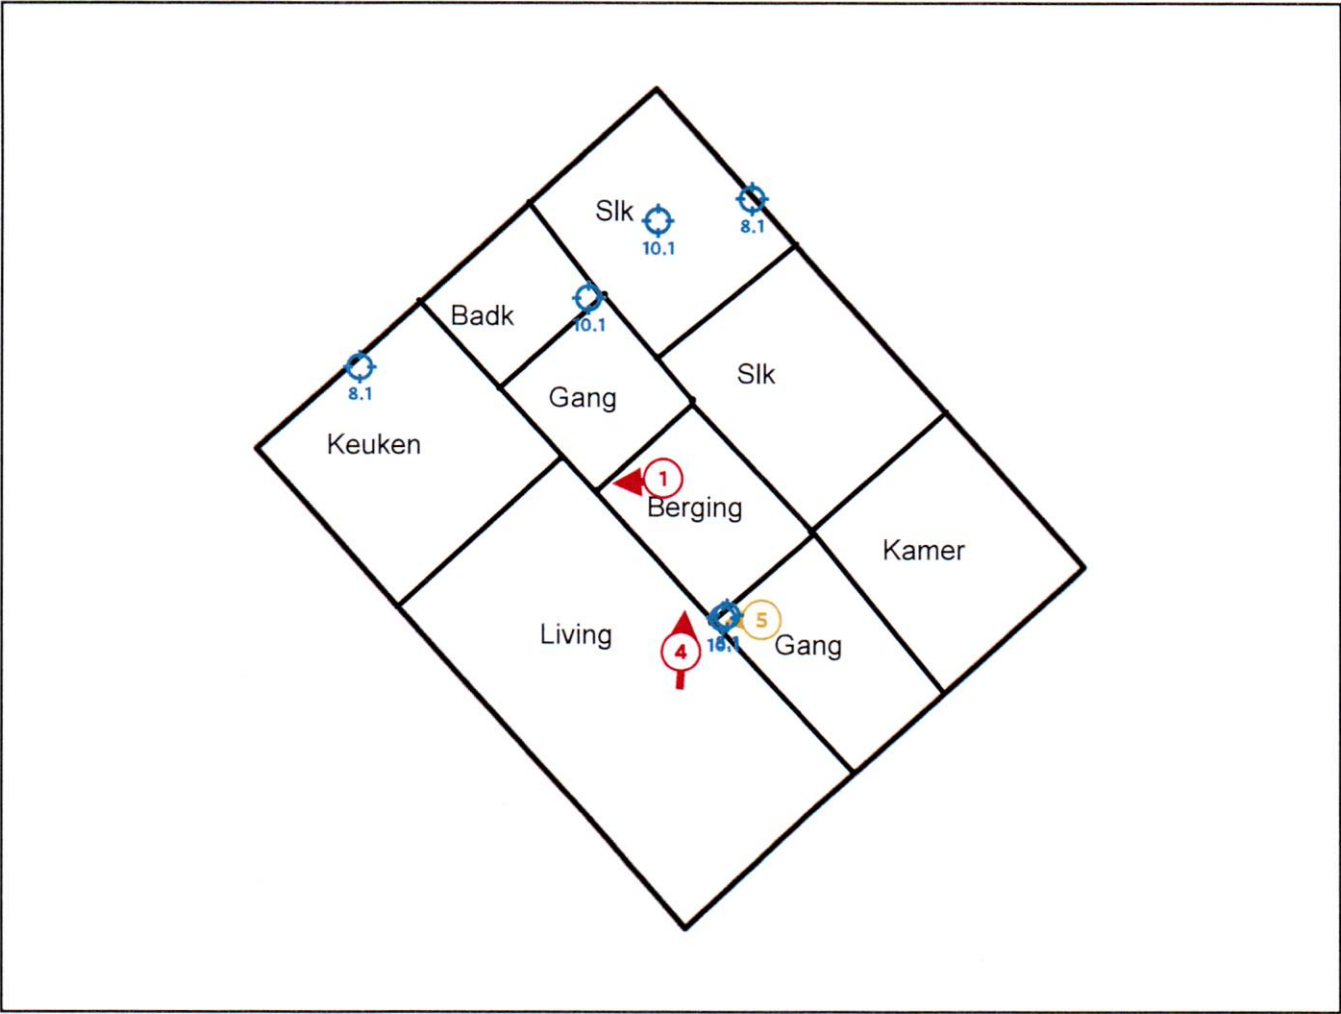
# Plan 1.1: Grondplan

| Beschrijving | Type | Actie |
|---|---|---|
| 1. Asbestcement buis | Asbestmateriaal | Dringend verwijderen |
| 4. koord in kachel | Asbestmateriaal | Dringend verwijderen |
| 5. Bakeliet | Asbestmateriaal | Zorgvuldig beheren |

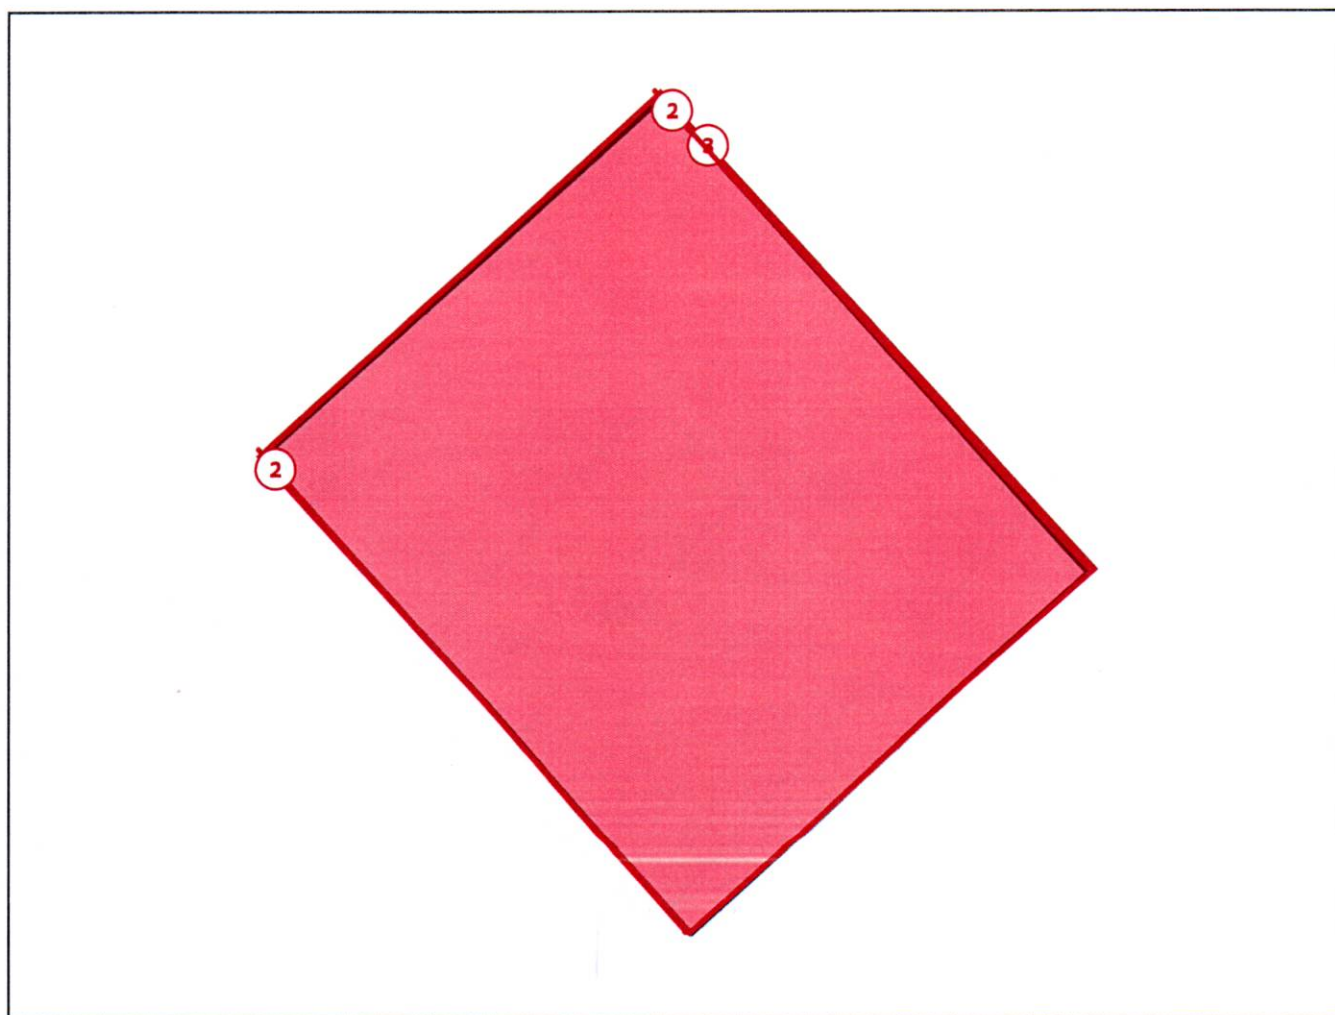
## Plan 1.2: Dakenplan

| Beschrijving | Type | Actie |
|---|---|---|
| 2. Slib in leien dakgoot | Asbestmateriaal | Dringend verwijderen |
| 3. Leien dak | Asbestmateriaal | Dringend verwijderen |

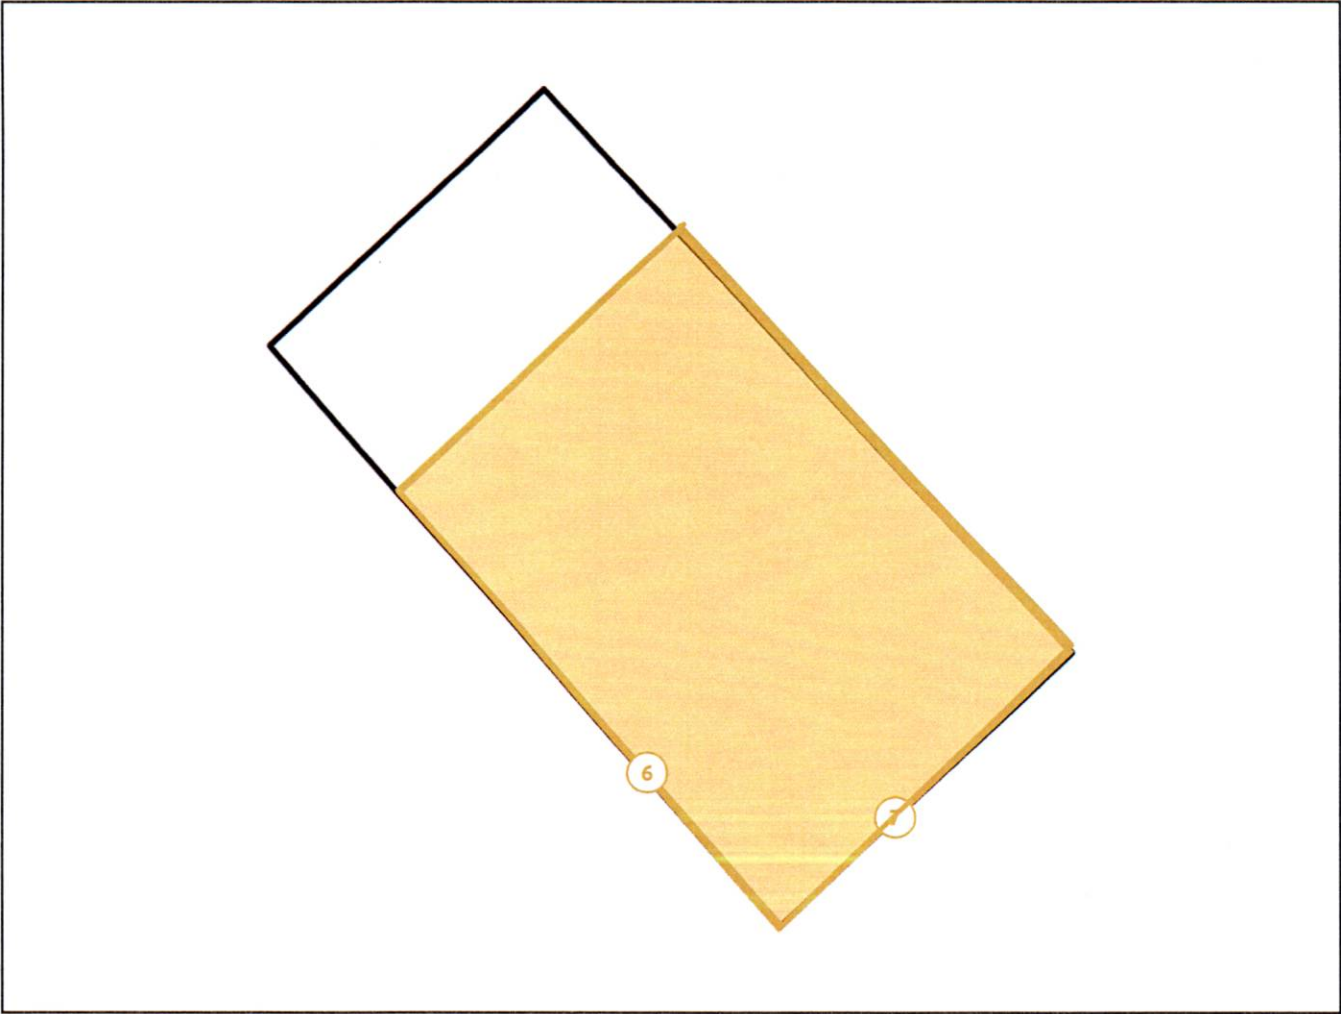
## Plan 3.2: Dakenplan

| Beschrijving | Type | Actie |
|---|---|---|
| 6. Dakrand | Asbestmateriaal | Zorgvuldig beheren |
| 7. Roofing garage | Asbestmateriaal | Zorgvuldig beheren |

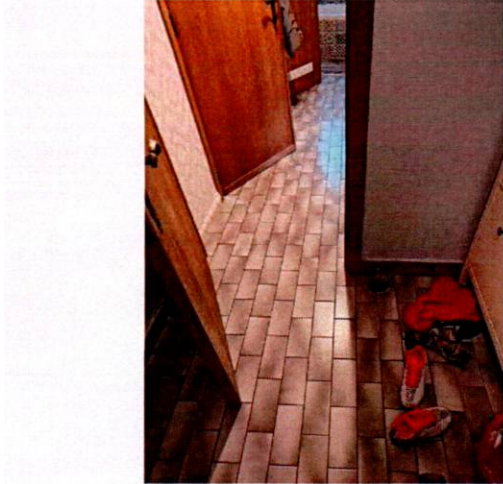
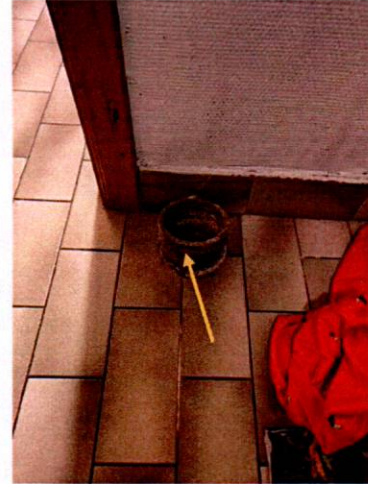
- Hermetische zone (erkend asbestverwijderaar)  
Gezien men ervan uitgaat dat dit stuk is ingeklemd in een vloerplaat, is deze methode aangewezen.

| Eindbeoordeling materiaalrisico | Hoog materiaalrisico en/of hoge kans op vezelvrijgave |

| Asbestsoort (vezeltype) | Crocidoliet aanwezig |
| Toestand van het materiaal | Matig beschadigd, matig verweerd |

| Beschrijving | Asbestcement buis |

| Opmerking | Er is slechts een klein stukje zichtbaar. Vermoedelijk loopt dit verder onder het huis. |

**Dringend verwijderen**

- Scherm in afwachting van verwijdering het asbestmateriaal af van luchtstromingen en verstoring: bijvoorbeeld door het te verpakken, te fixeren, af te dekken, signalisatie - afbakening aan te brengen, ...
- Zorg voor een veilig beheer en verwijder dit asbestmateriaal wanneer het bij werken eenvoudig bereikbaar wordt. Controleer de toestand jaarlijks op wijzigingen.

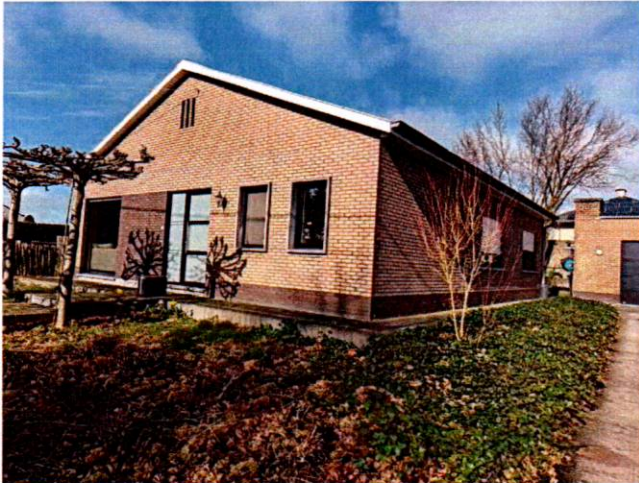
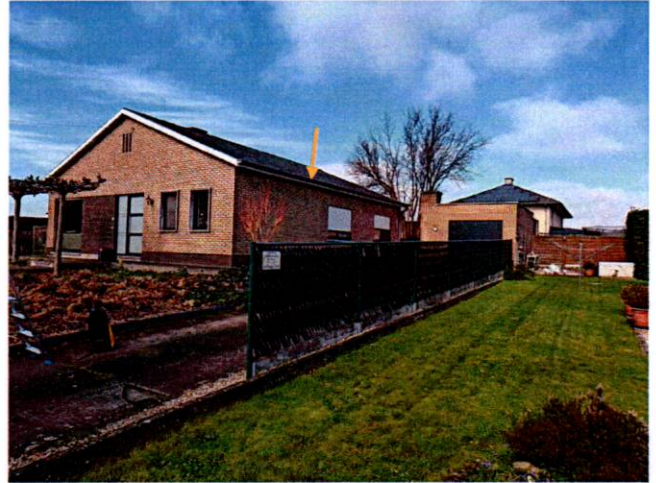
## Fiche 2: Slib in leien dakgoot

| Beschrijving | Slib in leien dakgoot |
| Type resten (contaminatie) | <ul style="list-style-type: none"><li>• Stof, deeltjes &lt; 4 mm, flinters, gruis (los, opliggend)</li><li>• Stof, deeltjes &lt; 4 mm, flinters, gruis (vermengd in materiaal)</li></ul> |
| Bron van de resten | Leien dak |

**Dringend verwijderen**

- Verwijder het asbestafval.

- Eenvoudige handelingen: enkel door erkend asbestverwijderaar  
Dit slib moet afgevoerd worden naar een erkende verwerkingsinstantie.

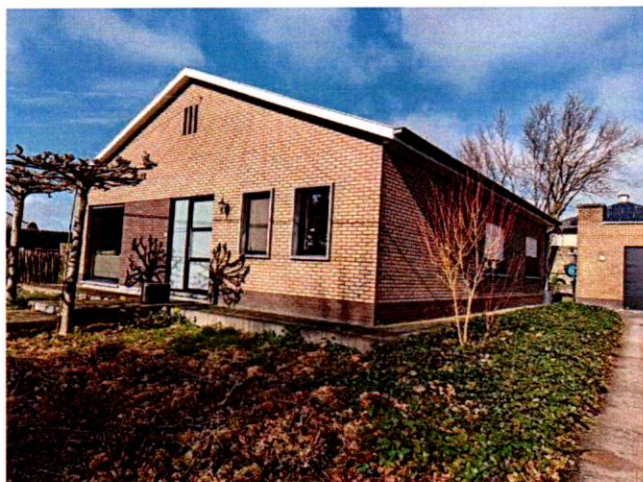
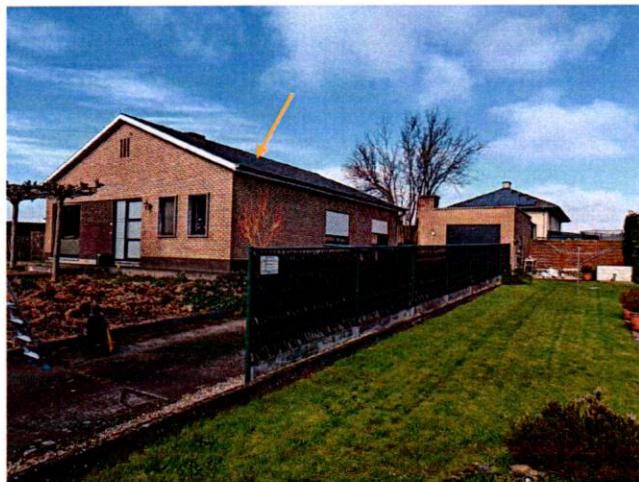
| Eindbeoordeling materiaalarisico | Hoog materiaalarisico en/of hoge kans op vezelvrijgave |

| Asbestsoort (vezeltype) | Crocidoliet aanwezig |
| Toestand van het materiaal | Matig beschadigd, matig verweerd |

| Beschrijving | Leien dak |

**Dringend verwijderen**

- Zorg voor een veilig beheer. Vermijd het beschadigen van het asbestmateriaal. Controleer de toestand jaarlijks op wijzigingen.
- Hemelwater dat afspoelt van asbestcement daken of gevels kan asbestdeeltjes bevatten. Gebruik het enkel voor gesloten circuits (bv. spoelen toiletten). Reinig na het vervangen van het dak of de gevel de dakgoten en regenwaterput of -ton om asbesthoudend sediment of slib te verwijderen

- Eenvoudige handelingen: enkel door erkend asbestverwijderaar  
Let op: leien mogen niet breken.

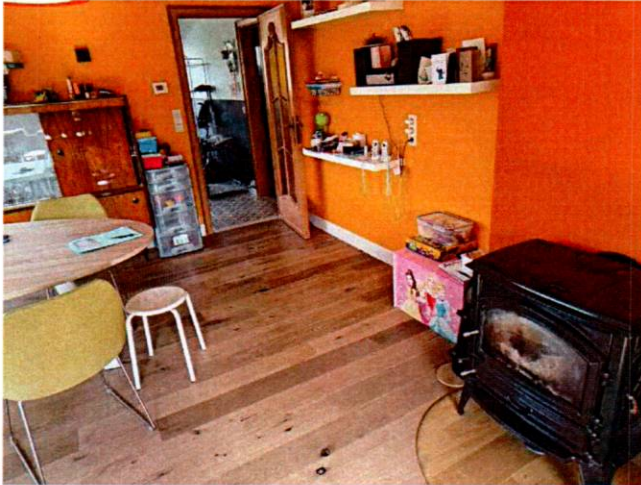
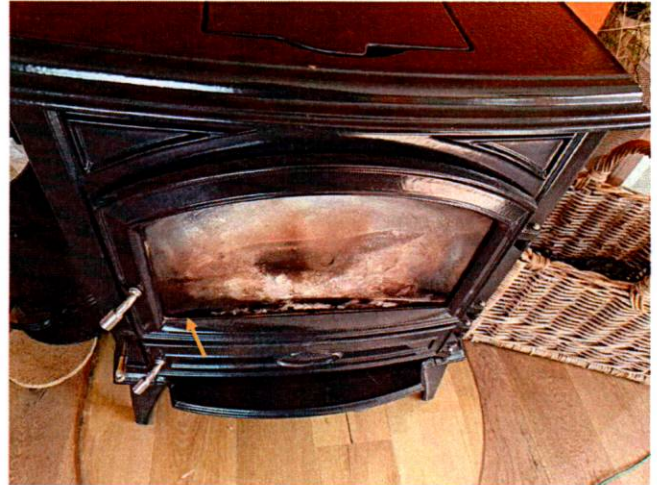
## Fiche 4: koord in kachel

| Eindbeoordeling materiaalarisico | Hoog materiaalarisico en/of hoge kans op vezelvrijgave |

| Gebondenheid | Categorie 3: niet-hechtgebonden met weinig of geen matrix |
| Asbestconcentratie | Hoog ( $\geq 50\%$ ) |
| Toestand van het materiaal | Licht beschadigd, licht verweerd. Intact materiaal type Pical – asbestboard of categorie III 'gebondenheid' |

**Dringend verwijderen**

- Verwijder dit asbestmateriaal zo snel mogelijk. Volg de toestand goed op.
- Voer bijkomende staalname(s) uit.

- Eenvoudige handelingen: enkel door erkend asbestverwijderaar  
Let op voor contaminatie.

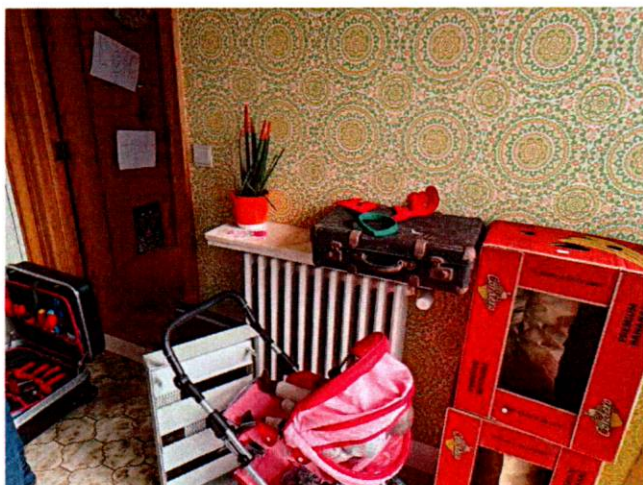
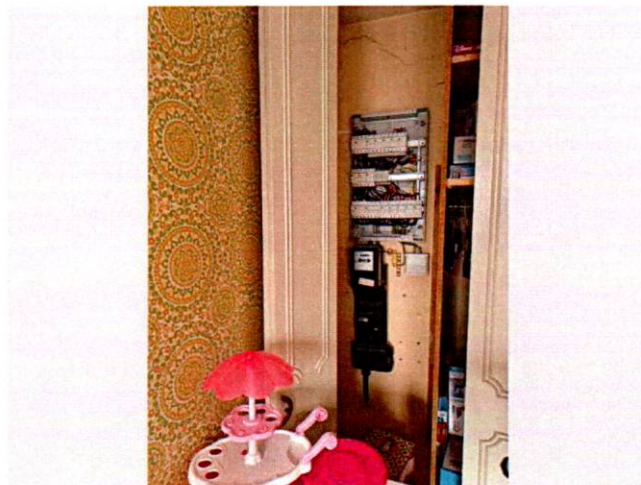
| Eindbeoordeling materiaalrisico | Zeer laag materiaalrisico en/of zeer lage kans op vezelvrijgave |

| Beschrijving | Bakeliet |

| Opmerking | Dit materiaal wordt als asbestverdacht beschouwd, gezien dit enkel kan worden vastgesteld bij destructief onderzoek. |

Zorgvuldig beheren

- Zorg voor een veilig beheer. Vermijd het beschadigen van het asbestmateriaal. Controleer de toestand jaarlijks op wijzigingen.

- Eenvoudige handelingen: mag via doe-het-zelf of door werknemer(s) met opleidingsattest eenvoudige handelingen  
Let op met de nutsleidingen die in dienst zijn.

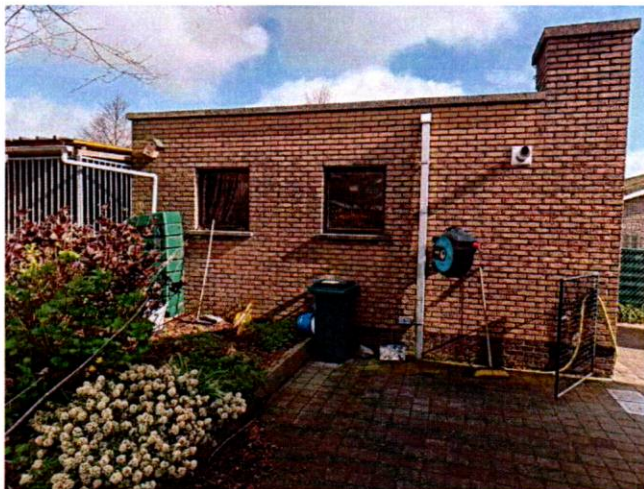
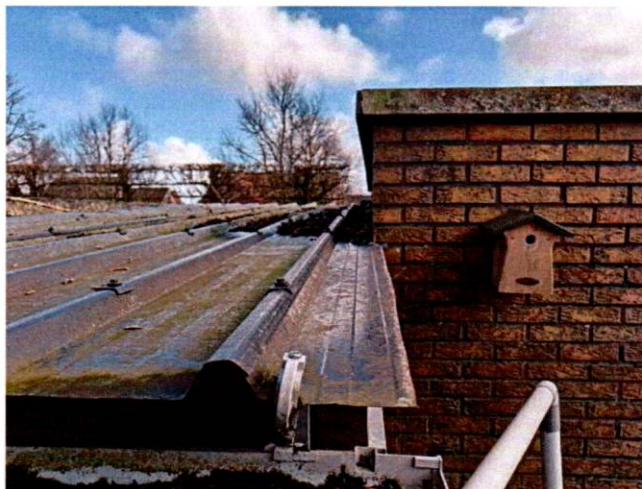
| Eindbeoordeling materiaalarisico | Laag materiaalarisico en/of verlaagde kans op vezelvrijgave |

| Asbestsoort (vezeltype) | Crocidoliet aanwezig |
| Toestand van het materiaal | Licht beschadigd, licht verweerd. Intact materiaal type Pical – asbestboard of categorie III 'gebondenheid' |

| Beschrijving | Dakrand |

**Zorgvuldig beheren**

- Zorg voor een veilig beheer. Vermijd het beschadigen van het asbestmateriaal. Controleer de toestand jaarlijks op wijzigingen.

- Eenvoudige handelingen: enkel door erkend asbestverwijderaar  
Let op: de dakrand mag niet breken.

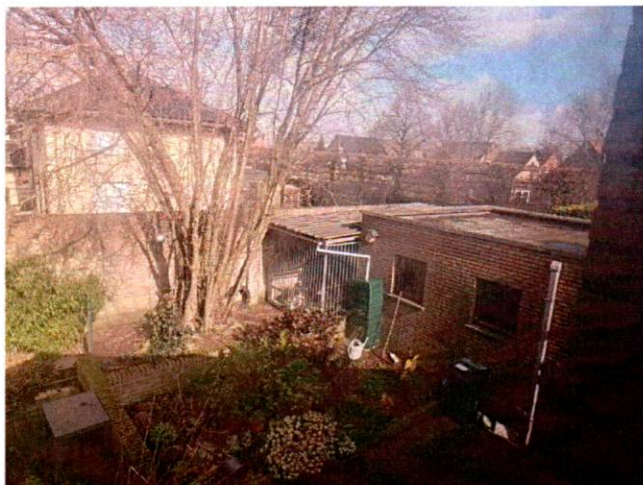
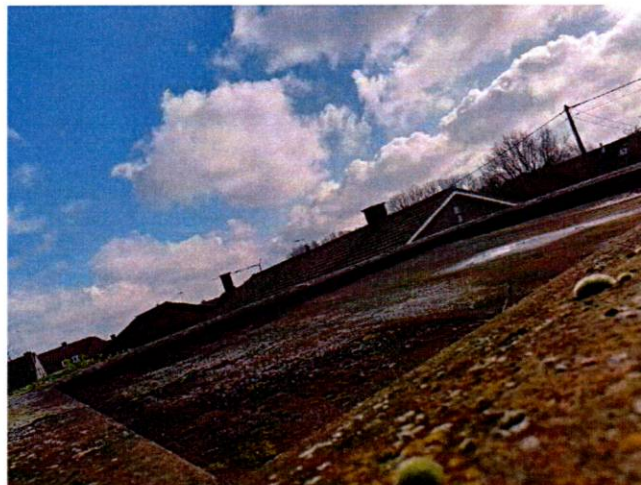
## Fiche 7: Roofing garage

| Eindbeoordeling materiaalrisico | Laag materiaalrisico en/of verlaagde kans op vezelvrijgave |

| Asbestsoort (vezeltype) | Crocidoliet aanwezig |
| Toestand van het materiaal | Licht beschadigd, licht verweerd. Intact materiaal type Pical – asbestboard of categorie III 'gebondenheid' |

Zorgvuldig beheren

- Zorg voor een veilig beheer. Vermijd het beschadigen van het asbestmateriaal. Controleer de toestand jaarlijks op wijzigingen.
- Voer bijkomende staalname(s) uit.

- Eenvoudige handelingen: enkel door erkend asbestverwijderaar  
Neem de juiste veiligheidsmaatregelen.
